Gemeente Vlissingen
Havenbeheerplan gemeente Vlissingen
Beheerplan 2017-2027

Opdrachtgever: Gemeente Vlissingen
Projectnummer opdrachtgever: Kenmerk 734847 / 737718
Opdrachtnemer: Iv-Infra b.v.
Projectnummer: INFR160896
Betreft: R-03 Havenbeheerplan 2017-2027 gemeente Vlissingen

Datum: 4 mei 2017
Revisie: 4
Status: Definitief
Aantal pagina's: iii + 32 (excl. bijlagen)

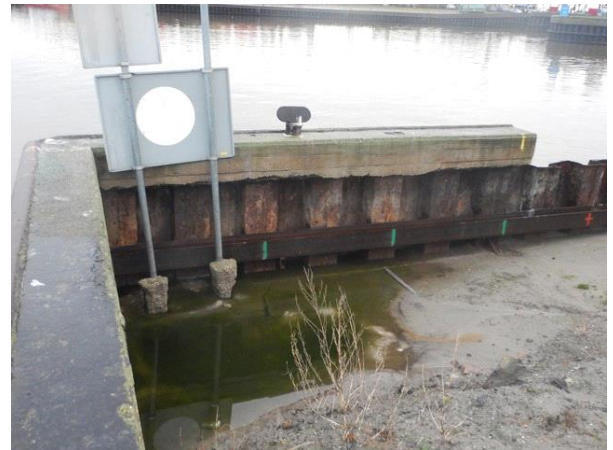
<i>Kunstwerk</i>	K1 Piet Hein kade damwandconstructie		<i>Inspectiedatum</i>	16-1-2017		
			<i>Inspecteur(s)</i>	L.W. van Geest		
<i>Schadenummer</i>	1		<i>weersomstandigheden</i>	bewolkt, 4°C		
<i>Element</i>	Verharding wegtype 6, Weg in verblijfsgebied					
<i>Bouwdeel</i>	Elementenverharding					
<i>Materiaal</i>	Grond					
<i>Gebrek</i>	Vergraving					
<i>Omschrijving gebrek</i>	Aan de westzijde van de kadeconstructie is een deel grond afgegraven. De damwand en de damwandkop zijn aan de achterzijde vrijgemaakt.					
<i>Hoeveelheid</i>	Totaal ca. 500 m3 (lengte ca.50 m1, breedte ca.5 m1, diepte ca.2 m)					
<i>Oorzaak</i>	Onbekend					
<i>Risiconiveau</i>	beperkt					
<i>Conditie score NEN 2767</i>	<i>Belang</i>	E, ernstig gebrek	<i>Intensiteit</i>	II, gevorderd stadium	<i>Omvang [%]</i>	25
	<i>Type gebrek</i>	Conditioneel gebrek				
<i>Hersteladvies</i>	Aanbrengen					
<i>Urgentie</i>	Binnen 0-2 jaar

<i>Maatregel</i>	<i>Stuks</i>	<i>Eenheid</i>	<i>Tarief (€)</i>	<i>Bedrag (€)</i>	
Leveren en aanvullen grond	all-in	500	m3	20,00	10.000,00
	materiaal	0		0,00	0,00
		0	post	0,00	0,00
	Totaal	500	m3		10.000,00
<i>Werksoort</i> diversen	<i>Klasse</i> Correctief onderhoud	<i>Interval</i>	<i>Planjaar</i> 2017	<i>Status</i> actueel	<i>Niveau</i> gevolgschade

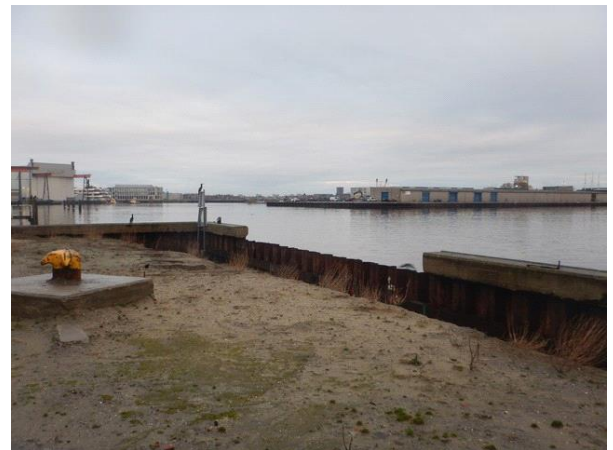
<i>Kunstwerk</i>	K1 Piet Hein kade damwandconstructie		<i>Inspectiedatum</i>	16-1-2017		
			<i>Inspecteur(s)</i>	L.W. van Geest		
<i>Schadenummer</i>	2		<i>weersomstandigheden</i>	bewolkt, 4°C		
<i>Element</i>	Kerende constructie					
<i>Bouwdeel</i>	Damwandkop					
<i>Materiaal</i>	Beton					
<i>Gebrek</i>	Onderdeel, ontbreekt					
<i>Omschrijving gebrek</i>	Aan de westzijde van de kade is een deel van de betonnen damwandkop verwijderd/gesloopt.					
<i>Hoeveelheid</i>	Over een lengte van ca. 15 m1					
<i>Oorzaak</i>	Onbekend					
<i>Risiconiveau</i>	beperkt					
<i>Conditie score NEN 2767</i>	<i>Belang</i>	S, serieus gebrek	<i>Intensiteit</i>	III, eindstadium	<i>Omvang [%]</i>	8
	<i>Type gebrek</i>	Conditioneel gebrek				
<i>Hersteladvies</i>	Aanbrengen					
<i>Urgentie</i>	Binnen 0-2 jaar					
<i>Aanvullende informatie</i>

<i>Maatregel</i>	<i>Stuks</i>	<i>Eenheid</i>	<i>Tarief (€)</i>	<i>Bedrag (€)</i>	
Herstellen betonnen damwandkop	arbeid	80	ploeguur	8.000,00	
	materiaal	1	post	4.000,00	
	materieel	1	post	800,00	
	Totaal	15	m1	12.800,00	
<i>Werksoort</i> betonwerk	<i>Klasse</i> Correctief onderhoud	<i>Interval</i>	<i>Planjaar</i> 2017	<i>Status</i> actueel	<i>Niveau</i> veiligheid

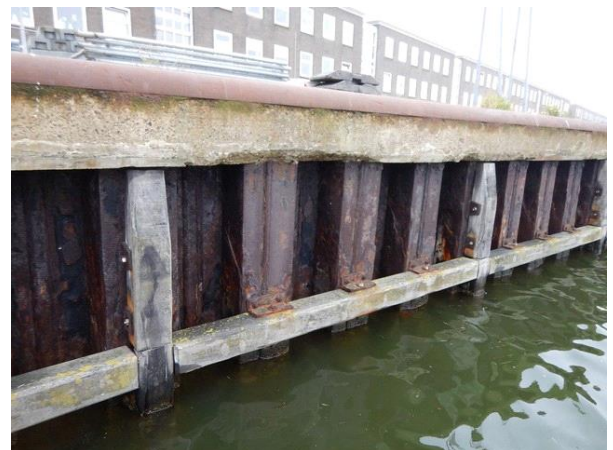
<i>Kunstwerk</i>	K1 Piet Hein kade damwandconstructie		<i>Inspectiedatum</i>	16-1-2017		
			<i>Inspecteur(s)</i>	L.W. van Geest		
<i>Schadenummer</i>	3		<i>weersomstandigheden</i>	bewolkt, 4°C		
<i>Element</i>	Kerende constructie					
<i>Bouwdeel</i>	Damwandkop					
<i>Materiaal</i>	Beton					
<i>Gebrek</i>	Afbrokkelen					
<i>Omschrijving gebrek</i>	Verspreid over de lengte zijn diverse betonschades aanwezig, met name de onderrand (aan de waterzijde). Op meerdere plaatsen is de wapening zichtbaar.					
<i>Hoeveelheid</i>	Totaal ca. over 20% van de lengte zijn schades aanwezig, gemiddelde afmeting ca. 20x20 cm.					
<i>Oorzaak</i>	Mechanische invloed					
<i>Risiconiveau</i>	beperkt					
<i>Conditie score NEN 2767</i>	<i>Belang</i>	E, ernstig gebrek	<i>Intensiteit</i>	II, gevorderd stadium	<i>Omvang [%]</i>	20
	<i>Type gebrek</i>	Conditioneel gebrek				
<i>Hersteladvies</i>	Repareren					
<i>Urgentie</i>	Binnen 0-2 jaar

<i>Maatregel</i>	<i>Stuks</i>	<i>Eenheid</i>	<i>Tarief (€)</i>	<i>Bedrag (€)</i>	
betonschade herstellen (handmatig)	all-in	20	m2	500,00	10.000,00
	materiaal	0		0,00	0,00
	materieel	0	post	0,00	0,00
	Totaal	20	m2		10.000,00
<i>Werksoort</i>	<i>Klasse</i>	<i>Interval</i>	<i>Planjaar</i>	<i>Status</i>	<i>Niveau</i>
betonwerk	Correctief onderhoud		2017	actueel	gevolgschade

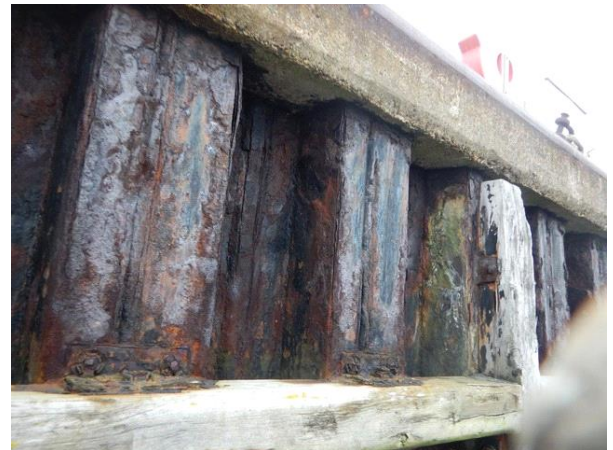
<i>Kunstwerk</i>	K2 1e Binnenhaven sectie 5		<i>Inspectiedatum</i>	21-2-2017		
			<i>Inspecteur(s)</i>	L.W. van Geest & M.van de Korput		
<i>Schadenummer</i>	1		<i>weersomstandigheden</i>	bewolkt, 10°C		
<i>Element</i>	Kerende constructie					
<i>Bouwdeel</i>	Damwand					
<i>Materiaal</i>	Staal					
<i>Gebrek</i>	Putcorrosie					
<i>Omschrijving gebrek</i>	Verspreid over het gehele oppervlak is de damwand zeer fors aangetast door corrosie, tot 100 % materiaalafname.					
<i>Hoeveelheid</i>	Totale lengte is ca.255 meter					
<i>Oorzaak</i>	Natuurlijke aantasting					
<i>Risiconiveau</i>	hoog					
<i>Conditie score NEN 2767</i>	<i>Belang</i>	E, ernstig gebrek	<i>Intensiteit</i>	III, eindstadium	<i>Omvang [%]</i>	100
	<i>Type gebrek</i>	Conditioneel gebrek				
<i>Hersteladvies</i>	Vervangen					
<i>Urgentie</i>	Binnen 0-2 jaar					
<i>Aanvullende informatie</i>	Uit een in 2015 uitgevoerde herberekening blijkt dat de kade constructief gezien het einde van de levensduur heeft bereikt. Er wordt geadviseerd om de volledige constructie op korte termijn te vervangen. Daarnaast wordt aanbevolen om tot aan die tijd er geen schepen meer te laten afmeren en de kade af te sluiten voor zwaar verkeer.

<i>Maatregel</i>	<i>Stuks</i>	<i>Eenheid</i>	<i>Tarief (€)</i>	<i>Bedrag (€)</i>	
Vervangen kadeconstructie (Binnenhaven)	all-in	255	m1	13.000,00	3.315.000,00
	materiaal	0		0,00	0,00
		0	post	0,00	0,00
	Totaal	255	m1		3.315.000,00
<i>Werksoort</i> staalwerk	<i>Klasse</i> Renovatie / vervangen	<i>Interval</i>	<i>Planjaar</i> 2017	<i>Status</i> actueel	<i>Niveau</i> veiligheid
