Onderzoek constructieve veiligheid schoolgebouwen
Parelburcht en Tweemaster-Kameleon te Oost-Souburg

Rapport 11968-R1-0

Bevindingen schoolgebouw De Parelburcht

Datum: 15-11-2024

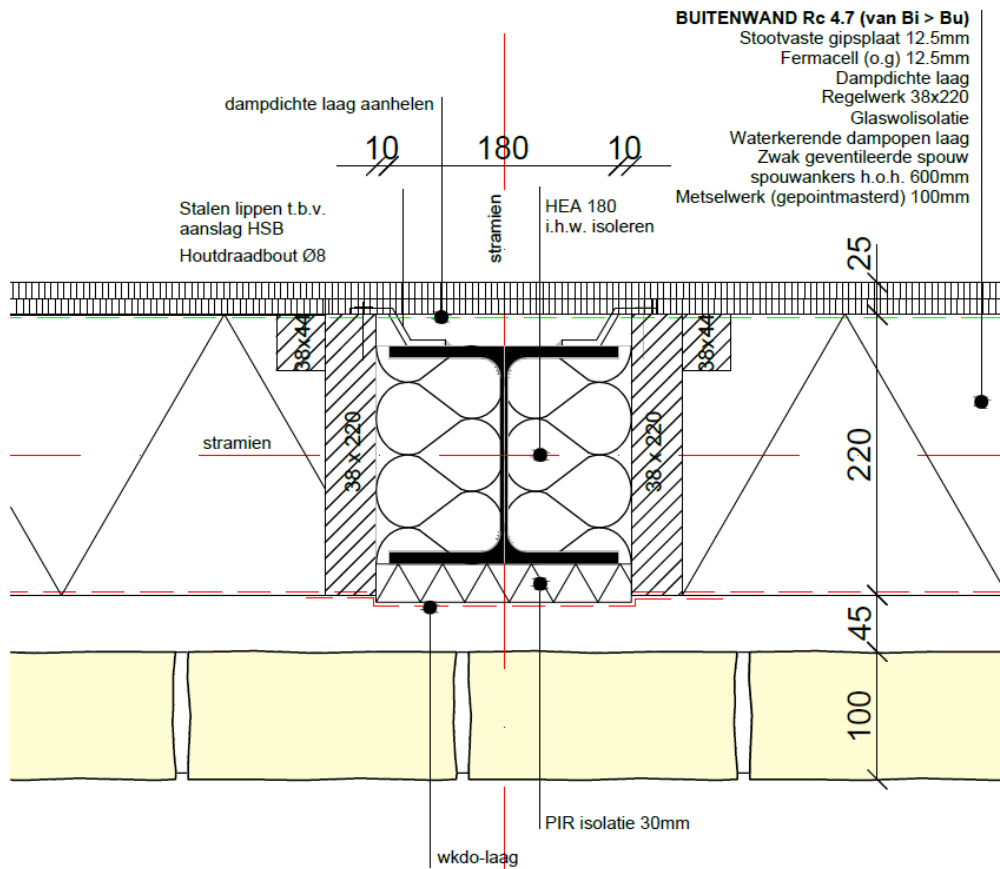
In de gevels van het schoolgebouw zijn stalen kolommen van de hoofddraagconstructie aanwezig. Deze kolommen bevinden zich achter de waterkerende dampopen laag, gezien vanaf de buitenzijde, en bevinden zich daarmee niet in het spouwmilieu. In figuur 1 is een typerend bouwkundig detail opgenomen, waarop dit is te zien. De hoofddraagconstructie bevindt zich dus niet in de spouw. Overigens zouden volgens het uitgangspuntenrapport van IMd ook geen extra maatregelen nodig zijn als de

kolommen zich wel in de spouw zouden bevinden, omdat vanwege de aanwezige stalen hoofd- en randliggers sprake is van een tweede draagweg bij uitval van een kolom.

figuur 1 Detail UO80.H01 met staalkolom achter waterkerende dampopen laag (wkdo-laag).

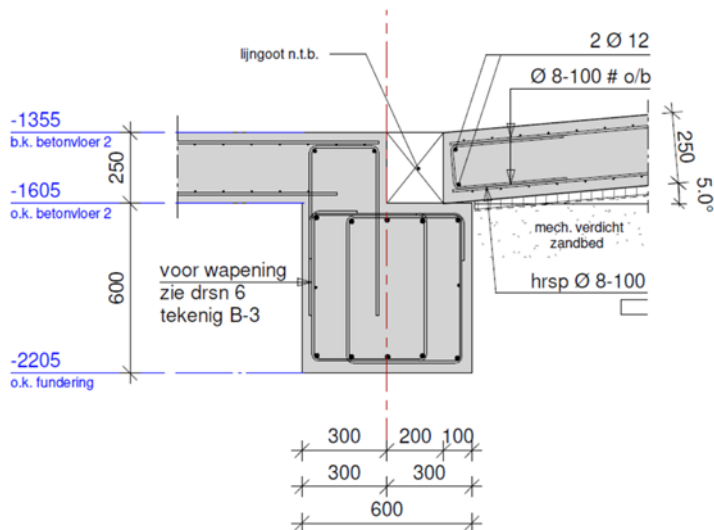
De hellingbaan is op staal gefundeerd en het schoolgebouw op palen. Het is niet uitgesloten dat de hellingbaan in de loop der tijd iets zakt als gevolg van zetting van de ondergrond. In het funderingsadvies is niets opgenomen over de fundering van de hellingbaan en het zettingsgedrag.

Verwacht wordt dat de zetting gering is, omdat nauwelijks zettingsgevoelige lagen in de ondergrond aanwezig zijn. Desalniettemin is enige zetting van de hellingbaan niet uitgesloten. Een zetting zal niet leiden tot een constructief onveilige situatie, omdat de hellingbaan niet vastzit aan de betonconstructie van het gebouw, maar alleen is opgelegd op een funderingsbalk, zie figuur 2. Wel kan de dilatatievoeg tussen de wand van de hellingbaan het gebouw wijder worden door zettingen van de hellingbaan, waardoor de dilatatievoeg zou kunnen gaan lekken. Aangezien het risico op zettingen erg beperkt is en een zetting van de hellingbaan geen invloed heeft op de constructieve veiligheid, worden aanpassingen c.q. maatregelen niet noodzakelijk geacht.

figuur 2 Aansluiting tussen hellingbaan (rechts) en vloer/funderingsbalk fietsenkelder (links).

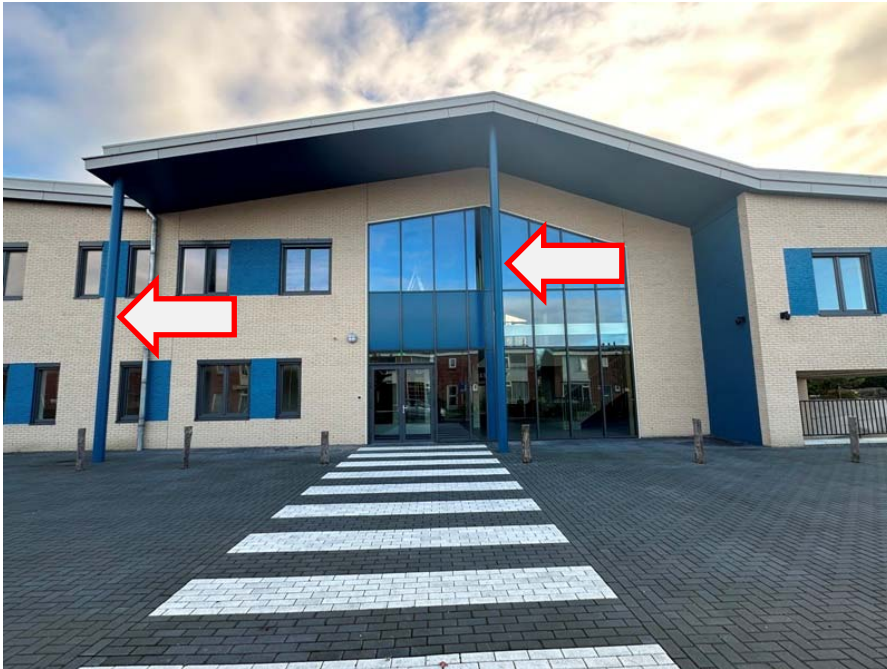
Bij de hoofdingang zijn twee kolommen aanwezig die een luifel ondersteunen. Deze kolommen bevinden zich redelijk dichtbij de aanwezige rijbaan, zie figuur 3. De kolommen zouden daarom volgens NEN-EN 1991-1-7 moeten worden beoordeeld op een aanrijdbelasting en dit is niet gedaan. De aanwezige houten paaltjes bieden naar mening van Hageman onvoldoende bescherming om aanrijding te

voorkomen. De beoordeling van de kolommen op een aanrijdbelasting is alsnog door Hageman uitgevoerd en opgenomen in bijlage C. De aanrijdbelasting is opneembaar.

figuur 3 Kolommen naast rijbaan bij hoofdingang.

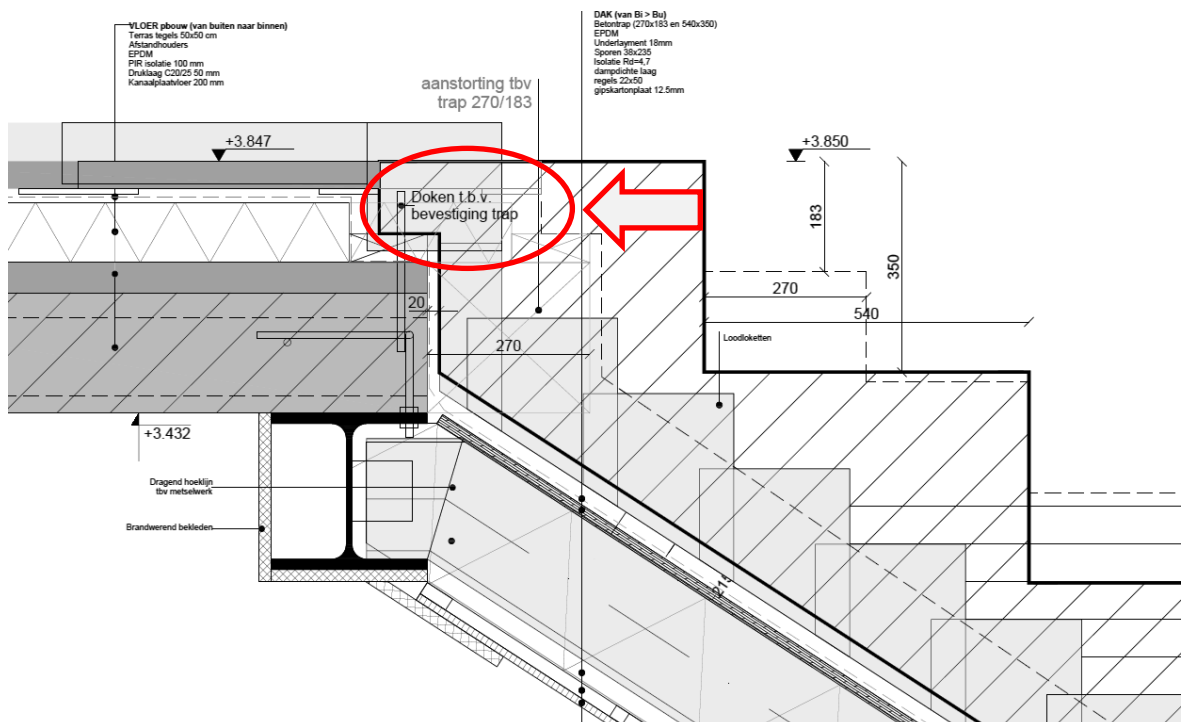
1. Zowel de trap als de tribune zijn niet voorzien van een fixatie (2 gaines met doken bij de onder- of bovenoplegging), terwijl dit volgens het ontwerp wel de bedoeling was (zie figuur 4).
2. De trap en tribune zijn op de hoeken met kunststof oplegplaten opgelegd op betontegels met een breedte van 40 cm (zie figuur 5), terwijl de berekening van Kaskon (in opdracht van MBS) uitgaat van een ondersteuning over de gehele breedte.

figuur 4 Detail UO80.V12 met zijdelingse fixatie trap.

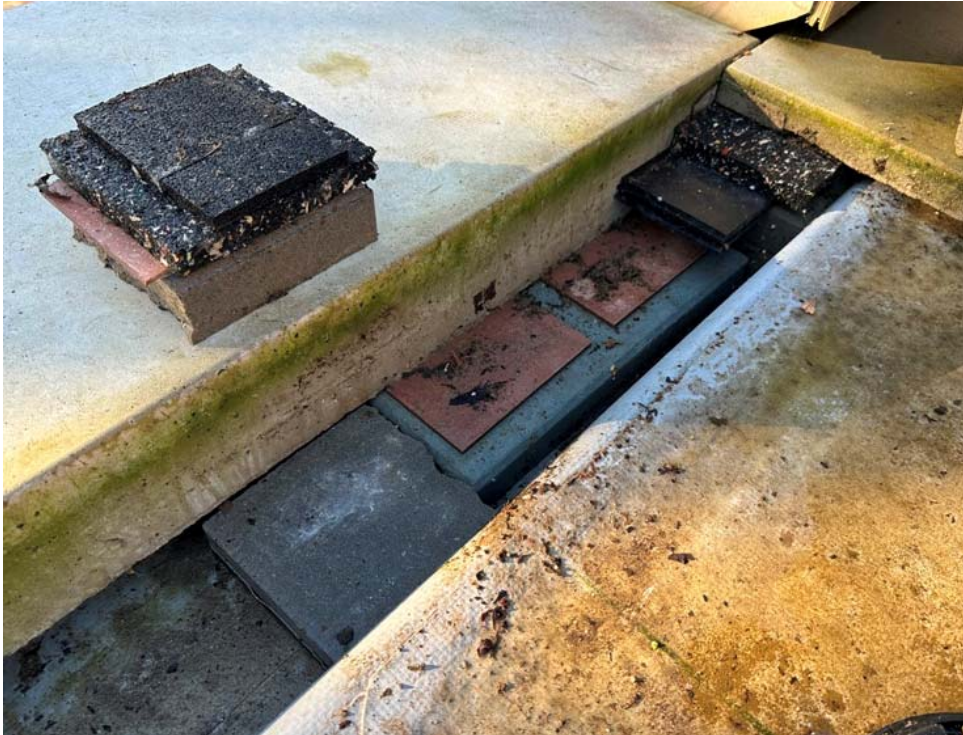
figuur 5 Oplegging tribune met (rodebruine) kunststof oplegplaten op tegel met een breedte van 40 cm.

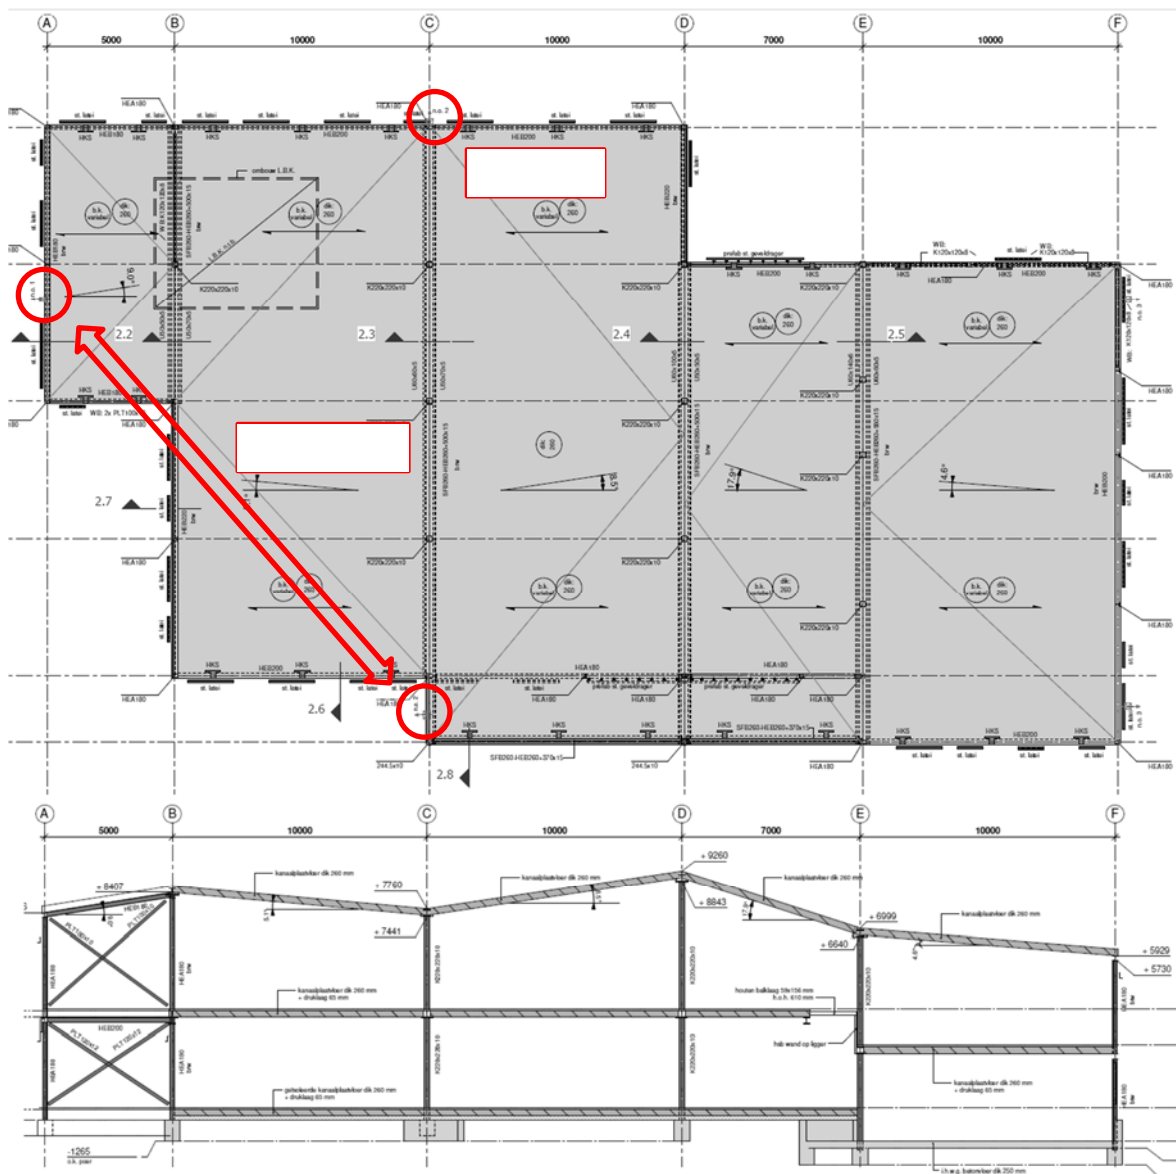
Bij het locatiebezoek zijn de afmetingen en de drempelhoogte van de noodafvoeren bepaald. Uit vergelijking met de dakplattegrond volgt dat een noodafvoer ontbreekt en dat twee noodafvoeren qua afmetingen zijn omgewisseld, zie figuur 6. De overige noodafvoeren komen overeen met het ontwerp.

figuur 6 Aanzicht en dakplattegrond met aanduiding van omgewisselde en ontbrekende noodafvoeren.

De omwisseling van twee noodafvoeren en het ontbreken van een noodafvoer heeft gevolgen voor de afvoercapaciteit van het noodafvoersysteem in het afvoergebied tussen de assen B en D. In bijlage D is door Hageman nagegaan of de afvoercapaciteit ondanks de afwijkingen nog voldoende is. Daaruit volgt dat de capaciteit van de dakvloer voldoende is om het water over de dakrand heen te kunnen laten stromen. De dakrand werkt in dat geval als noodafvoer. Vanuit het oogpunt van constructieve veiligheid is het daarom niet noodzakelijk om de noodafvoeren alsnog conform ontwerp aan te brengen.

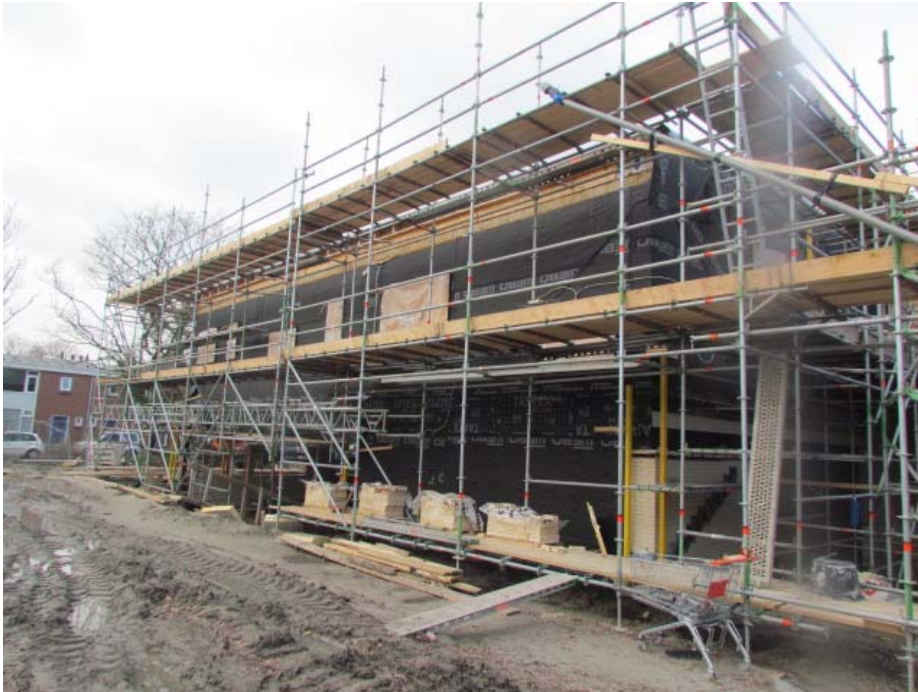
Zoals bij het ontwerp is beschreven, bevindt de staalconstructie zich volgens de ontwerpdetails achter de waterkerende laag en daarmee niet in het spouwmilieu. Op foto's van de uitvoering is te zien dat de waterkerende laag is toegepast en doorloopt over de staalconstructie, zie figuur 7.

figuur 7 Foto van de uitvoering, waarop (zwarte) waterkerende laag is te zien.

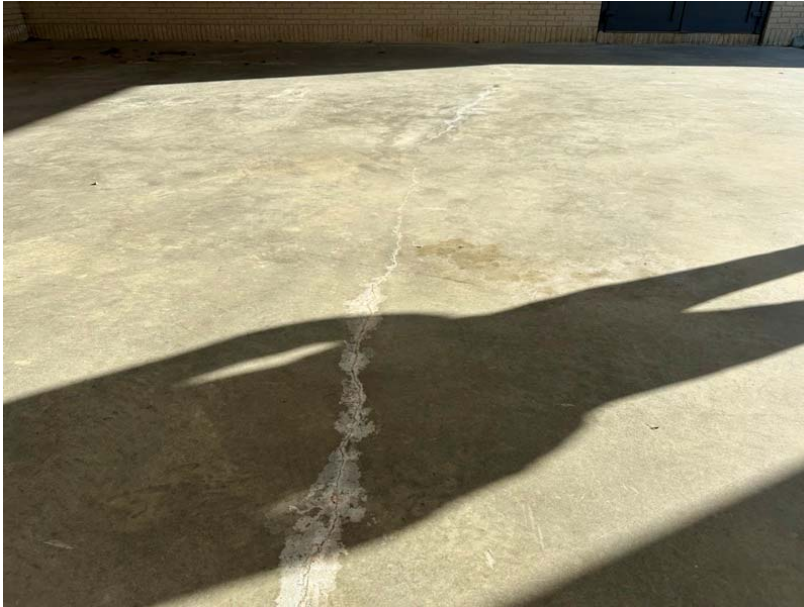
In de bovenzijde van de vloer van de fietsenkelder zijn enkele scheuren met kalkuitbloei aanwezig, zie figuur 8. De scheurwijdte is erg klein (0,1 à 0,2 mm) en de scheuren waren op het moment van het locatiebezoek niet watervoerend. Uit de waarnemingen volgt dat bij enkele scheuren injecties zijn uitgevoerd, waarschijnlijk omdat deze scheuren watervoerend waren. De scheuren zijn waarschijnlijk ontstaan door verhinderde krimp. Als de scheuren niet watervoerend zijn, zijn de scheuren vanuit constructief oogpunt geen probleem, omdat de scheurwijdte kleiner is dan of maximaal aan de toelaatbare scheurwijdte (0,2/0,3 mm voor situatie zonder/met dooizouten). Indien scheuren opnieuw watervoerend worden, zullen opnieuw injecties moeten worden uitgevoerd, omdat bij langdurig watervoerende scheuren de wapening op termijn zou kunnen gaan corroderen.

figuur 8: Scheur in vloer fietsenkelder met kalkuitbloei

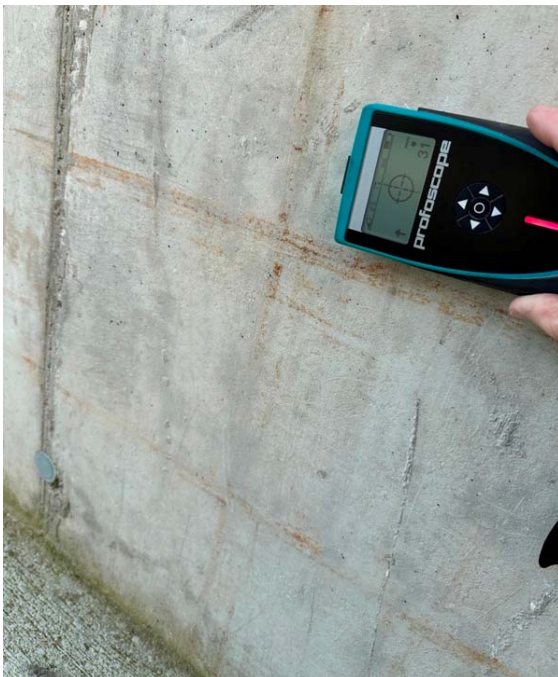
In de wanden van de hellingbaan zijn corrosiesporen te zien die qua oriëntatie overeenkomen met een wapeningsnet, zie figuur 9. Met een betondekkingsmeter is vastgesteld dat de betondekking minimaal 25 mm is en dat de locatie van de wapeningsstaven in de wand niet overeenkomen met de locatie van de corrosiesporen op de wand. Dit betekent dat de corrosiesporen niet het gevolg kunnen zijn van het corroderen van de wapening in het beton. Een mogelijke verklaring is dat de wapeningsnetten voorafgaand aan het plaatsen van de bekisting op de bekisting hebben gelegen en daarop roestsporen hebben achtergelaten, die vervolgens op het oppervlak van de wand terecht gekomen zijn.

figuur 9 Corrosiesporen op wand hellingbaan.

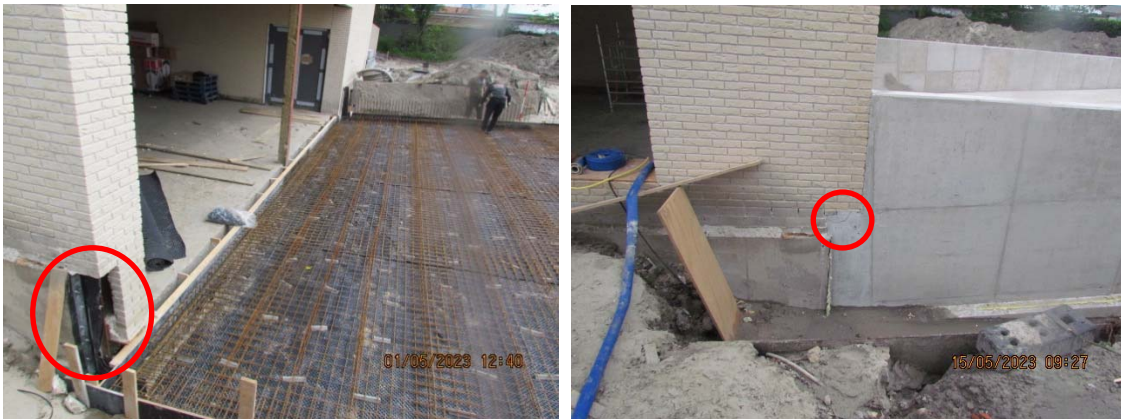
Op een foto van de uitvoering is te zien dat een wand van de hellingbaan doorloopt tot in de metselwerkgevel van het gebouw en daar tegenaan is gestort, zie figuur 10. Bij een zakking van de hellingbaan door zettingen van de ondergrond, kan bouwkundige schade ontstaan aan het metselwerk of aan het beton, omdat de hellingbaan dan verdraait ter plaatse van deze aansluiting en dat wordt met name verhinderd in het rood gemarkeerde gebied in figuur 10. Een dergelijke schade zou geen nadelig effect hebben op de constructieve veiligheid en gezien de bodemopbouw is de zetting en daarmee de kans op schade beperkt. Als toch schade ontstaat, wordt aanbevolen om er bij het herstel voor te zorgen dat het beton wordt vrijgehouden van het metselwerk.

figuur 10 Foto's van uitvoering hellingbaan met markering aansluiting metselwerk.

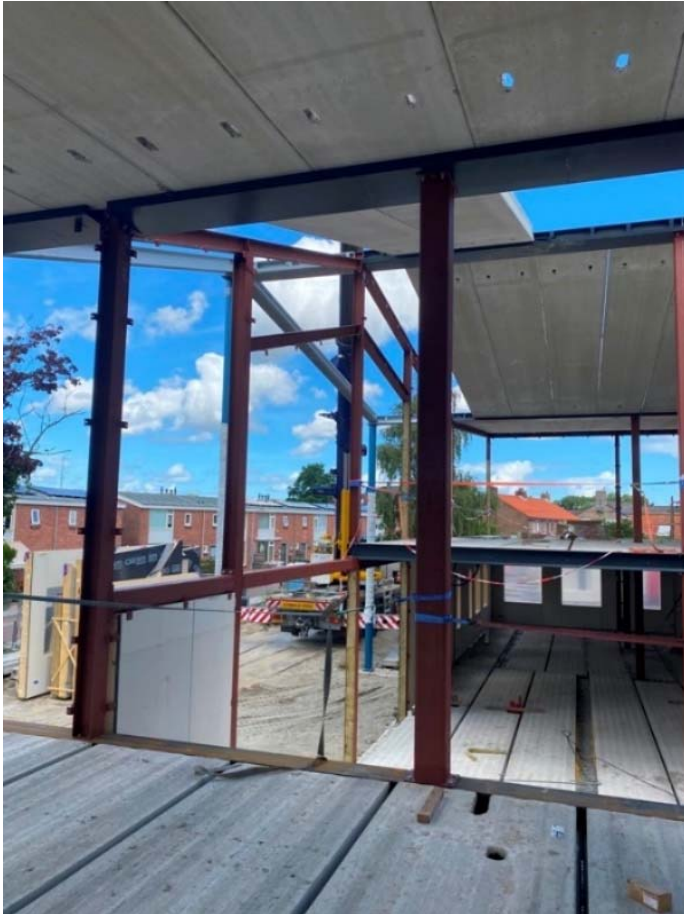
Tijdelijke stempels in de uitvoering kunnen benodigd zijn als de liggers, verbindingen en kolommen niet in staat zijn om de torsie tijdelijk op te kunnen nemen. De stempels zijn dan bedoeld om de torsie te beperken en te voorkomen dat de liggers te veel verdraaien. Ook met stempels is nog sprake van torsie in de liggers, afhankelijk van de positie van de stempels, maar de torsie is veel minder dan bij het ontbreken van stempels.

Voor de eindfase, waarbij de vloer met stekken is verbonden aan de liggers, is het niet van belang of stempels noodzakelijk waren tijdens de uitvoering. De torsie die tijdens de bouwfase ontstaat, is namelijk in de eindfase "compatibiliteitstorsie". Dat wil zeggen dat de torsie niet nodig is voor het evenwicht van de constructie. Vanwege het feit dat een staalconstructie ductiliteit (= vervormingscapaciteit) bezit, heeft de torsie die tijdens de bouwfase is ontstaan geen invloed op het draagvermogen in de eindfase. Het ontbreken van tijdelijke stempels tijdens de bouwfase is daarom vanuit constructief oogpunt geen probleem voor de eindfase. Om deze reden is het ook niet opportuun om na te gaan of tijdelijke stempels tijdens de bouwfase wel nodig waren geweest.

figuur 11: Foto van uitvoering zonder tijdelijke stempels
