Onderzoek constructieve veiligheid schoolgebouwen
Parelburcht en Tweemaster-Kameleon te Oost-Souburg

Rapport 11968-R2-0

Bevindingen schoolgebouw Tweemaster-Kameleon

Opdrachtgever: Gemeente Vlissingen

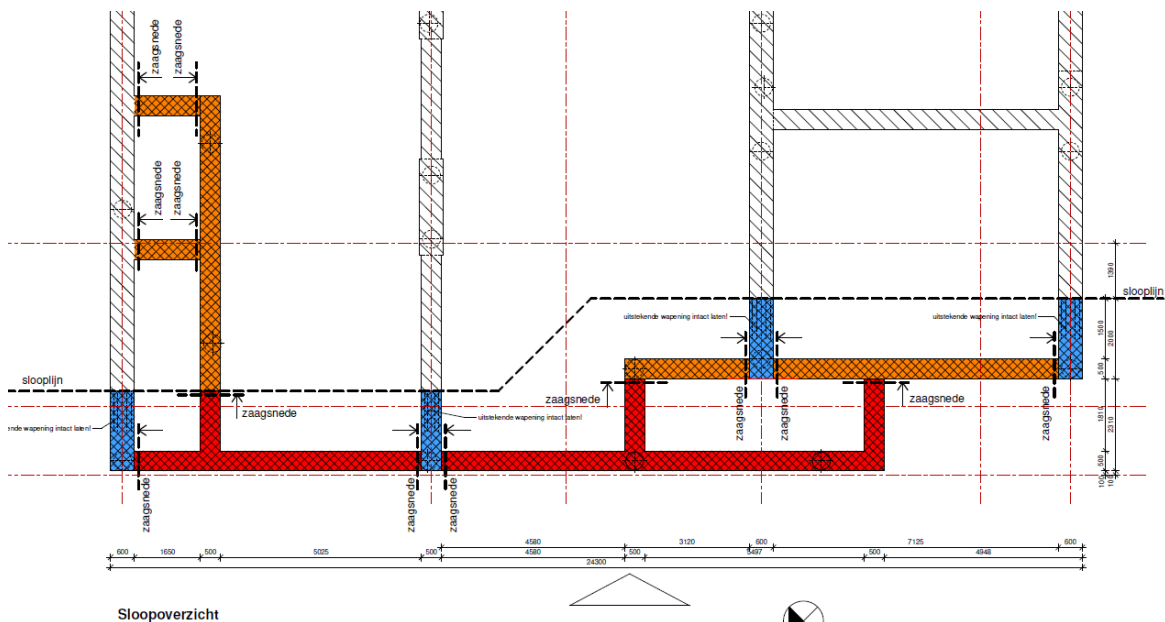
- Funderingsbalken zijn gesloopt, zie figuur 1;
- Nieuwe funderingsbalken zijn gemaakt, die deels met lijmwapening en deels door middel van overlap met bestaande wapening aan de bestaande funderingsbalken zijn bevestigd, zie figuur 2. Ter plaatse van twee stabiliteitsverbanden zijn nieuwe funderingsbalken onder de bestaande balken gerealiseerd, waarbij de ankers voor de kolomvoetplaten door de bestaande balken heen in de nieuwe funderingsbalken zijn bevestigd, zie figuur 3;
- De nieuwe funderingsbalken deels door bestaande palen worden ondersteund en deels door nieuw aangebrachte stalen buispalen met schroefkop;
- Een nieuwe berekening is gemaakt door Faktor, waarbij de gehele staal- en betonconstructie opnieuw is doorgerekend met een 3D raamwerkprogramma;

Sloopoverzicht
figuur 1: fragment sloopoverzicht funderingsbalken (gekleurde balken zijn gesloopt)

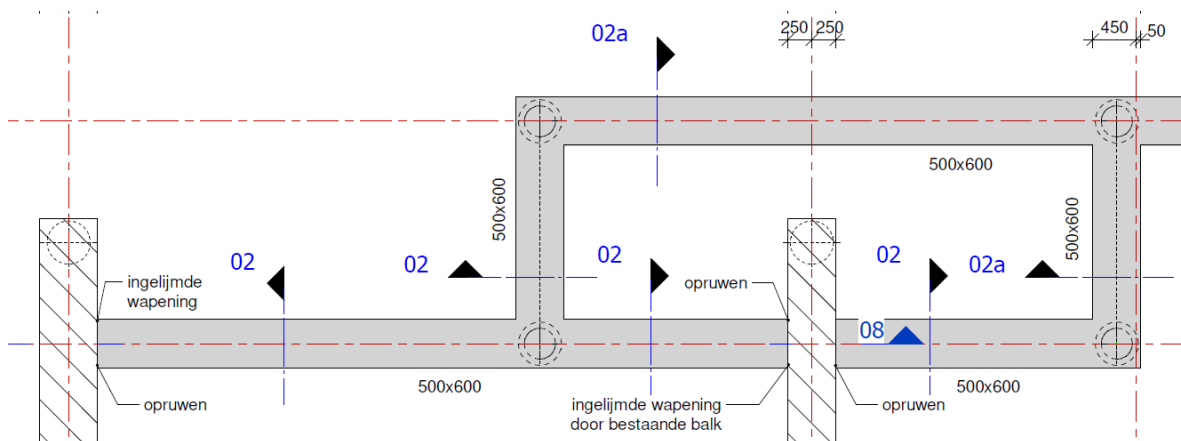
figuur 2: bevestiging nieuwe funderingsbalken (grijze arcering) aan bestaande funderingsbalken

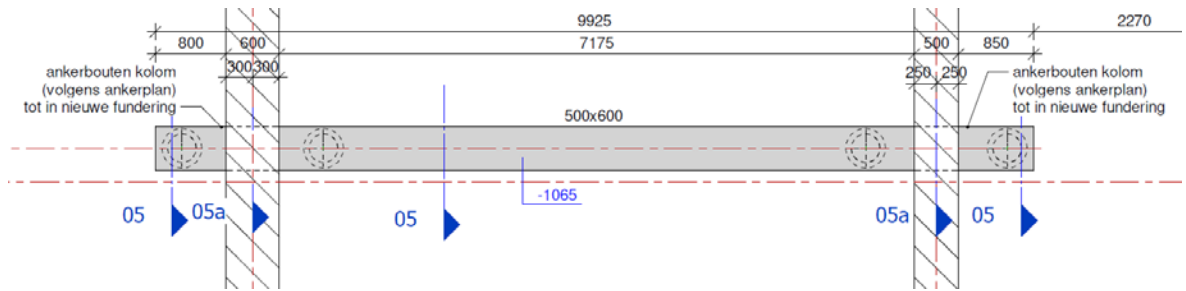
figuur 3: nieuwe funderingsbalk (grijze arcering) met ankers voor kolomvoetplaten door bestaande balken

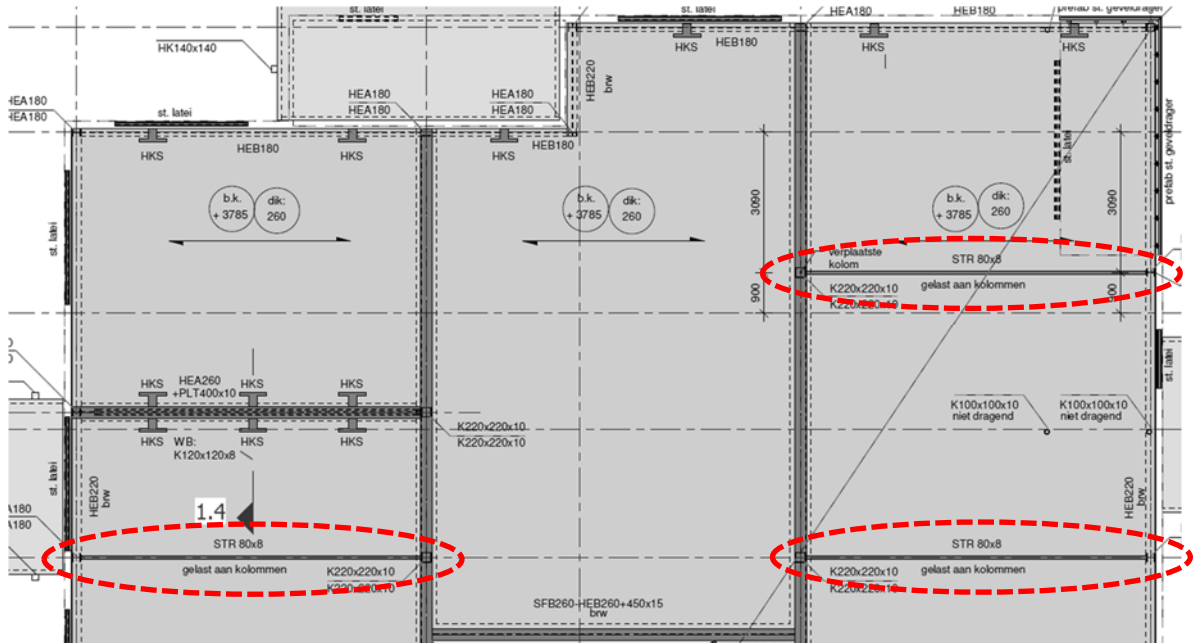
figuur 4: koppeling kolommen met stalen stripjes op 1^e verdiepingvloer (rood gemarkeerd)

Bij de aanpassingen naar aanleiding van het 180 graden gedraaid bouwen zijn op de betonnen druklaag van de 1^e verdiepingsvloer wel stalen strippen als trekbanden toegevoegd om kolommen te koppelen. In de berekening van Faktor is aangegeven dat deze trekbanden zijn toegevoegd om voortschrijdende instorting te voorkomen. In de dakvloer zijn dergelijke trekbanden niet toegevoegd. Dit betekent dat deels de ontwerpstrategie van IMd is opgevolgd.

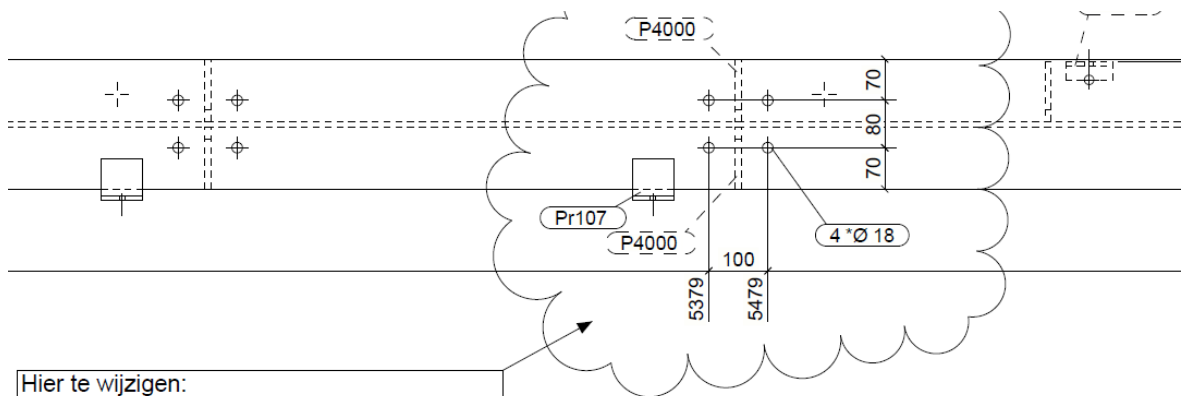
Hier te wijzigen:
 4 gaten Ø18 in bovenflens maken
 4 gaten Ø18 in onderflens maken
 2 Schotjes lassen
 Hoekstaaltje Pr 107 100 mm naar links
 [Startnummer nieuwe onderdelen vanaf 4000]

figuur 5: voorbeeld aanpassing staalconstructie (nieuwe gaten/schotjes aanbrengen en hoekstaal verplaatsen)

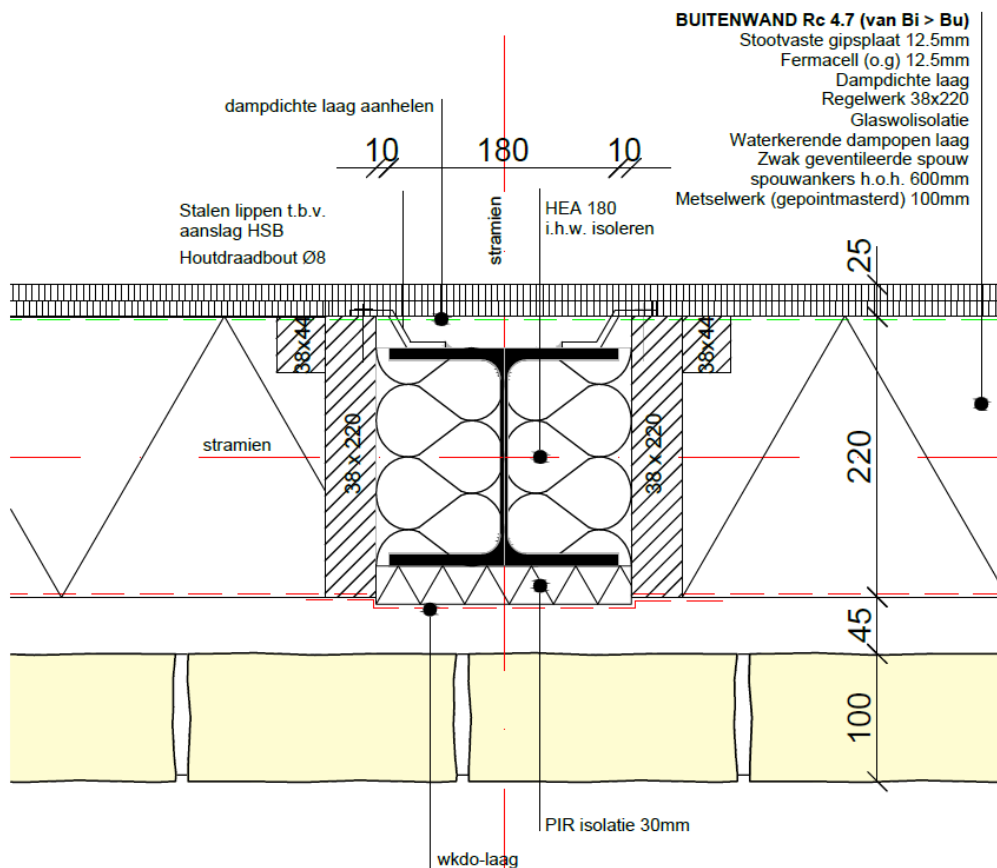
In de gevels van het schoolgebouw zijn stalen kolommen van de hoofddraagconstructie aanwezig. Deze kolommen bevinden zich achter de waterkerende dampopen laag, gezien vanaf de buitenzijde, en bevinden zich daarmee niet in het spouwmilieu. In figuur 6 is een typerend bouwkundig detail opgenomen, waarop dit is te zien. De hoofddraagconstructie bevindt zich dus niet in de spouw. Overigens zouden volgens het uitgangspuntenrapport van IMd ook geen extra maatregelen nodig zijn als de kolommen zich wel in de spouw zouden bevinden, omdat vanwege de aanwezige stalen hoofd- en randliggers sprake is van een tweede draagweg bij uitval van een kolom.

figuur 6 Detail UO80.H01 met staalkolom achter waterkerende dampopen laag (wkdo-laag).

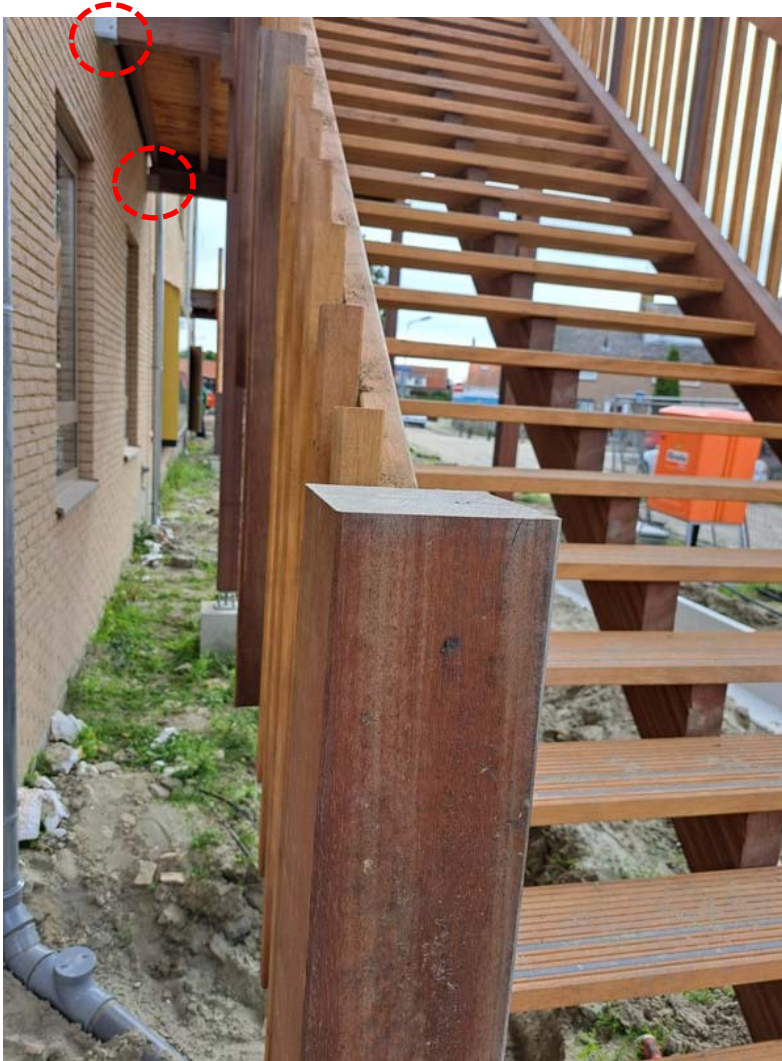
figuur 7: bevestigingen houten bordes aan gebouw (rood gemarkeerd)

Aangezien de zettingen erg klein zullen zijn, zijn de verhinderingskrachten ook erg klein. Bovendien is de constructieopbouw zodanig, dat de verhinderingskrachten niet zouden leiden tot een constructief onveilige situatie. Dit komt met name doordat ter plaatse van de aansluitingen tussen de houtconstructie en het schoolgebouw hoekverdraaiingen kunnen optreden zonder dat daardoor grote verhinderingskrachten ontstaan. De aansluitingen bestaan uit stalen steunen, die zijn bevestigd aan de stalen randliggers van de hoofdconstructie en waarop de houten balken zijn opgelegd, zie figuur 8.

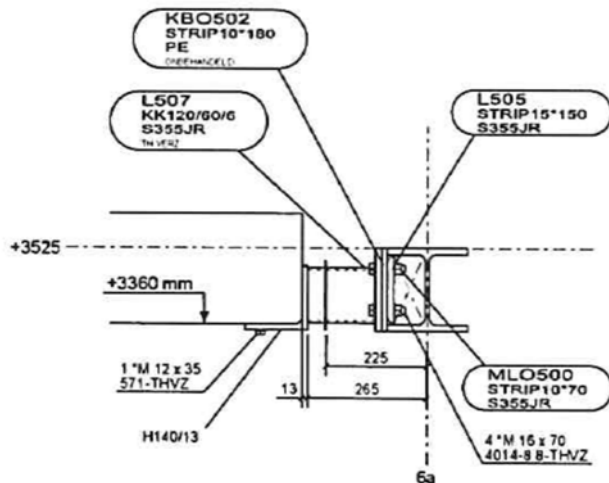
figuur 8: Stalen steun als aansluiting tussen houten balk (links) en randligger hoofddragconstructie (rechts)

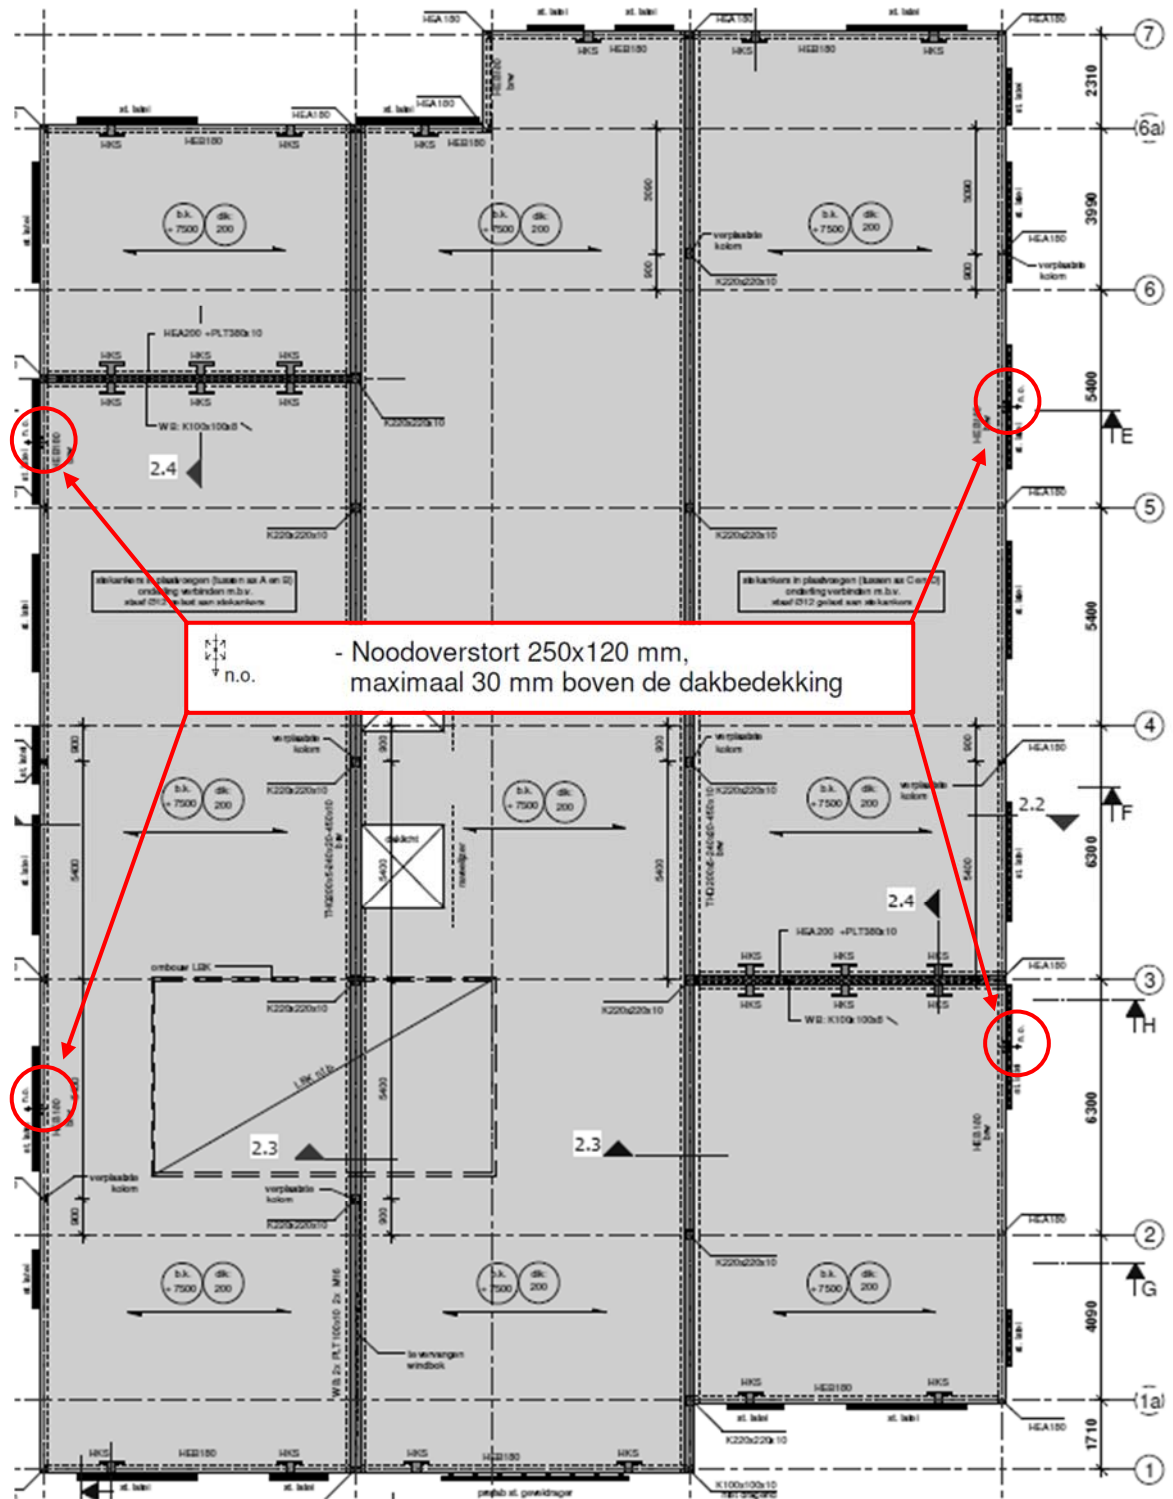
Op de dakplattegrond zijn door Faktor rechthoekige noodafvoeren 250×120 mm in de dakrand aangegeven, zie figuur 8. Noodafvoeren zijn bedoeld om bij onvoldoende functioneren van het reguliere hemelwaterafvoersysteem, door bijvoorbeeld verstopping of door overbelasting van het gemeentelijk riool, het regenwater af te kunnen voeren.

figuur 9 Dakplattengrond met aanduiding van afwijkingen noodafvoeren.

Bij het locatiebezoek zijn de afmetingen en de drempelhoogte van de noodafvoeren bepaald, zie figuur 9. Uit vergelijking met de dakplattengrond volgt dat de afmetingen van de noodafvoeren en de drempelhoogte niet overeenkomen met de tekening. De afmetingen zijn 440×60 mm en de drempelhoogten zijn respectievelijk 40, 45, 55 en 75 mm.

De verschillen hebben gevolgen voor de afvoercapaciteit van het noodafvoersysteem. In bijlage B is door Hageman nagegaan of de afvoercapaciteit van de aanwezige noodafvoeren voldoende is. Daaruit volgt dat dit niet het geval is.

Om voldoende afvoercapaciteit te verkrijgen, kunnen noodafvoeren worden bijgeplaatst of kunnen de bestaande noodafvoeren worden vervangen door nieuwe noodafvoeren met een grotere hoogte. De laatstgenoemde optie lijkt Adviesbureau Hageman het eenvoudigst uitvoerbaar. Uit bijlage B volgt dat de bestaande noodafvoeren met afmetingen 440 x 60 mm kunnen worden vervangen door noodafvoeren met afmetingen 440 x 120 mm, dat wil zeggen dat de hoogte wordt verdubbeld. De drempelhoogte kan ongewijzigd blijven, maar mag ook worden verlaagd tot 30 mm.

- Vervanging van noodafvoeren op het dak door nieuwe noodafvoeren met grotere afmetingen.

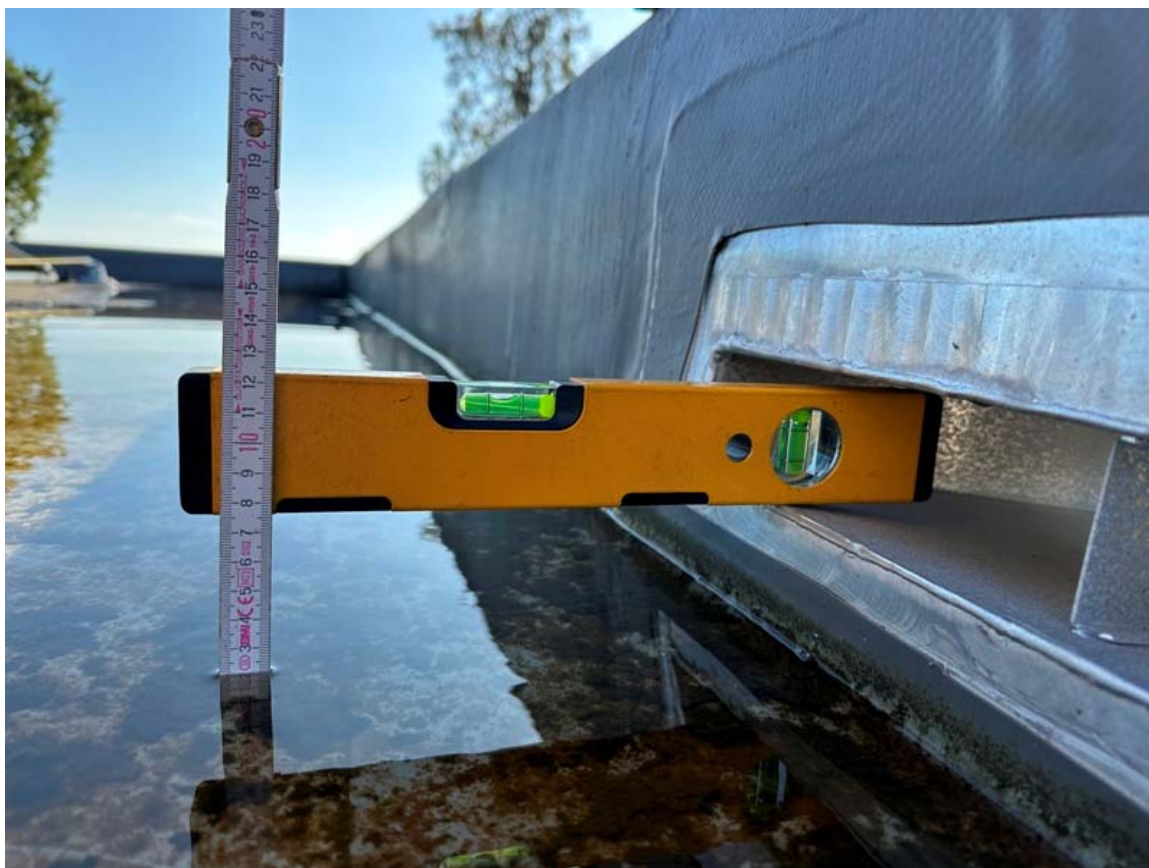
figuur 10: Inmeting drempelhoogte van noodafvoer (circa 75 mm)

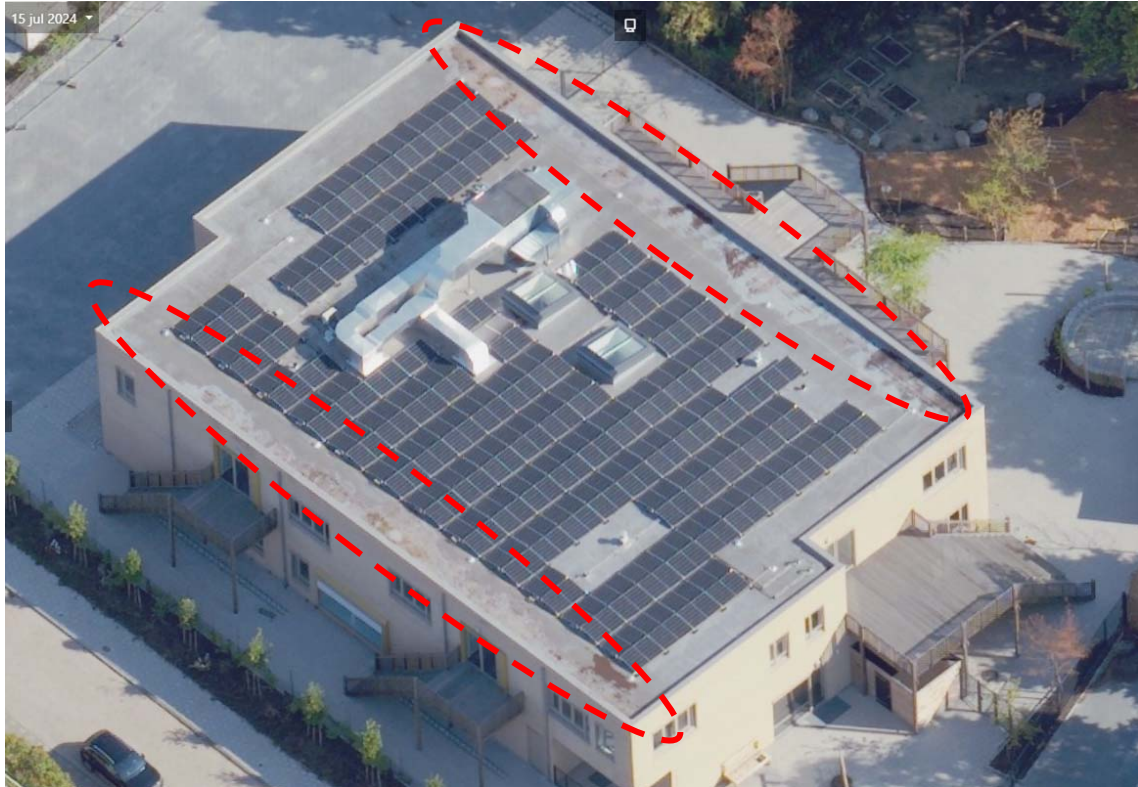
Hoewel het voor de beoordeling van de constructieve veiligheid van het gebouw niet relevant is, is bij het locatiebezoek opgevallen dat er grote plassen water op het dak staan, zie figuur 9, terwijl het op die dag niet had geregend. Het afschot lijkt onvoldoende om het water voldoende af te kunnen voeren. Dit volgt ook uit een luchtfoto van Cyclomedia, waarop vervuiling langs de dakranden is te zien, zie figuur 10. Er wordt niet voldaan aan de eisen in de VEBIDAK Vakrichtlijn uit 2018, die doorgaans bij het ontwerp en de uitvoering van dakbedekkingssystemen wordt gehanteerd. In paragraaf 6.1 van deel A van de richtlijn is aangegeven dat circa 1 uur na neerslag plassen op het dak aanwezig mogen zijn over maximaal 5% van het dakoppervlak en daarbij maximaal een diepte van 10 mm mogen hebben. Bij het

locatiebezoek is een diepte van iets meer dan 20 mm vastgesteld, zie figuur 9. Aanbevolen wordt om dit aspect nader te laten beoordelen door een deskundige op dit gebied, onder meer in verband met de duurzaamheid van de dakbedekking. Zoals hiervoor is aangegeven, heeft dit aspect geen invloed op de constructieve veiligheid.

figuur 11: Luchtfoto van het schoolgebouw d.d. 15 juli 2024 (bron: Cyclomedia) met markering van vervuiling

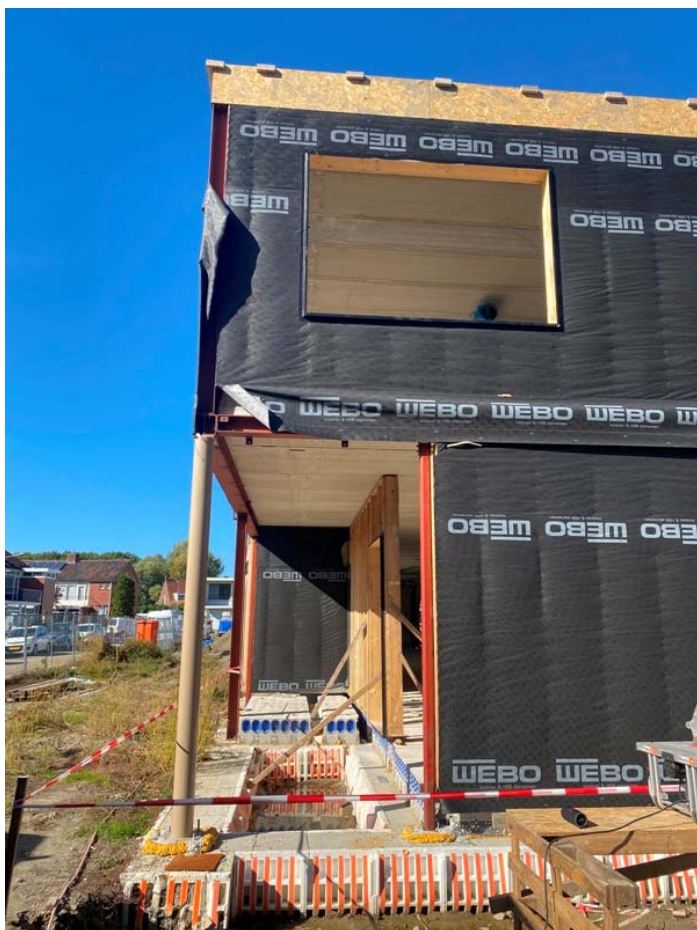
Zoals bij het ontwerp is beschreven, bevindt de staalconstructie zich volgens de ontwerpdetails achter de waterkerende laag en daarmee niet in het spouwmilieu. Op foto's van de uitvoering is te zien dat de waterkerende laag is toegepast en doorloopt over de staalconstructie, zie figuur 11.

figuur 12 Foto van de uitvoering, waarop (zwarte) waterkerende laag is te zien.

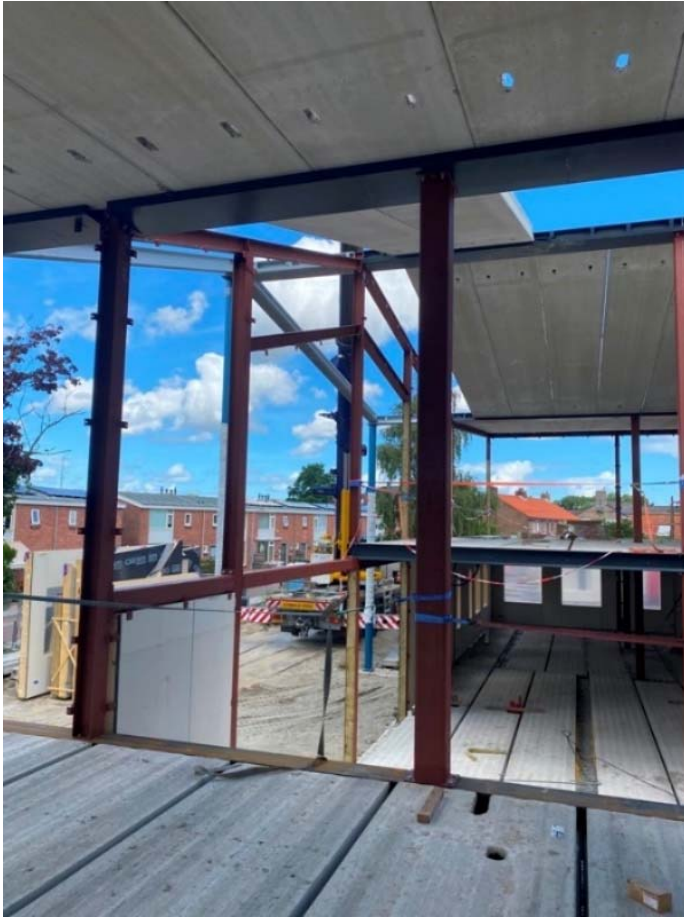
Tijdelijke stempels in de uitvoering kunnen benodigd zijn als de liggers, verbindingen en kolommen niet in staat zijn om de torsie tijdelijk op te kunnen nemen. De stempels zijn dan bedoeld om de torsie te beperken en te voorkomen dat de liggers te veel verdraaien. Ook met stempels is nog sprake van torsie in de liggers, afhankelijk van de positie van de stempels, maar de torsie is veel minder dan bij het ontbreken van stempels.

Voor de eindfase, waarbij de vloer met stekken is verbonden aan de liggers, is het niet van belang of stempels noodzakelijk waren tijdens de uitvoering. De torsie die tijdens de bouwfase ontstaat, is namelijk in de eindfase "compatibiliteitstorsie". Dat wil zeggen dat de torsie niet nodig is voor het evenwicht van de constructie. Vanwege het feit dat een staalconstructie ductiliteit (= vervormingscapaciteit) bezit, heeft de torsie die tijdens de bouwfase is ontstaan geen invloed op het draagvermogen in de eindfase. Het ontbreken van tijdelijke stempels tijdens de bouwfase is daarom vanuit constructief oogpunt geen probleem voor de eindfase. Om deze reden is het ook niet opportuun om na te gaan of tijdelijke stempels tijdens de bouwfase wel nodig waren geweest.

figuur 13: Foto van uitvoering zonder tijdelijke stempels
