ONDERZOEKSRaad
VOOR VEILIGHEID

Spoorwegongeval Voorschoten

Den Haag, mei 2024

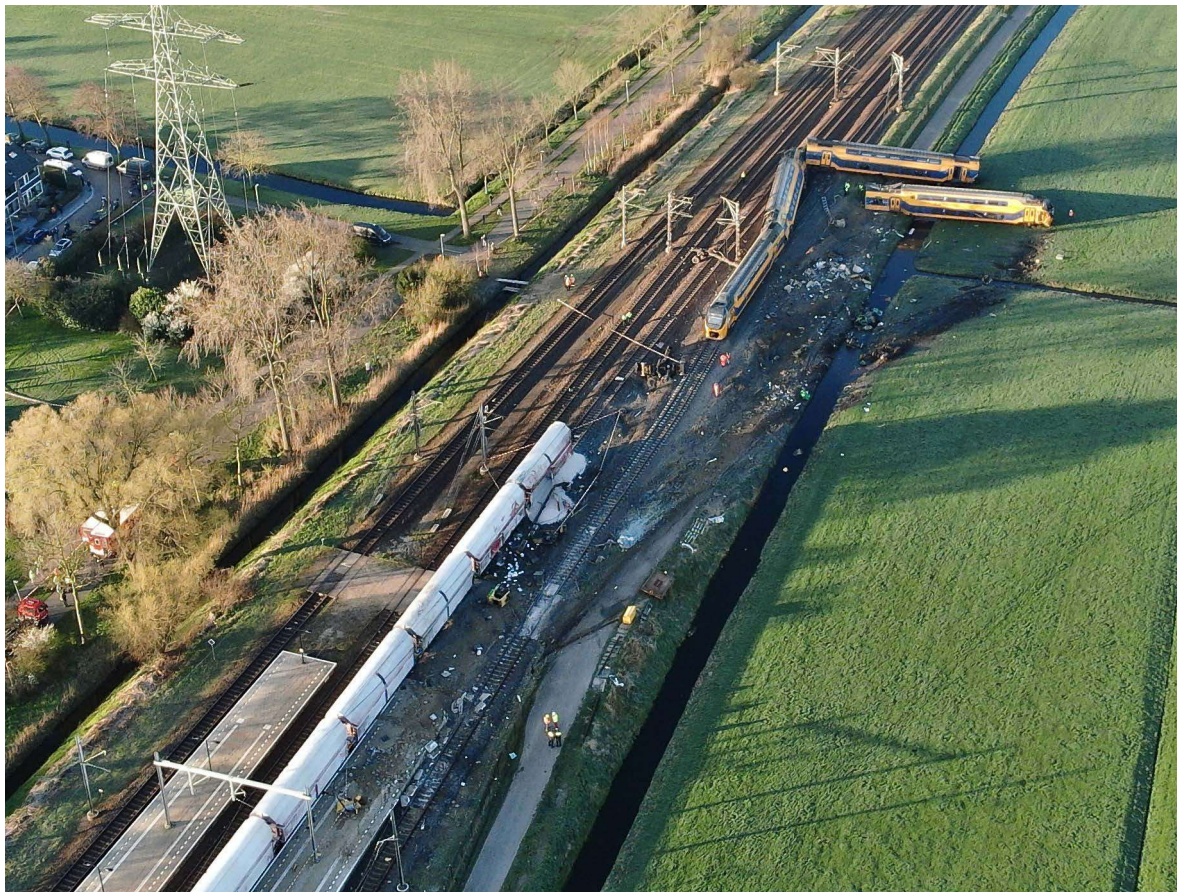
▲ Figuur 1: Foto van de ontspoorde reizigerstrein (bron: politie). Op de voorgrond is nog een deel van het perron van station Voorschoten zichtbaar en de laatste wagens van de goederentrein. In noordelijke richting is de ontspoorde reizigerstrein zichtbaar, de brokstukken van de kraan, het perron en onderdelen van de infrastructuur zijn over de gehele ongevalslocatie verspreid.

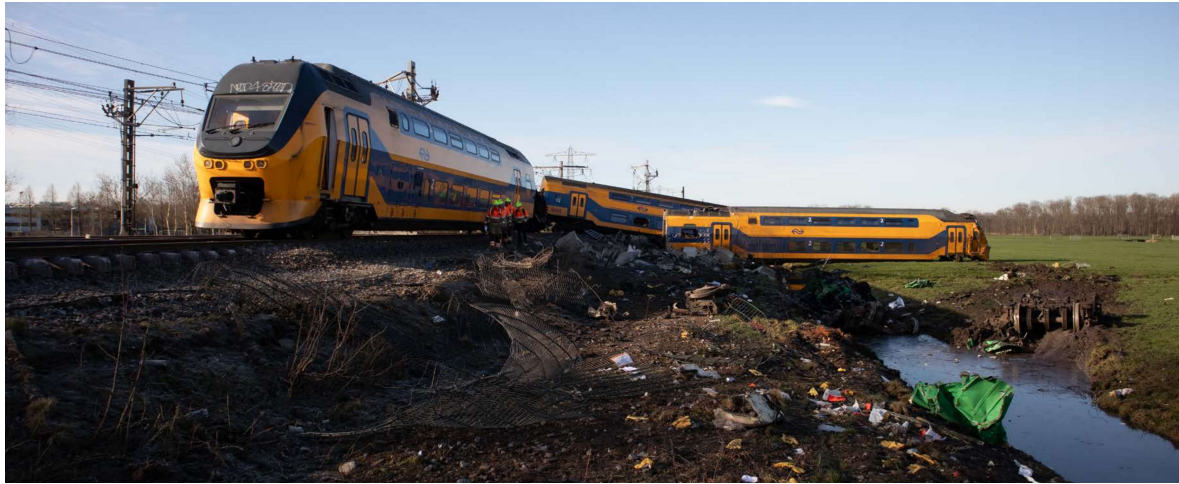
werd vastgesteld dat het voorste rijtuig zijwaarts over het dak is gerold. De machinist van de reizigerstrein raakte zwaargewond. De machinist kon vanwege de defect geraakte boordapparatuur (waaronder de GSM-R) geen contact krijgen met de treindienstleider of een alarmoproep plaatsen (figuur 21).

▲ *Figuur 19: Beeld van ontspoorde reizigerstrein (van links naar rechts zichtbaar, de achterste/vierde rijtuigbak, de tweede rijtuigbak en de voorste rijtuigbak).*

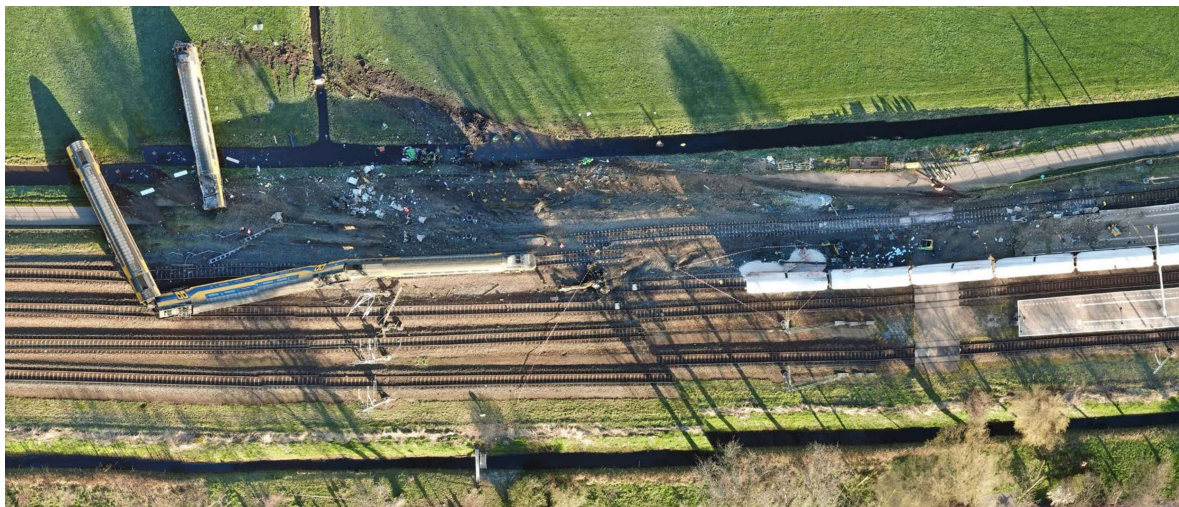
▲ *Figuur 20: Drone-beelden van de gevolgen van de aanrijding van de kraan door goederentrein 47612 (rechts, laatste 5 wagens) en vervolgens door reizigerstrein 1409 (links). (bron: politie)*

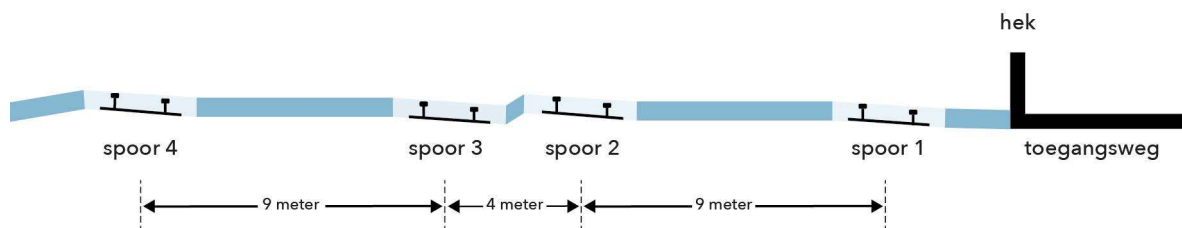
▲ Figuur 37: Schematische weergave van dwarsdoorsnede railinzetplaats bij Voorschoten. In de rijrichting van de kraan gezien, ligt (de buitenste spoorstaaf van) spoor 2, 15 cm hoger dan (de binnenste spoorstaaf van) spoor 3.

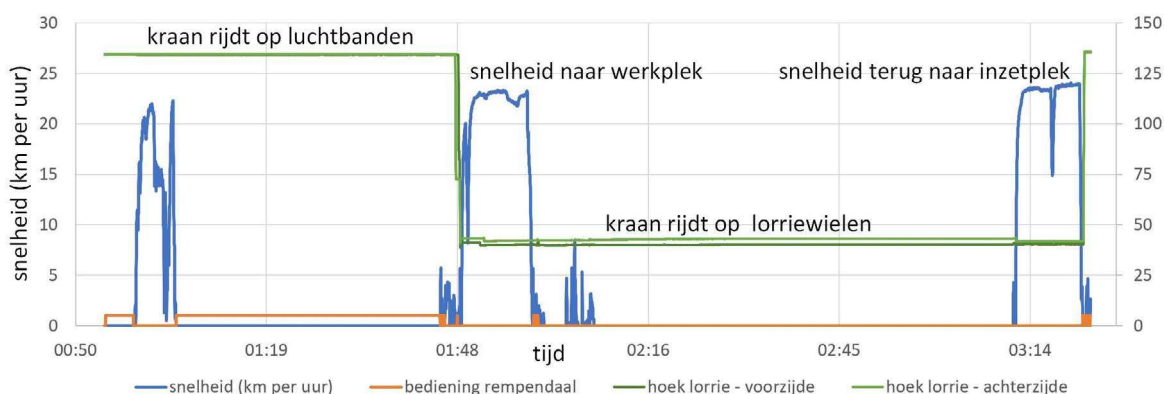
▲ Figuur 45: Gelogde informatie van de kraan, de donkerblauwe lijn is de snelheid, de oranje lijn het bedienen van de rem en de groene lijnen de stand van de lorries (op of neer), de tijd is niet gesynchroniseerd met andere bronnen. (bron: BAM)

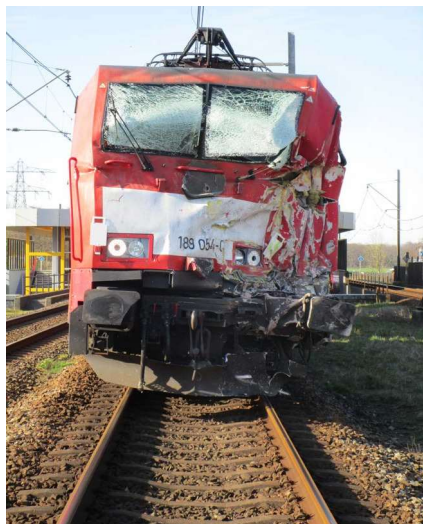
◀ *Figuur 46: Foto van de voorzijde van de locomotief van trein 47612, het bovenste frontsein is afgedekt door een onderdeel van de kraan (zwart) dat onder een handgreep onder het raam is gekomen.*

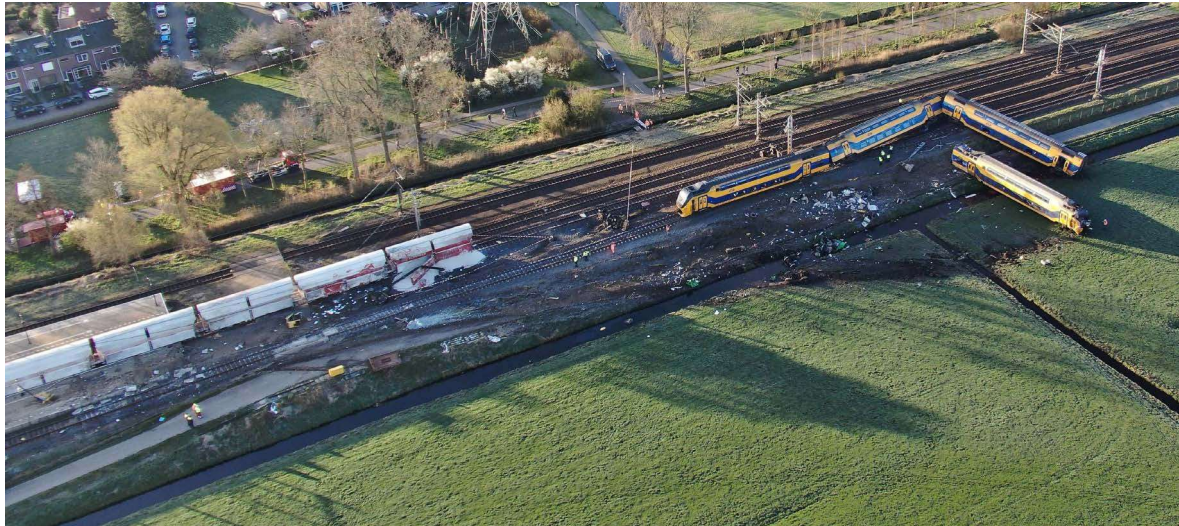
▲ *Figuur 47: Overzichtsfoto van ongevalslocatie met links de vijf achterste wagen van de goederentrein, ter hoogte van de derde wagen van achteren ligt railinzetplaats met op de voorgrond de toegangsweg. Brokstukken van de kraan liggen verspreid over de ongevalslocatie, rechts staat de ontspoorde en gebroken reizigerstrein tussen beide treinen ligt het onderstel van de kraan. (bron: politie)*

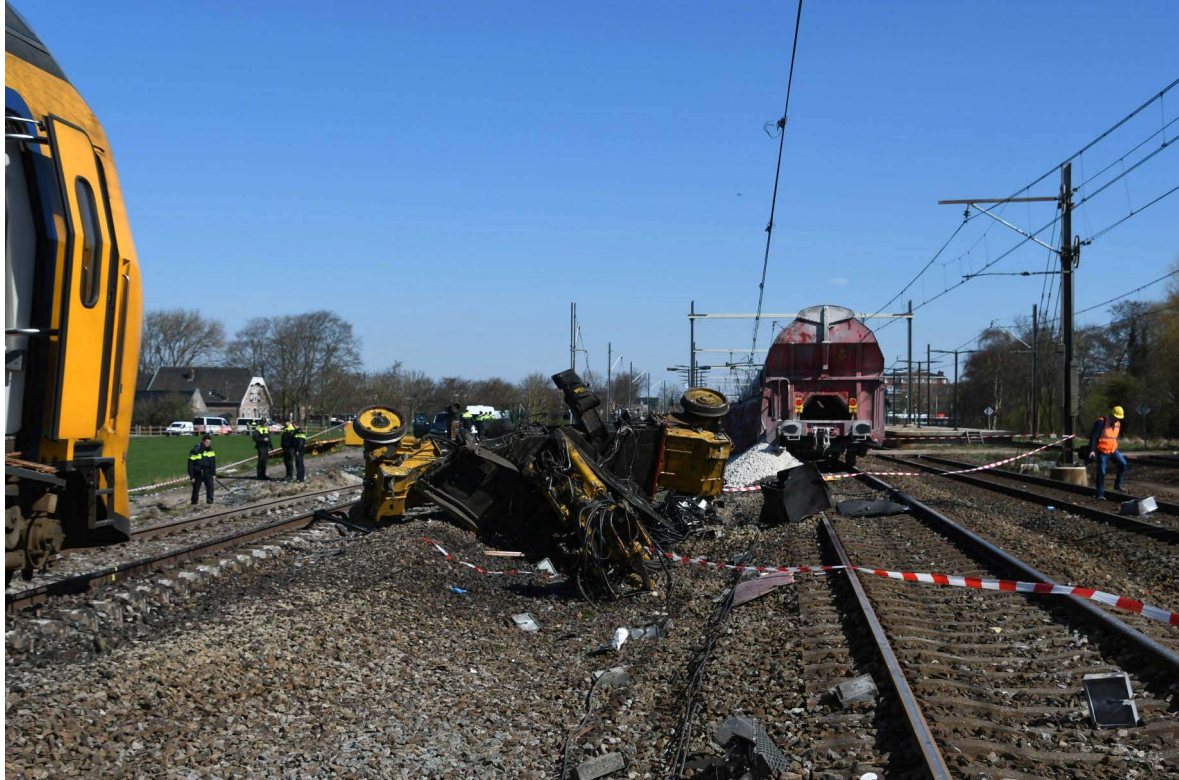
▲ *Figuur 48: Restanten van de kraan op lorries, ook is te zien dat de bovenleiding boven sporen 1 en 2 grotendeels weg zijn (foto: politie)*

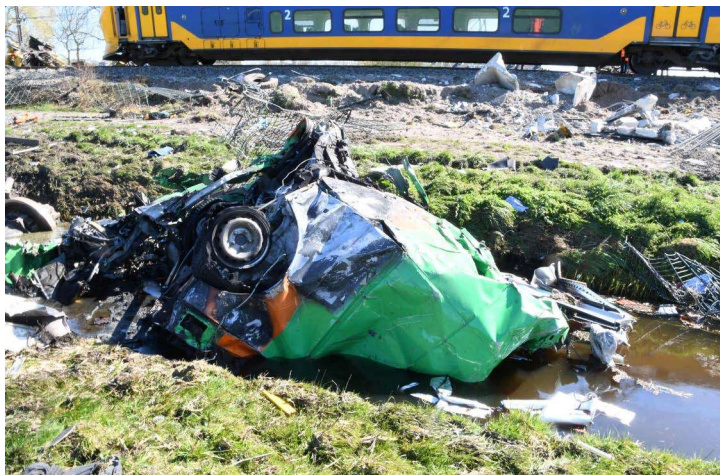
▲ *Figuur 49: Restanten van personeelsbus BAM, op de restanten is brandschade zichtbaar. (bron: politie)*

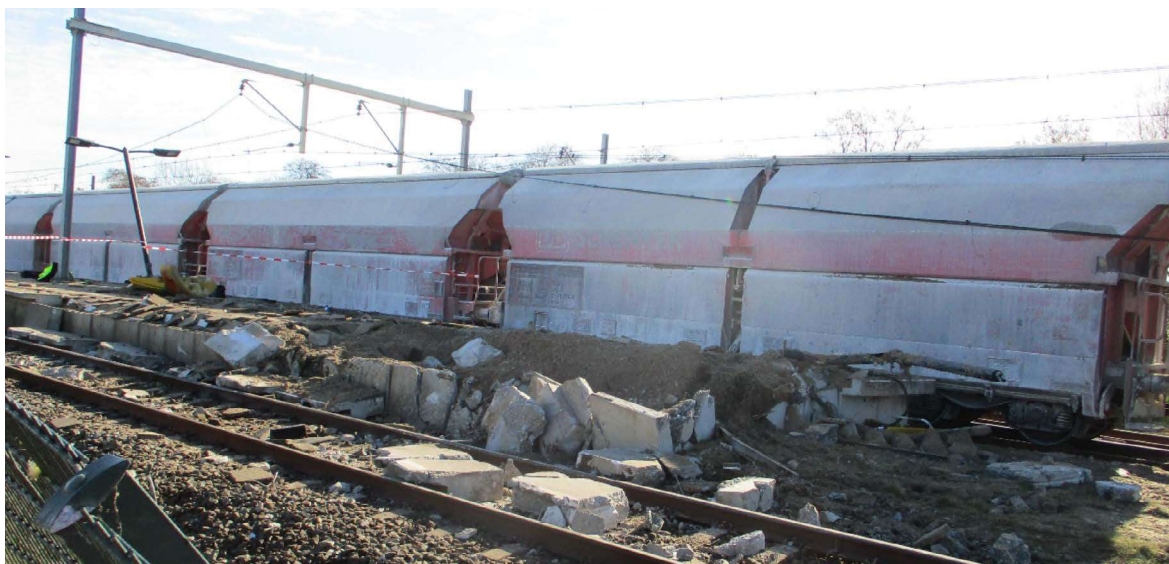
▲ Figuur 50: Foto van schade aan perron. (bron: ProRail)

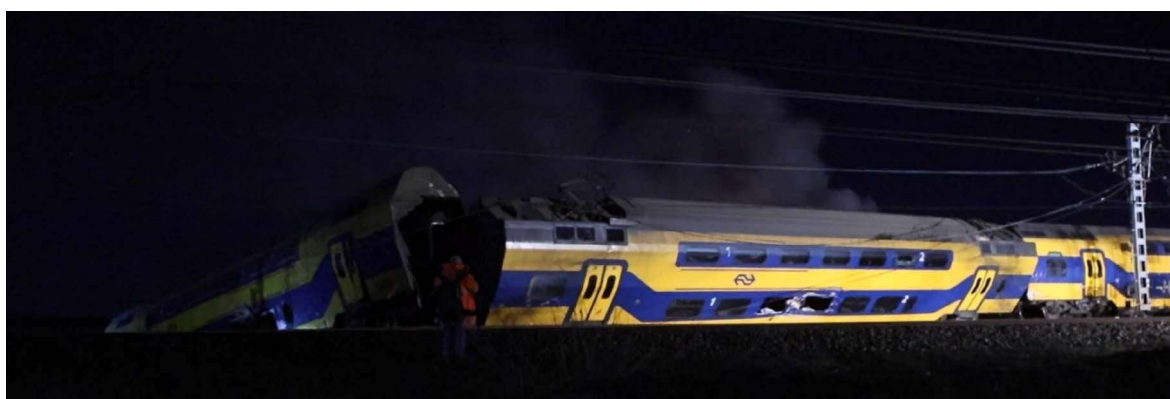
▲ *Figuur 58: Beelden van ontspoorde reizigerstrein, de rookwolk achter het midden van de trein is afkomstig van de personeelsbus van BAM die in de brand staat. (bron: Regio15)*
