RAPPORTAGE

Keuring Plus+ en inspectie voor de duurzaamheid
en veiligheid van uw veld

Sporthal

Dossier nr.	17112021/JH1
Datum rapport	17-11-2021
Datum metingen voor revitalisatie	17-11-2021
Opdrachtgever	Gemeente Wassenaar
E-mailadres	digitalefacturen@wassenaar.nl
Locatie	Sporthal de Schulpwei
Adres	Dr Mansveltkade 1
Plaats	Wassenaar
Type sportvloer	Punt elastisch
Producent	Pulastic
Kleur	Blauw
Afwerking	pu-coating
Inspectie door	Jan van den Hurk

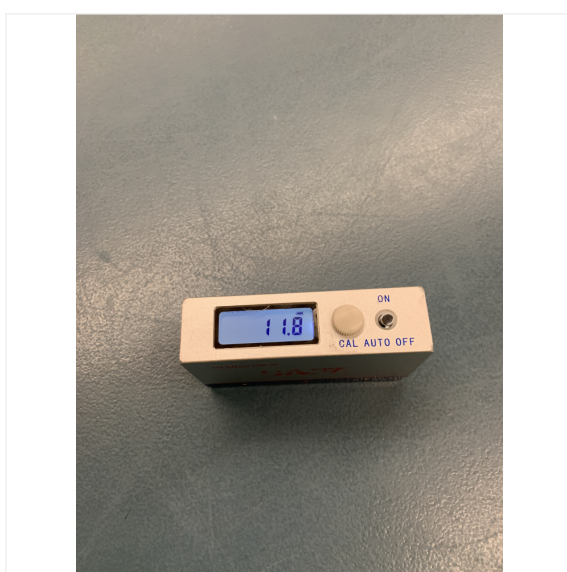
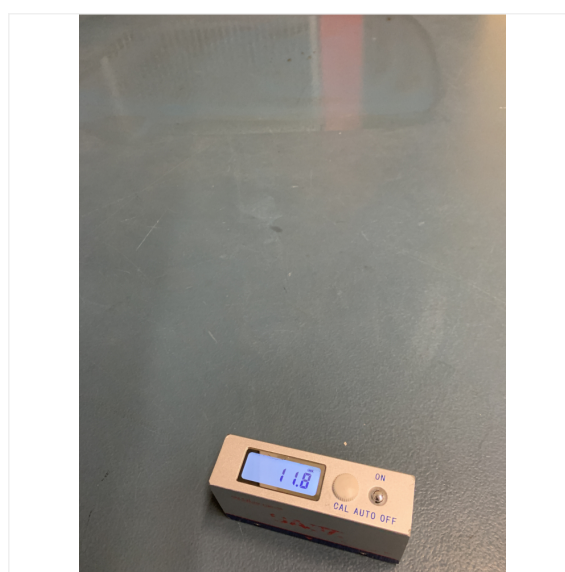
Proefstuk

Dat wil niet zeggen dat de vloer niet beter kan scoren. Het proefstukje liet zien dat we de verzadiging weg kunnen nemen middels een revitalisatie. Dit zorgt voor veel betere stroefheidswaardes en betere en veiligere sporteigenschappen. Tevens is het esthetisch en hygiënisch een mooie vooruitgang!

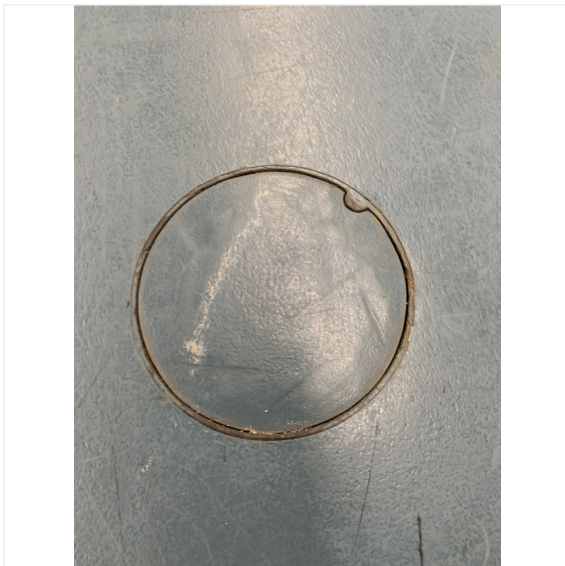
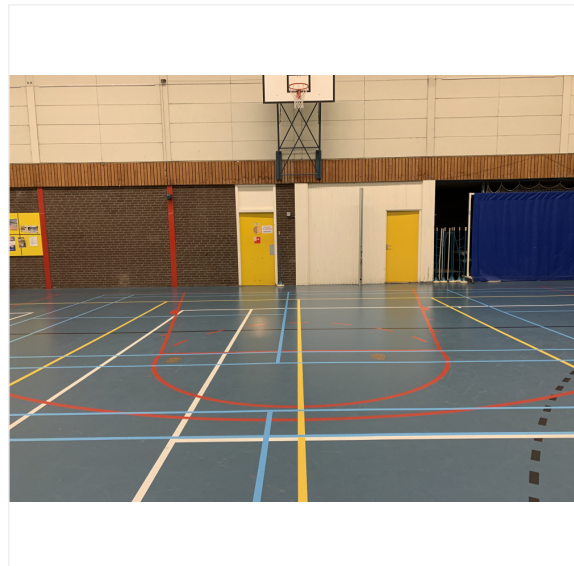
Belijning op enkele plekken licht versleten. Ook is basket niet volgens laatste norm.

Sommige deksels versleten en sluiten niet meer goed aan op de vloer.

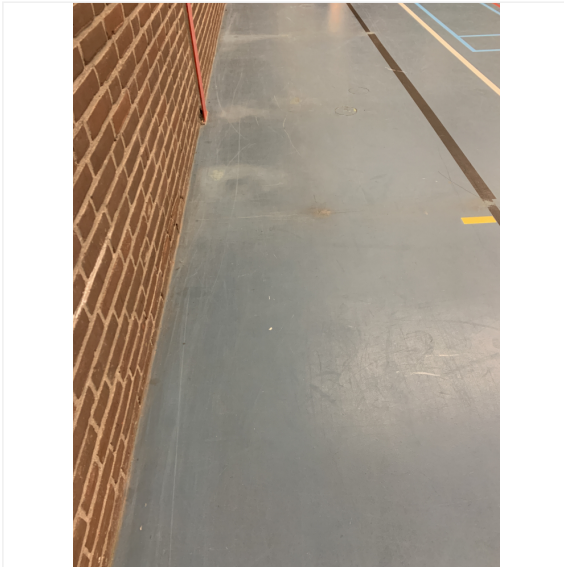
Slijtage Sportvloer

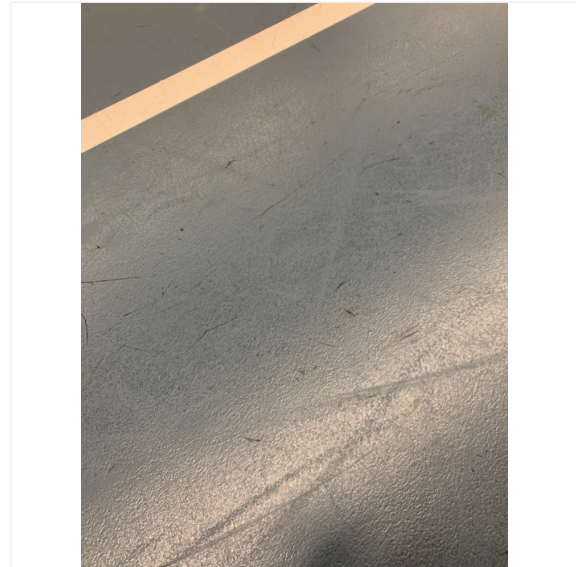
Vloer is enorm verzadigd. Omdat het een oude oplosmiddel houdende vloer betreft behoudt de vloer wel zijn stroefheid. Zij het net veilig.

Enorm verzadigd en veel strepen
