## **ASBESTINVENTARISATIE**

### **OPSTALLEN ANTWERPSESTRAAT 267 TE PUTTE**

Projectnummer :      ASB-60210399  
Kenmerk rapport:      AR60210399.R001-0  
Status rapport:      Definitief  
Datum :                  10 december 2021  
Activeringscode LAVS: c22e3821-424a-4369-a284-fa8b4f54559d  
LAVS Locatietype:      Overige

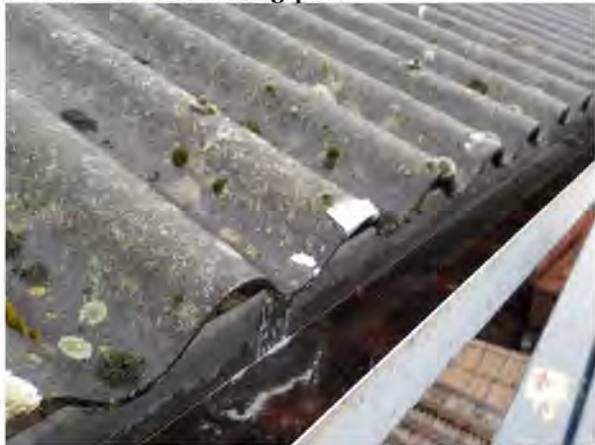
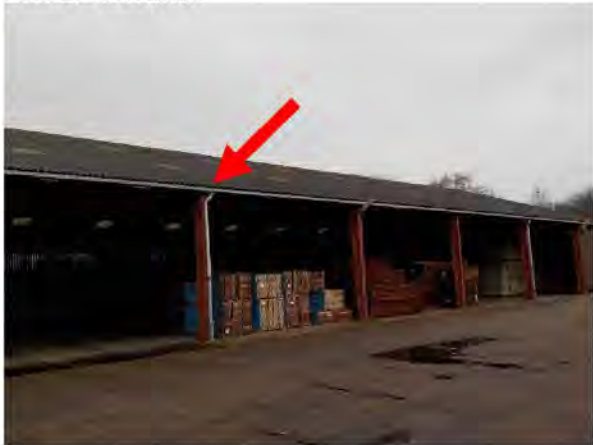
| Bron nummer: 2 | |
|---|---|
| Omschrijving | Golfplaat type I |
| Situering toepassing | Dakbedekking (incl. windveren en nokstokken) opstal 1 |
| Analyseresultaat | M2: <u>Asbesthoudend:</u><br>Chrysotiel 10 - 15% m/m |
| Kwantificering | Totaal ca. 2.350 m <sup>2</sup> |
| Mate van beschadiging | Niet |
| Risicoklasse t.b.v. verwijdering | <b>2</b> |

| Bron nummer: 2 | |
|---|---|
| Saneringsmethode<br>(conform SMA-rt risicoklasse bepaling) | Demontage (als geheel verwijderen) |

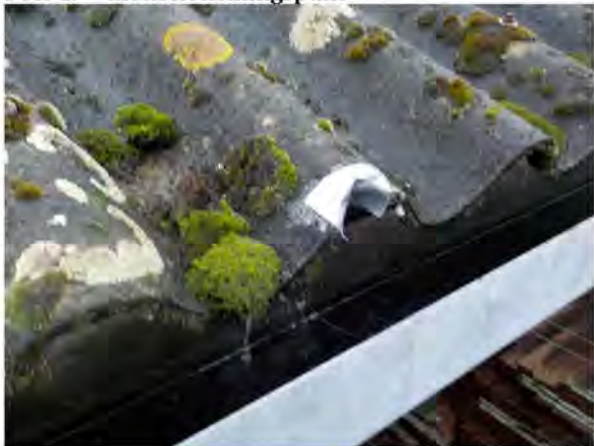
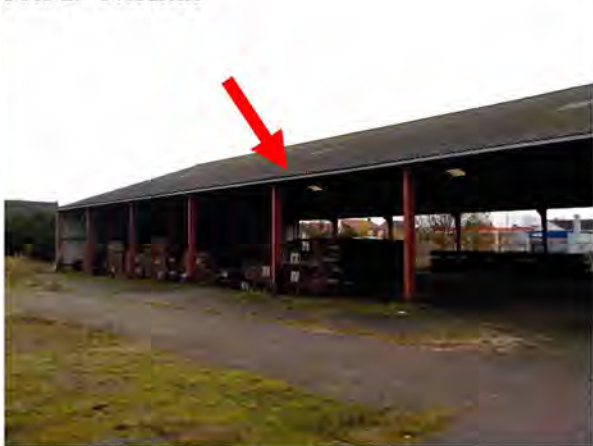
| Bron nummer: 7 | |
|---|---|
| Omschrijving | Golfplaat type VI |
| Situering toepassing | Dakbedekking (incl. windveren en nokstukken) opstal 4 |
| Analyseresultaat | M7: <u>Asbesthoudend:</u><br>Chrysotiel 10 - 15% m/m |
| Kwantificering | Totaal ca. 1.500 m² |
| Mate van beschadiging | Niet |
| Risicoklasse t.b.v. verwijdering | <b>2</b> |

| Bron nummer: 7 | |
|---|---|
| Saneringsmethode<br>(conform SMA-rt risicoklasse bepaling) | Demontage (als geheel verwijderen) |

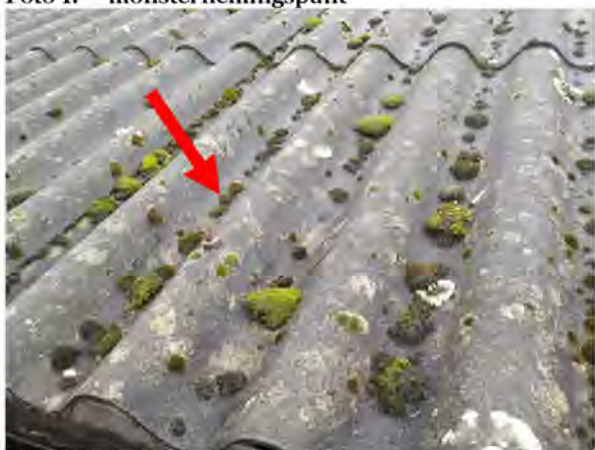
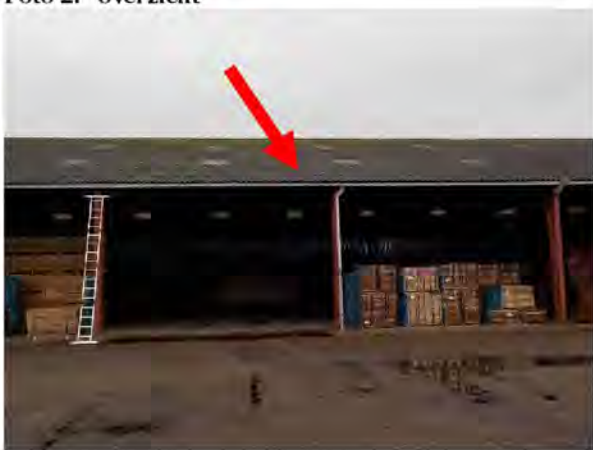
| Bron nummer: 8 | |
|---|---|
| Omschrijving | Mos I<br>(verontreiniging afkomstig van golfplaten (golfplaat type I)<br>dakbedekking opstal 1) |
| Situering toepassing | 1) In afwateringszones (dakgoten) aan zuidoost en noordwest<br>zijde opstal 1<br>2) Op golfplaten dakbedekking opstal 1 (bronnr. 2) |
| Analyseresultaat | M8: <u>Asbesthoudend:</u><br>Chrysotiel + (duidelijk met asbest verontreinigd) |
| Hechtgebondenheid | Slecht hechtgebonden |
| Kwantificering | 1) Ca. 0,2 m <sup>3</sup> (verspreid over ca. 150 mtr. dakgoten)<br>2) Ca. 0,5 m <sup>3</sup> (verspreid over ca. 2.350 m <sup>2</sup> dakbedekking) |
| Gezien de verontreiniging zich in een buitensituatie bevindt, zal in de huidige situatie geen direct risico aanwezig zijn op een normoverschrijdende concentratie aan asbestvezels in de lucht. Derhalve wordt het uitvoeren van een risicobeoordeling conform NEN 2991:2015 in onderhavige situatie niet noodzakelijk geacht. | |

| Bron nummer: 8 | |
|---|---|
| Saneringsmethode<br>(conform SMA-rt risicoklasse bepaling) | 1) Handpicking<br>2) Asbesthoudend materiaal op of aan een ander object in z'n<br>geheel verwijderen (verwijdering van het asbesthoudende<br>mos incl. (asbesthoudende) golfplaten dakbedekking) |
| Verwijdering van het asbesthoudende mos op de golfplaten dakbedekking kan gelijktijdig en in één handeling uitgevoerd worden met verwijdering van de asbesthoudende golfplaten (zie bronnr. 2). | |

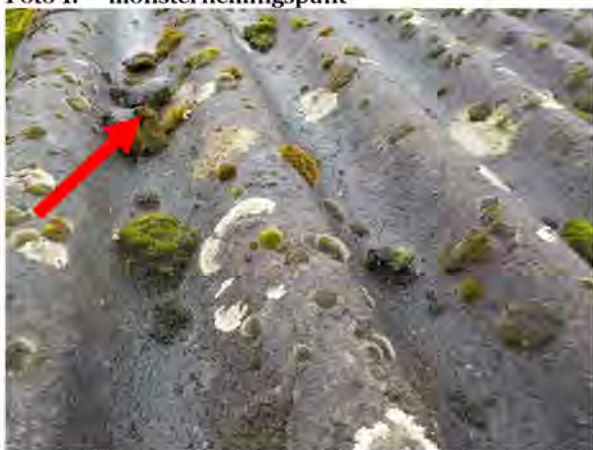
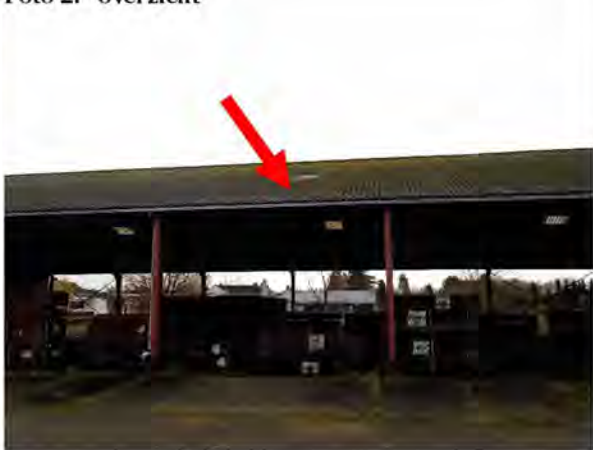
| Bron nummer: 13 | |
|---|---|
| Omschrijving | Mos VI<br>(verontreiniging afkomstig van golfplaten (golfplaat type VI)<br>dakbedekking opstal 4) |
| Situering toepassing | 1) In afwateringszones (dakgoten) aan zuidoost en noordwest<br>zijde opstal 4<br>2) Op golfplaten dakbedekking opstal 4 (bronnr. 7) |
| Analyseresultaat | M13: <u>Asbesthoudend</u> :<br>Chrysotiel + (duidelijk met asbest verontreinigd) |
| Hechtgebondenheid | Slecht hechtgebonden |
| Kwantificering | 1) Ca. 0,2 m <sup>3</sup> (verspreid over ca. 90 mtr. dakgoten)<br>2) Ca. 0,5 m <sup>3</sup> (verspreid over ca. 1.500 m <sup>2</sup> dakbedekking) |
| Gezien de verontreiniging zich in een buitensituatie bevindt, zal in de huidige situatie geen direct risico aanwezig zijn op een normoverschrijdende concentratie aan asbestvezels in de lucht. Derhalve wordt het uitvoeren van een risicobeoordeling conform NEN 2991:2015 in onderhavige situatie niet noodzakelijk geacht. | |

| Bron nummer: 13 | |
|---|---|
| Saneringsmethode<br>(conform SMA-rt risicoklasse bepaling) | 1) Handpicking<br>2) Asbesthoudend materiaal op of aan een ander object in z'n<br>geheel verwijderen (verwijdering van het asbesthoudende<br>mos incl. (asbesthoudende) golfplaten dakbedekking) |
| Verwijdering van het asbesthoudende mos op de golfplaten dakbedekking kan gelijktijdig en in één handeling uitgevoerd worden met verwijdering van de asbesthoudende golfplaten (zie bronnr. 7). | |

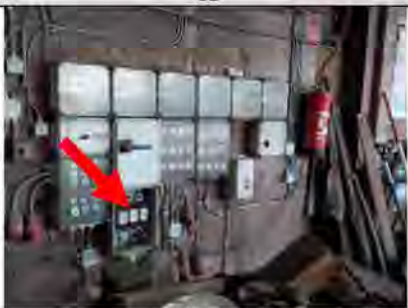
| Installatie | A |

| Installatie | A |
|---|---|
| Type product | Meszekering (3 stuks) |
| Resultaat | <b>Asbesthoudend</b> |
