Bomen Effect Analyse

Basisinventarisatie

Ossendrechtseweg 61

P21770

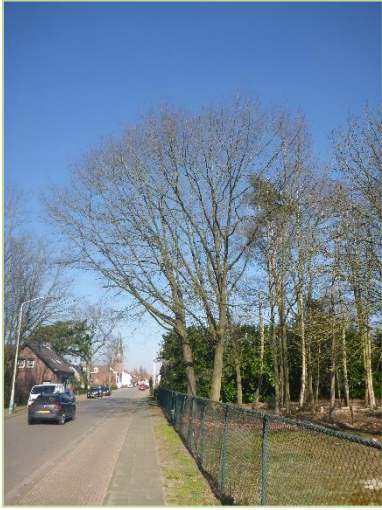
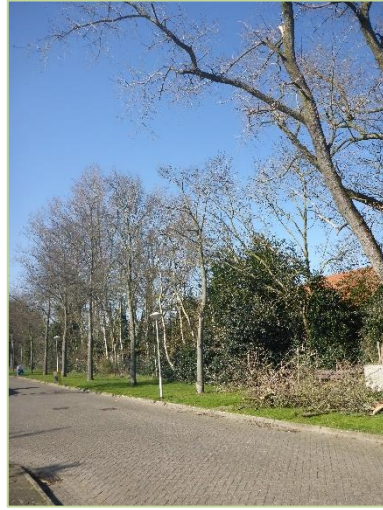
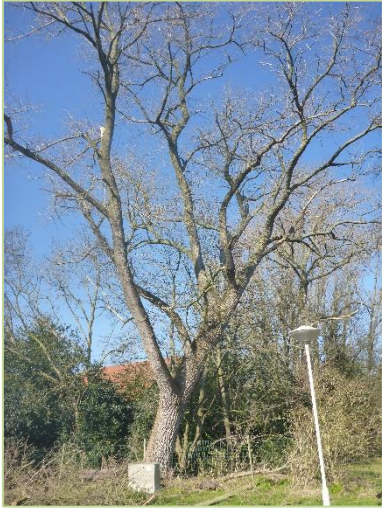
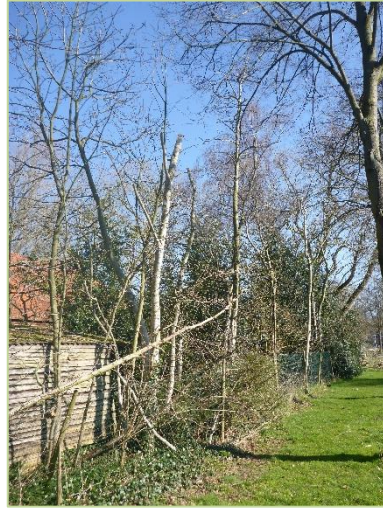
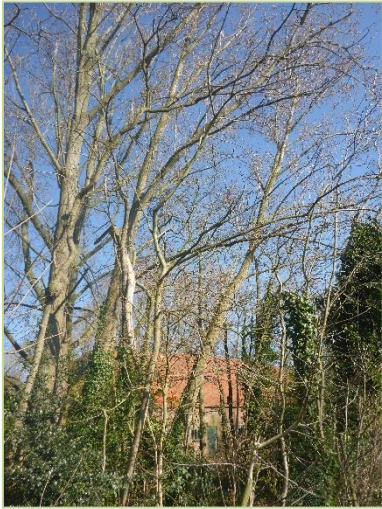
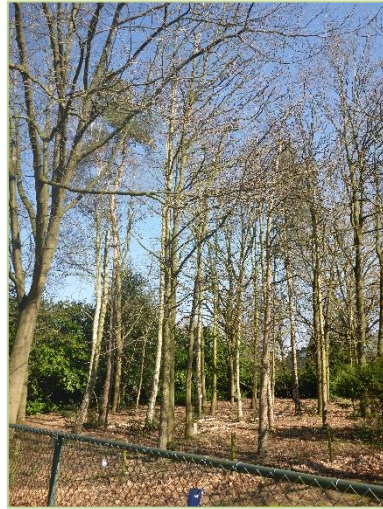
Overzichtsfoto's van de onderzoeksbomen aan de Ossendrechtseweg.

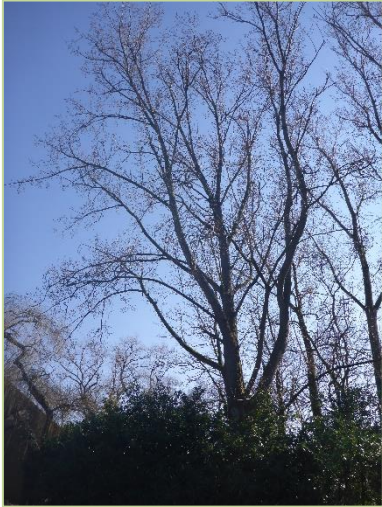
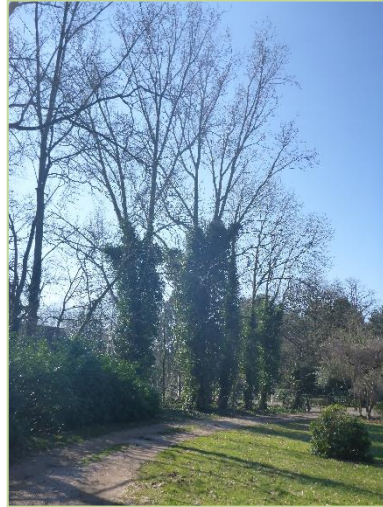
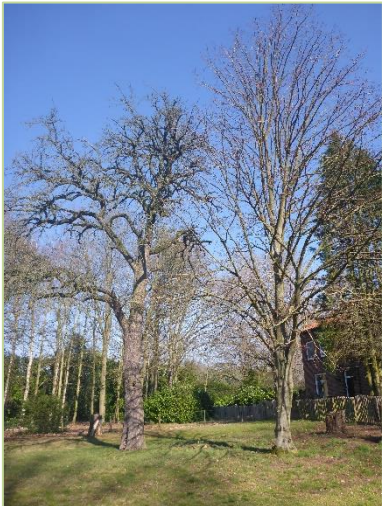
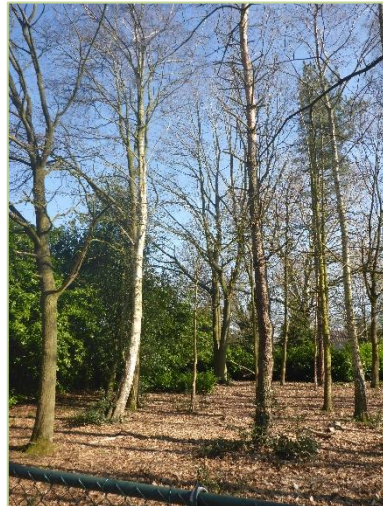
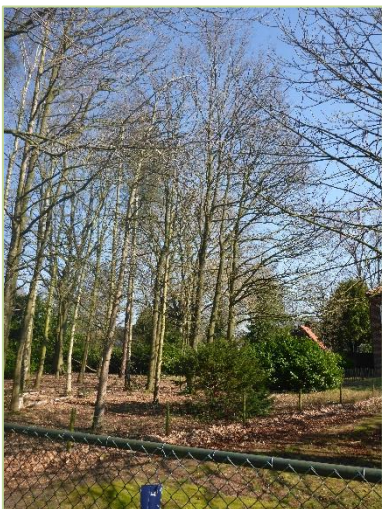
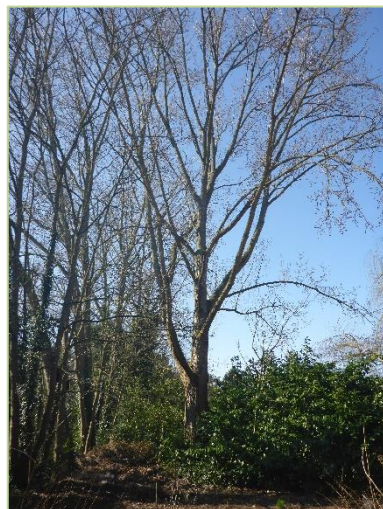
Overzichtsfoto's van de onderzoeksbomen aan de Ossendrechtseweg.

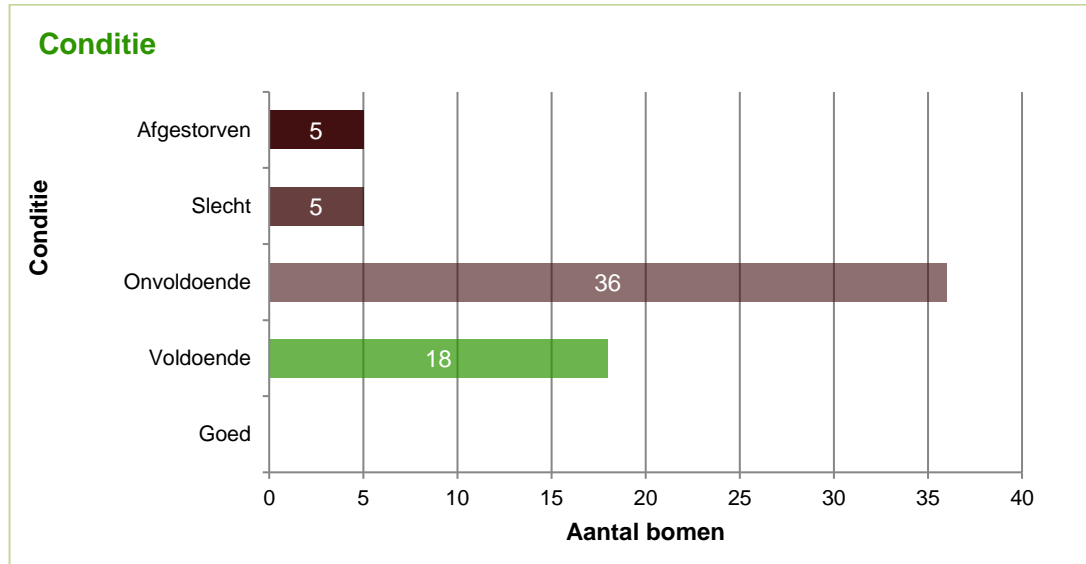
De conditie is bij 18 bomen als voldoende beoordeeld (waarderingcijfer 6). Bij deze bomen is sprake van een jaarlijks toenemend kroonvolume.

36 bomen hebben een onvoldoende conditie (waarderingcijfer 4) door een stagnerende groei, concurrentie met andere bomen in de bosvakken en/of een aantasting door essentaksterfte.

Bij 5 bomen is de conditie als slecht (waarderingcijfer 2) aangemerkt vanwege afstervingsverschijnselen.

5 bomen zijn (vrijwel geheel) afgestorven (waarderingcijfer 0).

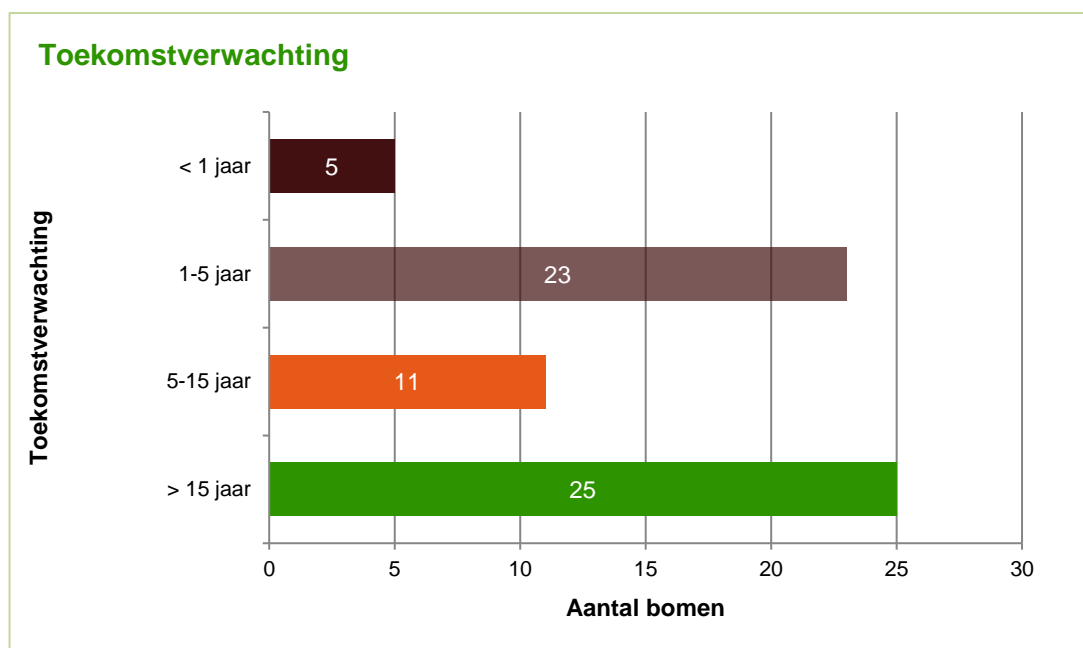
Voor 25 bomen is de toekomstverwachting ten minste 15 jaar, dit betreft bomen met een voldoende conditie en beheerbaarheid of bomen die een stagnerende groei vertonen maar van een duurzame soort zijn, waarbij de stagnerende groei niet direct vervroegd afsterven tot gevolg heeft.

11 bomen hebben een toekomstverwachting van 5 tot 15 jaar. Dit betreft allemaal bomen met een stagnerende groei, soms in combinatie met concurrentie binnen het bosplantsoenvak.

Voor 23 bomen is de toekomstverwachting 1 tot 5 jaar. Dit betreft onder meer bomen met afstervingsverschijnselen, ziekten en aantastingen (zoals essentaksterfte). Ook gaat het om bomen met mechanische problemen die niet met een reguliere ingreep te verhelpen zijn (zoals onbalans tussen lengte en diameter van de takken). Hierbij is kroonreductie noodzakelijk, met deze ingreep wordt het eindbeeld van de boom drastisch aangepast waardoor de boom niet meer aan het oorspronkelijk beeld voldoet.

5 bomen hebben een toekomstverwachting van minder dan 1 jaar, dit betreft 5 (nagenoeg geheel) afgestorven bomen die vanuit veiligheidsoverwegingen geveld moeten worden.

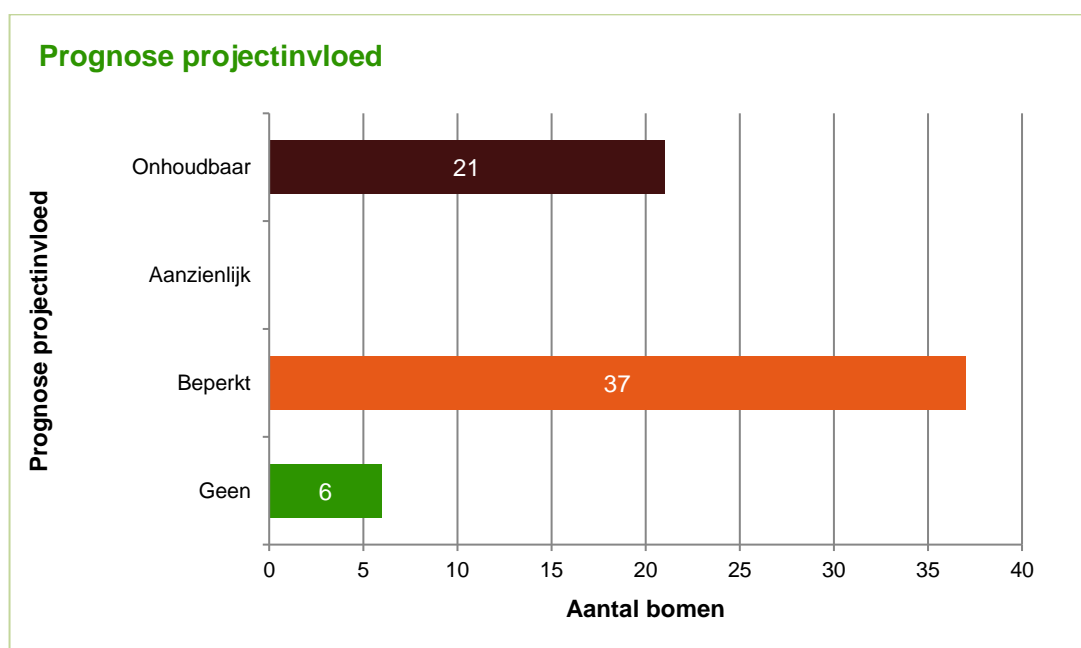
Een knelpunt voor de bomen is het aanleggen van toegangswegen naar de nieuwbouwwijk. Hierin is het aanleggen van nutsvoorzieningen en riolering niet meegenomen, de werkzaamheden hiervoor waren ten tijde van het onderzoek nog niet bekend.

Bij 6 bomen wordt geen projectinvloed verwacht. Bij deze bomen is de verwachting dat ze binnen het schetsontwerp in een groenvak behouden kunnen worden. De bomen staan aan de buitenrand van het gebied, wanneer binnen de vakken geen ophoging plaatsvindt, ondervinden de bomen geen invloed van de werkzaamheden.

Bij 37 bomen wordt een beperkte projectinvloed verwacht. Bij deze bomen is de verwachting dat ze binnen de groenvakken in het schetsontwerp behouden kunnen blijven. Afhankelijk van het definitieve ontwerp kan bij deze bomen wel enige schade aan de beworteling optreden.

21 bomen zijn onhoudbaar als gevolg van de werkzaamheden. Deze bomen staan op of te dicht bij de aan te leggen toegangswegen, waardoor de bomen hun standplaats geheel verliezen of schade aan de beworteling binnen de stabiliteitskluit oplopen.
