Vanochtend ben ik nog even op de bouwplaats geweest om de voegen te beoordelen. Zoals bekend werken er 2 verschillende partijen aan het voegwerk. Het is mij echter wel opgevallen dat er een wezenlijk verschil zit in de kwaliteit van het werk. Ik heb een aantal foto's genomen en deze zojuist nog even bekeken en voor jullie aan deze mail toegevoegd.

**Onderwerp:** Voeg, reinigen balken en schuiframen Commanderie

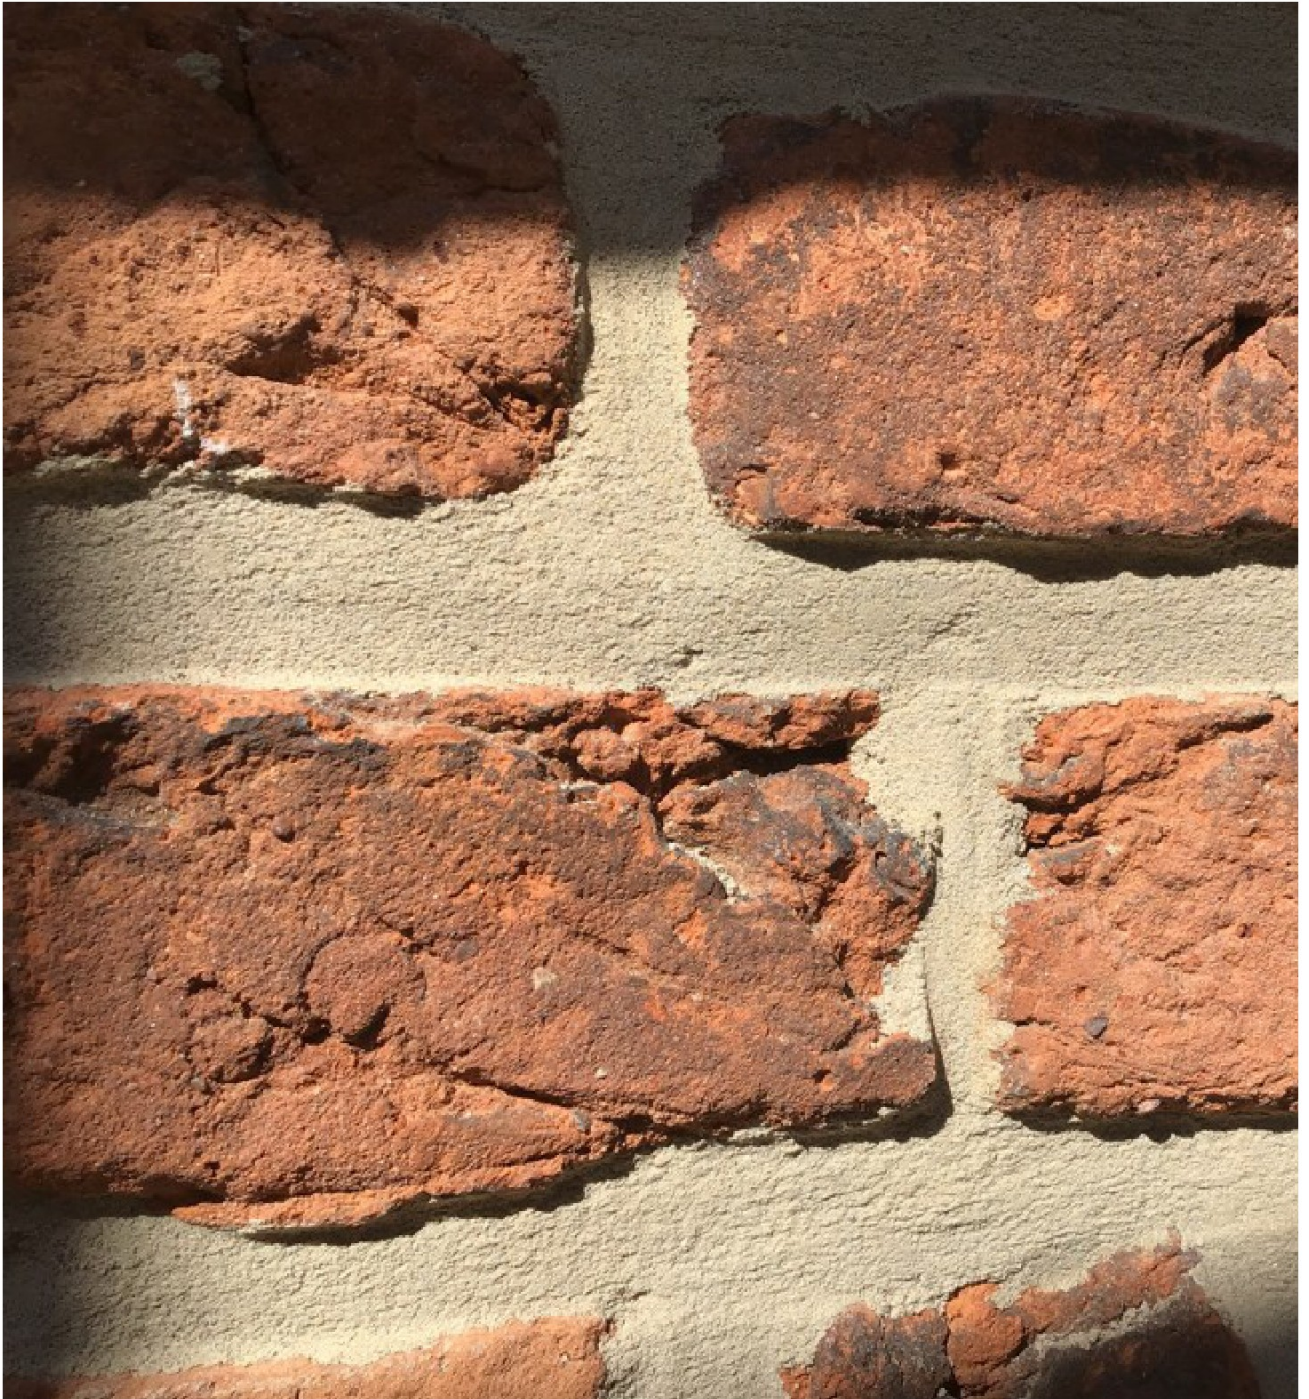
Linksboven is het geaccordeerde proefstuk weergegeven. Rechtsboven en linksonder is het voegwerk dat in dezelfde gevel als het proefstuk is uitgevoerd

Proefstuk (Akkoord bevonden).

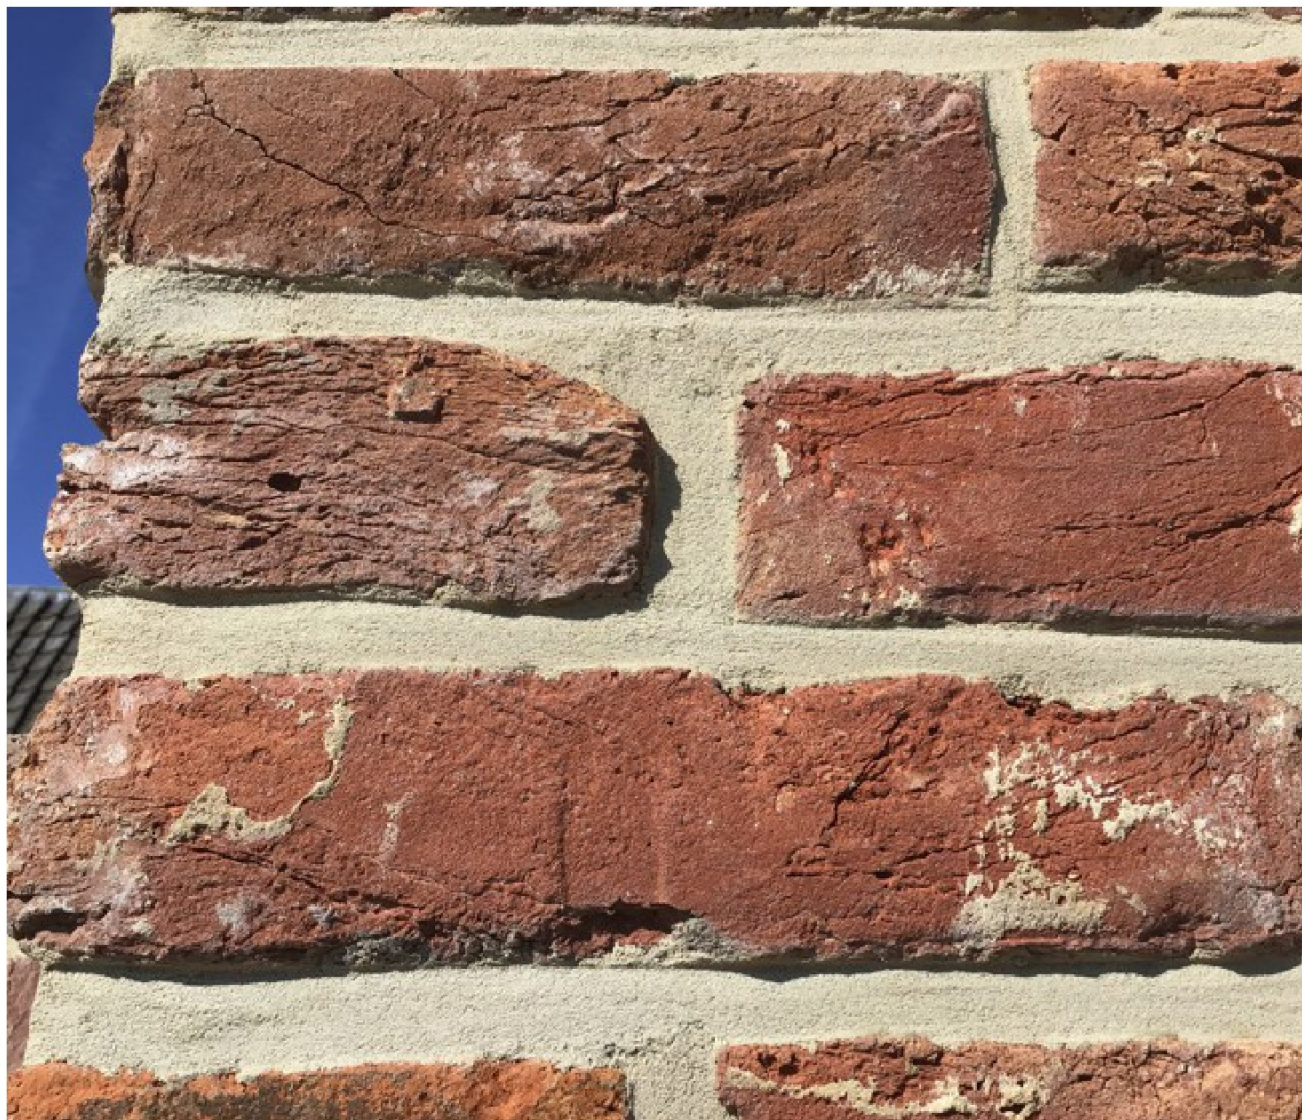
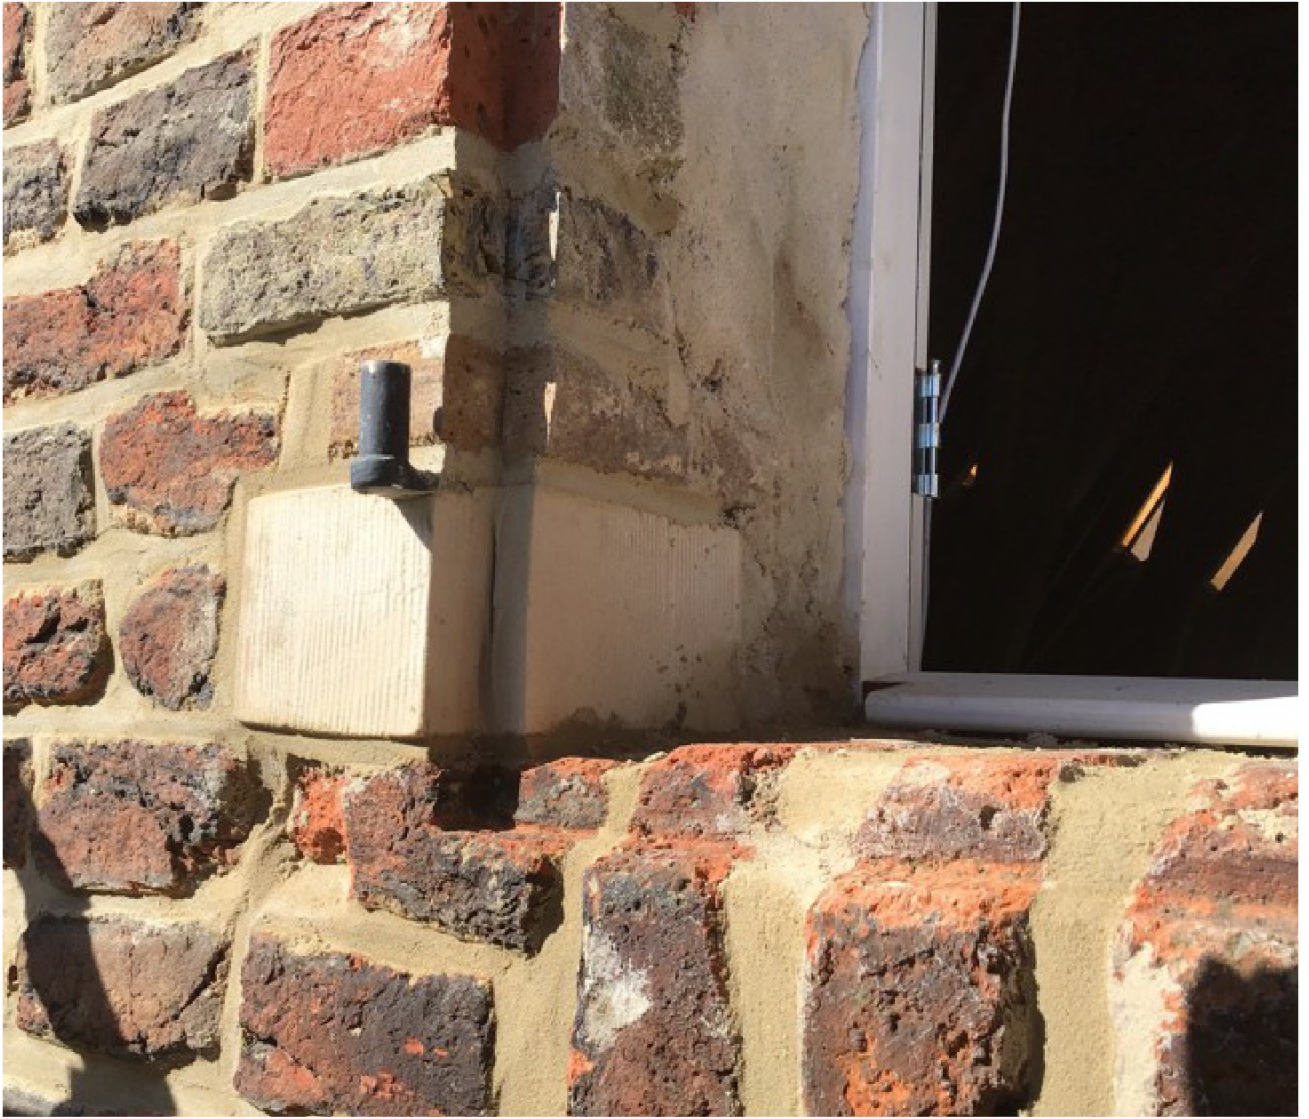
Reeds uitgevoerd door

Reeds uitgevoerd door [REDACTED]  
vaklieden.

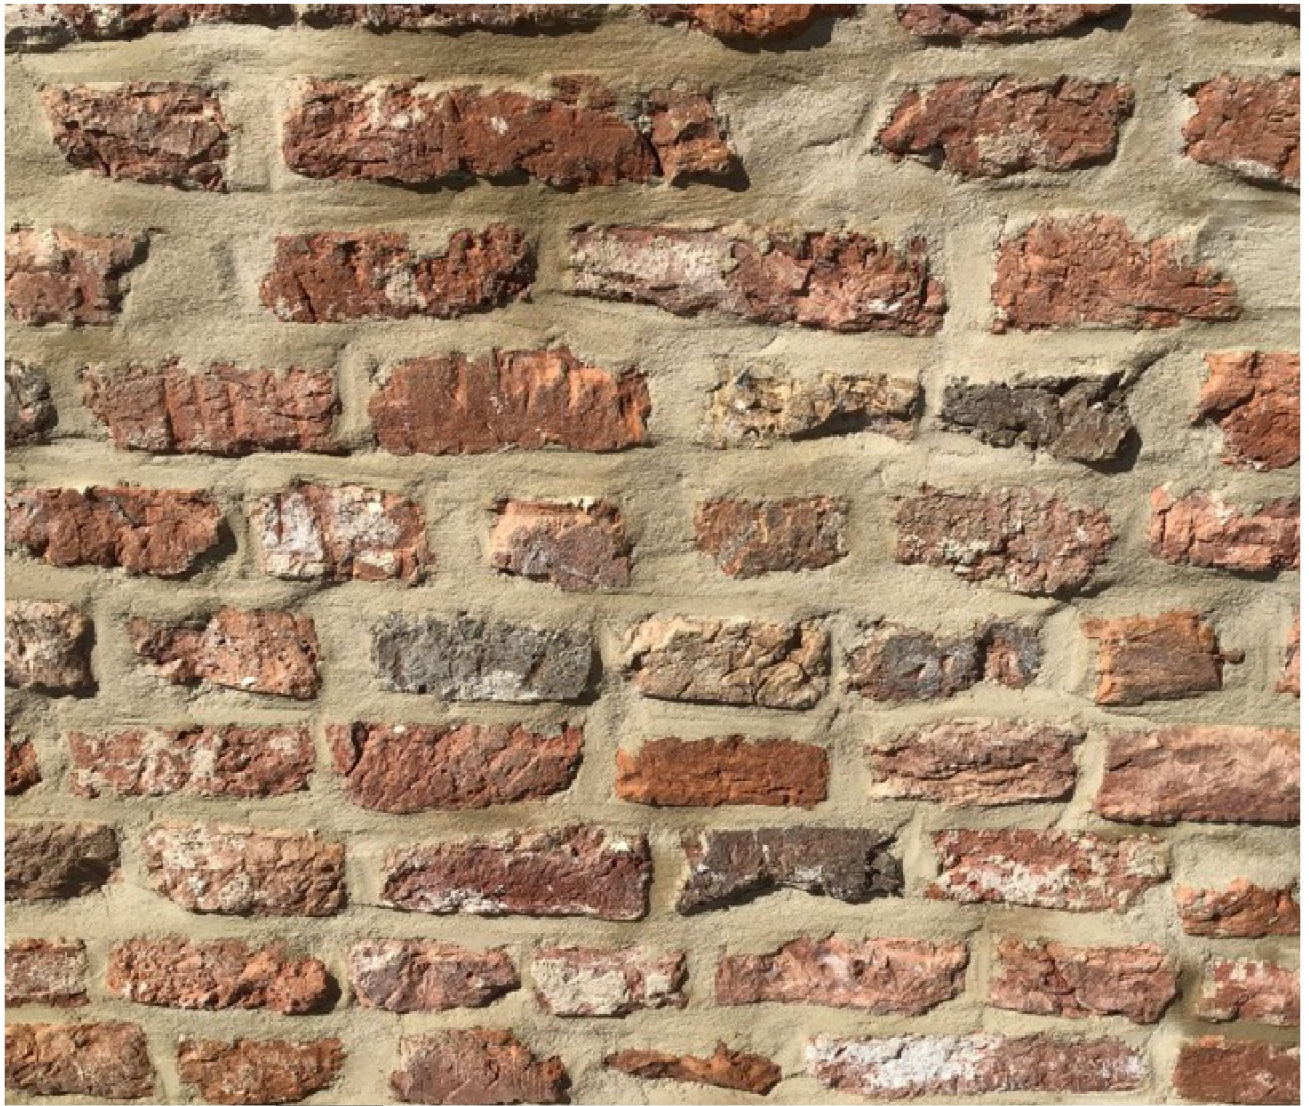
. Rechtsonder is het voegwerk weergegeven dat door een andere partij uitgevoerd wordt. Dit voegwerk wijkt af van het opgezette proefstuk. Gezien het feit dat wij aanstaande dinsdag bij elkaar zijn voor de bouwvergadering, lijkt het mij verstandig om een pas op de plaats te zetten en de werkzaamheden zoals rechtsonder is weergegeven te staken (tenzij er nu gereageerd kan worden dat het akkoord is).

De voeg oogt veel grover van structuur omdat het doorstrijken op een ander moment gebeurt. De opgezette voeg wordt niet afgewerkt waar deze aansluit op de kloostermoppen en het voegwerk is niet terug liggend uitgevoerd zoals dit wel is aangegeven. Daarnaast ontstaat er ook meer smet op de kloostermoppen. Wat gaan wij hier mee doen?

Uitgevoerd door andere
