Veiligheidsrapportage Regionale Waterkeringen 2024

Hoofdrapport

waterschap
**Hollandse
Delta**

8 oktober 2024

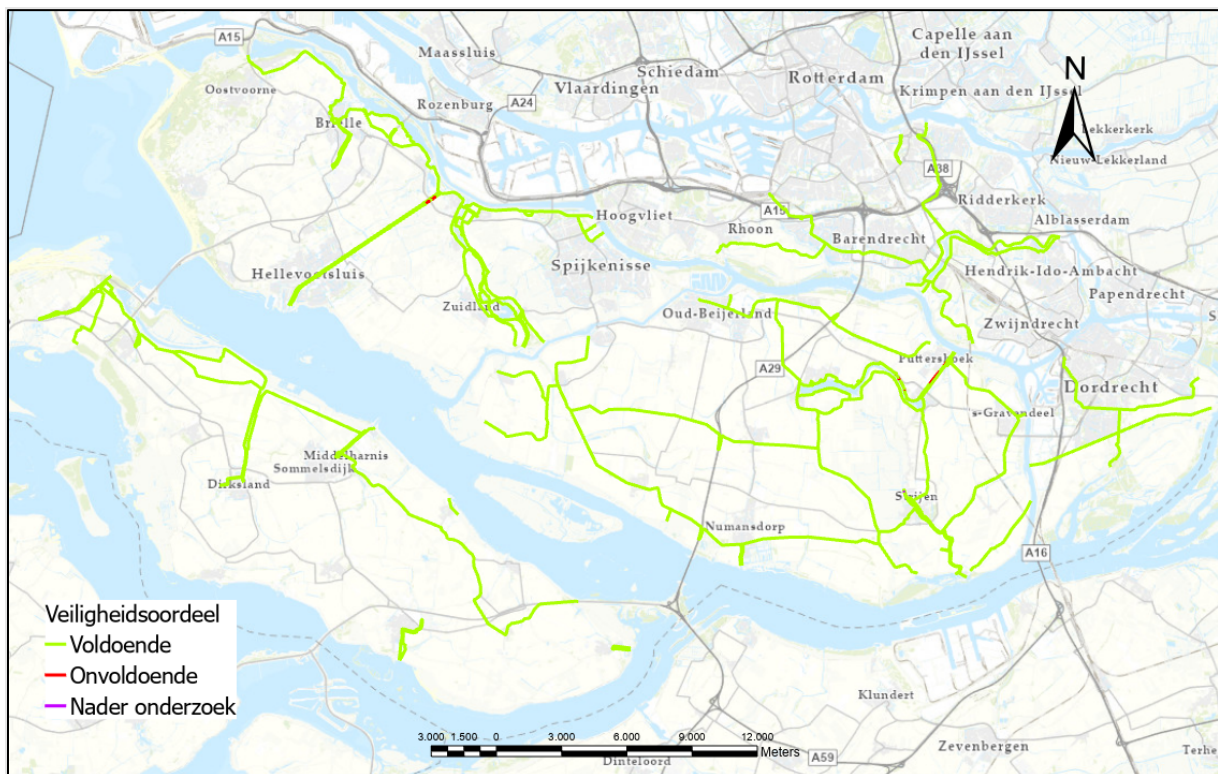
Figuur 5-1: Algemene resultaten toetsing boezemkeringen

In Figuur 5-1 zijn de resultaten van de toetsing weergegeven voor alle boezemkeringen. Het overgrote deel van de boezemkeringen is in goede staat. Alleen voor de toetssporen hoogte en stabiliteit zijn keringen beoordeeld als onvoldoende. Alle boezemkeringen voldoen aan de overige toetssporen. Deze toetssporen worden daarom niet verder behandeld.

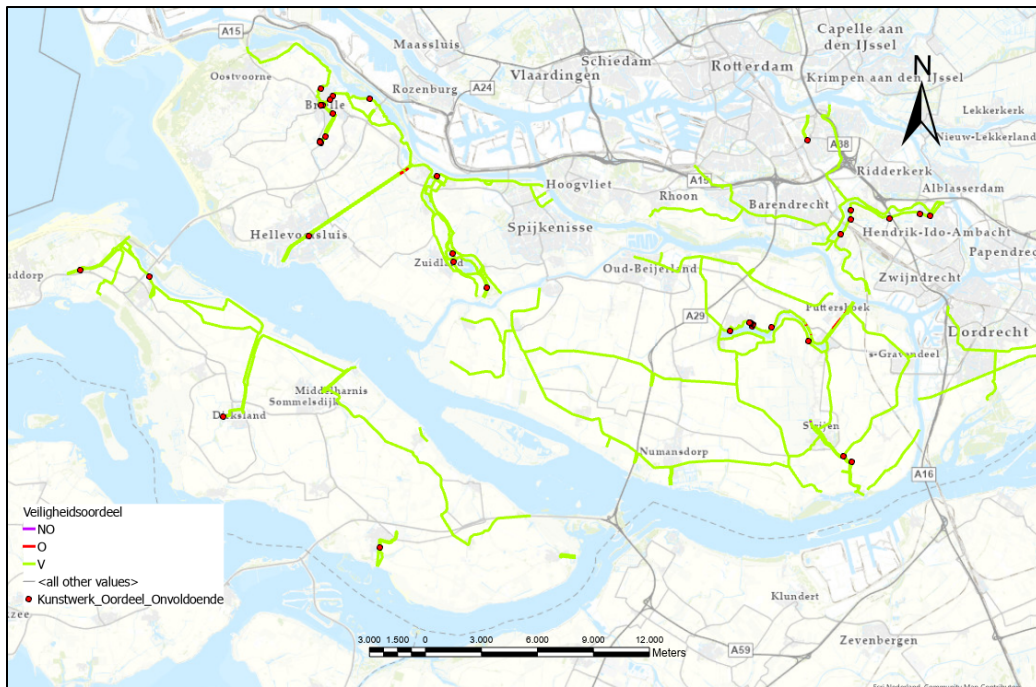
Figuur 5-2: Locaties afgekeurde kunstwerken

Boezemkering	Aantal	Voldoende	Onvoldoende	Nader onderzoek
Binnenmaas	30	22	8	0
Strijensche Haven	11	9	2	0
Brielse Meer	36	27	9	0
Kanaal door Voorne	5	4	1	0
Kreekkade	5	4	1	0
Oude-Tonge	4	3	1	0
Bernisse	20	17	3	0
Waalkade	39	33	6	0
Zuiderdiep	23	20	3	0
Totaal	173	139	34	0

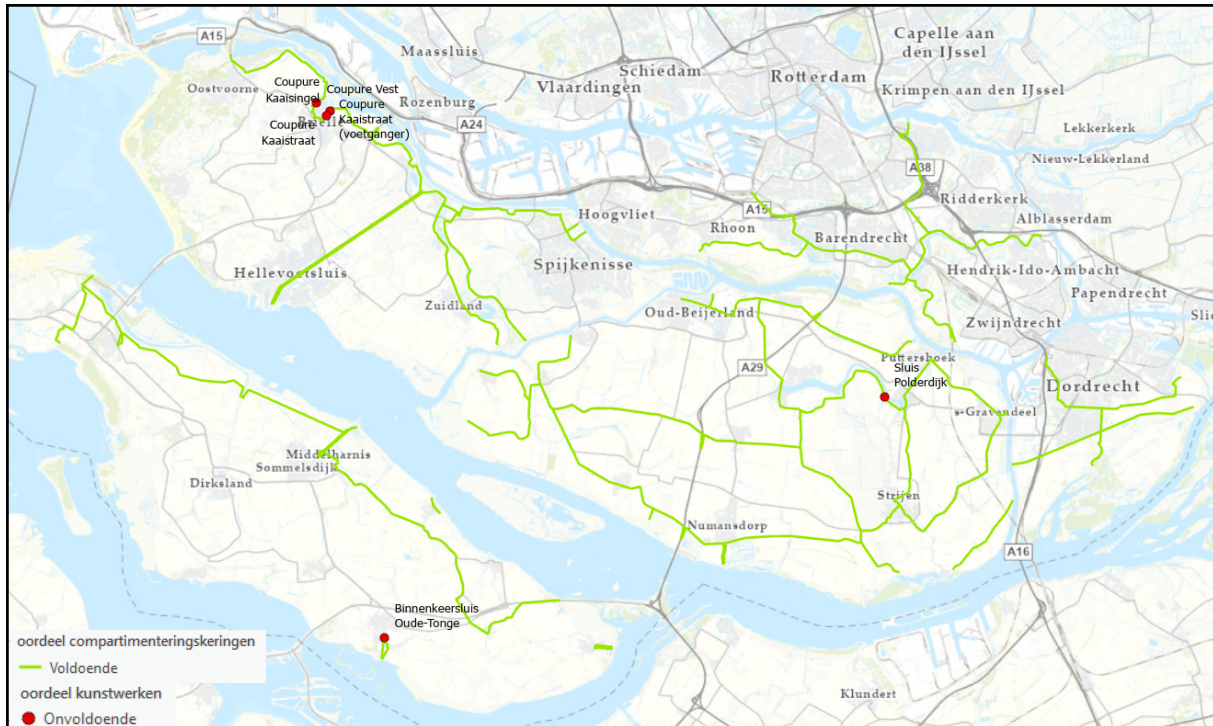
Figuur 6-1 Compartimenteringskeringen: Oordeel compartimenteringskeringen en afgekeurde kunstwerken in de compartimenteringskeringen

N.B. De twee laatstgenoemde kunstwerken zijn gelegen in een kering met de dubbelfunctie van zowel boezemkering als compartimenteringskering.

De bovengenoemde locaties zijn weergegeven in onderstaande Figuur 6-1.
