Dynamisering Springertduinen, najaar 2023

Rapportage najaar 2023

waterschap
**Hollandse
Delta**

18 maart 2024

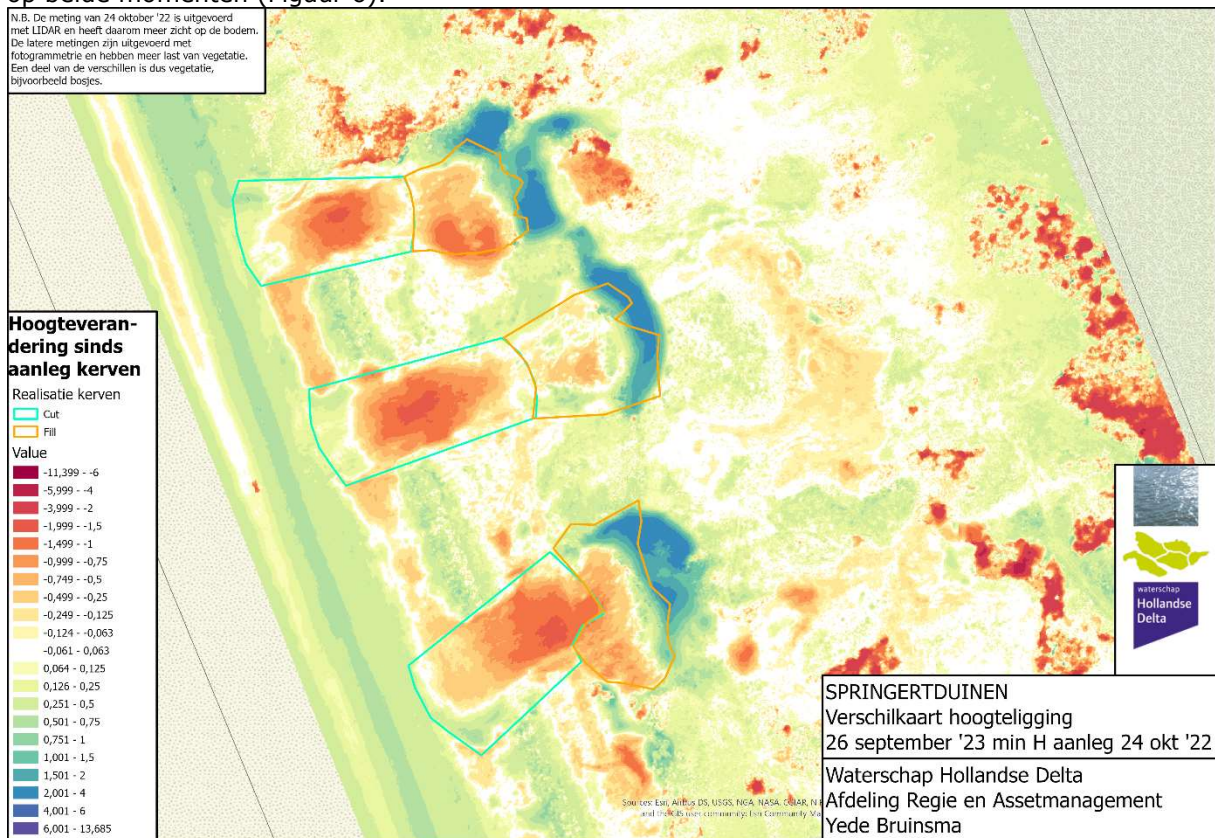
Figuur 6: Vershilkaart hoogteligging cluster 2 tussen 26 september 2023 en 24 oktober 2022

Rood in deze figuur betekent afname van de hoogte door erosie. Blauw betekent toename van de hoogte door afzetting van zand. De zeewaartse helling van de kerven is fors uitgesleten. In de noordelijke kerf tot een erosie van 1,65m. In de middelste kerf tot 1,85m erosie. In de zuidelijke kerf eveneens tot 1,65m erosie. De plaats met de diepste erosie ligt in de noordelijke kerf aan de noordzijde, in de middelste kerf in het midden en in de zuidelijke kerf aan de zuidzijde. Of dit verschil te maken heeft met een verschil in startsituatie, of een gevolg is van de ongelijke ligging van de kerven ten opzichte van de overheersende windrichting is niet te zeggen.

Aan de landzijde is een dikke laag zand afgezet, bovenop het fundament voor de nieuwe duinen dat bij de aanleg al was neergelegd. In de noordelijke kerf afhankelijk van de locatie 2,50m tot 3,50m. In de middelste kerf 3,25m tot 3,75m. In de zuidelijke kerf 2,50m tot 3,00 meter. Het meeste zand ligt ongeveer in het verlengde van de as van de kerven, met een lichte afwijking naar het noorden.

De rode vlekken buiten het gebied van de kerven worden veroorzaakt door de aanwezigheid van vegetatie en het verschil in meetmethode tussen beide kaarten.

Rondom het hoogste deel van de kerven ligt een gebied waar de hoogte weinig veranderd is. Het valt wel op dat bij de noordelijke en middelste kerf deze zone minder ver landinwaarts ligt dan in de zuidelijke kerf. Daarnaast lijkt bij de noordelijke kerf ten oosten van de top de hoogte ook nog flink verlaagd te zijn. Blijkbaar heeft de bij de aanleg neergelegde zandtong een natuurlijker profiel gekregen.

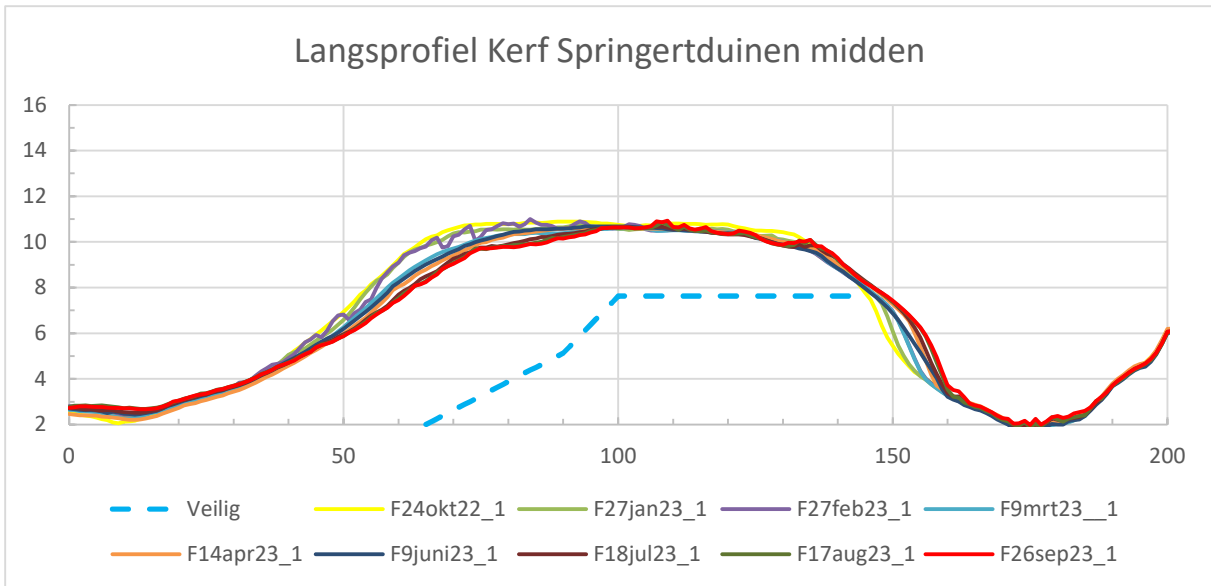
Figuur 8: Langsprofiel door de middelste kerf

Het langsprofiel toont de erosie aan de zeezijde en de depositie aan de landzijde. De zandtong heeft een lengte van een meter of vijftien en een dikte van meerdere meters.

Het langsprofiel zoals dat getoond is in de voorgaande paragraaf (Figuur 8) laat zien dat de waterkering ter hoogte van de middelste kerf zeer ruim voldoet aan de in de grafiek aangegeven door Deltares bepaalde minimale afmetingen "Een hoogte van 7.64m NAP en een kruinbreedte van 43m met een 1:4 helling tot een hoogte van 5.14m NAP aan de zeezijde". Er is geen sprake van een substantiële hoogtevermindering. De breedte op een hoogte van 8m NAP is iets kleiner geworden, maar verdere groei van de zandlobben zal dit effect waarschijnlijk compenseren. Bij de andere twee kerven is de situatie vergelijkbaar. Berekeningen met een toetsingsmodel worden niet nodig geacht.

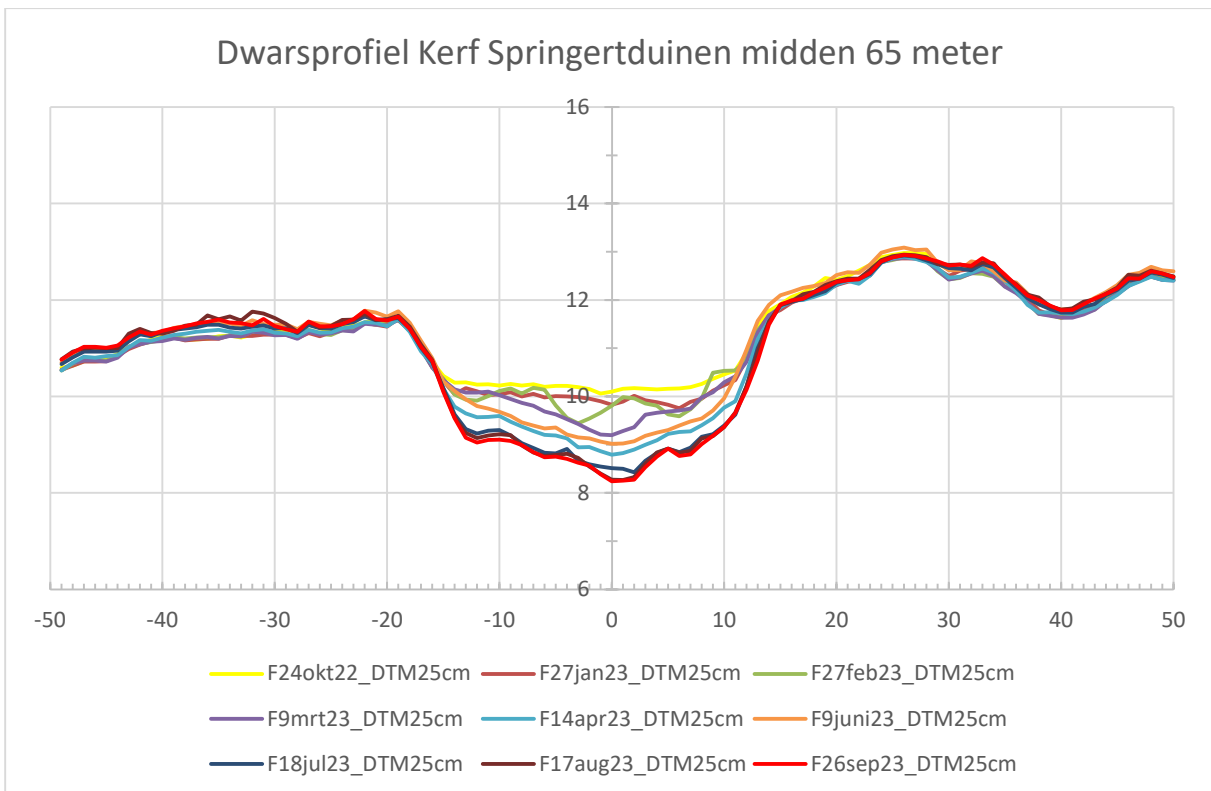
Figuur 9: Dwarsprofiel door middelste kerf, 65 m vanaf referentiepunt

Het meest westelijke dwarsprofiel toont een erosie van bijna 2 meter en een aanzet tot V-vorming. Het middendeel van de kerf heeft zijn hoogte ongeveer behouden. Het meest oostelijke dwarsprofiel toont de nieuwe zandlob die het fundament moet gaan vormen voor het nieuw te vormen duin. Daarbij wordt aanvankelijk wel een laagte opgevuld, dus van echte hoogtegroeï is nu nog geen sprake.

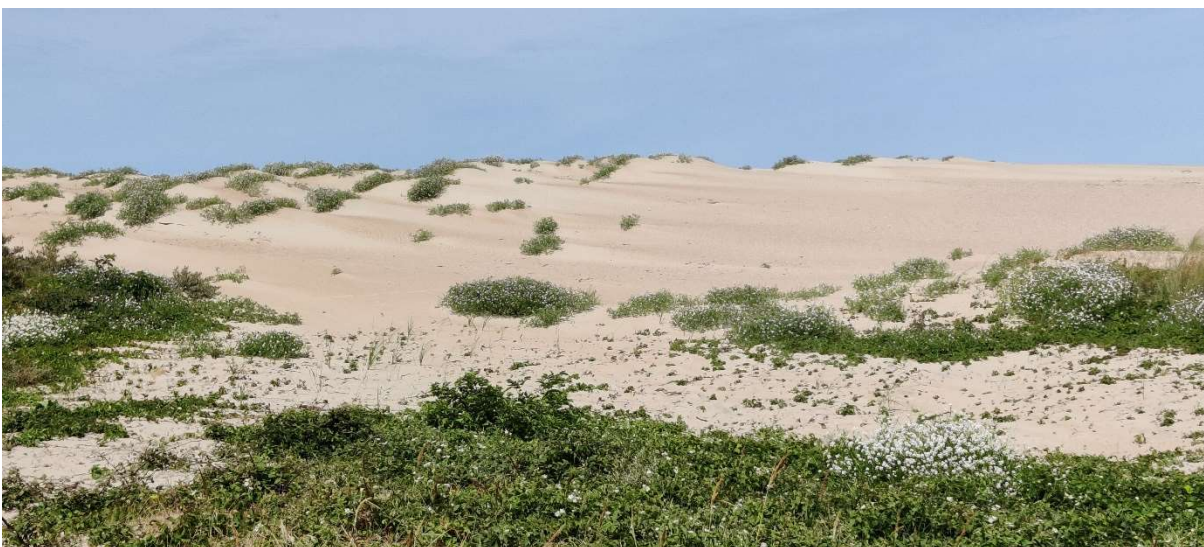
Een foto van één van de zandlobben (Figuur 13), genomen aan het einde van de zomer, illustreert het effect van de opschietende zeeraket. Deze grote planten beginnen zand in te vangen en vormen miniduintjes. Dit zou de start kunnen vormen voor toekomstige hoogtegroeï.

Figuur 13: Opgeschoten zeeraket vormt mini-duintjes

De groei van bosjes zeeraket zoals te zien is op Figuur 13 zou kunnen vallen onder stagnatie van kleinschalig zandtransport. Er is voor gekozen om deze begroeiing te laten staan omdat deze juist voor enige hoogtegroeï van het duin leek te zorgen door zand vast te houden op de uitlopers van de zandlobben.

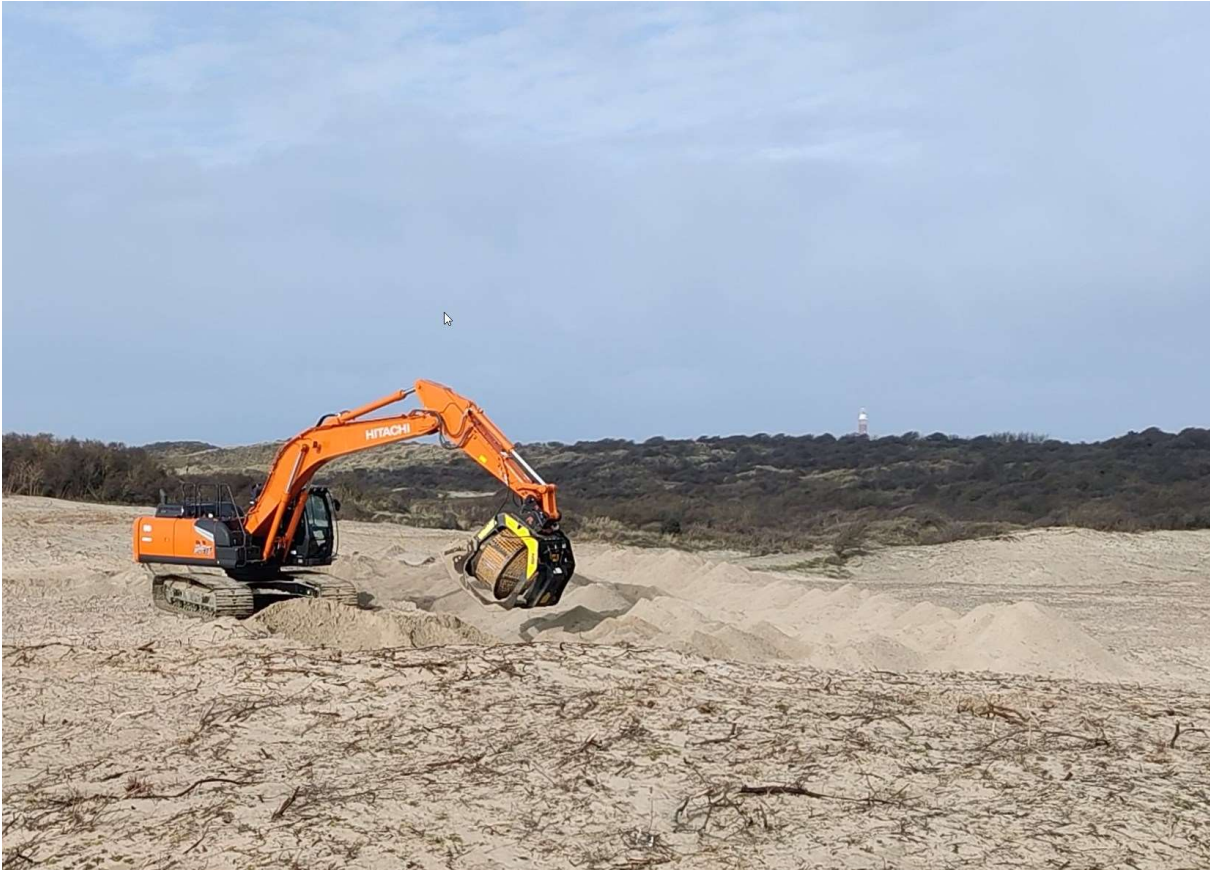
Kort voor de start van het broedseizoen, op 15 maart 2023, is er een forse beheermaatregel uitgevoerd: Het eerste stormseizoen na aanleg van de kerven is heel rustig verlopen. De ontwikkeling van de kerven is wel op gang gekomen, maar er kwamen erg veel oude wortels van duindoorn boven het zand. Hierdoor verminderde de eroderende kracht van de wind op het zand. Daarnaast was er sprake van lichte hergroei van helmgras op de strook embryonaal duin aan de zeezijde van de kerven. Hierdoor werd de beschikbaarheid van zand voor duingroei beperkt. Samen met Natuurmonumenten is besloten dat we niet het risico wilden lopen dat de ontwikkeling van de kerven in het eerste zomerseizoen zou stagneren. De aannemer die het eerste werk heeft uitgevoerd is nogmaals aan de slag gegaan en heeft met een bijzondere machine de bovenste 60cm zand van de zeezijde van de kerven, plus de strook embryonaal duin gezeefd. Deze maatregel was vrij duur, maar heeft goed gewerkt: In de zomerperiode na de ingreep is een kleine twee meter zand geërodeerd van de zeewaartse hellingen van de kerven.

Figuur 15: Het aanvullend zeven van de toplaag van de kerven

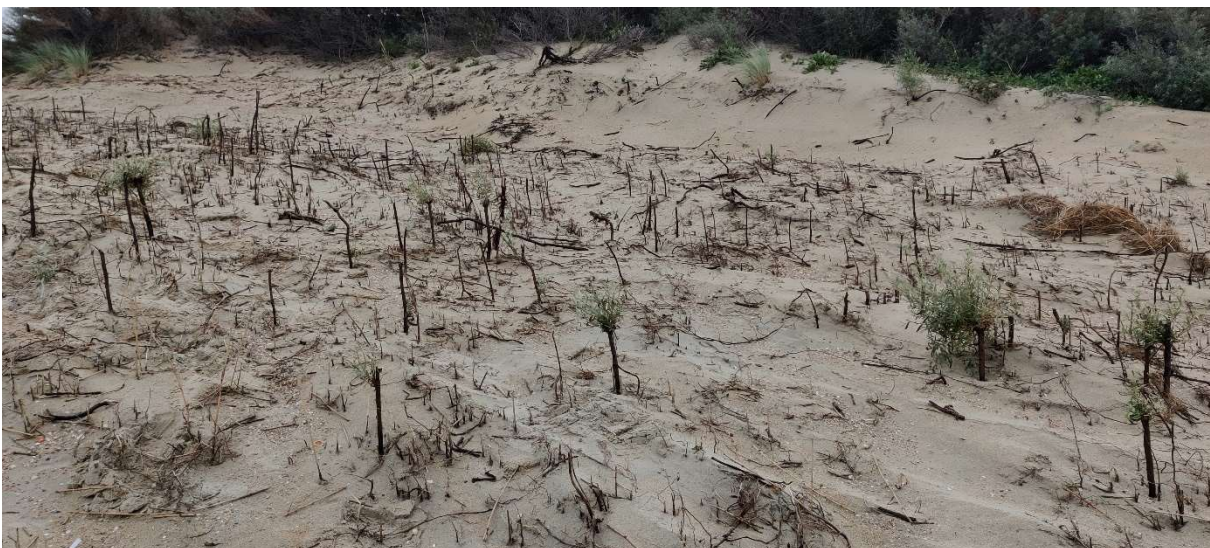
Midden september werd geconstateerd dat opnieuw wortels van duindoorn vrij waren gestoven. Een deel van deze wortels, die deels 4 meter onder het oorspronkelijke maaiveld vandaan kwamen, begon uit te lopen.

Figuur 16: Uitlopende wortelresten van duindoorn in september 2023

Ook nu is besloten om deze wortels te bestrijden zodat de wind in het stormseizoen optimaal zijn werk zou kunnen doen. Dit maal op een eenvoudiger en goedkopere methode. De hellingen zijn bewerkt met een tractor met cultivator. De diepte van de bewerking is 30 à 40 cm. De hergroei

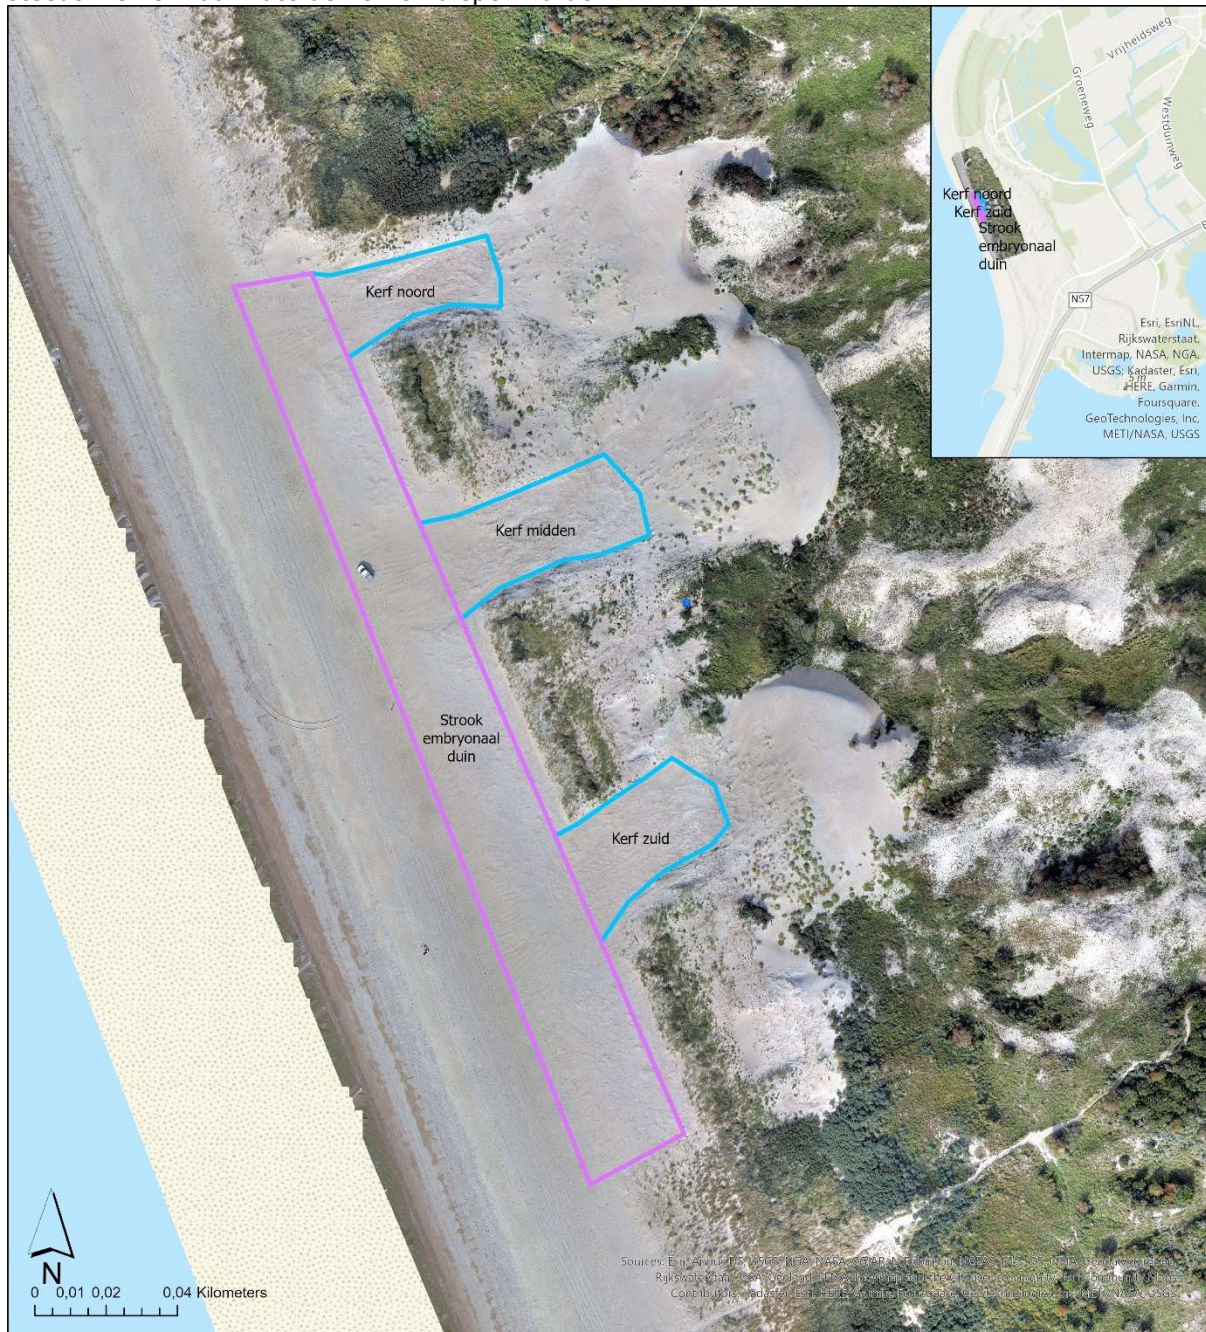
Figuur 17: Overzicht van het gebied waar in september 2023 hergroei van vegetatie is bewerkt met een cultivator

Label	Maatregel	Oppervlakte m2
Kerf noord	Helling stoppels duindoorn lostrekken met cultivator	912
Kerf midden	Helling stoppels duindoorn lostrekken met cultivator	1432
Kerf zuid	Helling stoppels duindoorn lostrekken met cultivator	1190
Strook embryonaal duin	Beperkte hergroei van helmgras omschoffelen	6842

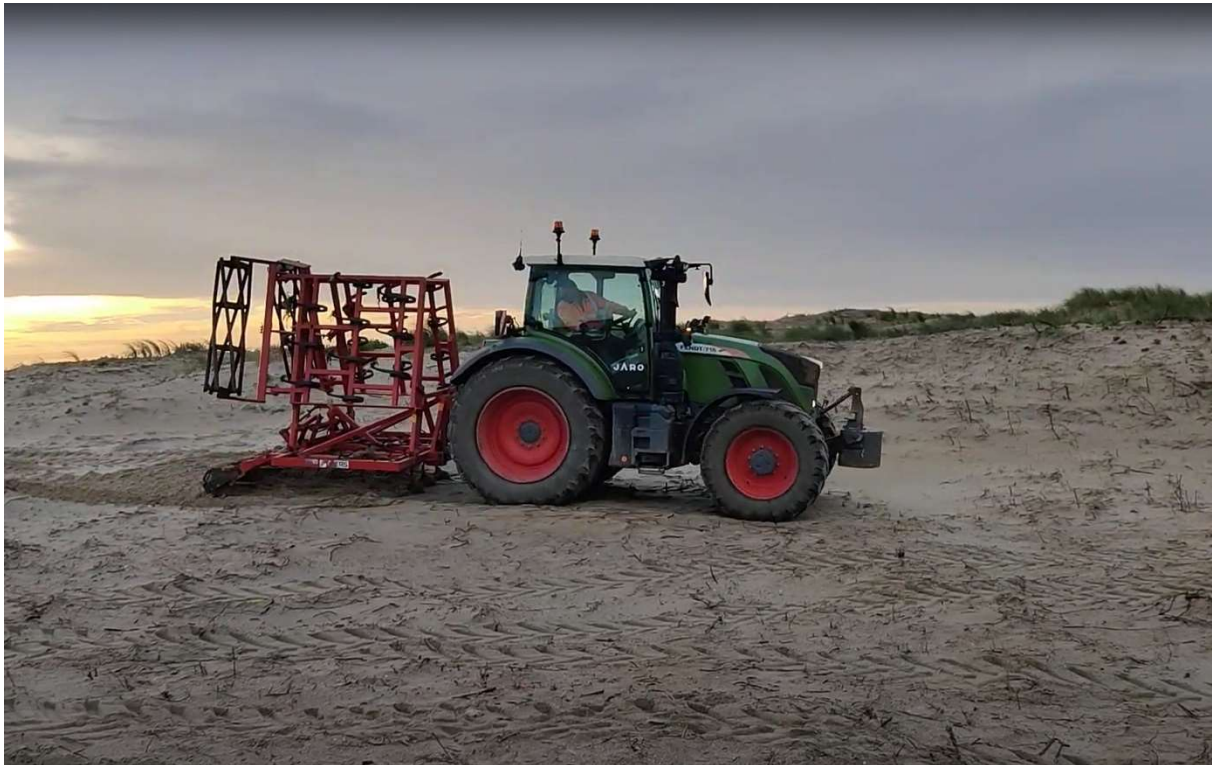
Figuur 18: Bewerking van de opgaande hellingen van de kerven om hergroei van duindoorn te remmen

van helmgras in de strook embryonaal duin viel erg mee, maar ook deze strook is bewerkt voor maximaal effect.

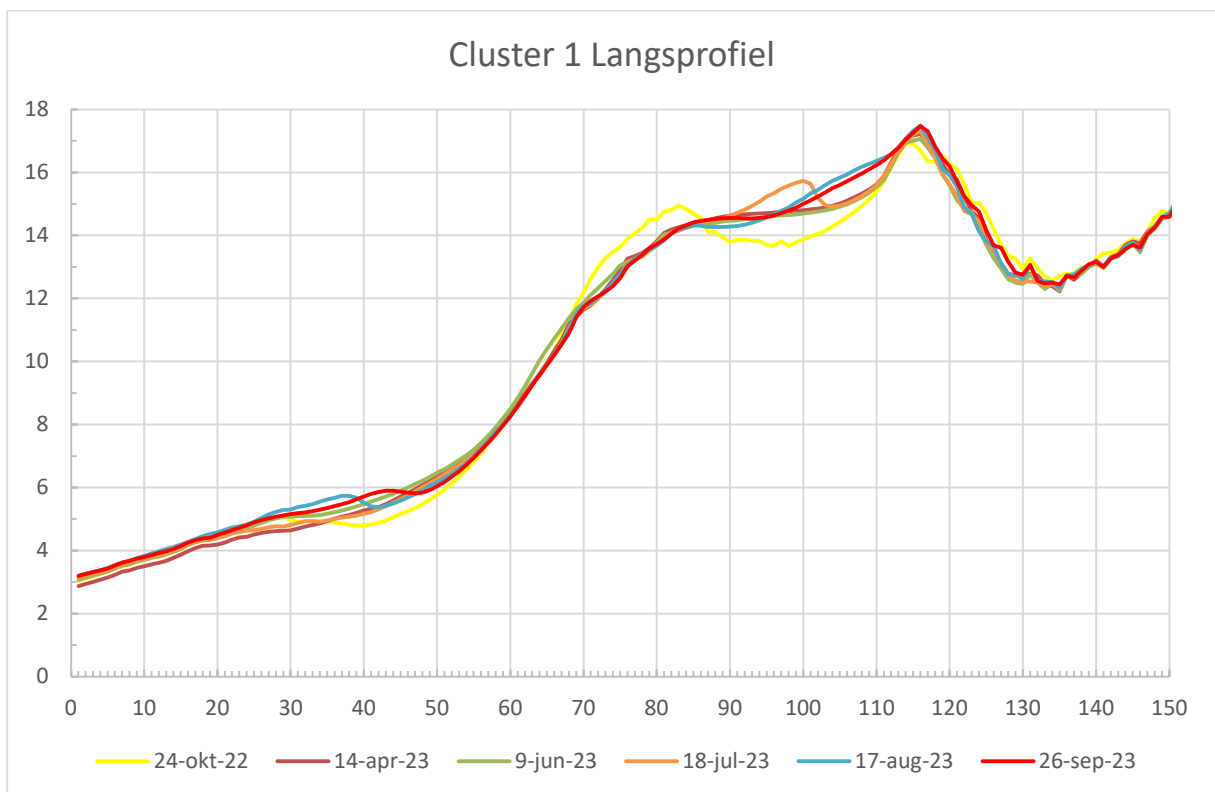
Figuur 22: Langsprofiel door de kerf in cluster 1

De opening van deze kerf aan de zeezijde is iets opgevuld. De "hobbel" in het midden is grotendeels verdwenen. Het dal achter deze hobbel is verder opgevuld. Er is extra zand afgezet aan de landzijde van het hoogste punt. Opvallend zijn de soms snelle veranderingen in het hoogteprofiel. Het activeren van de kerf lijkt gewerkt te hebben.

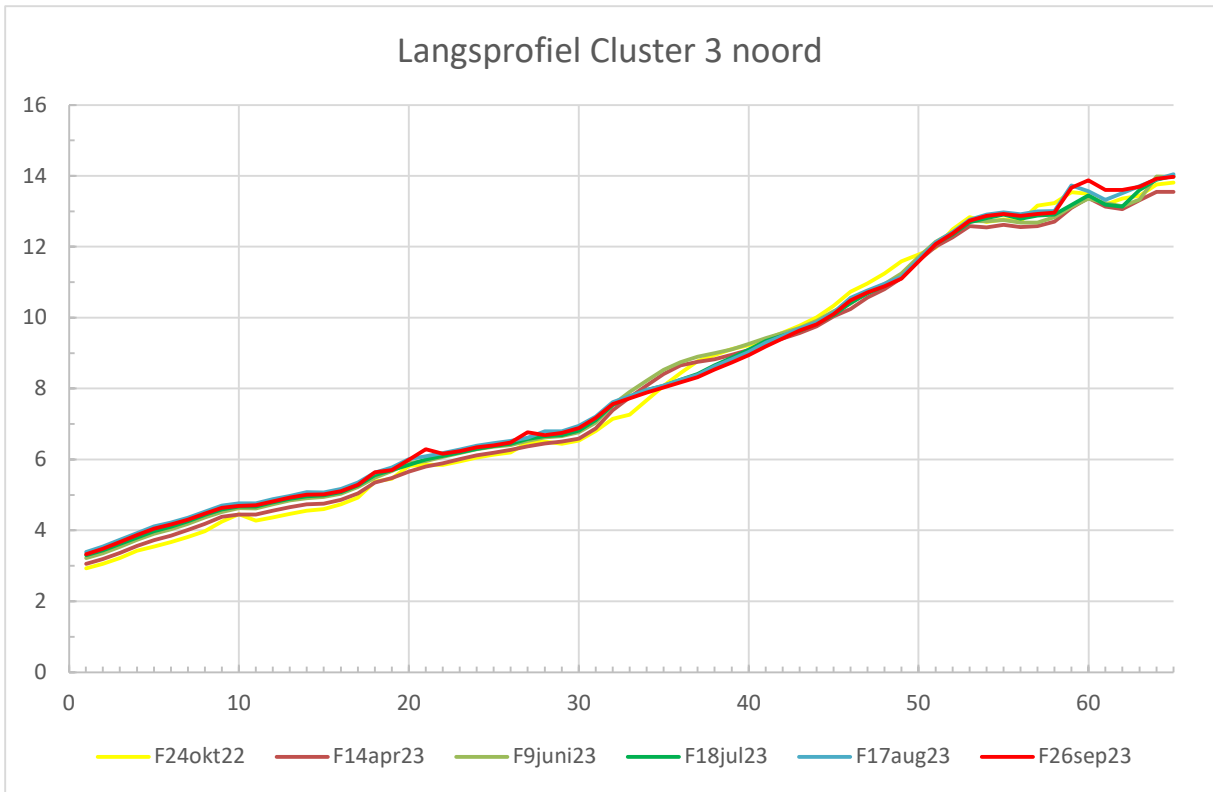
Figuur 26: Langsprofiel cluster 3 stuifkuil noord

De meest noordelijke van deze twee stuifkuilen is over een beperkt oppervlak 0,60m tot 0,80m geërodeerd. Een deel van het zand lijkt verplaatst te zijn naar het oosten, maar het is op de verschilkaart nauwelijks te vinden. Deze kuil is maar matig actief.

Wel geldt voor beide kuilen dat een vorm van nabeheer nodig is: Er is sprake van uitlopende duindoornwortels. Dit nabeheer is echter niet voor het waterschap maar voor de natuurbeheerder omdat de aanleg van deze stuifkuilen geen waterstaatkundig doel diende.

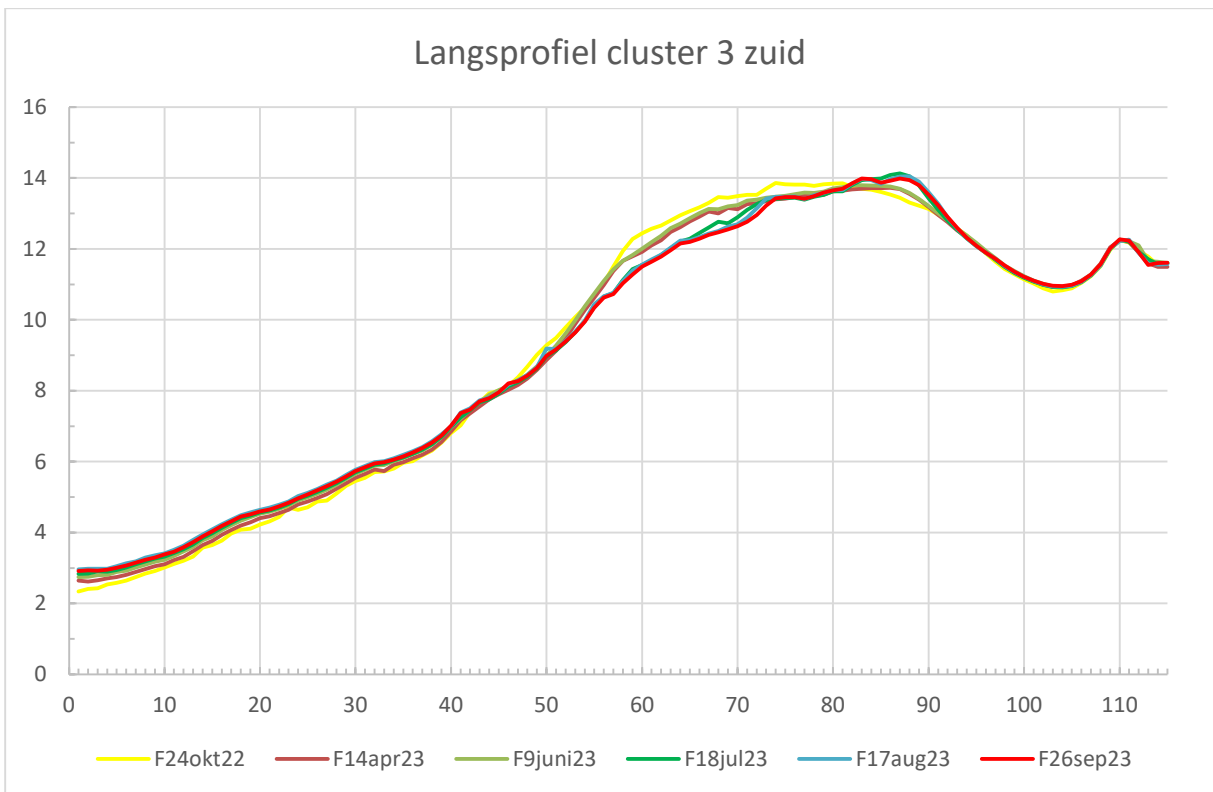
Figuur 27: Langsprofiel cluster 3 stuifkuil zuid

De zuidelijke stuifkuil vertoont veel grotere veranderingen. Over een veel groter oppervlak is 0,80m tot 1,10m zand geërodeerd. Dit zand is ook voor een flink deel terug te vinden aan de landzijde van deze kuil. Ook verder landinwaarts van deze twee kuilen zijn op het maaiveld duidelijke sporen zichtbaar van overpoedering met zand. De zuidelijke stuifkuil lijkt behoorlijk aan te slaan.
