**Boomtechnisch rapport**  
**Molenstraat en omgeving in Zoetermeer**  
*projectnr. 19-15 BE / oktober 2019*

**Opdrachtgever:**  
**Contactpersoon opdrachtgever:**  
**Boomtechnisch onderzoek:**

**Gemeente Zoetermeer**  
**Y. van Wingerde**  
**J. Hilbert**

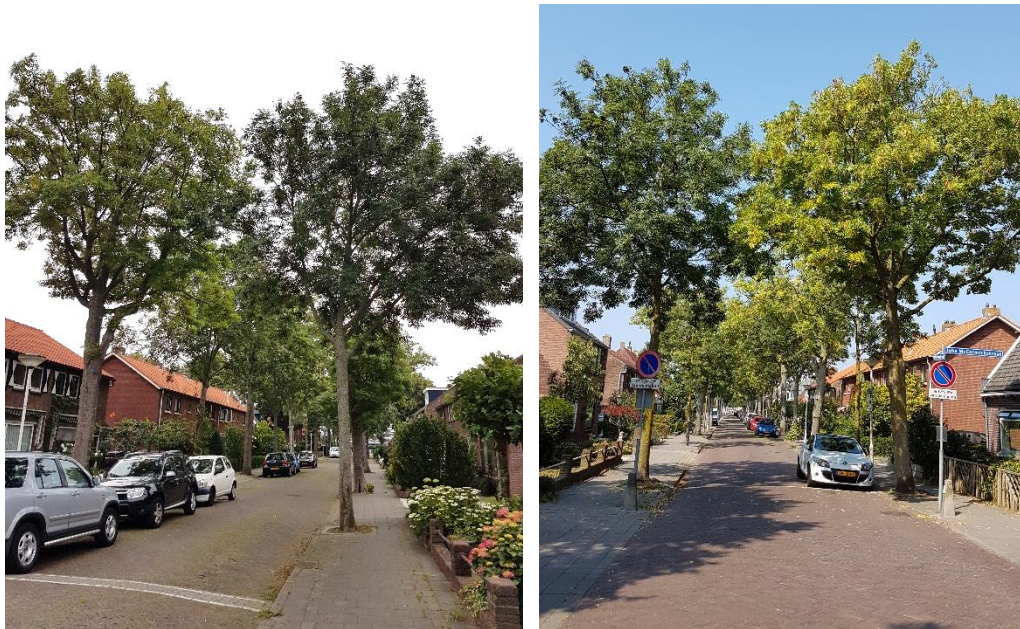
Laanimpresie Molenstraat op 26 juni 2019 (foto links) en op 26 augustus (foto rechts). In de betere laandelen is sprake van een samenhangend beeld. Dit is echter niet overal het geval.

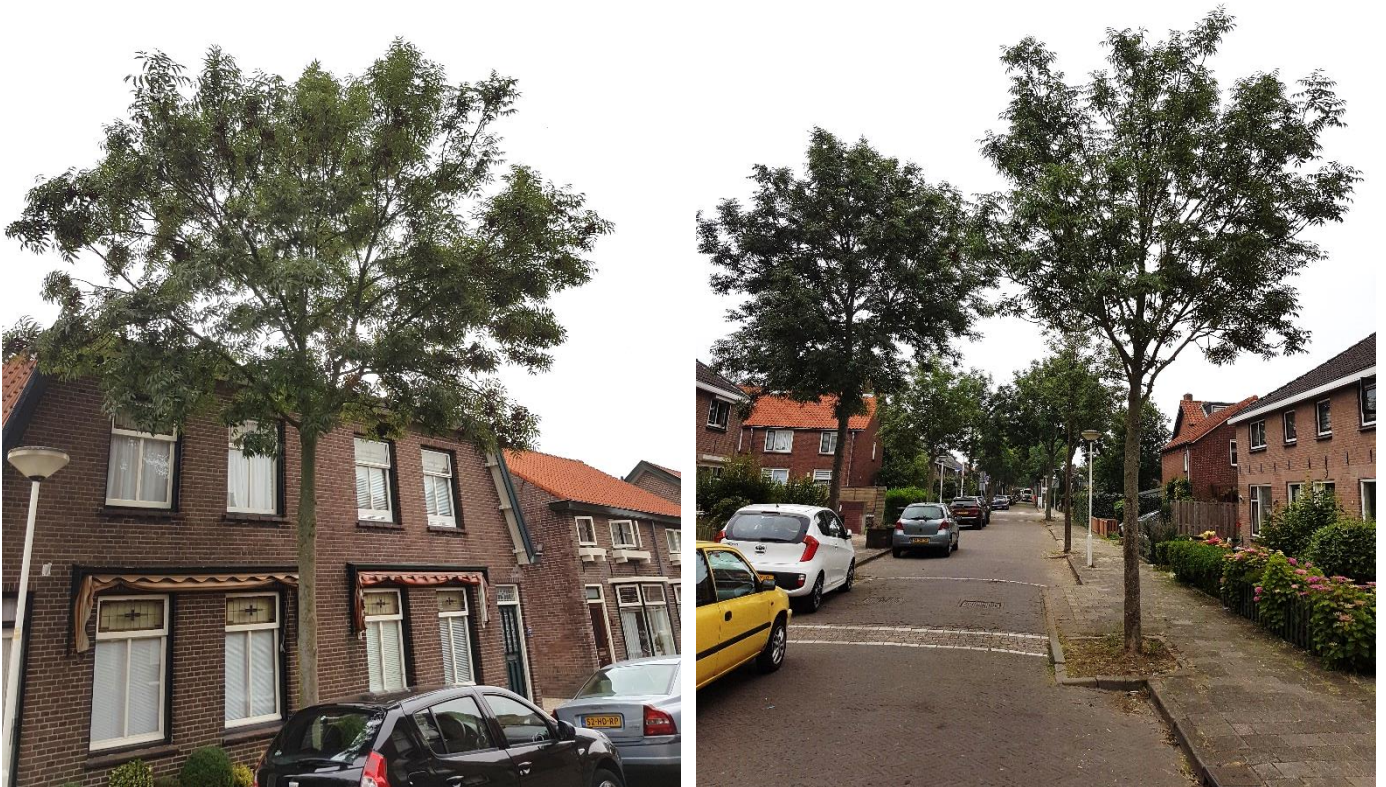
Foto links: boom 2 vertoont enige regeneratie. De beperkte doorgroei in de top blijft hier echter een probleem wat betreft de kroonstructuur.

Foto rechts: de conditie en de kroonstructuur van de kleinere en jongere essen in het oudere westelijke deel van de Molenstraat varieert. Dit is mede het gevolg van de essentaksterfte, die in 2019 echter tot eind augustus nog niet tot nieuwe twijgsterfte had geleid.

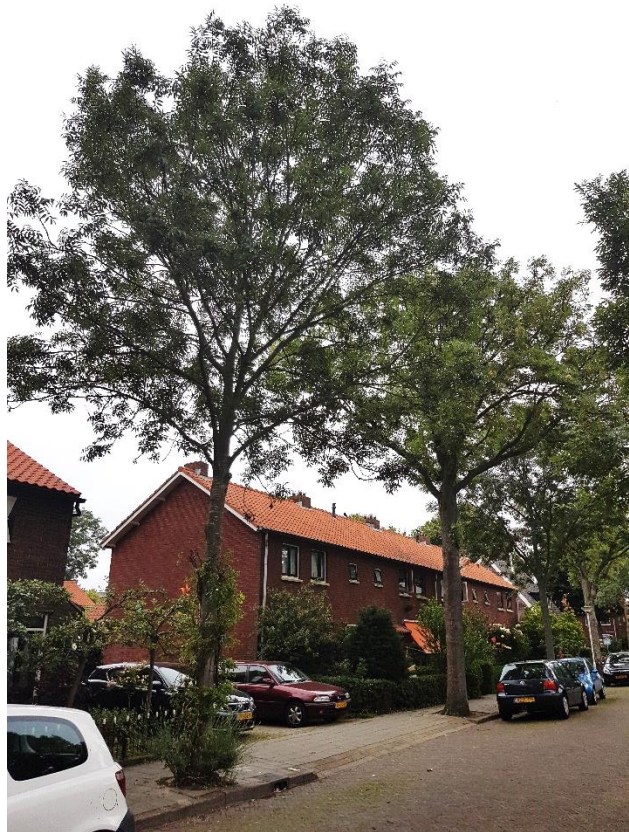
**De es op de voorgrond is in 1995 geplant en ontwikkelt zich goed, zoals bijna alle exemplaren uit dit plantjaar.**

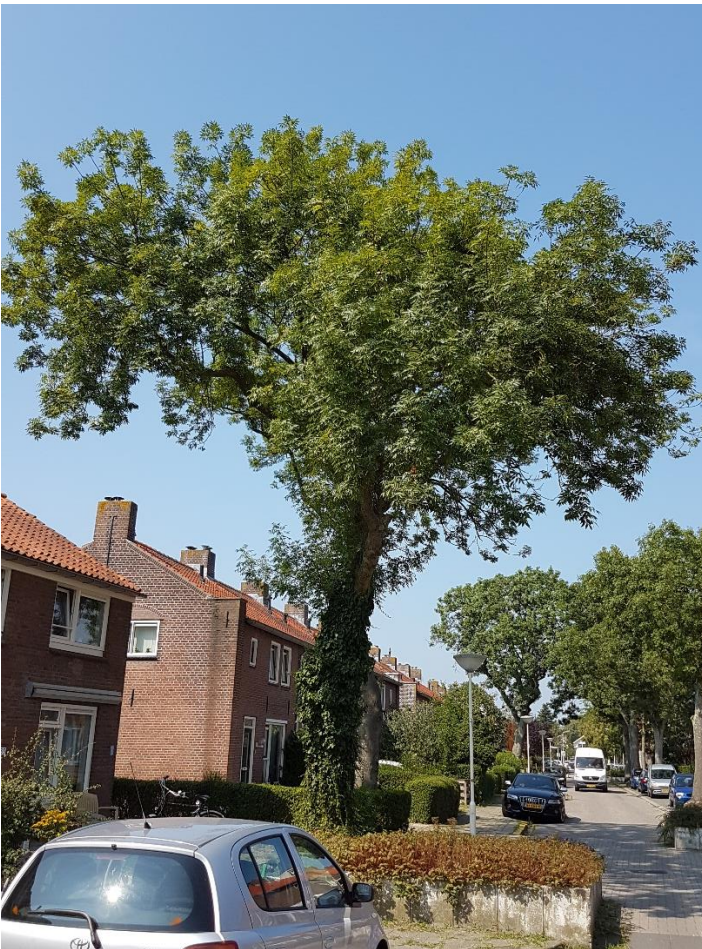
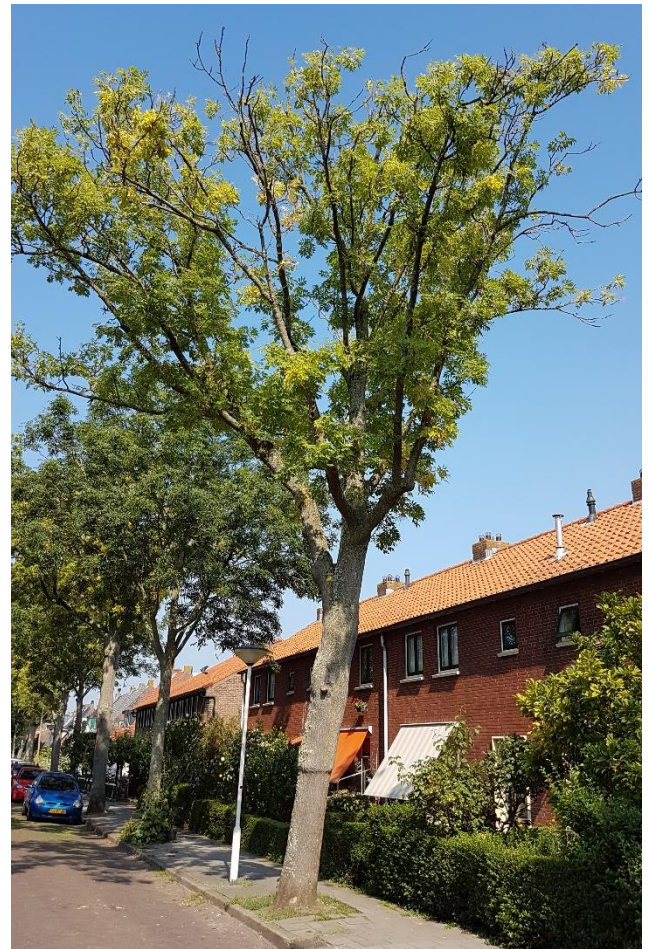
**Bij de betere exemplaren van *Fraxinus excelsior* 'Jaspidea' is de kroon nog samenhangend en in alle delen actief (foto links). Er staan echter ook veel van deze essen uit 1950 waar het terugsterven van de kroon geleidelijk doorgaat. De slechtste exemplaren zoals op de rechterfoto hebben na de snoei in het voorjaar 2019 opnieuw veel dood hout gevormd.**

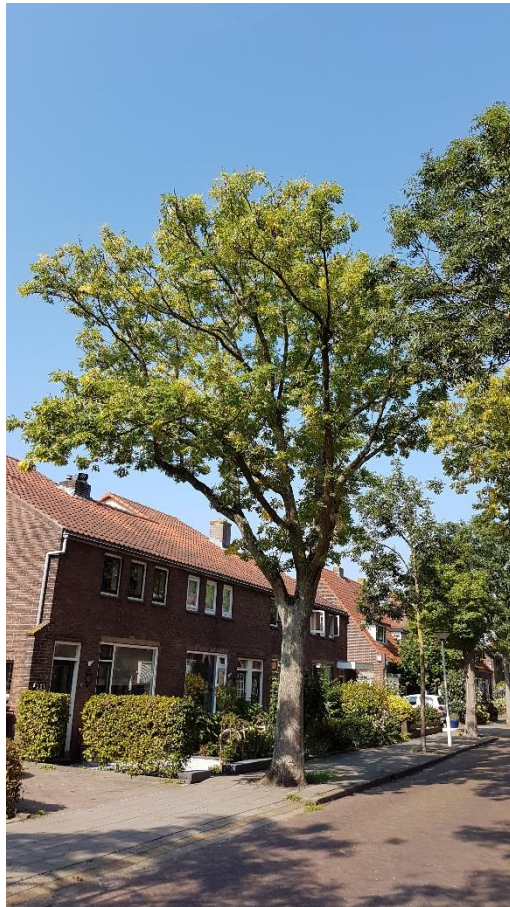
Boom nr. 59 t.h.v. huisnummer 141 is een voorbeeld voor een oude es waarvan de kroon nog vrij samenhangend is. De groei is echter zeer beperkt en her en der vormt de boom dood hout. Bij dit exemplaar is tevens een aantasting door de ruige weerschijnzwam geconstateerd. Bomen van deze kwaliteit kunnen nog enkele jaren in stand worden gehouden, maar vragen in deze periode verhoogde inspanningen voor controles en beheer/onderhoud.

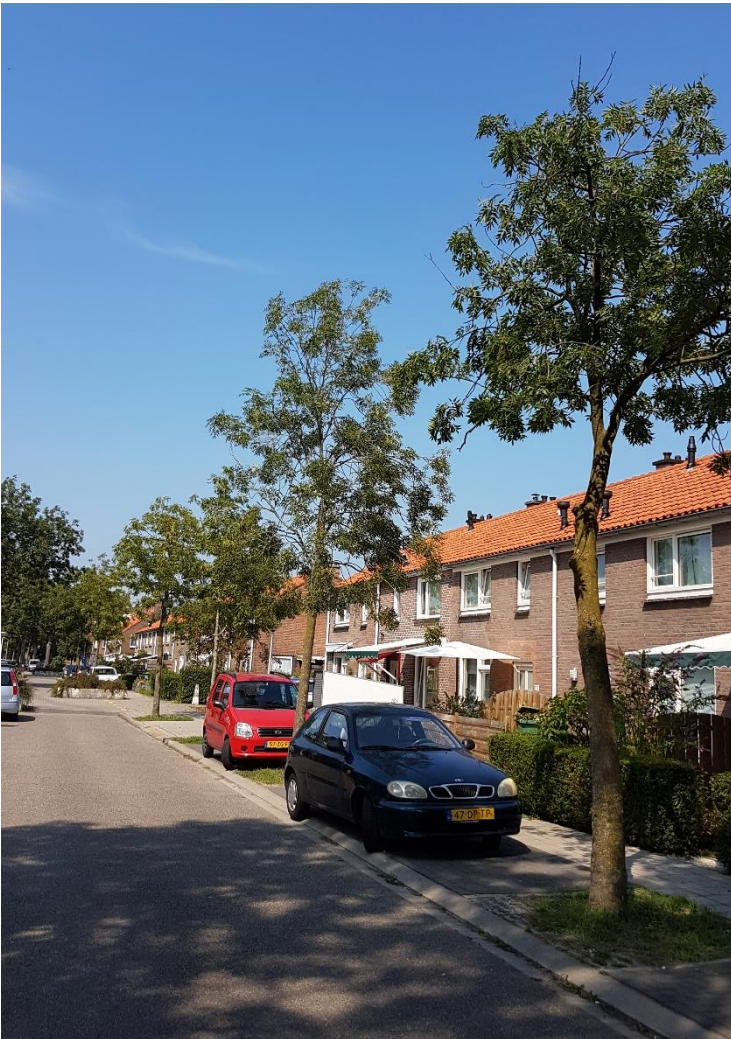
Foto links: jonge essen met matige ontwikkeling in de J. Hoornstraat.

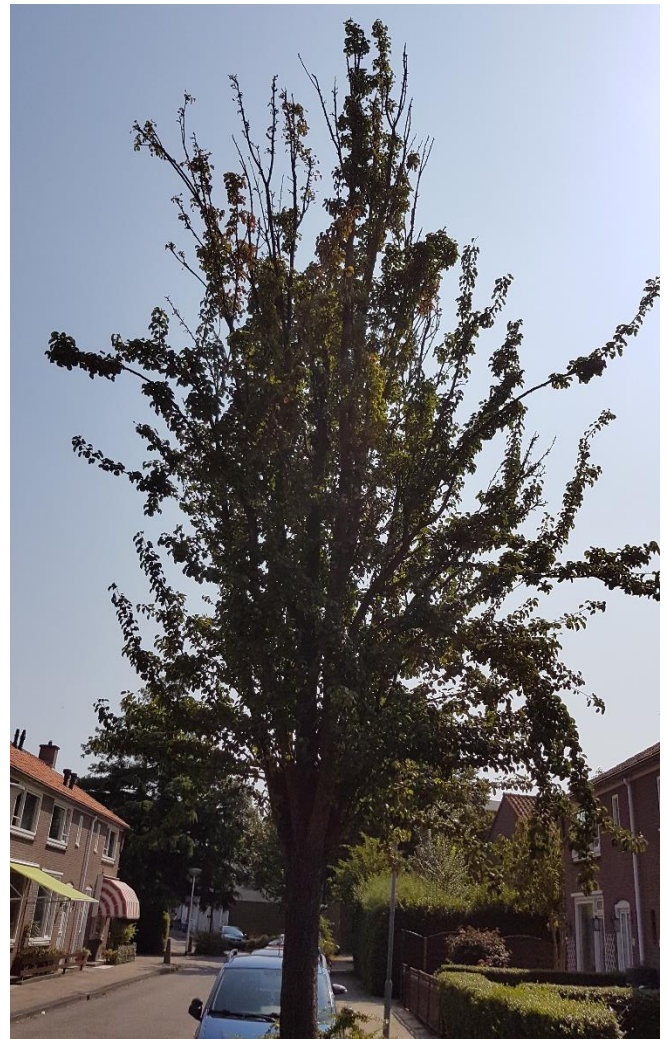
Foto rechts: de sierperen in de C. van Eerdenstraat vertonen nog enige groeikracht van binnenuit, maar de toppen sterven herhaaldelijk terug. Daarnaast vormen de bomen veel vruchten.

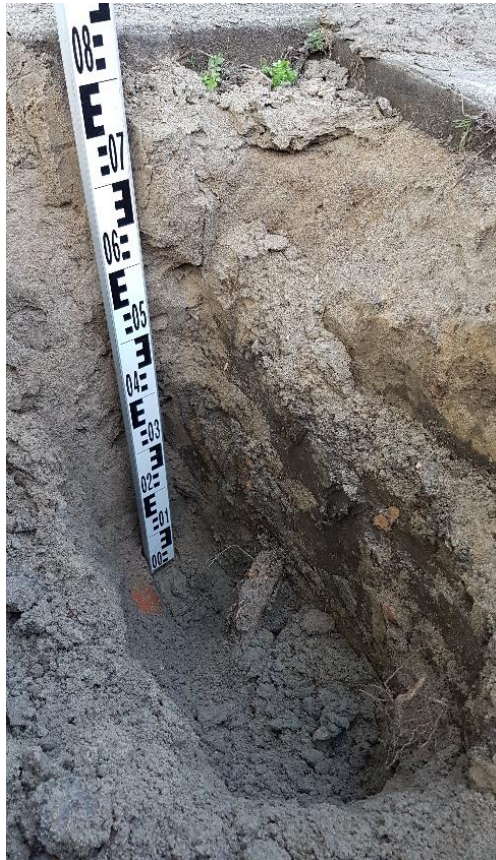
Foto links: onder het pakket van straatzand ligt een laag van bruine matig zware klei. Aan de onderkant van deze laag is op ca. 80 cm diepte een oranje (riool)buis aangetroffen.

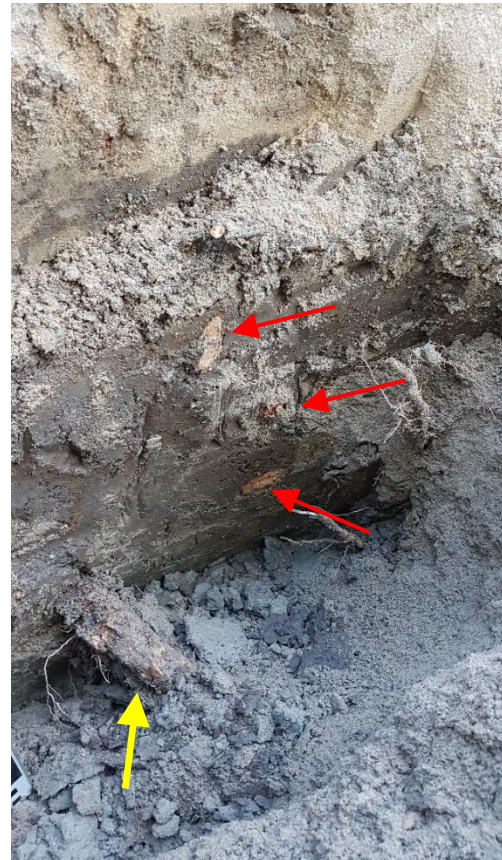
Foto rechts: de rode pijlen wijzen op wortels die een tijd terug zijn afgestoken voor de aanleg van de leiding.

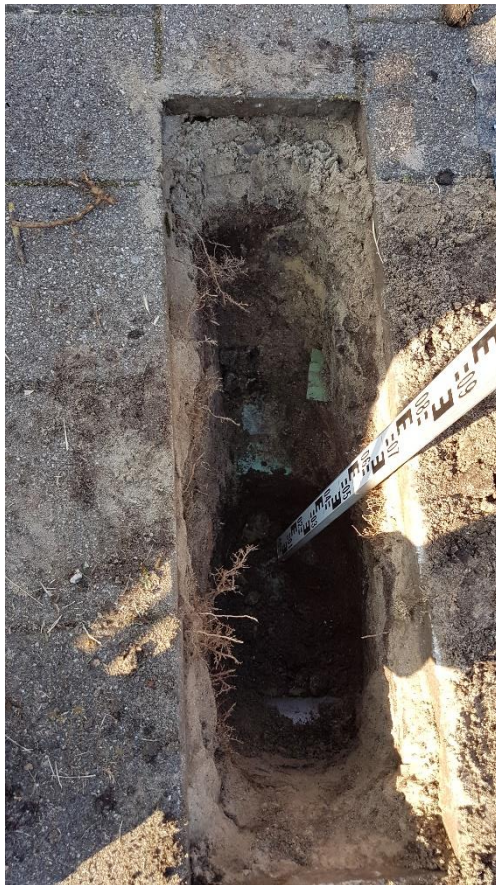
Foto links: Bovenin het profiel is sprake van enige fijne beworteling. Naar beneden toe neemt de beworteling echter af. Aan de rand van de sleuf liggen afdekstroken van leidingen en naar de weg toe is een PVC-leiding aangetroffen.

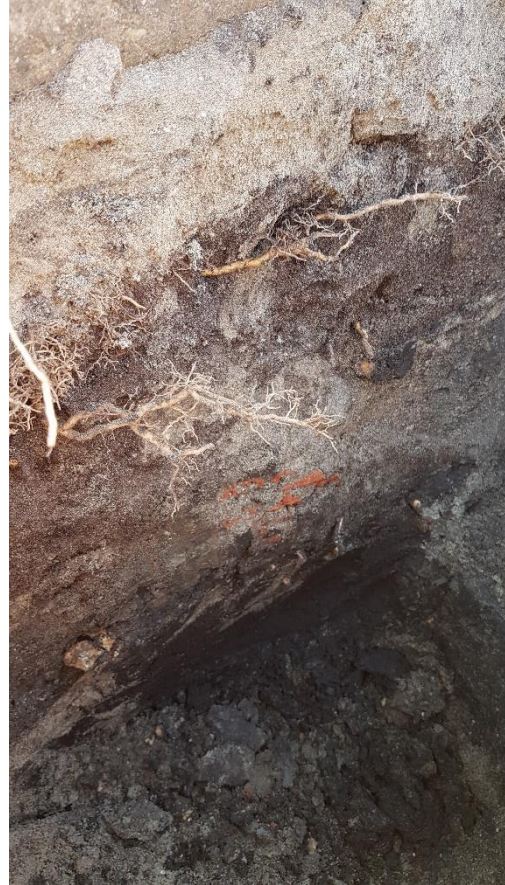
Foto rechts: het profiel bestaat voor een groot deel uit een compacte zandlaag waarvan het humusgehalte met de diepte toeneemt (atypische verdeling). De boom wortelt echter niet in deze laag.

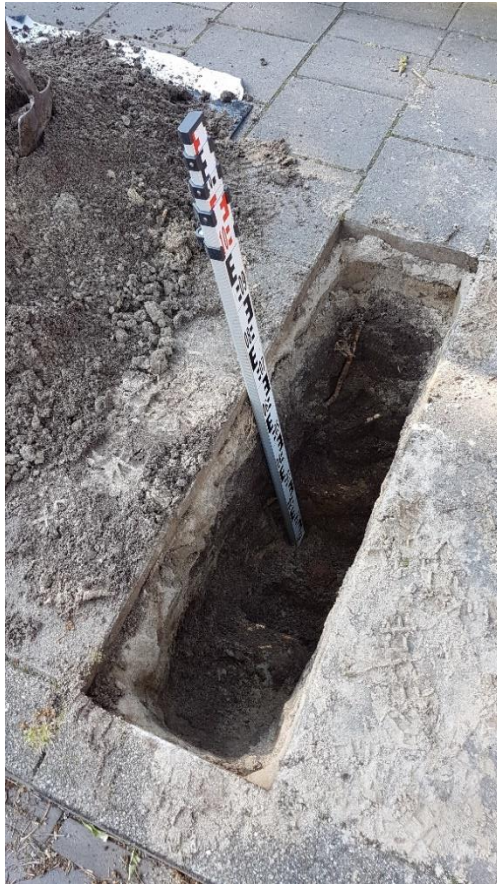
Foto links: profielsleuf met een bovenlaag van schraal straatzand en daaronder een laag met bruin matig fijn zand (eventueel bomenzand) tot een diepte van 65 cm.

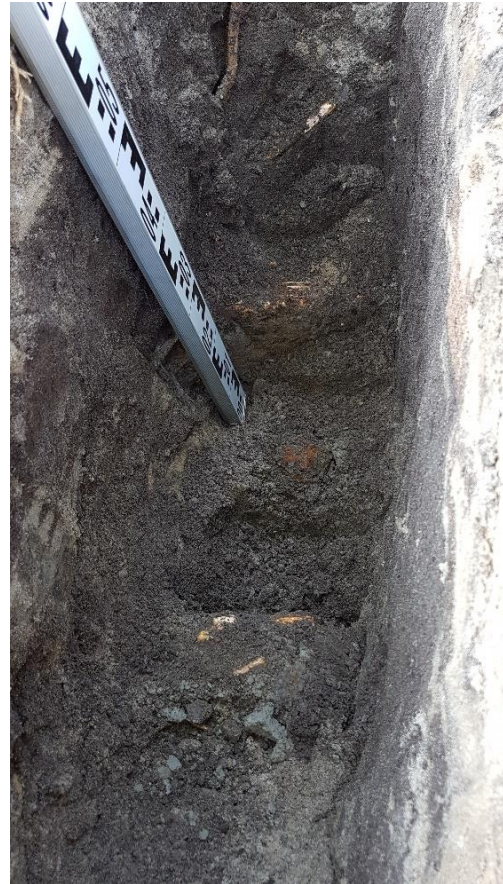
Foto rechts: de boom wortelt vooral op dieptes tussen 50 en 60 cm. Hier zitten ook enkele wortels met diktes tot ca. 5 cm.

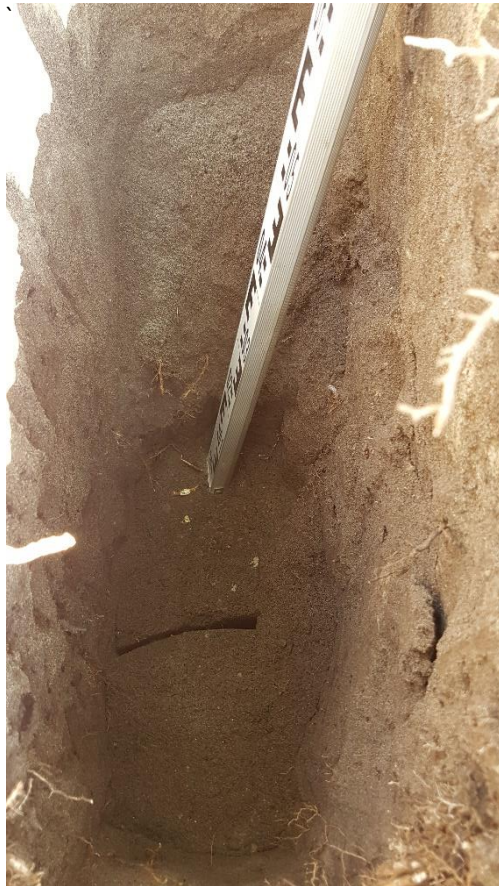
Foto links: het zanderige bodemprofiel is tot in de diepte vrij egaal qua opbouw en lijkt gunstig voor wortelgroei, maar deze is beperkt. Wel zijn er wat wortels op grotere diepte waargenomen op de overgang naar de kleilaag hieronder.

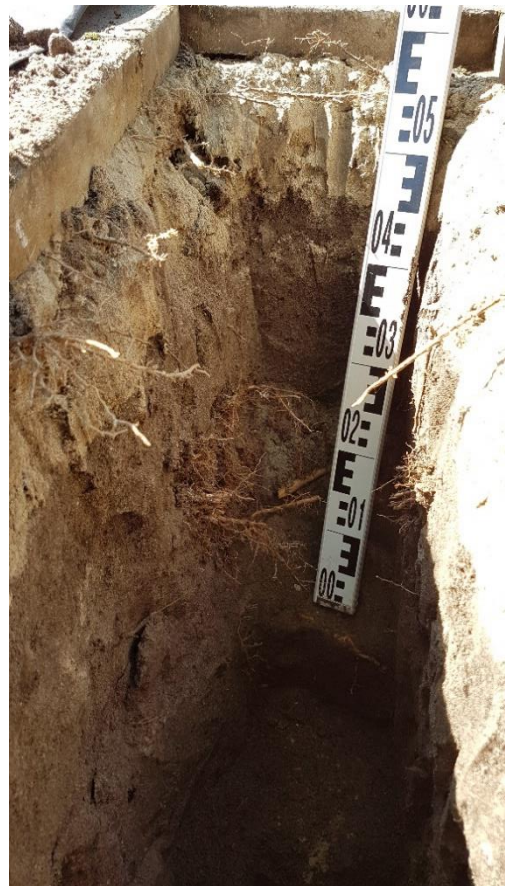
Foto rechts: fijne beworteling zit vooral op de overgang van de laag met straatzand naar de onderliggende bruine zandlaag. In deze humusrijkere laag zitten slechts op enkele plekken (bundels van) fijne wortels.

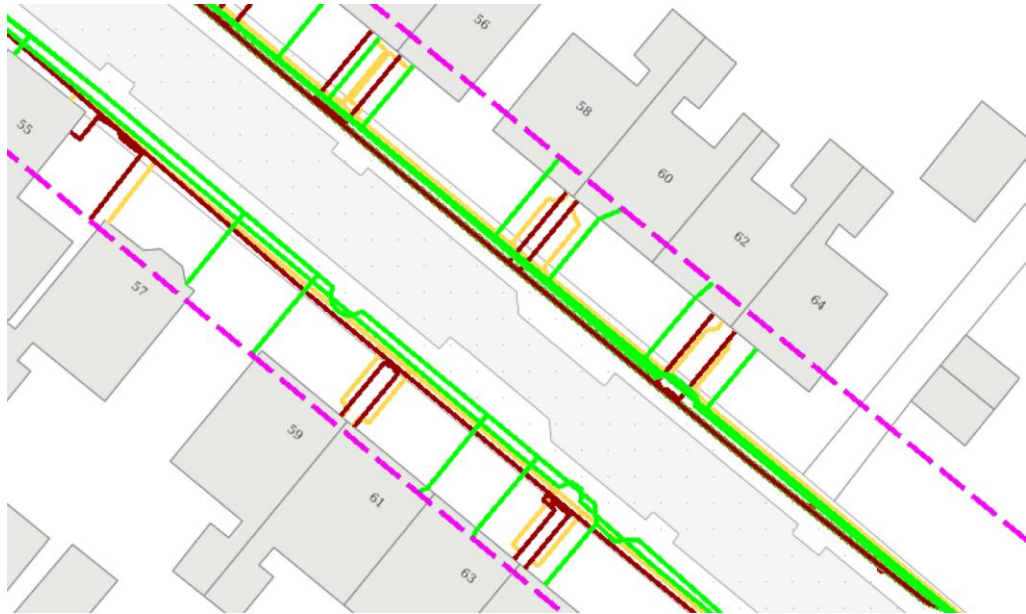
Detail uit de tekening met ondergrondse kabels en leidingen in het westelijke deel van de Molenstraat. De riolering en de leidingen voor laagspanning (verzorging lichtmasten) zijn niet eens afgebeeld. In het trottoir liggen hier leidingen van onder andere Stedin (middenspanning, datatransport, lage druk gasleiding, laagspanning), Dunea (water) met daarnaast Siemens, Ziggo, KPN en Eurofiber voor data.

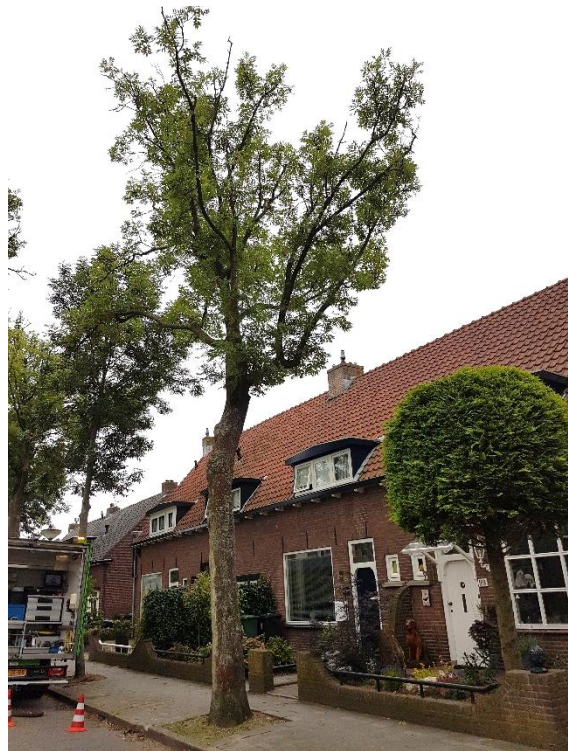
**Sterk terugvallende oudere es waar het afsterven van twijgen en takeinden een continu doorgaand proces is. De kroonbalans kan ook door snoei niet meer hersteld worden.**

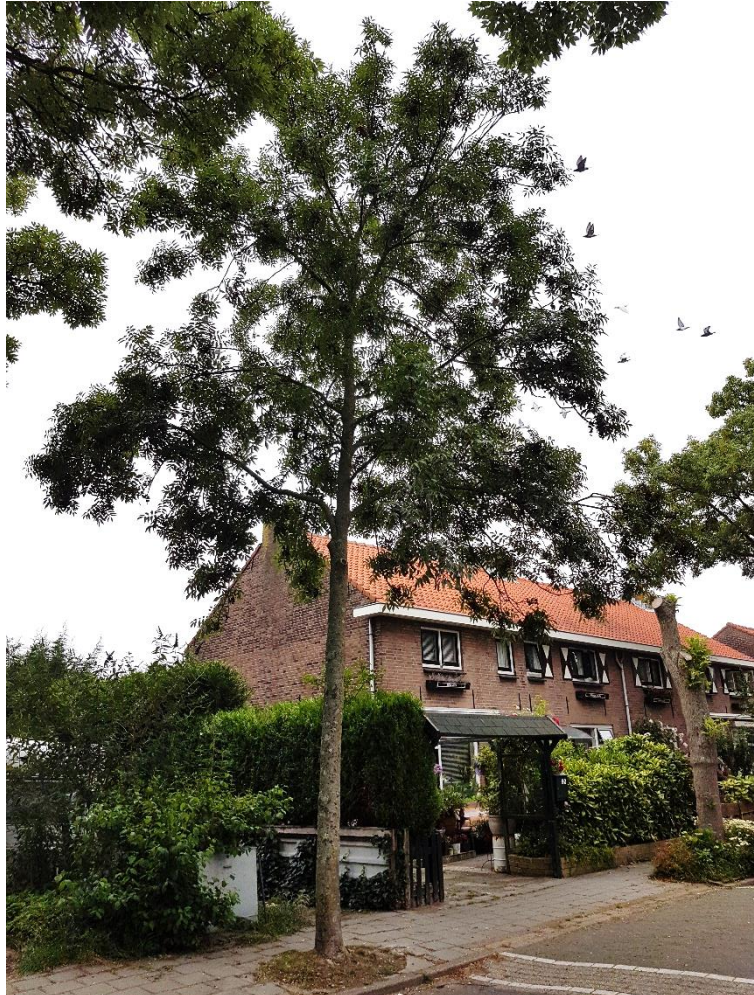
**Deze es uit 1995 is niet optimaal qua groei. De kroon is wat transparant en de bladeren vormen her en der clusters. Desondanks is de boom qua groei en ontwikkeling voldoende goed om met regulier beheer verder te gaan. De meeste exemplaren uit dit plantjaar zijn beter qua conditie.**

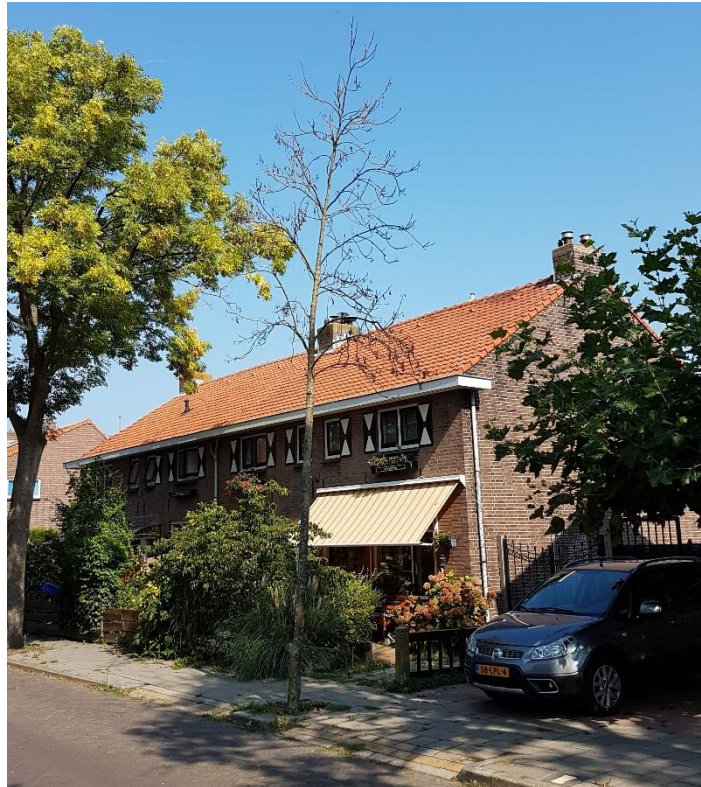
Jonge es met volledig afgestorven kroon.

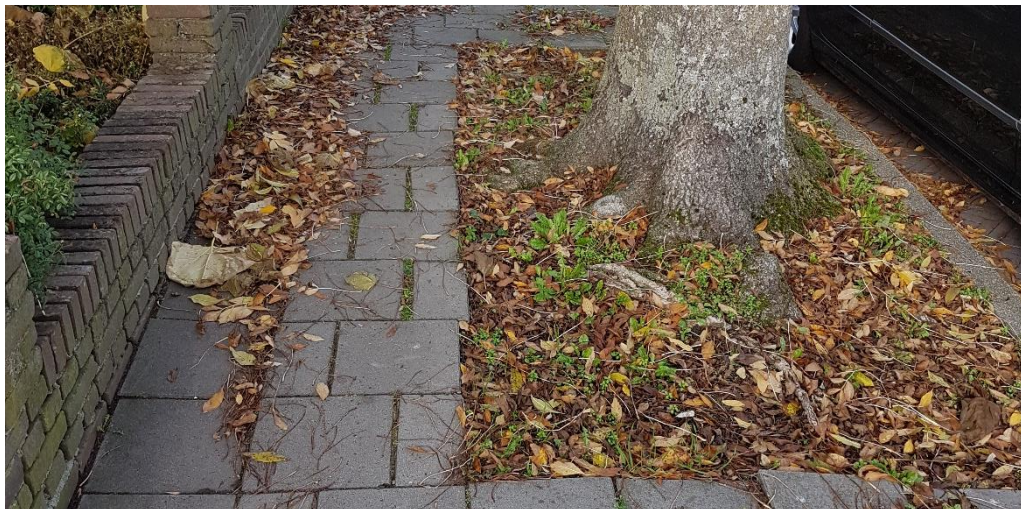
Het trottoir ter hoogte van deze es in de Molenstraat heeft over een lengte van 3 meter een breedte van 75 cm (= 2,5 betontegels). In sommige situaties bedraagt deze breedte zelfs slechts 60 cm. Vaak is hier tevens sprake van veel oneffenheden als gevolg van wortelopdruk. Voor mensen die slecht te voet zijn en/of een rollator gebruiken zijn zulke passages een obstakel.

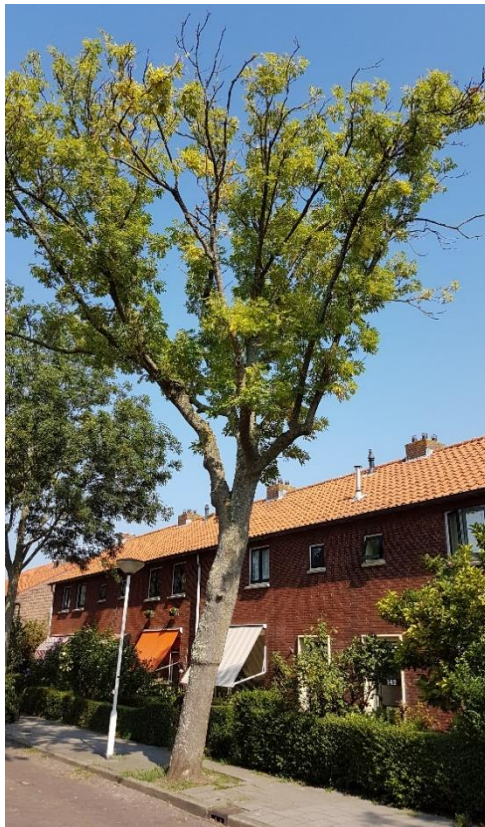
Foto links: volwassen es in de Molenstraat met veel zwaar dood hout dat binnen enkele maanden na de snoei in het voorjaar 2019 is ontstaan. Behoud van exemplaren van deze kwaliteit is zelfs met intensief beheer niet meer zinvol en haalbaar.

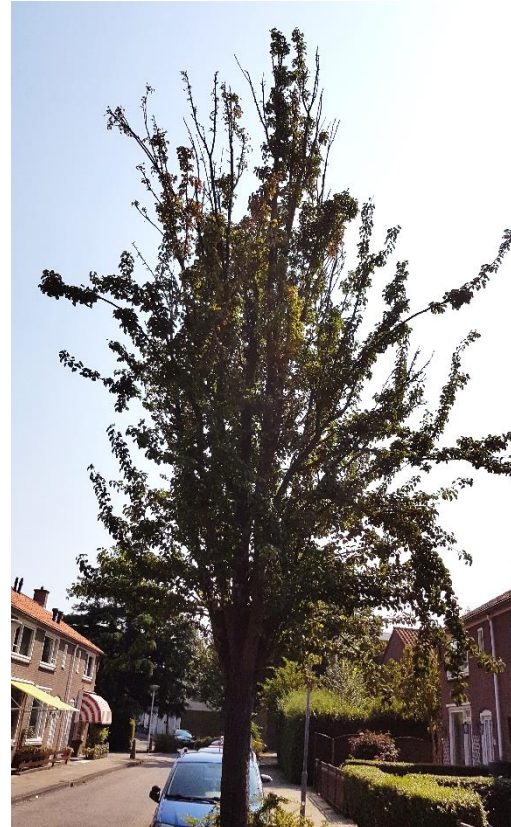
Foto rechts: bij de oudere sierperen in de C. van Eerdenstraat is de oorspronkelijke kroonstructuur niet meer aanwezig door het afsterven van hoofdtakken. De bomen zijn niet meer goed te snoeien en te beheren en kunnen beter vervangen worden door jonge exemplaren die snel leiden tot een beter beeld bij minder beheer.

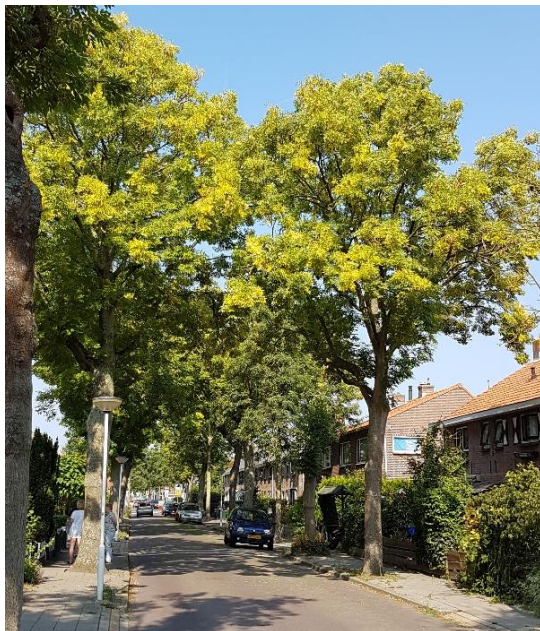
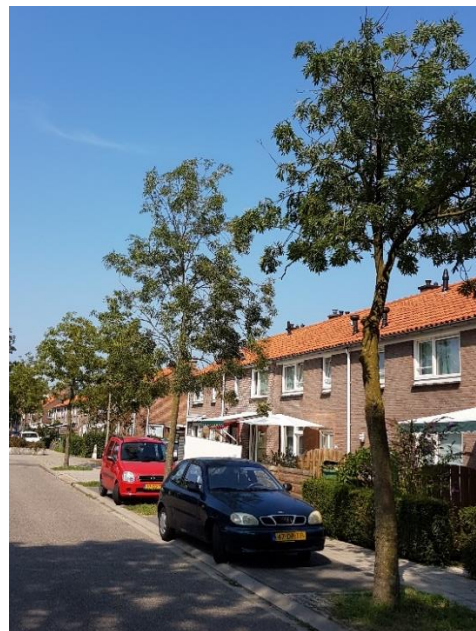
Foto links: volwassen essen in de Molenstraat met nog samenhangende kronen. De groei van deze bomen is echter bijna nihil. Hun regeneratievermogen (bijvoorbeeld bij een verhoogde ziektedruk door essentaksterfte) is laag. Foto rechts: jonge essen met matige conditie en ontwikkeling in de J. Hoornstraat. Hier is het twijfelachtig of zij zich voldoende kunnen herstellen om vervolgens door gericht beheer te komen tot een goede kroonstructuur.

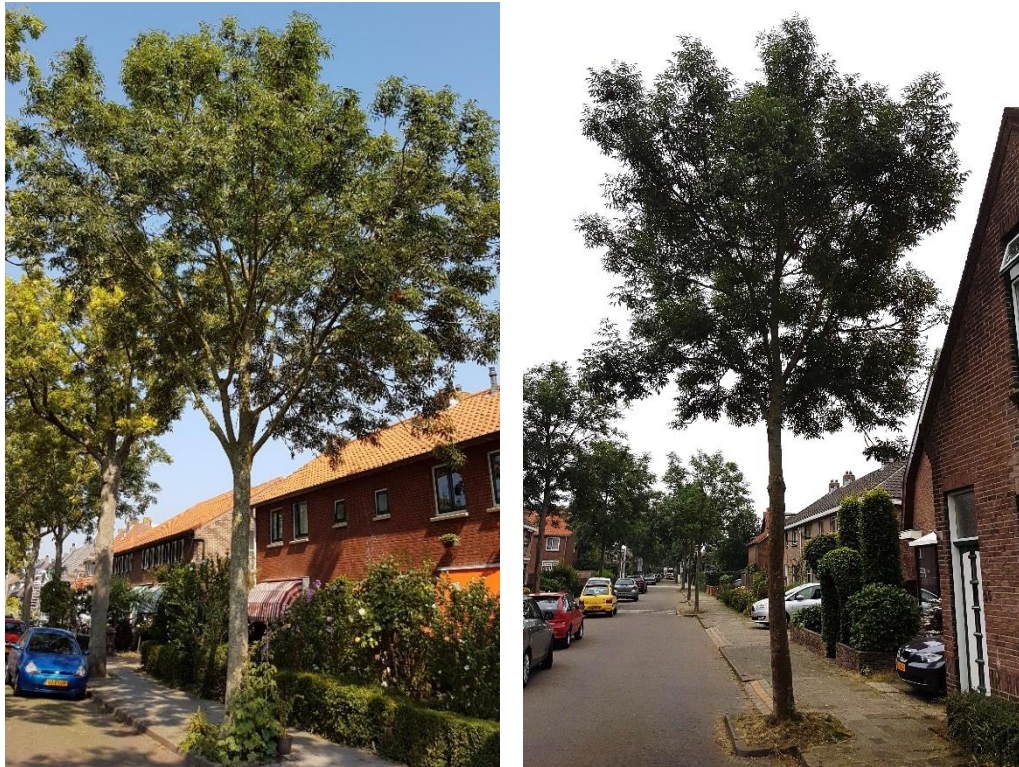
Foto links: jong volwassen es in de Molenstraat met goede groei en kroonstructuur. Veel bomen uit deze leeftijdsgroep ontwikkelen zich goed. Beperkingen kunnen hier op den duur vooral ontstaan door een beperkte groeiplaatsituatie.

Foto rechts: jonge es in het oude (westelijke) deel van de Molenstraat. Niet alle essen van vergelijkbare leeftijd in dit deel van de Molenstraat zijn qua conditie en structuur even goed als dit exemplaar.
