Boomtechnisch rapport
Molenstraat en omgeving in Zoetermeer
projectnr. 20-19 BE / november 2020

dendrologic

Gemeente Zoetermeer
Y. van Wingerde
J. Hilbert

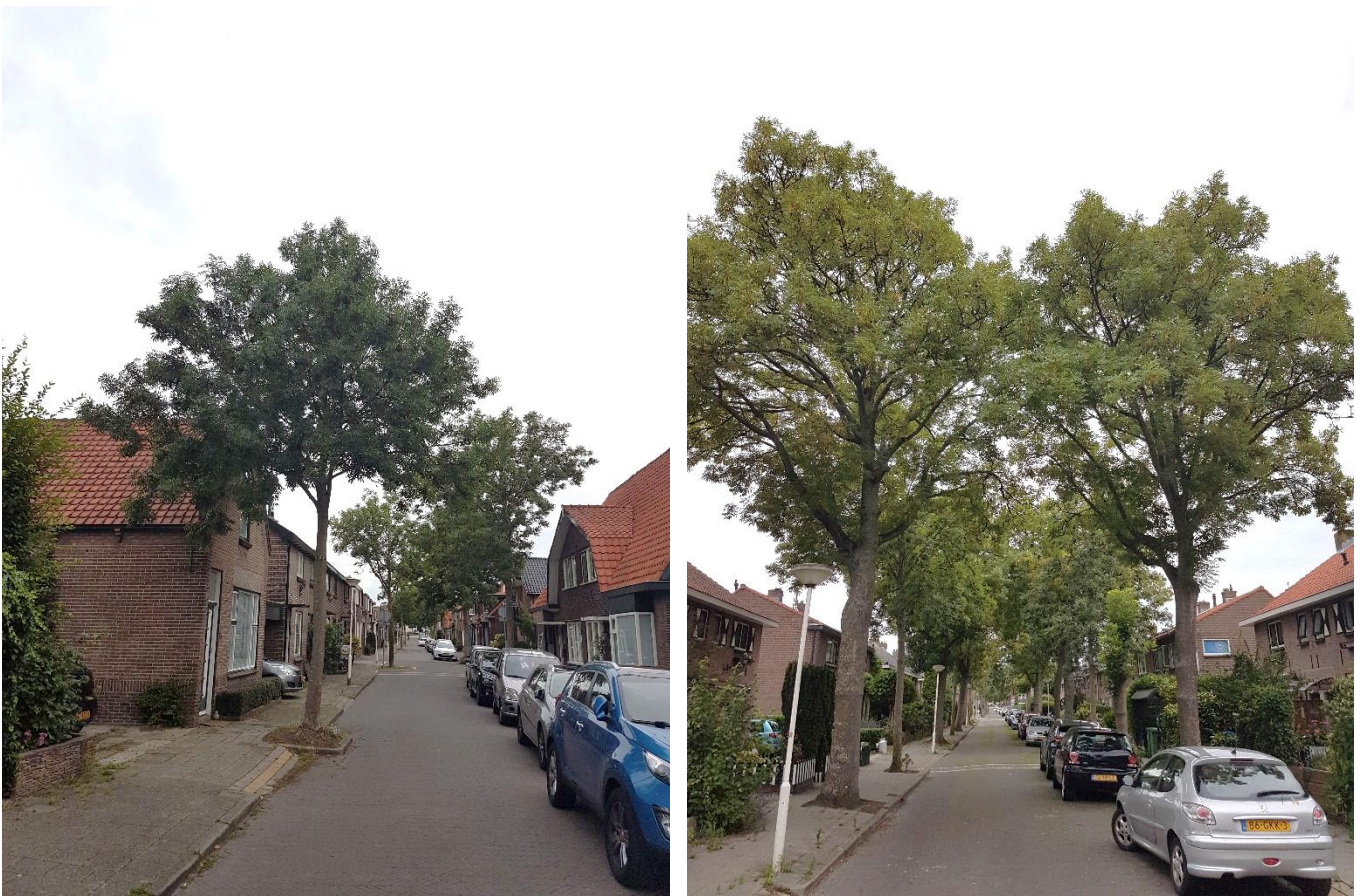
Foto links: in het westelijke deel van de Molenstraat is bij enkele exemplaren weer scheutontwikkeling in de bovenkroon zichtbaar. De breed uitdijende kronen kunnen eventueel nog herstellen als de groei doorzet. Foto rechts: diverse oudere goudessen (*Fraxinus excelsior* 'Jaspidea') stonden eind juli nog redelijk in blad en vertonen voorlopig een stabiel beeld. De slechtste exemplaren zijn echter recent gekandelaberd of geveld.

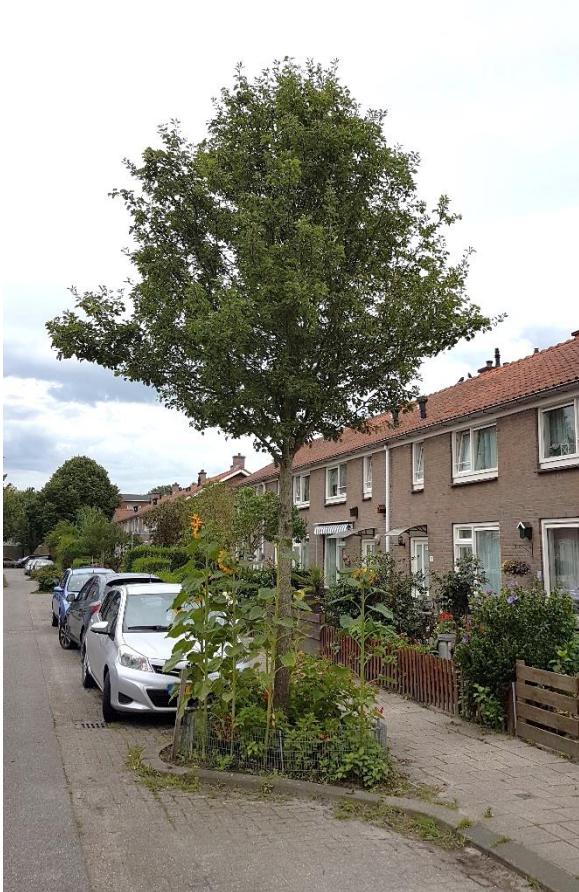
Foto links: van de sierperen zijn alleen de goede en jongere exemplaren behouden.

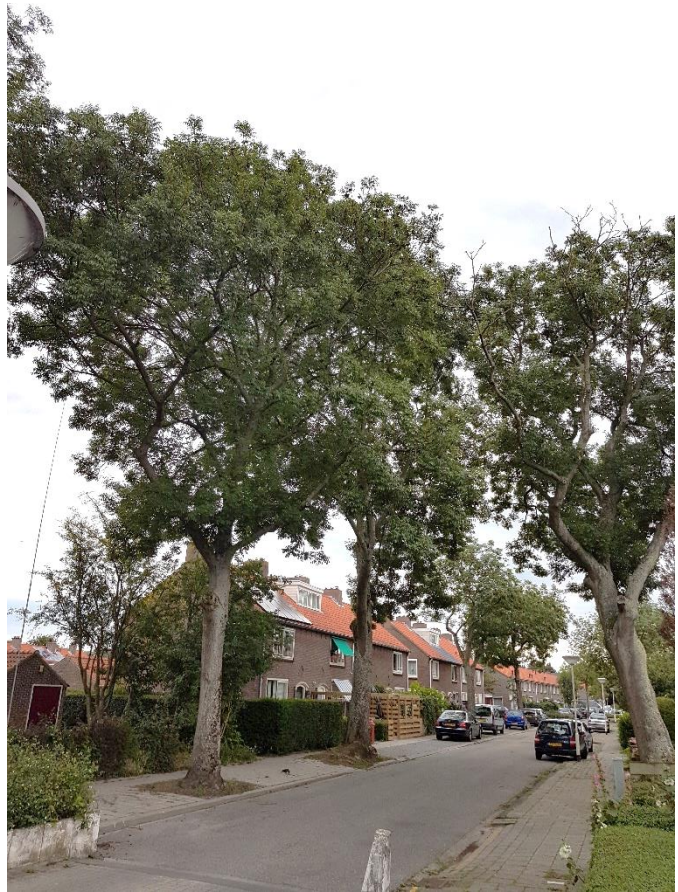
Foto rechts: in de J. Hoornstraat zijn diverse essen verwijderd die amper groeiden en weinig perspectief hadden.

Bij de oudere exemplaren zoals hier de bomen nr. 79 en 80 was de groei-ontwikkeling in 2020 goed.

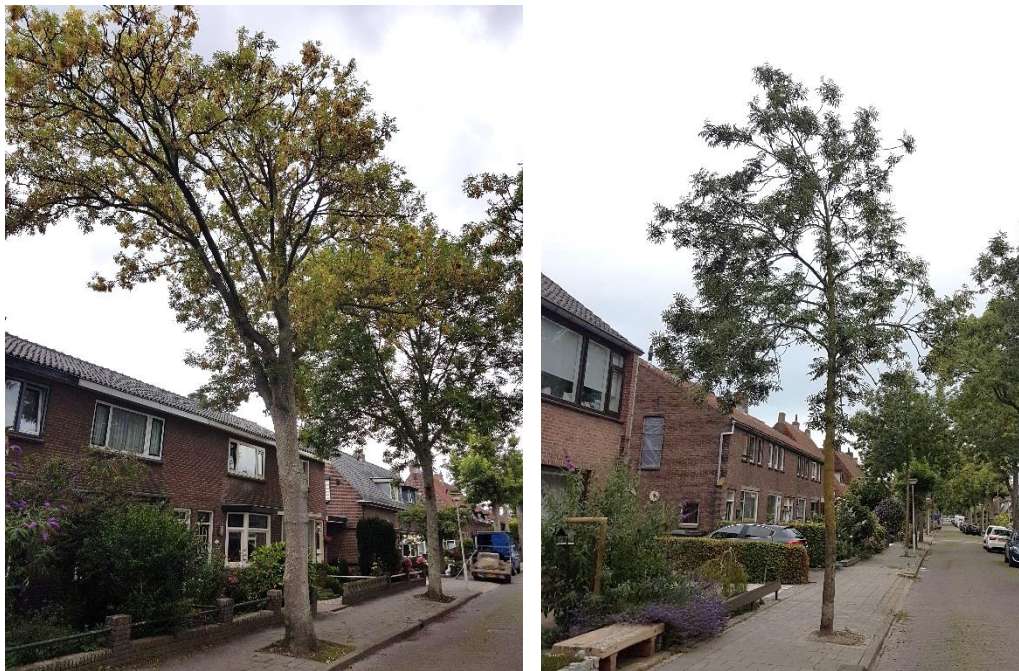
Bij de bomen met een geringe toekomstverwachting horen naast diverse sterk terugvallende oudere essen (foto links) ook enkele jongere essen die amper groeiontwikkeling vertonen.

De slechtste exemplaren zullen in 2021 gekapt of – indien boomtechnisch verantwoord – eventueel gekandelaberd worden. De gekandelaberde exemplaren (tijdelijk behoud met sterk gereduceerde kroon) zullen uiterlijk aan het begin van de herinrichtingswerkzaamheden gekapt worden.

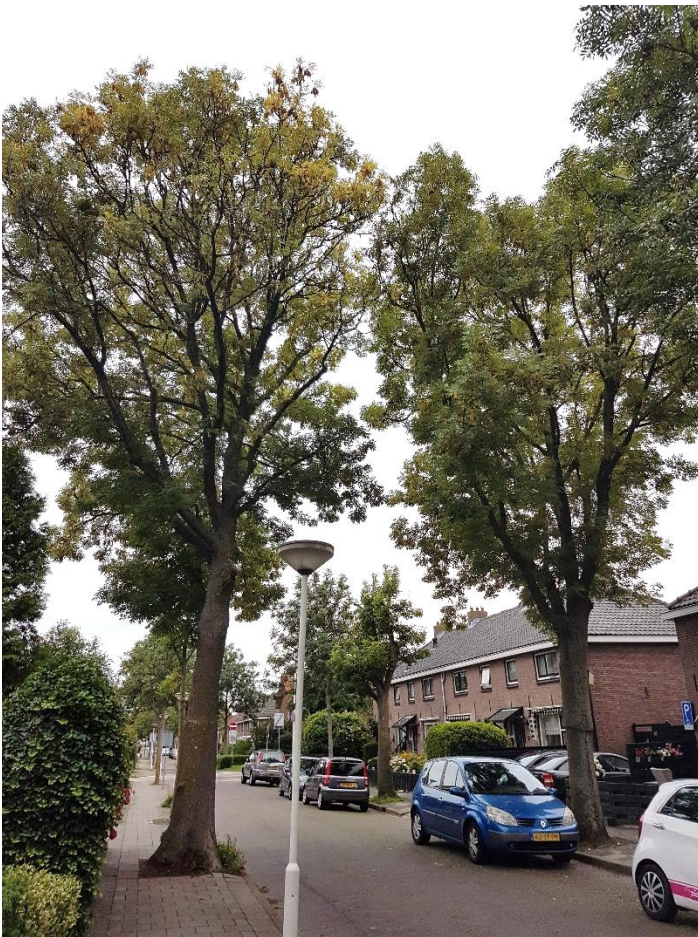
Foto links: van de twee oude essen op de foto valt het exemplaar aan de linkerkant geleidelijk terug, terwijl de boom aan de rechterkant nog stabiel is en een redelijke bladbezetting heeft. De rechterboom valt binnen categorie B.

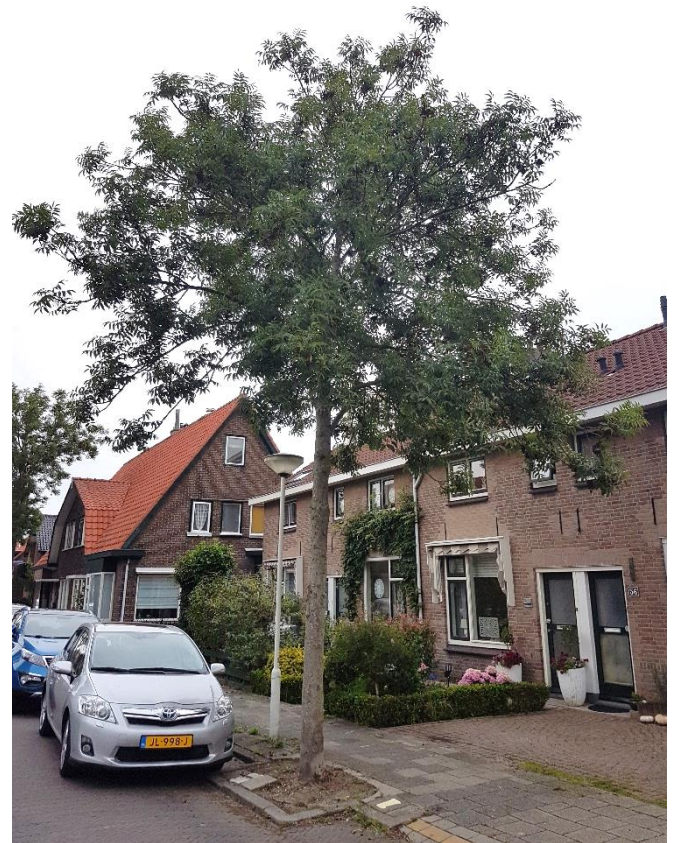
Foto rechts: bij diverse jongere essen zoals hier boom nr. 9 is na de terugval in 2018 opnieuw enige groei te zien. Het is nog onduidelijk of deze groei vooral in de top doorzet waardoor herstel van de kroonstructuur mogelijk zou worden.

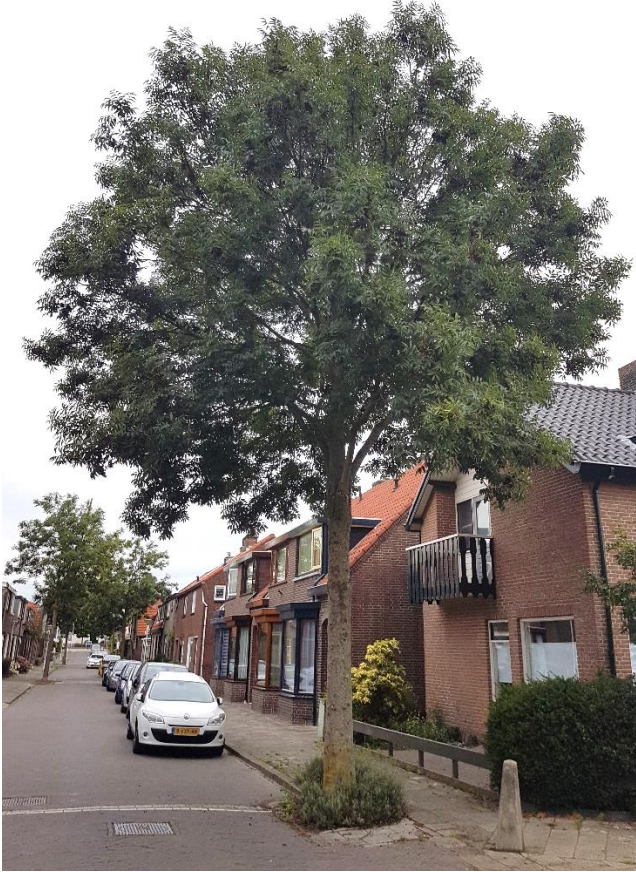
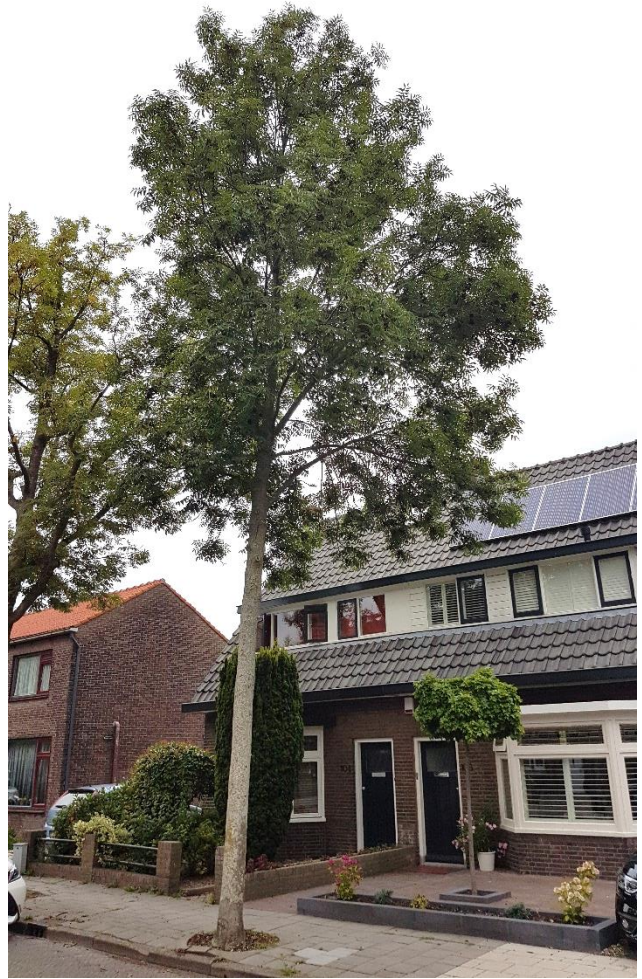
Vooraf de in 1995 in de Molenstraat geplante essen ontwikkelen zich redelijk tot goed en vormen hier mede de basis van een toekomstige bomenstructuur.
