MOERDIJK DRIMMELEN

NORMTRAJECT 34-2 / 34-1

Dijkversterking
Moerdijk-Drimmelen

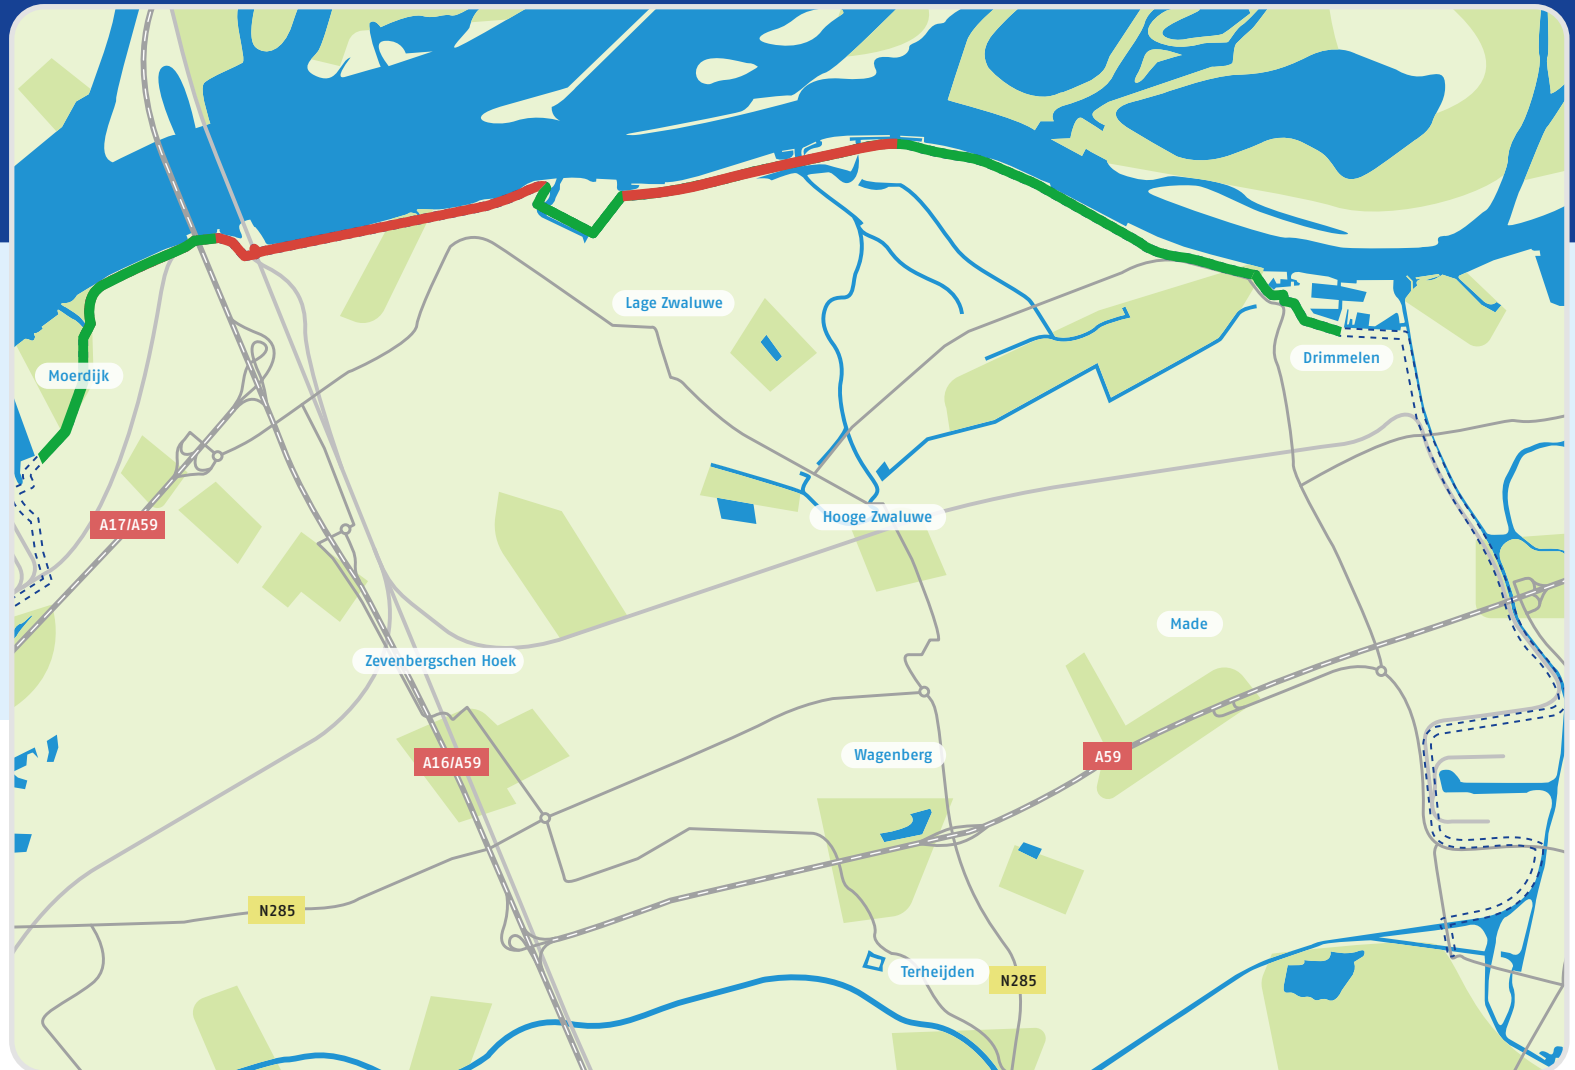
GRASEROSIE BUITENTALUD

Door golfaanval en stroming kan de buitenkant van de dijk slijten (eroderen) met een dijkdoorbraak tot gevolg. Golfaanval kan worden veroorzaakt door wind en storm, maar ook door scheepvaart. Een groot deel van de buitenkant van de dijk is bekleed met gras.

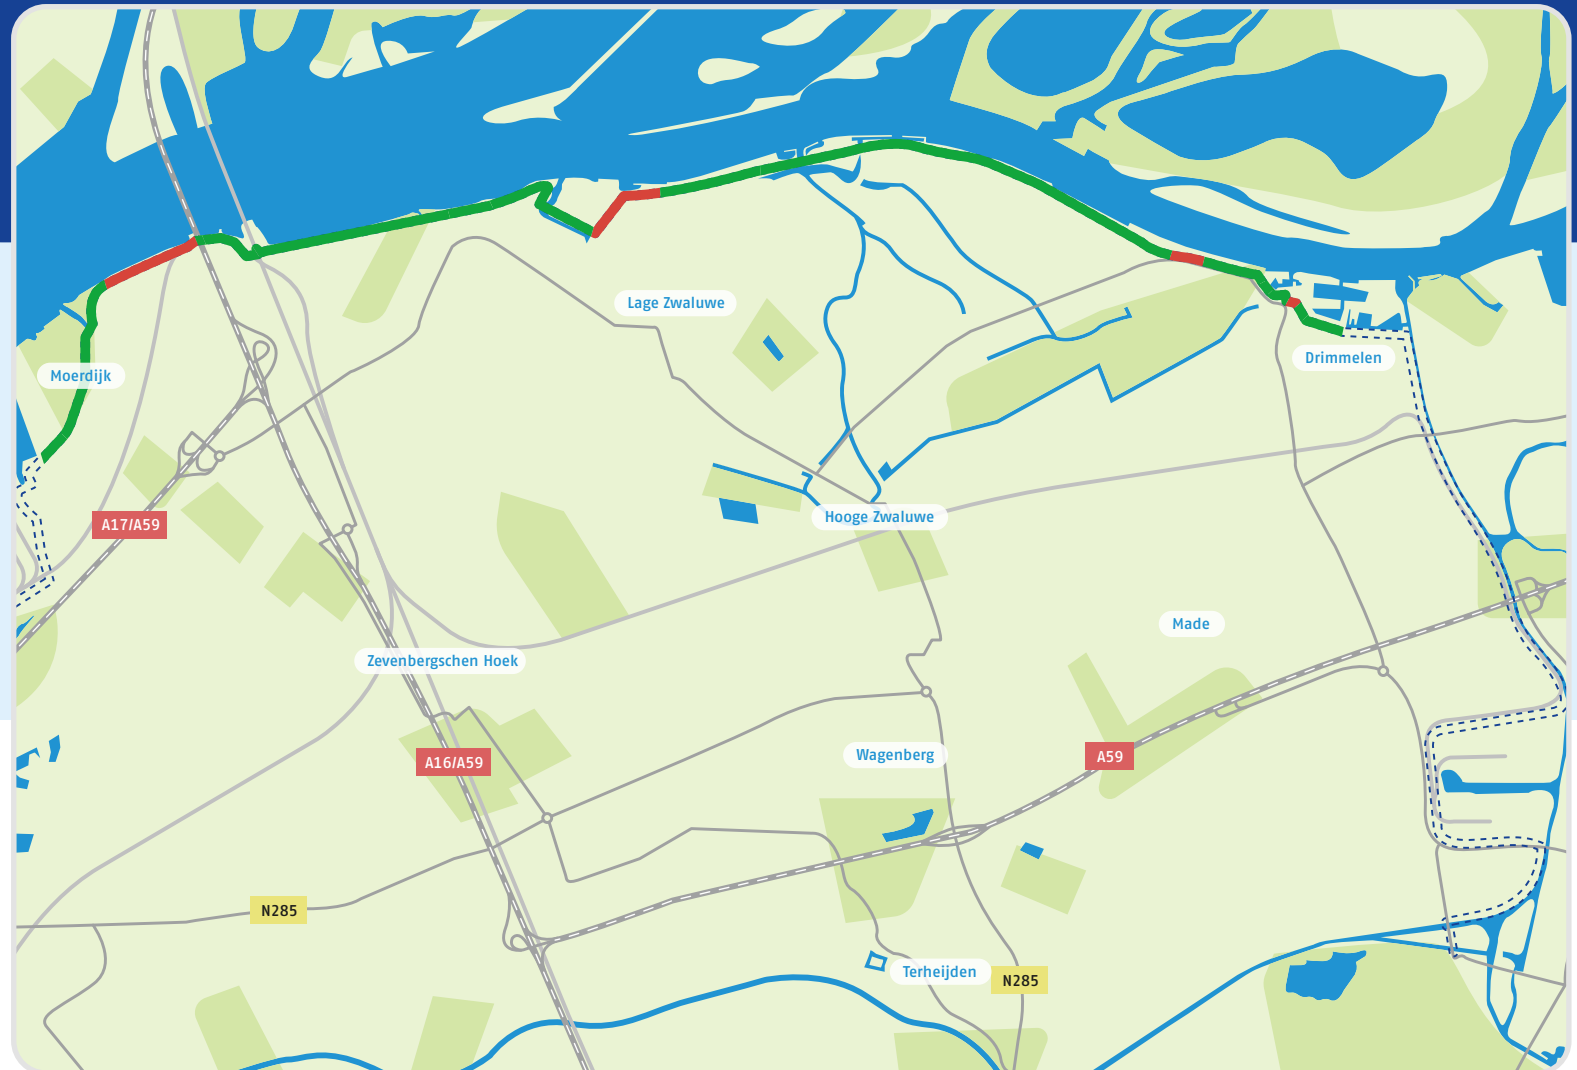
MACRO-INSTABILITEIT BINNENTALUD

Het binnentalud, de binnenkant van een dijk, kan zijn stevigheid verliezen doordat de dijk van binnen erg nat wordt en verzadigd raakt. Als dat gebeurt, drukken de zand- en kleideeltjes niet meer goed op elkaar, waardoor de dijk als het ware vloeibaar wordt en dus instabiel. De dijk zakt dan door z'n eigen gewicht naar beneden.

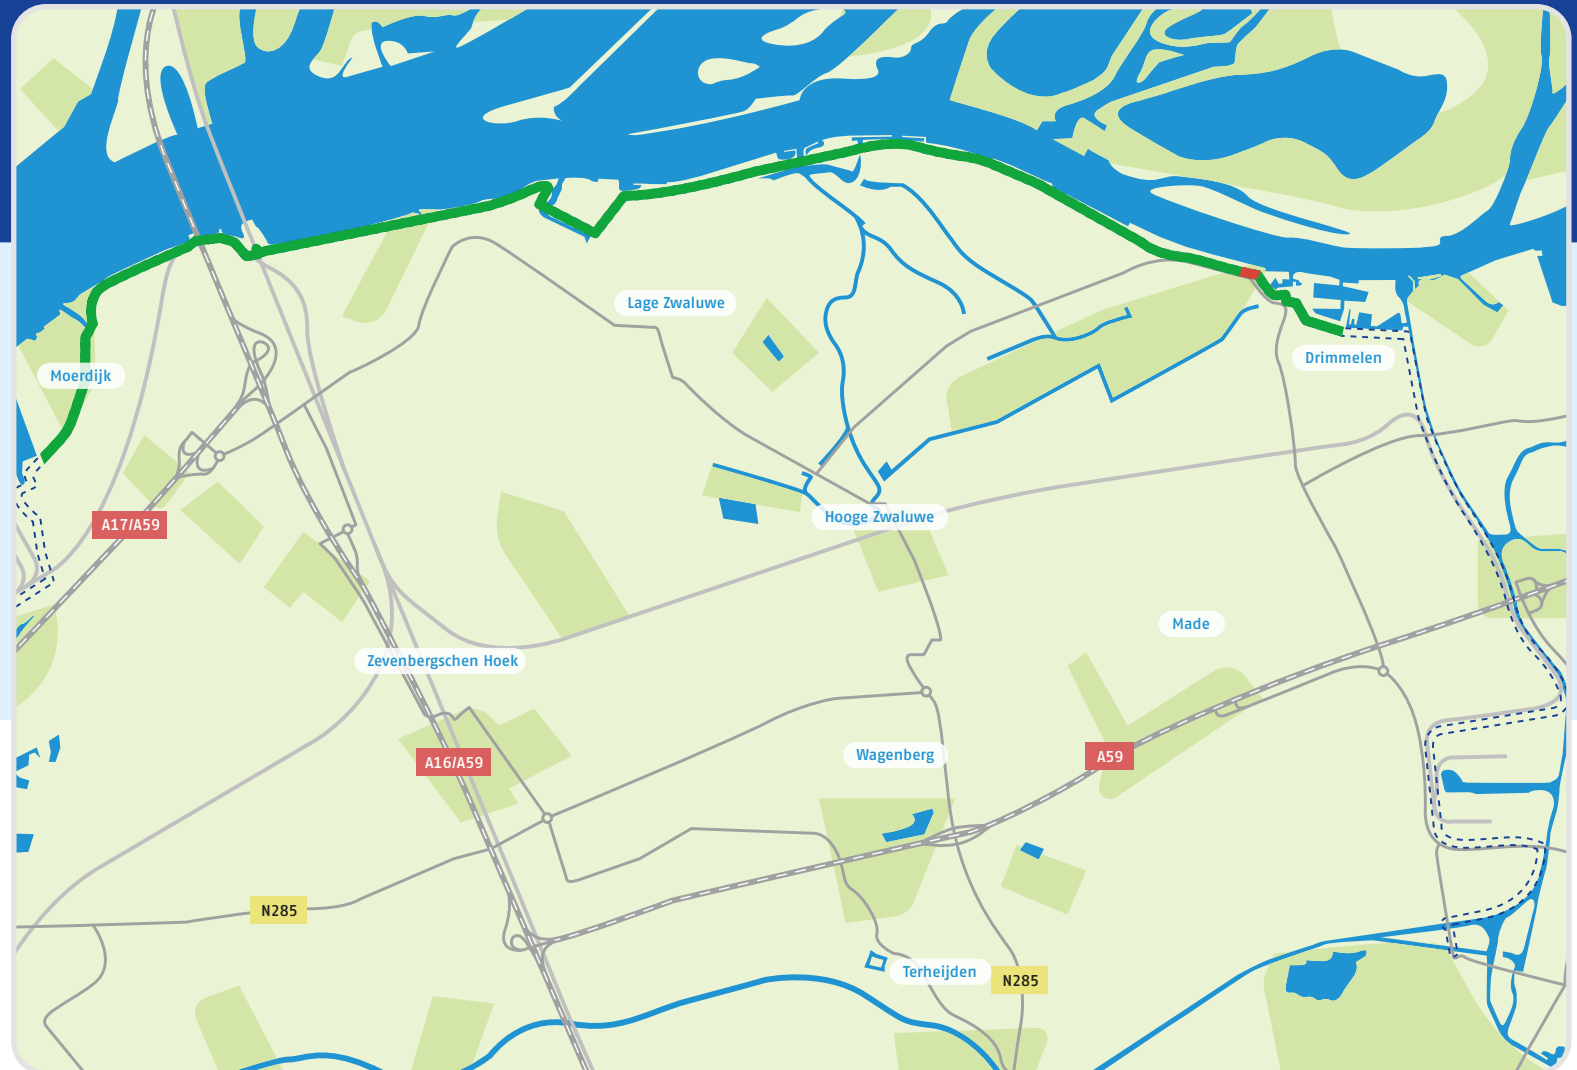
MICRO-INSTABILITEIT

Als er langere tijd sprake is van hoogwater, kan er water door de dijk gaan stromen en aan de binnenkant van de dijk weer naar buiten komen. Dit kwelwater kan zanddeeltjes van uit de dijken meenemen waardoor de dijk zijn stevigheid verliest of de taludbekleding afschuift.

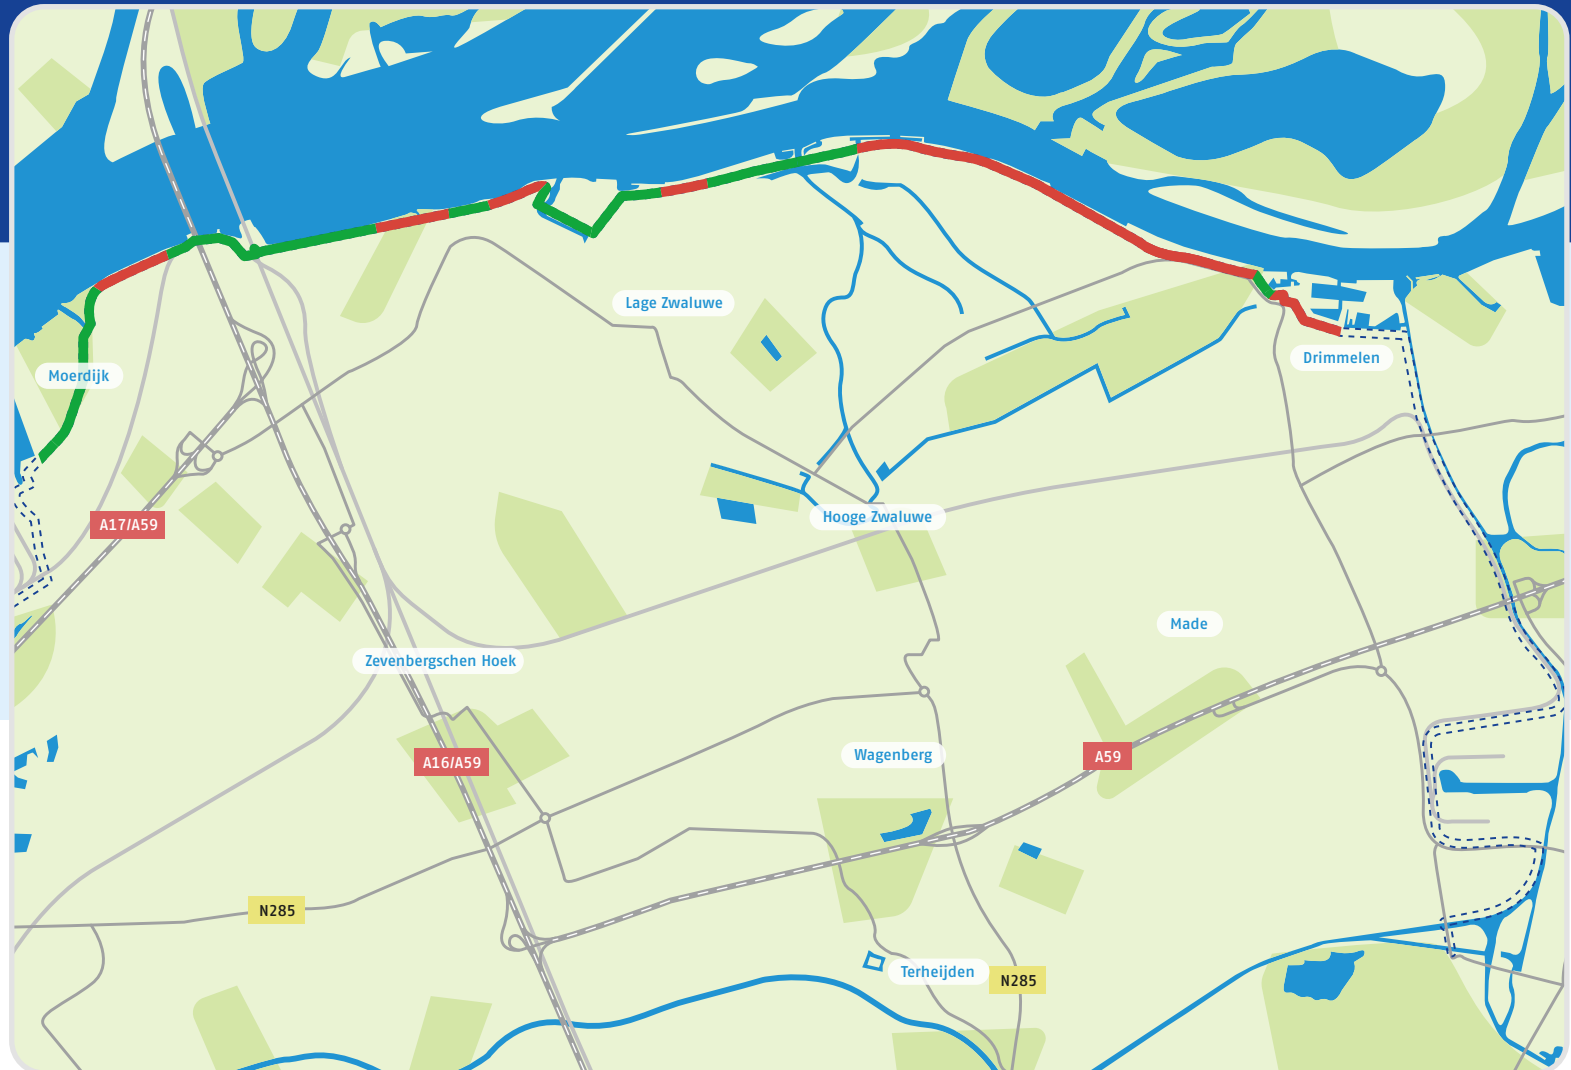
PIPING

In Nederland is de bovenste grondlaag, waar de dijk op ligt, vaak ondoorlatend. Onder die laag bevindt zich een goed doorlatende laag. Het grondwater dat daar doorheen 'stroomt' kan zandkorreltjes meenemen waardoor er een gang ontstaat, een pipe. Door zo'n pipe wordt de dijk verzwakt en de dijk kan erdoor bezwijken.

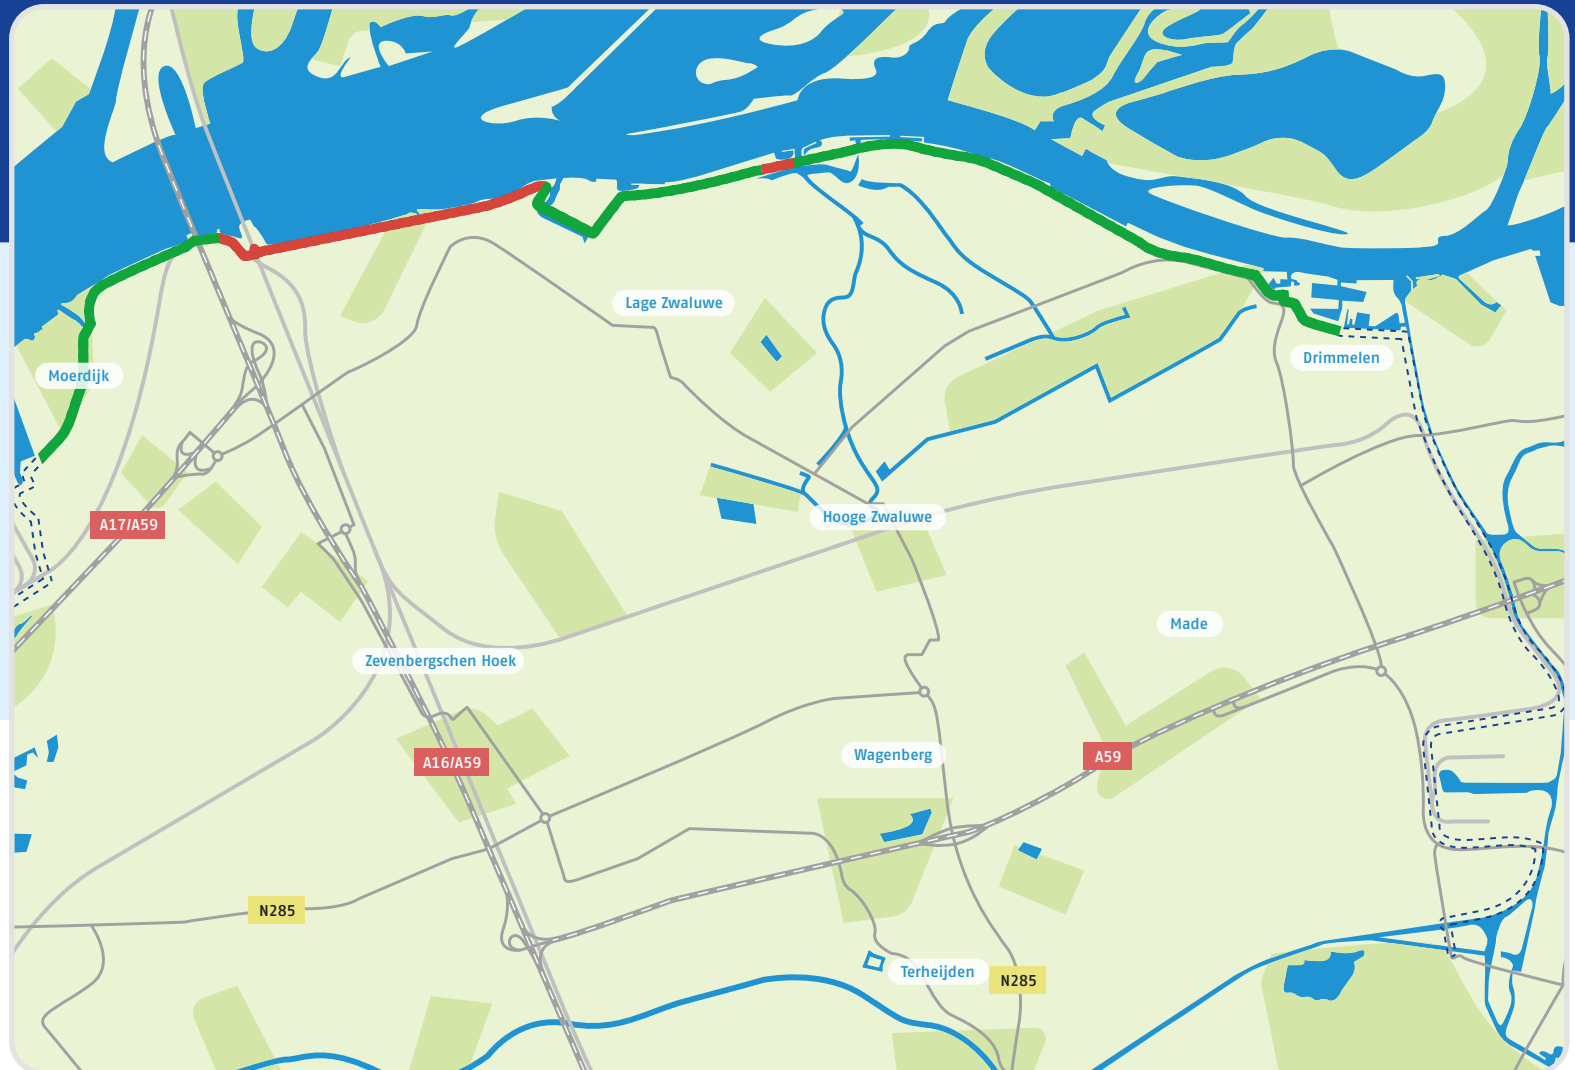
STEENZETTING

Waar de dijk dicht tegen de rivier ligt is de aanval door golven en stroming groot. Op die plekken bestaat de buitenzijde van de dijk uit een "harde bekleding" (gezette stenen of betonnen blokken), in plaats van gras. Door golf-aanval en stroming kan de dijk slijten. Met het oog op hogere rivierwaterstanden (door klimaatverandering) is de harde bekleding niet overal hoog genoeg op de buitenzijde van de dijk.
