# Boom Effect Analyse

Terborgseweg Doetinchem

In opdracht van WBC Bouwgroep

| Datum: | 12-09-2022 |

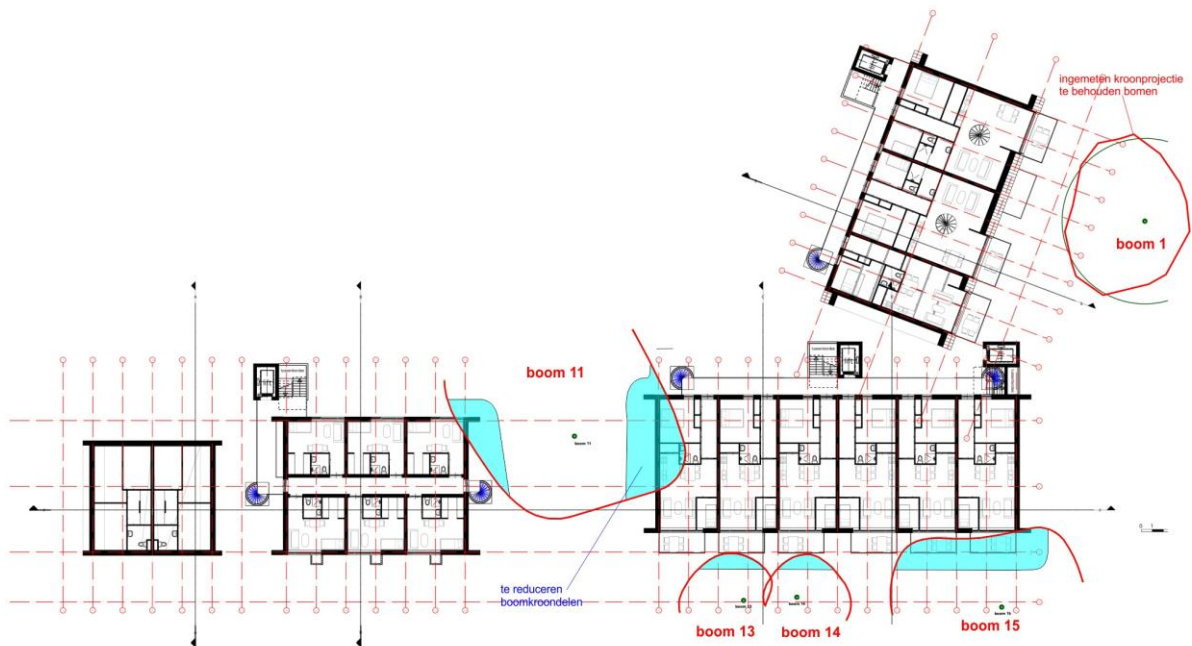
Figuur 6. Resultaat van de inmeting van de kroonprojecties (rode lijnen) van de te behouden bomen. De blauwe delen van de boomkronen worden verwijderd om de bouw mogelijk te maken.

De oppervlakte verharding binnen de kroonprojectie van deze boom zal bij uitvoering van de plannen toenemen. Uit figuur 6 is af te leiden dat circa 7% van de kroon van deze boom ingekort moet worden bij het aangepaste plan. Er van uitgaande dat het wortelstelsel van deze boom ongeveer overeenkomt met de kroonprojectie, zal het wortelstelsel met ongeveer 20% ingekort moeten worden, vooral door de geplande parkeerkelder ten zuidwesten van de boom.

Door aanpassing van het bouwplan zal de kroon van deze boom waar deze overlapt met de gebouwen II en III slechts iets teruggesnoeid moeten worden om ongeveer 1,5 meter afstand tot de gebouwen te houden. De inschatting is dat circa 7% van de kroon van deze boom verloren gaat. De vitaliteit van deze boom zal door het terugsnoeien van de kroon naar verwachting niet verminderen. De geschiedenis leert dat deze boom gevoelig is voor takbreuk. Door het inkorten van de breed uitwaaierende takken zullen deze takken minder snel van de stam afbreken. De stam van de boom moet door jute bedekt worden indien door het inkorten van de kroon zonlicht bij de stam kan komen. Rechtstreeks zonlicht op de bast van een beukenstam in het groeiseizoen is vaak dodelijk voor de boom. Opslag van zwaar materieel/materiaal binnen de kroonprojectie van deze boom moet tijdens het bouwproces voorkomen worden. Door het toepassen van beschermingsmaatregelen (zie hoofdstuk 5) kan verdere kroon- en stamschade voorkomen worden.

De verwachting is dat er maximaal 20% wortelverlies optreedt bij uitvoering van het gewijzigde bouwplan, vooral door de realisatie van de parkeerkelder ten zuidwesten van de boom. Wellicht dat de dikkere stabiliteitswortels daarbij ontzien kunnen worden, omdat deze vrij diep zitten. De vitaliteit en stabiliteit van deze boom zullen door het wortelverlies mogelijk iets verminderen.

Gebruik bomenzand onder aan te brengen verharding binnen de kroonprojectie. Doordat het zandbed onder bestratingen vaak zeer dicht is, hebben de bomen die hier groeien moeite om goed te wortelen. Bomenzand voorkomt dit probleem en biedt bomen een optimale groeiomgeving. Bomenzand is tegelijkertijd geschikt om op te bestraten. Het is wenselijk de oppervlakte bestrating binnen de kroonprojectie zo klein mogelijk te houden. Als verharding is een deels open variant het meest wenselijk, bijvoorbeeld grasbetonstenen.

Het is wenselijk de boomspiegel, de onverharde ruimte rond de stamvoet, zo groot mogelijk te houden. Het is wenselijk om op de boomspiegel regelmatig een dun laagje compost op te brengen.

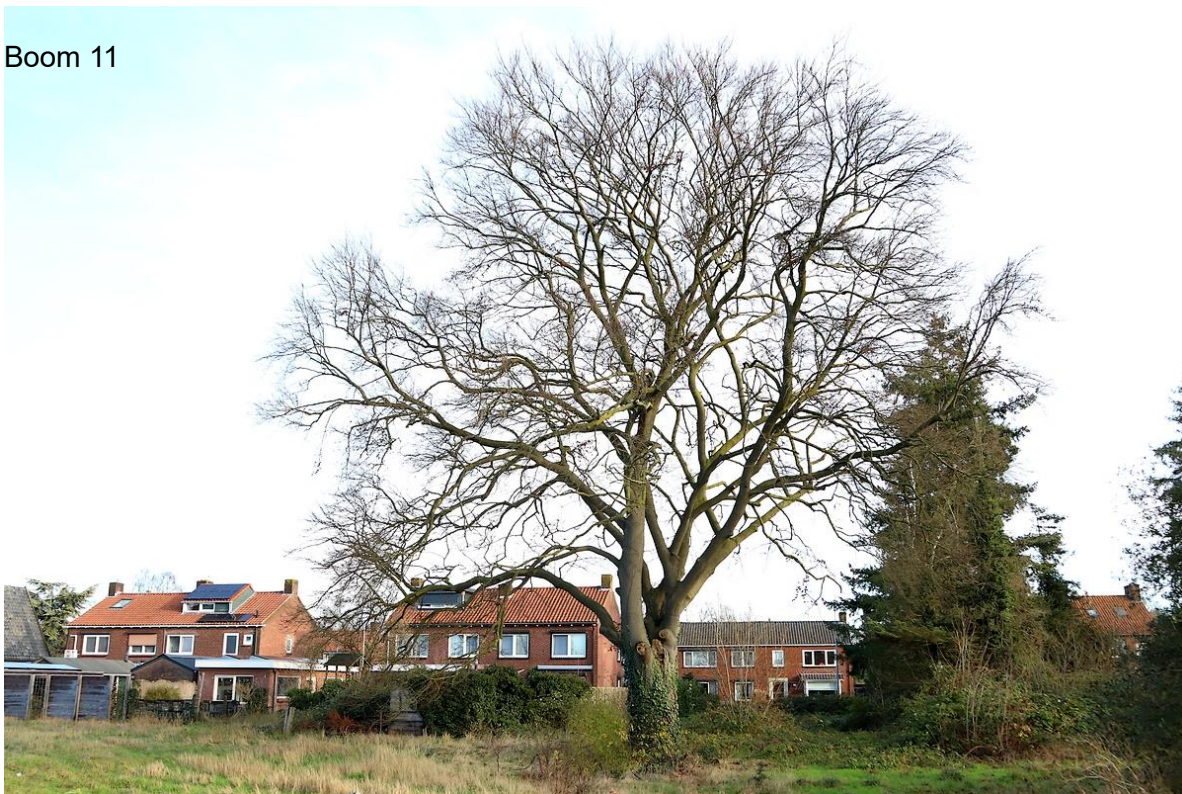
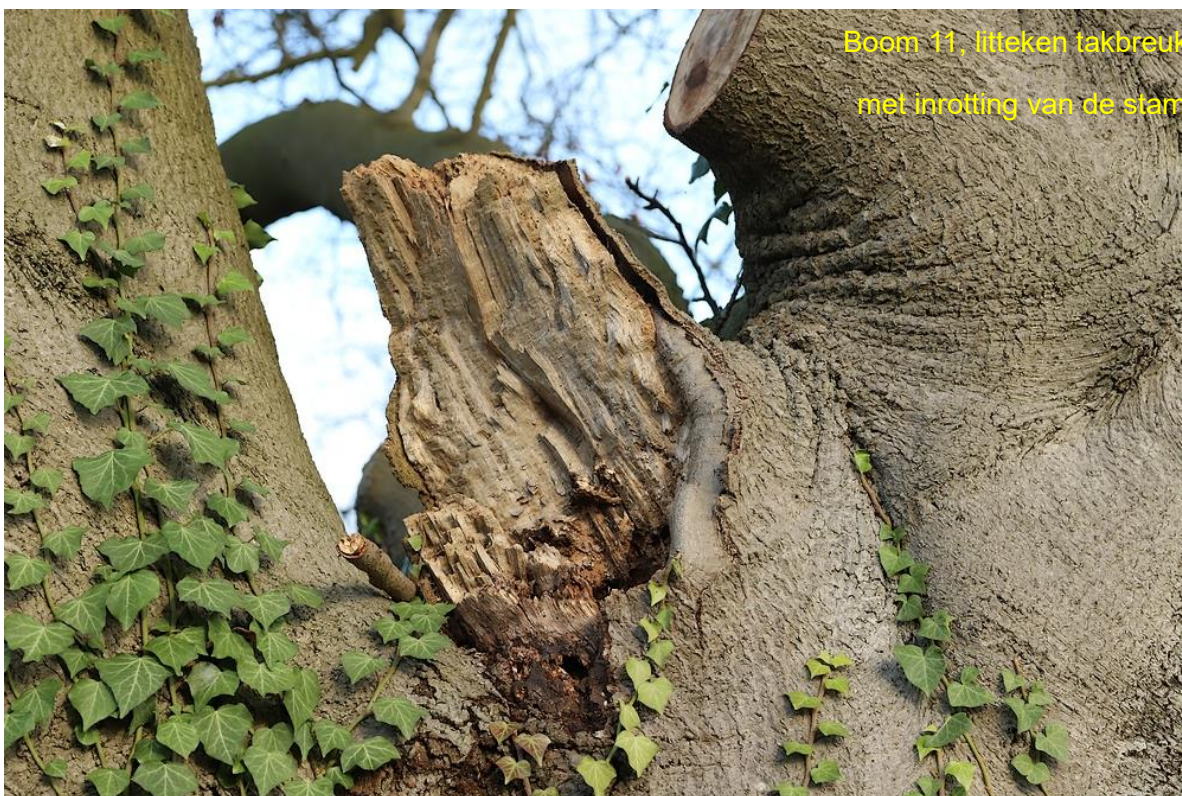
Boom 11, litteken takbreuk  
met inrotting van de stam
