Boom Effect Analyse

Terborgseweg Doetinchem

In opdracht van WBC Bouwgroep

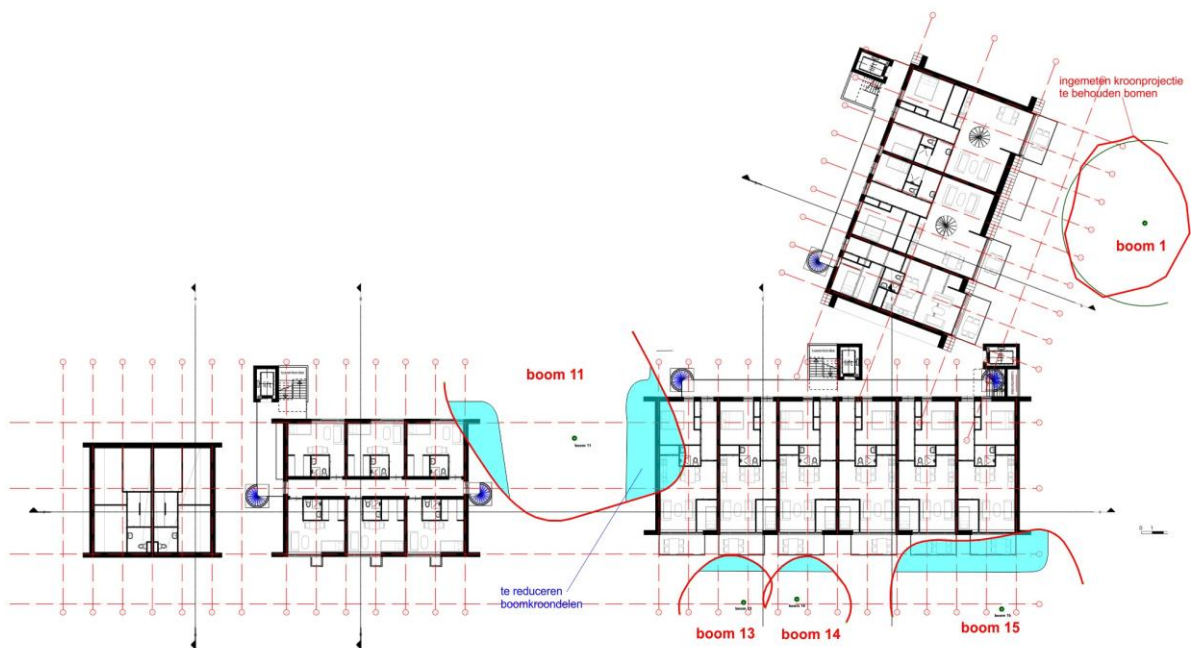
Figuur 6. Resultaat van de inmeting van de kroonprojecties (rode lijnen) van de te behouden bomen. De blauwe delen van de boomkronen worden verwijderd om de bouw mogelijk te maken.

De oppervlakte verharding binnen de kroonprojectie van deze boom zal bij uitvoering van de plannen toenemen. Uit figuur 6 is af te leiden dat circa 7% van de kroon van deze boom ingekort moet worden bij het aangepaste plan. Er van uitgaande dat het wortelstelsel van deze boom ongeveer overeenkomt met de kroonprojectie, zal het wortelstelsel met ongeveer 20% ingekort moeten worden, vooral door de geplande parkeerkelder ten zuidwesten van de boom.

Door aanpassing van het bouwplan zal de kroon van deze boom waar deze overlapt met de gebouwen II en III slechts iets teruggesnoeid moeten worden om ongeveer 1,5 meter afstand tot de gebouwen te houden. De inschatting is dat circa 7% van de kroon van deze boom verloren gaat. De vitaliteit van deze boom zal door het terugsnoeien van de kroon naar verwachting niet verminderen. De geschiedenis leert dat deze boom gevoelig is voor takbreuk. Door het inkorten van de breed uitwaaiierende takken zullen deze takken minder snel van de stam afbreken. De stam van de boom moet door jute bedekt worden indien door het inkorten van de kroon zonlicht bij de stam kan komen. Rechtstreeks zonlicht op de bast van een beukenstam in het groeiseizoen is vaak dodelijk voor de boom. Opslag van zwaar materieel/materiaal binnen de kroonprojectie van deze boom moet tijdens het bouwproces voorkomen worden. Door het toepassen van beschermingsmaatregelen (zie hoofdstuk 5) kan verdere kroon- en stamschade voorkomen worden.

De verwachting is dat er maximaal 20% wortelverlies optreedt bij uitvoering van het gewijzigde bouwplan, vooral door de realisatie van de parkeerkelder ten zuidwesten van de boom. Wellicht dat de dikkere stabiliteitswortels daarbij ontzien kunnen worden, omdat deze vrij diep zitten. De vitaliteit en stabiliteit van deze boom zullen door het wortelverlies mogelijk iets verminderen.

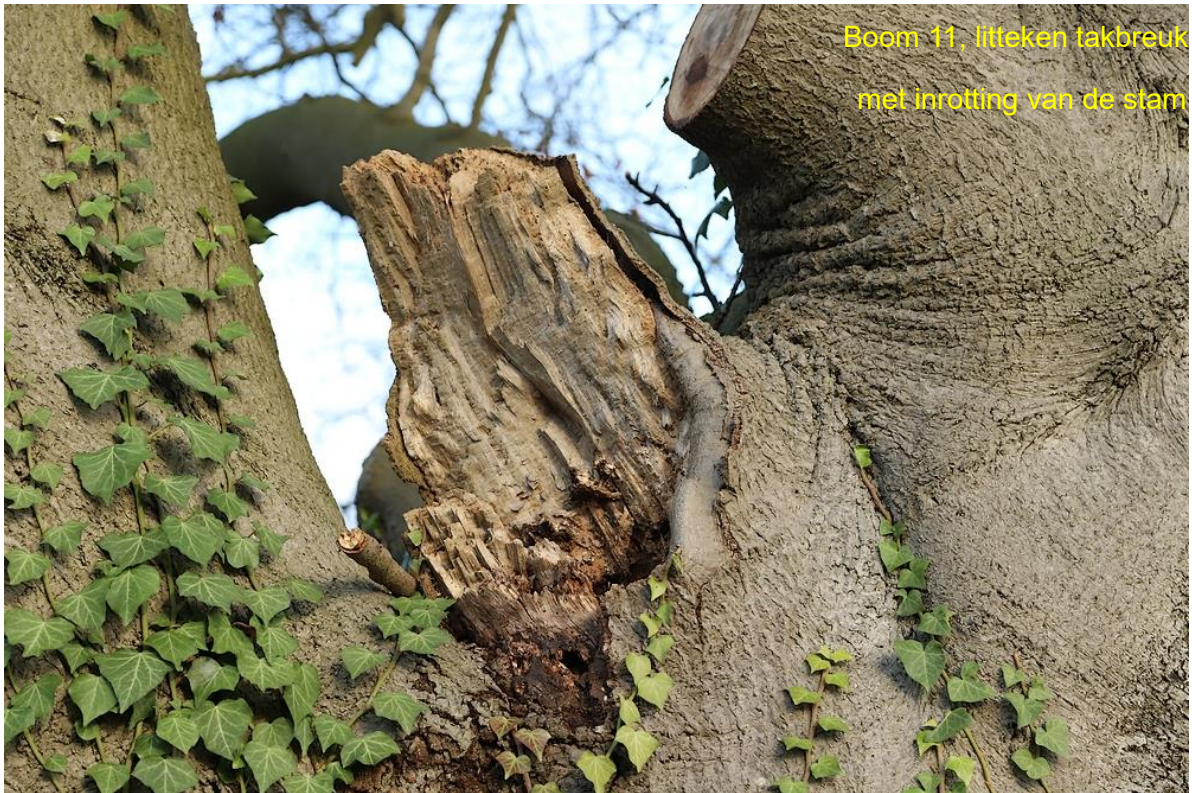
Dit zijn gebreken aan de boom die de kans op breuk verhogen. Dit zijn bijvoorbeeld plakoksels, slechte takaanhechtingen, rottingen en vorstscheuren. Er zijn weinig mechanische gebreken geconstateerd. De bomen 11, 13 en 14 hebben (mogelijke) holtes die ontstaan zijn door het inrotten van snoeiwonden en breukvlakken van afgebroken takken.

Boom 11, litteken takbreuk
met inrotting van de stam
