Boom Effect Analyse

Terborgseweg Doetinchem

In opdracht van WBC Bouwgroep

Rapportnummer	2398
Projectnummer	4430
Opdrachtgever	WBC Bouwgroep
Contactpersoon	Dhr. H. Hegeman
Opdrachtnemer	Staring Advies Jonker Emilweg 11 6997 CB Hoog-Keppel 0314 641910 info@staringadvies.nl www.staringadvies.nl IBAN NL87 RABO 03 88 40 73 44 Btwnr NL8076.79.616.B01 KvK 09100544
Auteur(s)	D.J. Stronks
Controle	-
Status	definitief
Datum:	25-03-2024
Foto voorblad	Oude beuk in het plangebied (foto: J. Stronks)
Wijze van citeren	Stronks, D.J., 2024. Boom Effect Analyse Terborgseweg, Doetinchem. Staring Advies, Hoog-Keppel.

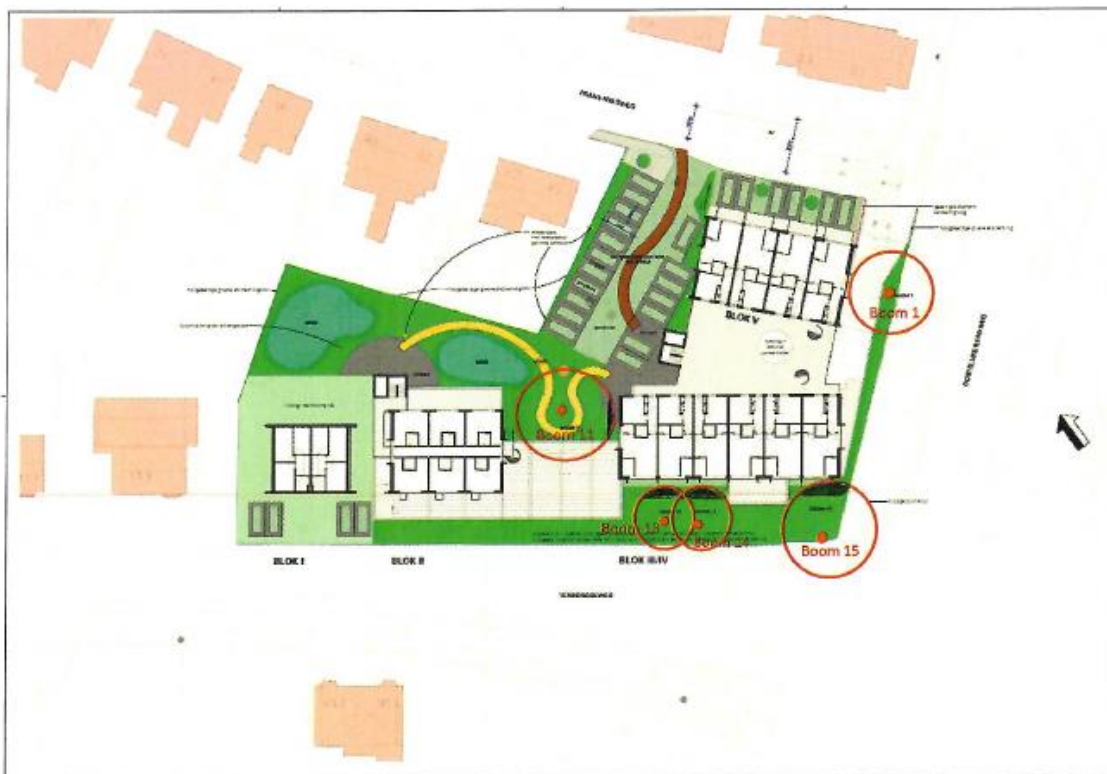
Figuur 6. Resultaat van de inmeting van de kroonprojecties (rode lijnen, bron: gemeente Doetinchem) van de te behouden bomen. De blauwe delen van de boomkronen worden verwijderd om de bouw mogelijk te maken.

De oppervlakte verharding binnen de kroonprojectie van deze boom zal bij uitvoering van de plannen toenemen. Uit figuur 6 is af te leiden dat circa 2% van de kroon van deze boom ingekort moet worden bij het aangepaste plan. Er van uitgaande dat het wortelstelsel van deze boom ongeveer overeenkomt met de kroonprojectie, zal het wortelstelsel met ongeveer 20% ingekort moeten worden, vooral door de geplande parkeerkelder ten zuidwesten van de boom.

afstand tot de gebouwen te houden. De inschatting is dat circa 7% van de kroon van deze boom verloren gaat. De vitaliteit van deze boom zal door het terugsnijden van de kroon naar verwachting niet verminderen. De geschiedenis leert dat deze boom gevoelig is voor takbreuk. Door het inkorten van de breed uitwaaiende takken zullen deze takken minder snel van de stam afbreken. De stam van de boom moet door jute bedekt worden indien door het inkorten van de kroon zonlicht bij de stam kan komen. Rechtstreeks zonlicht op de bast van een beukenstam in het groeiseizoen is vaak dodelijk voor de boom. Opslag van zwaar materieel/materiaal binnen de kroonprojectie van deze boom moet tijdens het bouwproces voorkomen worden. Door het toepassen van beschermingsmaatregelen (zie hoofdstuk 5) kan verdere kroon- en stamschade voorkomen worden.

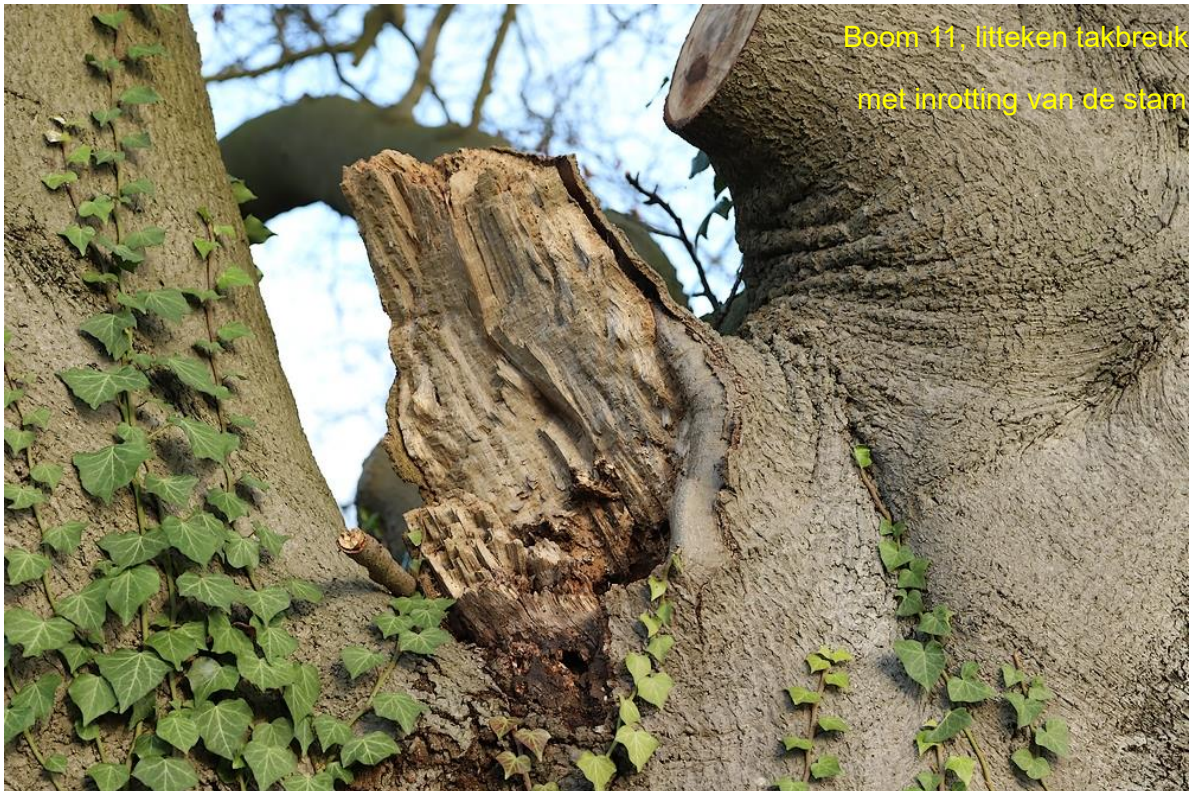
Dit zijn gebreken aan de boom die de kans op breuk verhogen. Dit zijn bijvoorbeeld plakoksels, slechte takaanhechtingen, rottingen en vorstscheuren. Er zijn weinig mechanische gebreken geconstateerd. De bomen 11, 13 en 14 hebben (mogelijke) holtes die ontstaan zijn door het inrotten van snoeiwonden en breukvlakken van afgebroken takken.

Boom 11, litteken takbreuk
met inrotting van de stam

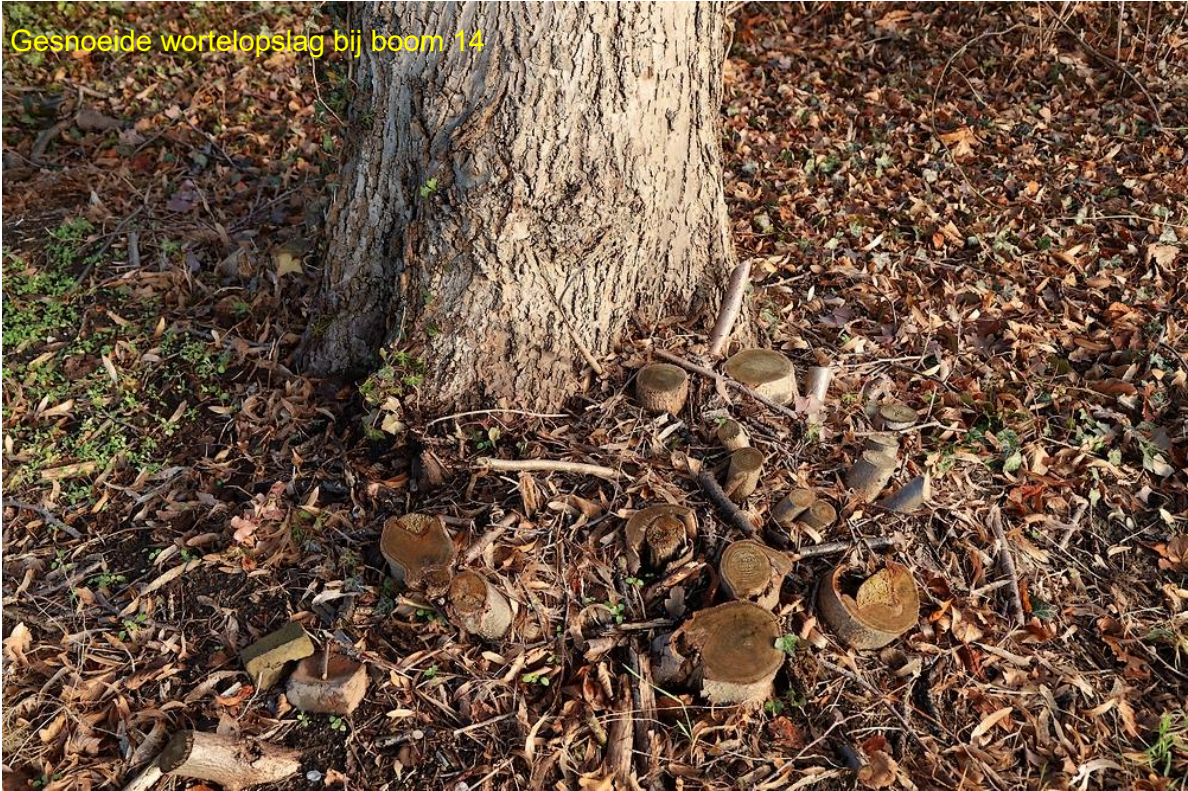
Gesnoeide wortelopslag bij boom 14

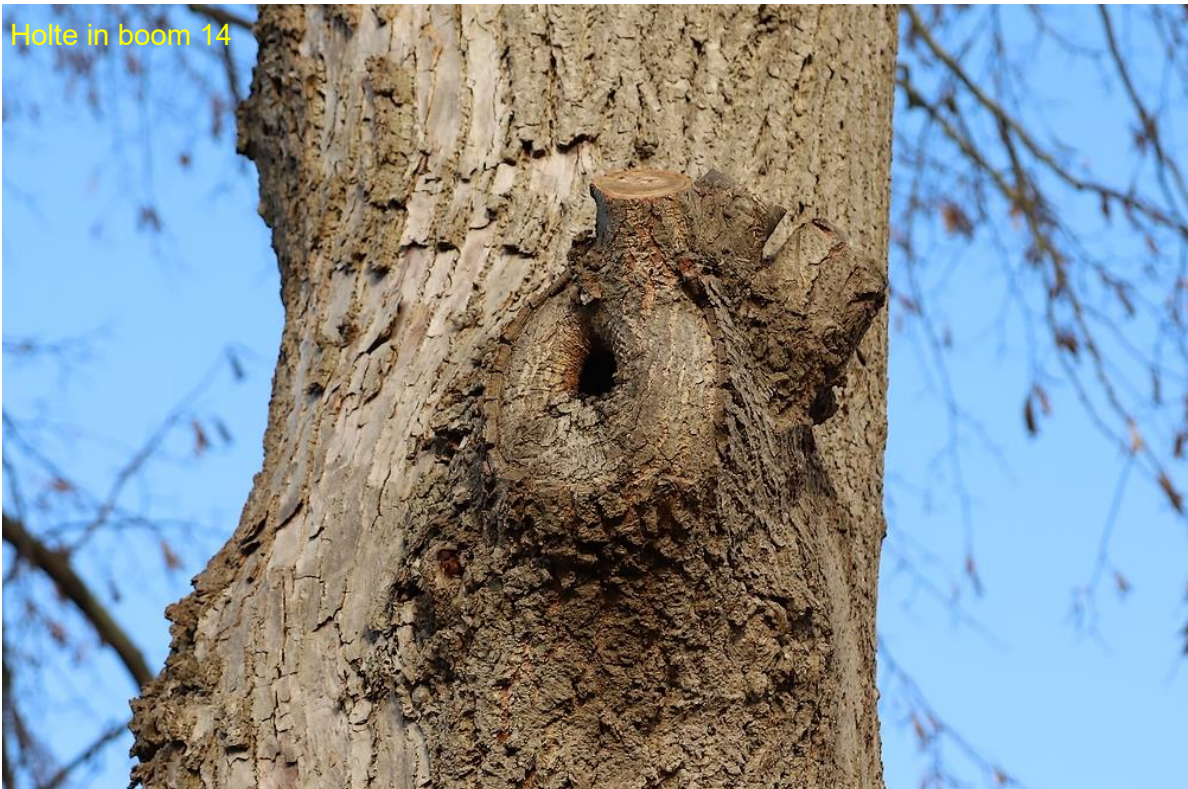
Holte in boom 14

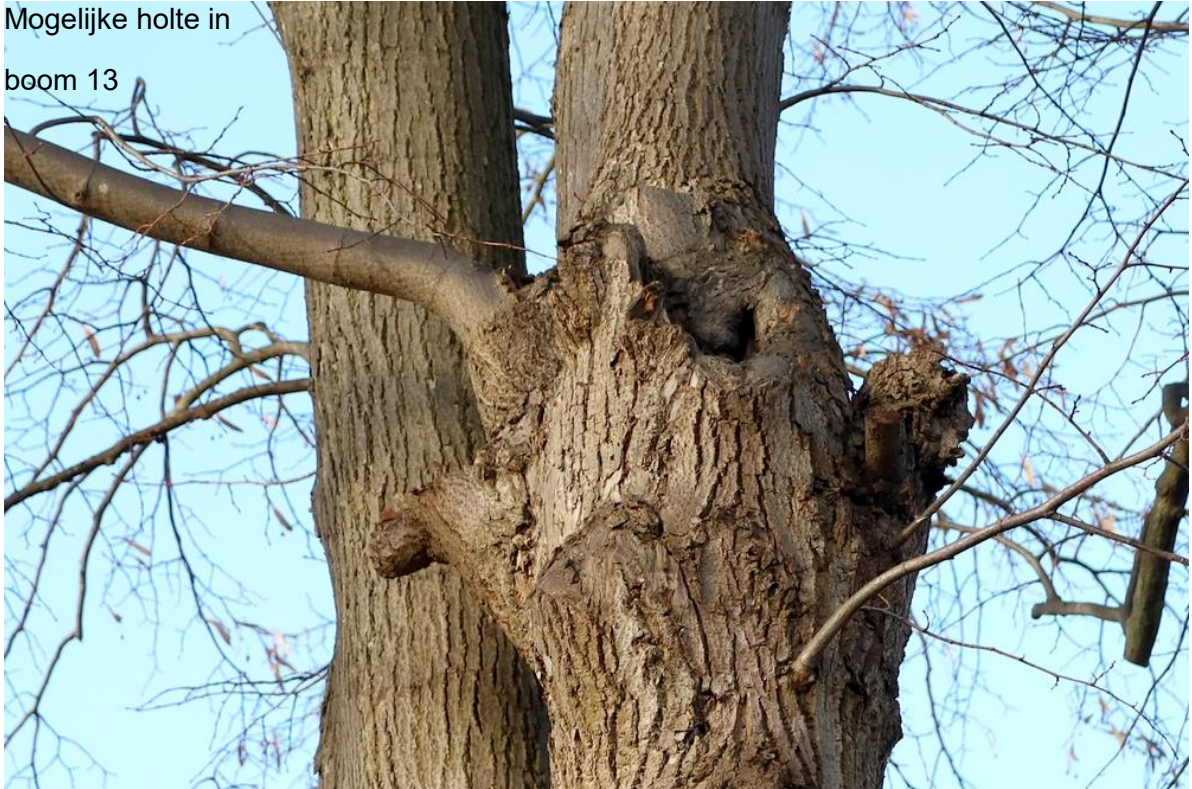
Mogelijke holte in
boom 13
