MEMO

Datum: 31-01-2024
Onderwerp: 240018 BEA bomen Markt Eersel
Contactpersoon: dhr. B. Mattheij
Opgesteld door: Ing. A. van Eck (ETT)

Onderwerp: 240018 BEA bomen Markt Eersel

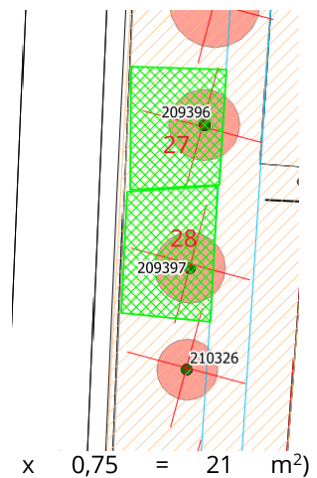
Deze groeirimte is gemiddeld genomen per boom te realiseren. Op een aantal plaatsen is schetsmatig een groeiplaats ingetekend met een oppervlakte van 27-28 m² per boom te realiseren. Bij een bewortelbare diepte van ongeveer 1 meter is in theorie per boom ruimschoots voldoende ondergrondse groeirimte te realiseren.

Afbeelding 1. Schetsmatig groeiplaatsoppervlak, in rood berekende oppervlakte.

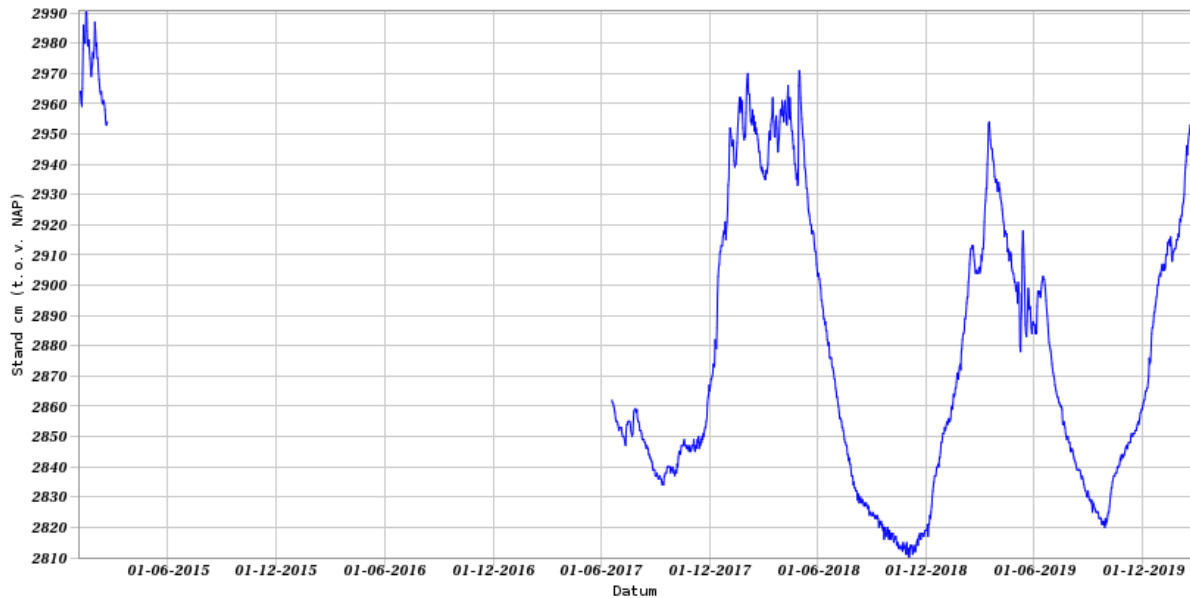
Put B57A0387

Locatie: Duizelseweg nabij planlocatie

Maaiveld put: 30,35 m +NAP

Hoogste grondwaterstand: 29,90 m +NAP 0,45 m onder mv

Laagste grondwaterstand: 28,10 m +NAP 2,25 m onder mv

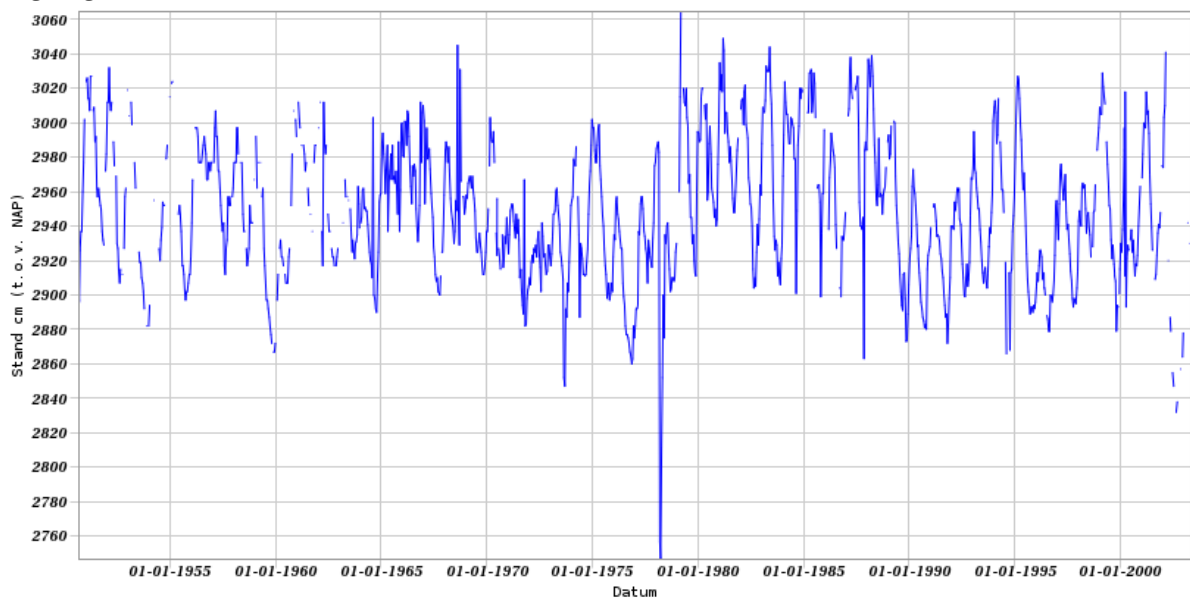
Put B57A0008

Locatie: kruising Duizelseweg, Hint en Markt

Maaiveld put: 31,5 m +NAP

Hoogste grondwaterstand 30,5 m +NAP 1m onder mv

Laagste grondwaterstand 28,5 m +NAP 3m onder mv

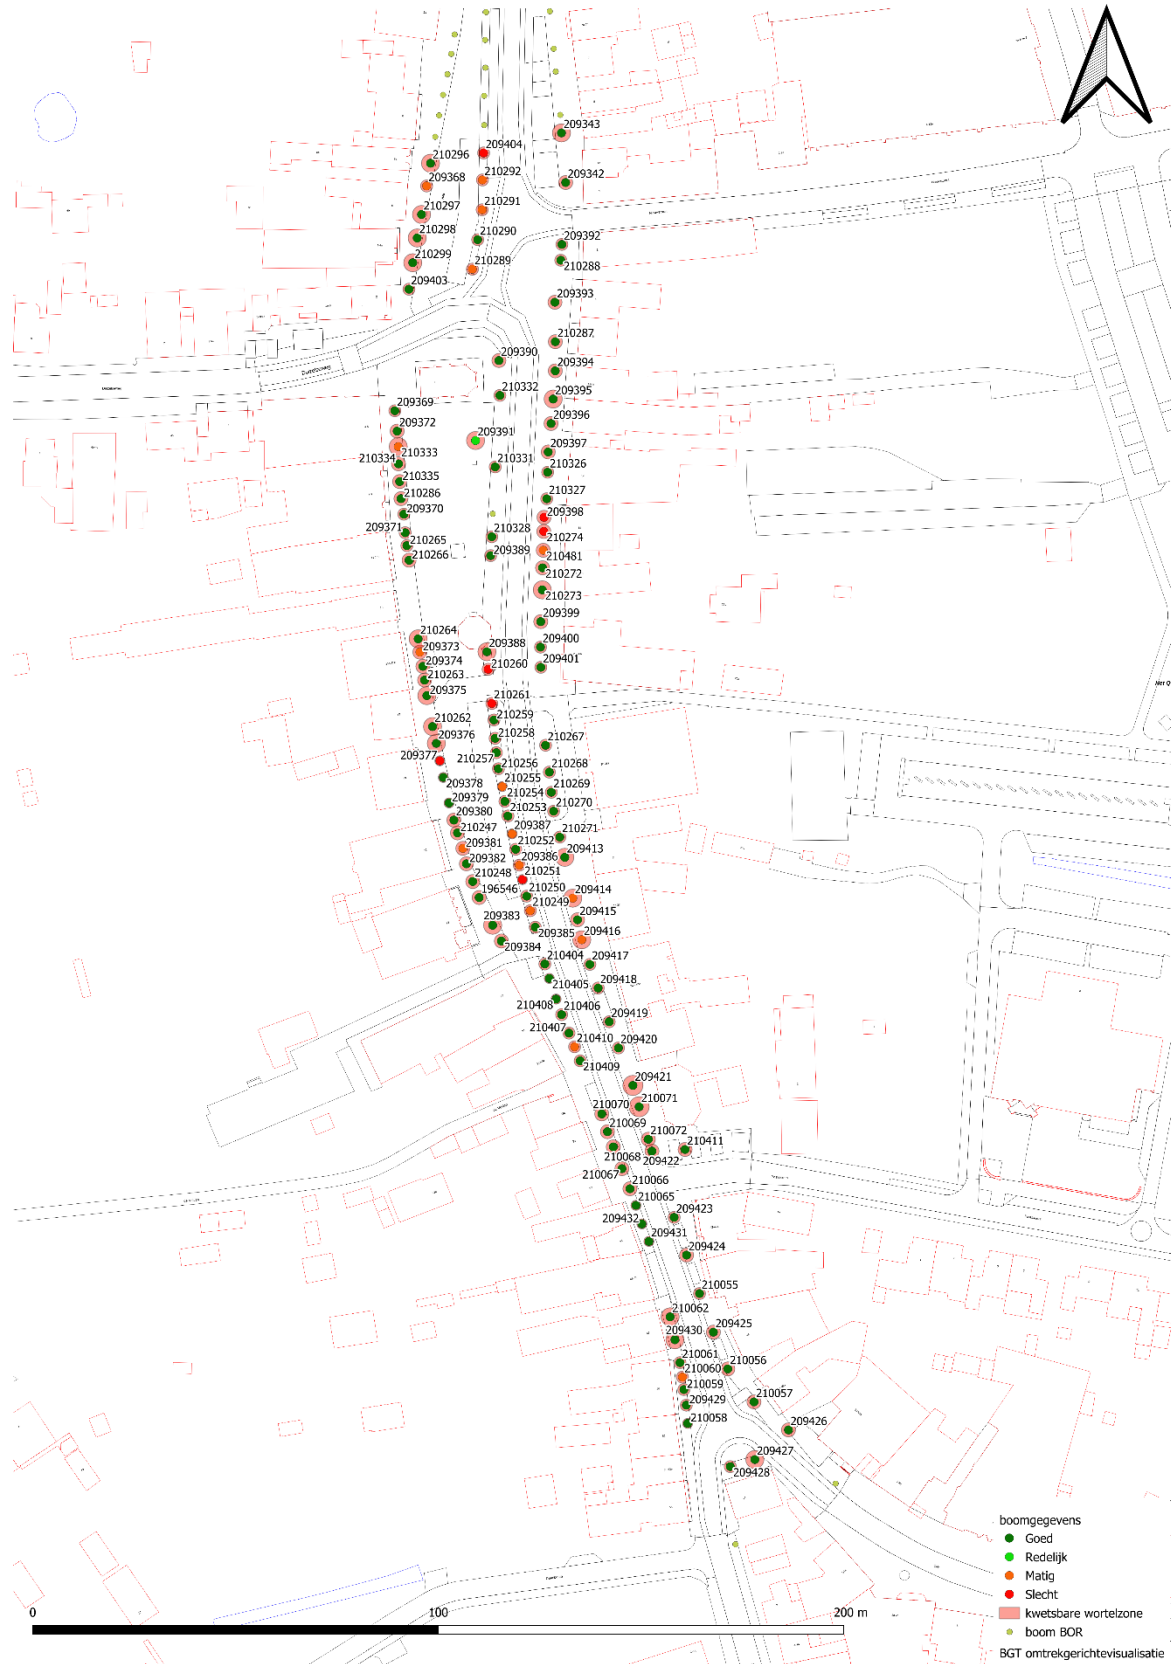
Bijlage II tekeningen o.b.v. inspectiegegevens 2021

Tijdens onderzoek van IBOR Advies waren bomen gekandelaberd en werden beheerd als gekandelaberde boom (rapport 2021). Bij 5% van de bomen was de toekomstverwachting beoordeeld als slecht en bij 12% als matig. Bij in totaal 22% is aanzienlijke wortelopdruk geconstateerd.
