# GEOHYDROLOGISCH ONDERZOEK EN ADVIES

Tweevoren in Nuenen

**Rapportnummer:** 215064/R01

**Projectomschrijving:** Geohydrologisch onderzoek en advies  
Tweevoren in Nuenen

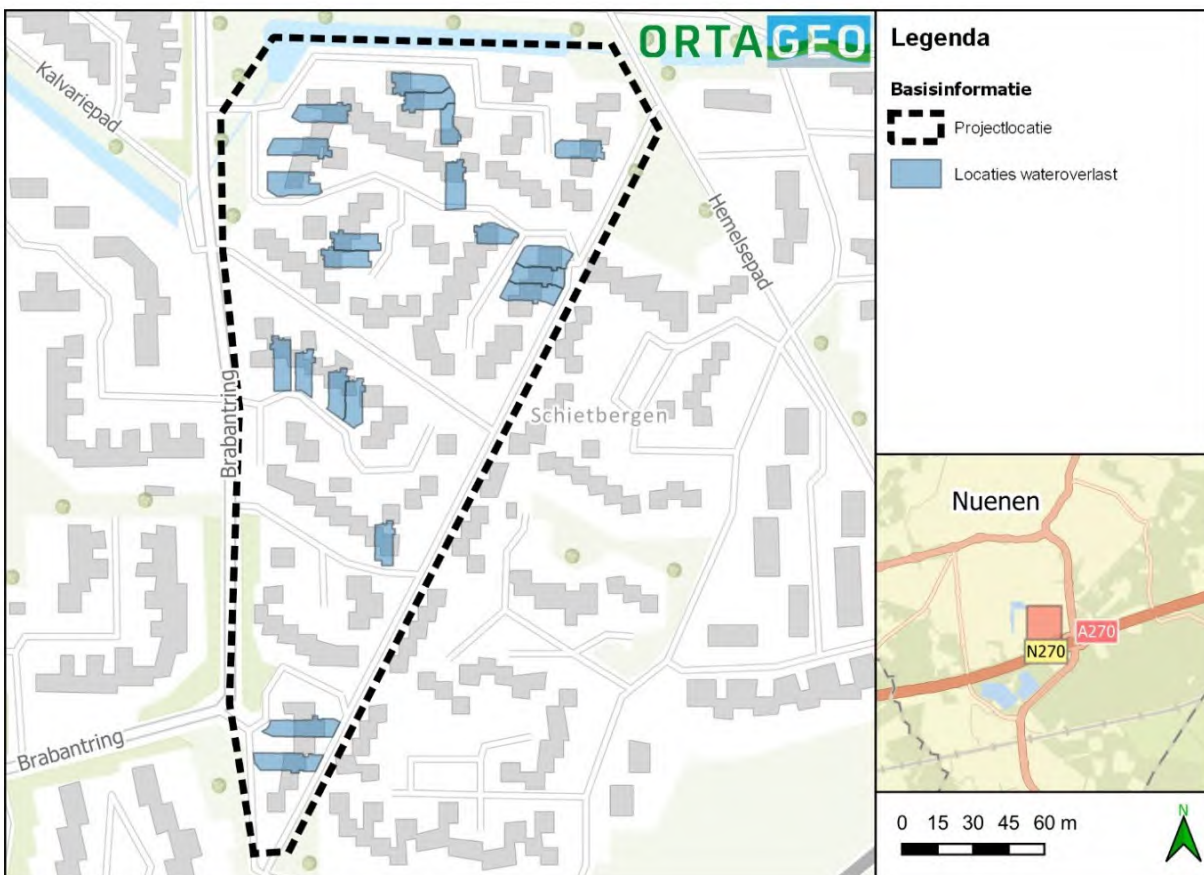
Afbeelding 1: Situering plangebied (bron 1, 2A)

De onderzoekslocatie betreft de woonbuurt Tweevoren in Nuenen met 114 woningen en een totaaloppervlakte van ongeveer 3,7 hectare. Binnen de wijk is sprake van grond- en/of hemelwateroverlast. De begrenzing van de onderzoekslocatie en de geregistreerde locaties waar wateroverlast is gemeld zijn weergegeven in afbeelding 1.

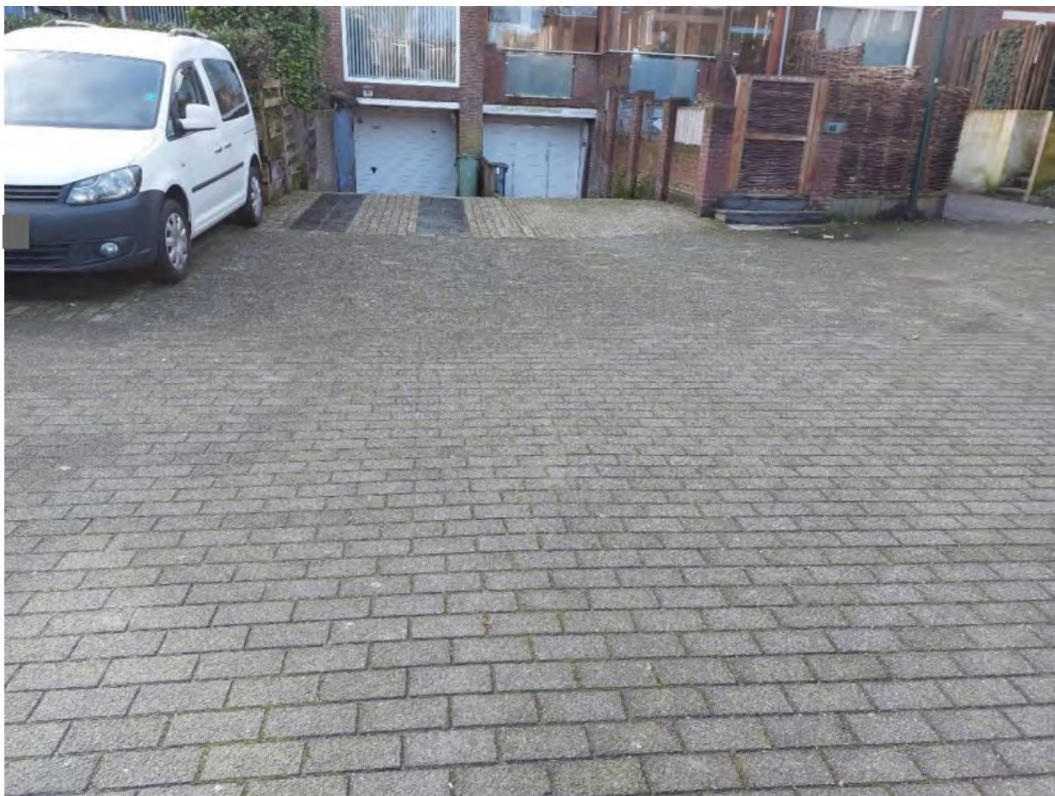
De verlaagd aangelegde garages (kelders) zijn overwegend in gebruik genomen als woonruimte of als berging. Een deel van de opritten lopen recht af richting de toegang van de garage, anderen starten vlak of zelfs oplopend. Bij verzakkend straatwerk in het openbaar terrein kan dit tot hemelwateroverlast leiden. Dit is overwegend niet het geval, maar kan plaatselijk wel gebeuren (zie foto 3 in bijlage 3). De tuinen liggen wat hoger en lopen op richting de daar vaak aanwezige achterdeur.

Foto 2: Vorm van opritten

Foto 3: Vorm van opritten

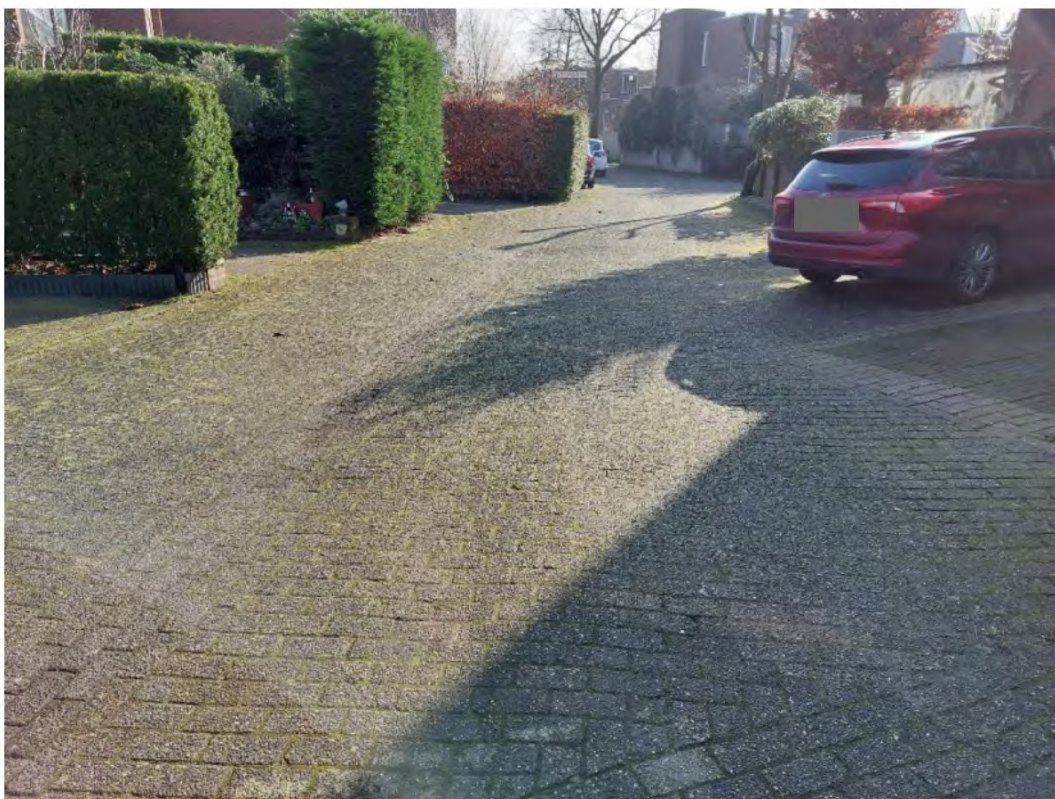
Foto 4: Straat, goot in midden

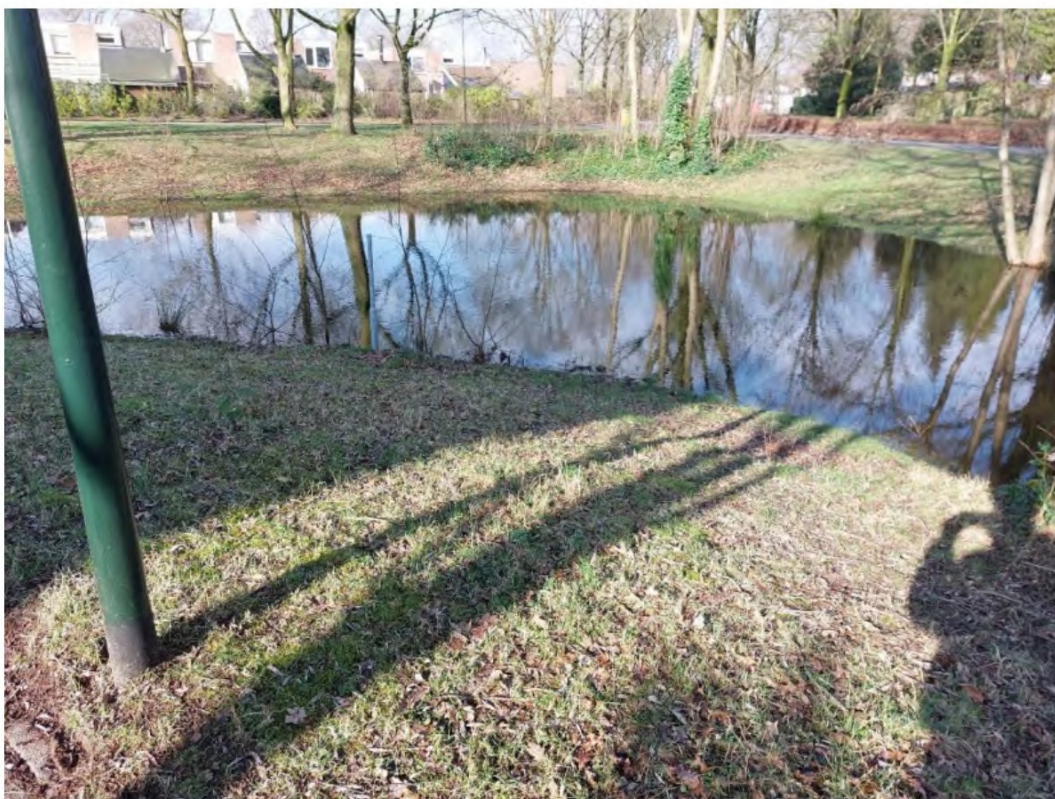
Het oppervlaktewater ten noorden van de onderzoekslocatie stond bij de inspectie hoger dan normaal, wat gezien de grote hoeveelheid regen in de winter van 2023/2024 begrijpelijk is.

Foto 6: Oppervlaktewater, noordzijde plangebied
