## Inspectie woningen Harkema op vleermuissporen

Tekst en afbeeldingen	Peter Twisk
Datum rapport	23 april 2024
Rapportnummer	2024-15
Status rapport	Definitief
Opdrachtgever	Provincie Fryslan
Adres	postbus 20120, 8900 HM Leeuwarden
Contactpersoon	K. Mulder
Rapport citeren als	Twisk, P.T., 2024. Inspectie woningen Harkema op vleermuissporen. Rapport 2024-15 Twisk Ecologisch Onderzoek, 's-Hertogenbosch.

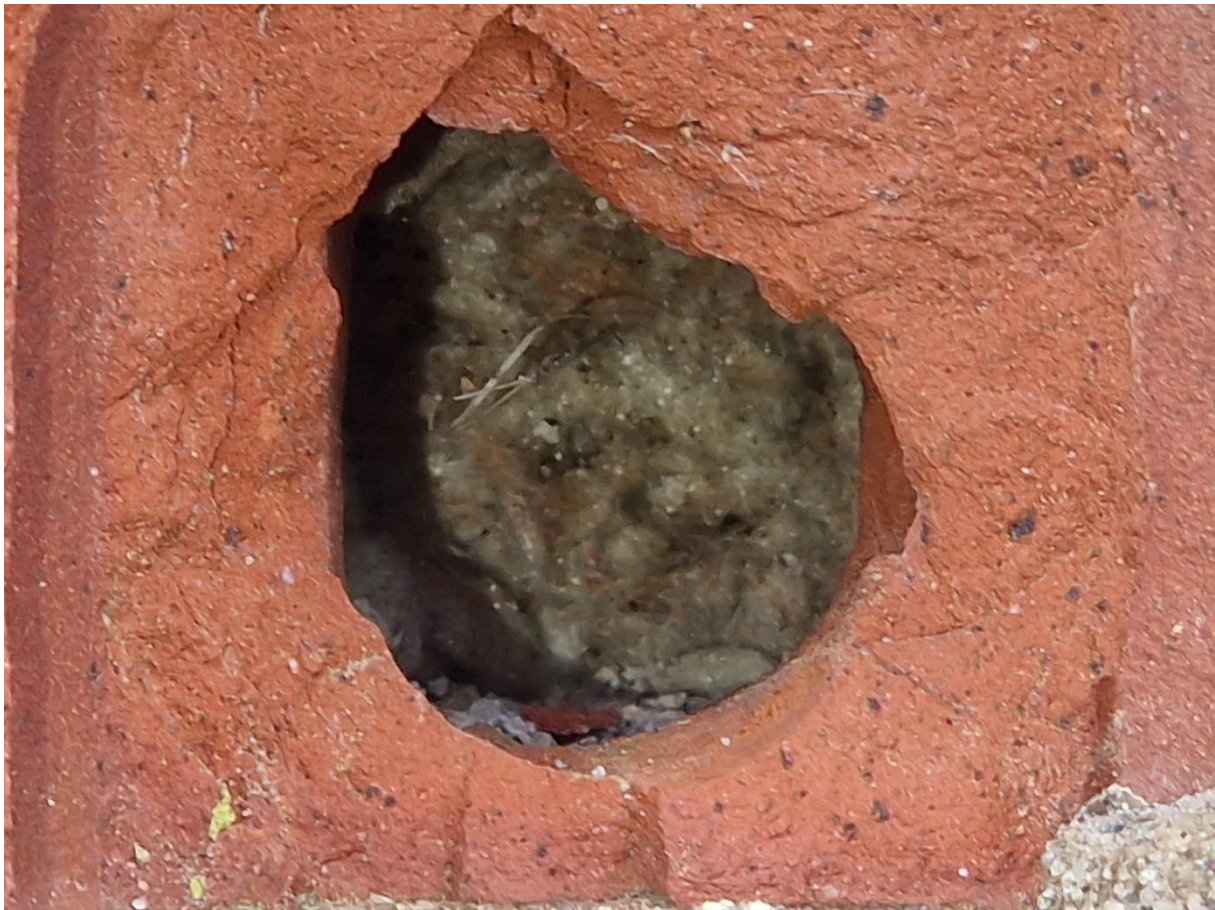
Deze woningen zijn volgens een van de bewoners gerenoveerd in 2010. Uit de inspectie met endoscoop bleek dat de spouwmuren volledig zijn geïsoleerd, vrijwel zeker met inblaaswol. Zie bijgaande foto. Ook bovenin de twee kopgevels zijn geen restruimten aanwezig. Onder de kantpannen van de twee kopgevels werden geen sporen van vleermuizen gevonden. Ook onder loodslabben bij schoorstenen en in de spouwen van de schoorstenen werden geen sporen van vleermuizen aangetroffen.

**Figuur 4.** Opening in de buitenmuur van een van de woningen waarin inblaaswol zichtbaar is. Hieruit, en uit de inspectie met endoscoop, bleek dat de spouwmuren volledig gevuld zijn.

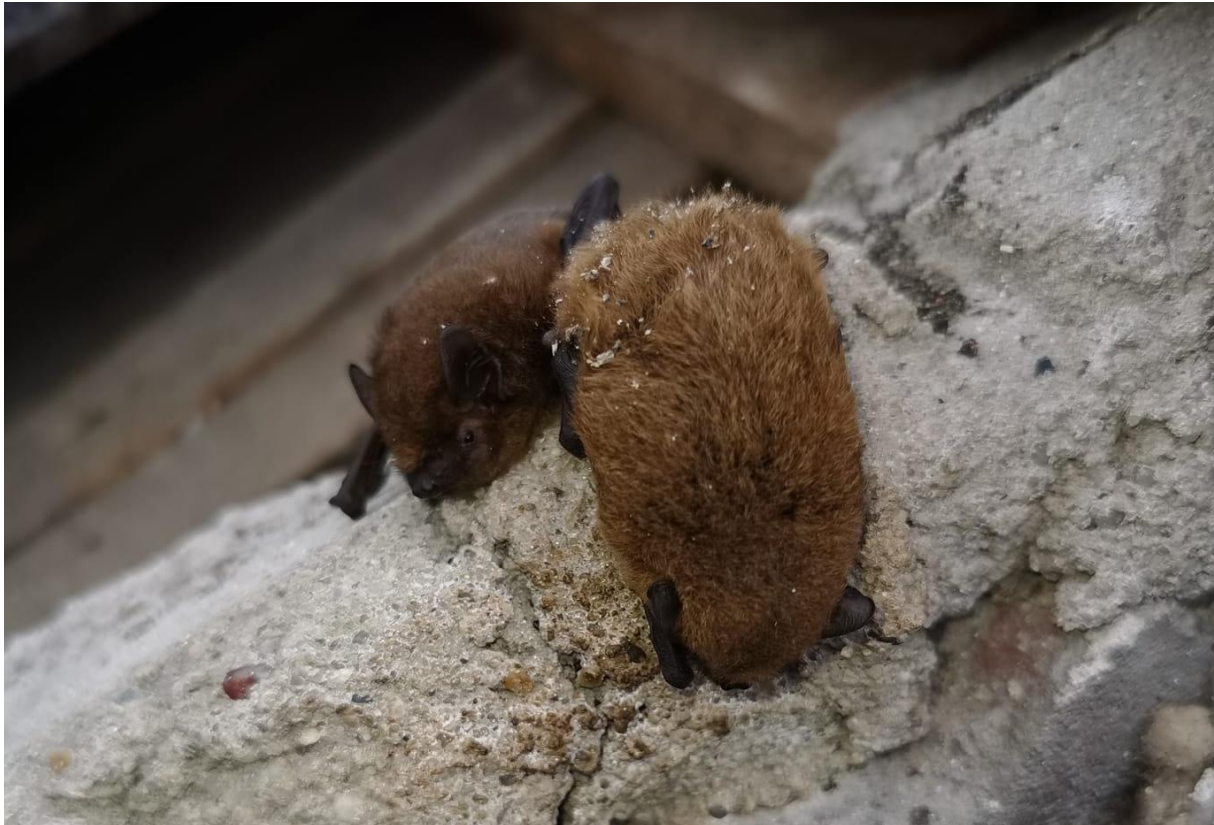
**Figuur 5. Onder een kantpan bij nr. 35 werden twee gewone dwergvleermuizen aangetroffen. De bruine verkleuring van het cement maakt duidelijk dat deze plaats regelmatig door de vleermuizen wordt gebruikt.**

De kopgevel van nr. 35 wordt als zomerverblijfplaats door gewone dwergvleermuizen gebruikt en ook door een grotere vleermuissoort, mogelijk laatvlieger.

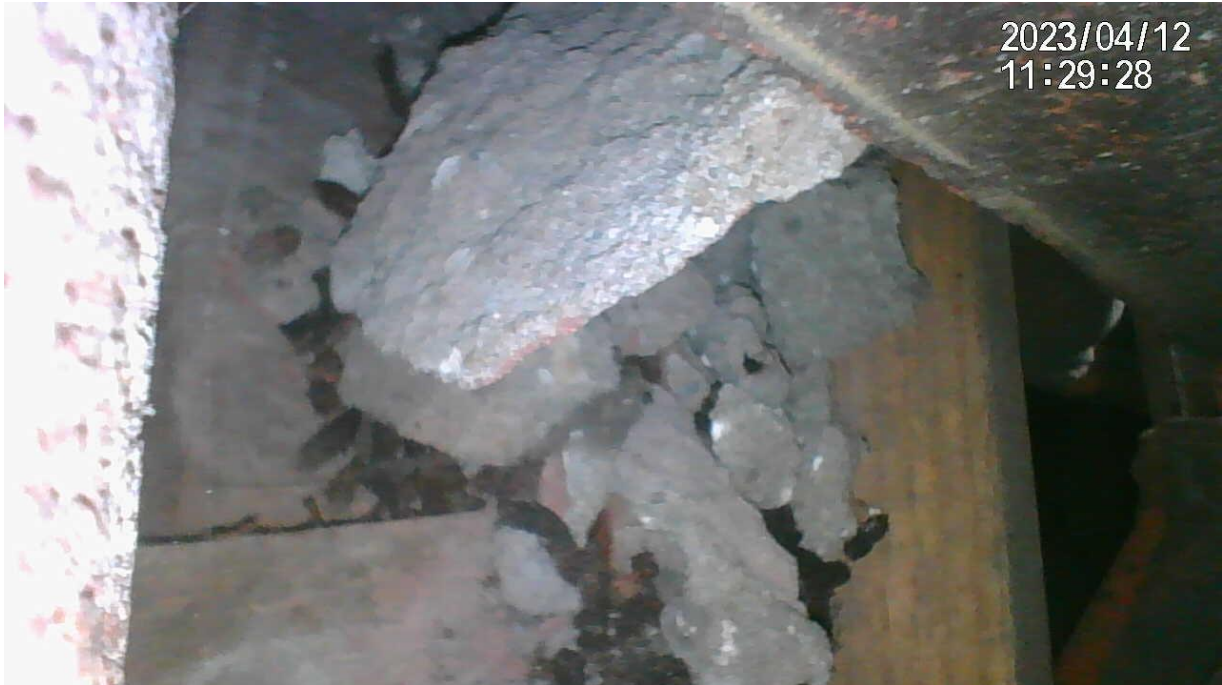
Bij de kopgevel van nr. 41 werden enkele tientallen uitwerpselen van vleermuizen gevonden. Een deel hiervan bevond zich onder een kantpan en kon worden verzameld. Dit betrof vrijwel zeker gewone dwergvleermuis. Een ander deel ervan bevond zich in de spouw. Dit waren vrij grote keutels, mogelijk van meervleermuis of laatvlieger. Deze konden niet verzameld worden. Gelet op de hoeveelheden uitwerpselen betreft het zomer- of paarverblijfplaatsen van genoemde soorten. Onderin de spouw van de kopgevel werden geen uitwerpselen van vleermuizen gevonden.

**Figuur 6. Uitwerpselen in de spouw van nr. 41, mogelijk van meervleermuis of van laatvlieger. Opname met endoscoop; de uitwerpselen konden niet verzameld worden. De vermelde datum en tijd zijn onjuist (door een verkeerde instelling van de endoscoop).**

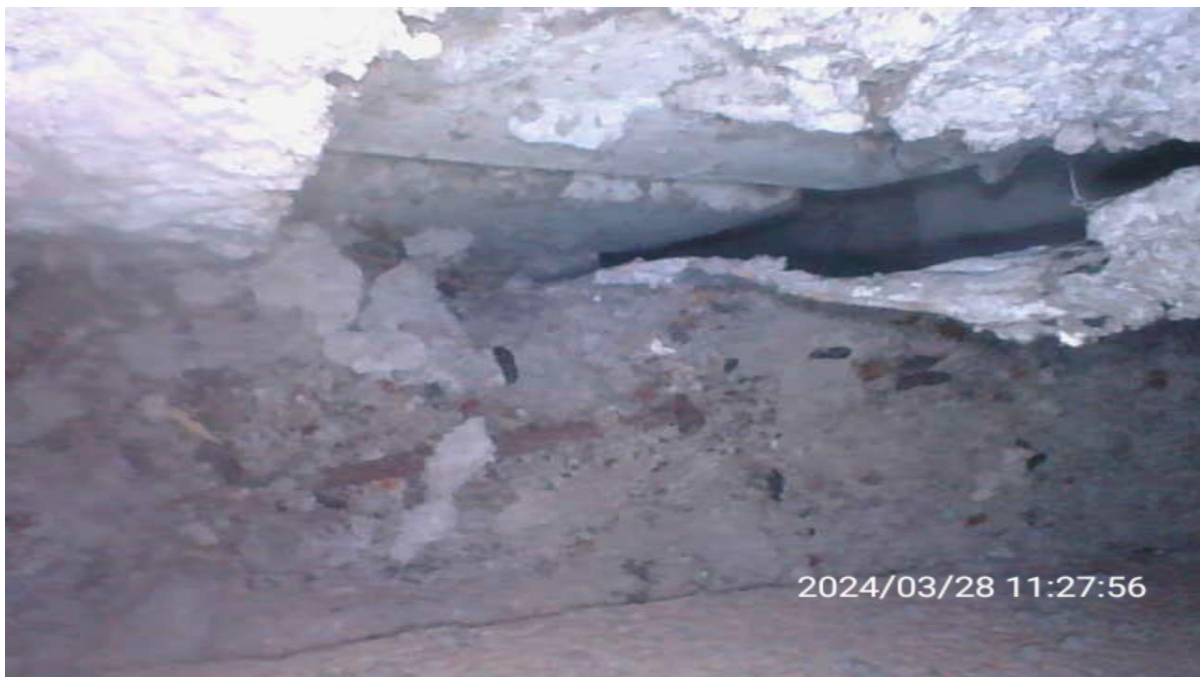
Verder werden bij de kopgevel van nr. 56 enkele uitwerpselen gevonden, vrijwel zeker van laatvlieger. Deze werden zowel bij de voorzijde als de achterzijde van de kopgevel van nr. 56 aangetroffen. Onder de kantpannen werden geen uitwerpselen gevonden. In de spouw van de voorgevel werd een kleine hoeveelheid uitwerpselen waargenomen, de betreffende soort kon niet bepaald worden. In de spouw van de achtergevel werden geen sporen van vleermuizen gevonden.

De kopgevel van nr. 56 wordt als zomerverblijfplaats door een gewone dwergvleermuis gebruikt en ook door een grotere vleermuissoort, mogelijk laatvlieger.

**Figuur 7.** Kleine hoeveelheid uitwerpselen onderin de spouw van nr. 56.

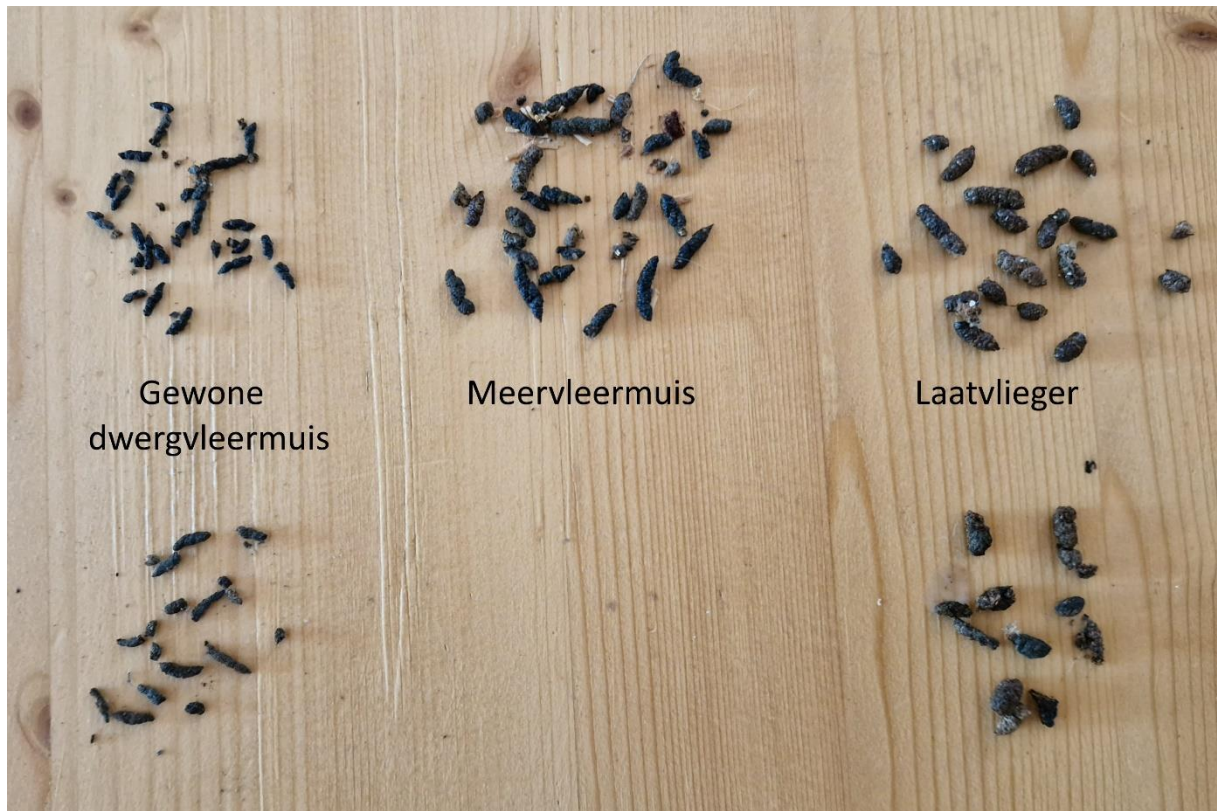
Figuur 8. Vergelijking van twee verzamelde monsters vleermuismest (onder links en rechts) met enkele voorbeelden van eerder verzamelde uitwerpselen (boven, met soortnamen). Deze vergelijking maakt aannemelijk dat de ze twee verzamelde monsters van gewone dwergvleermuis en laatvlieger zijn.

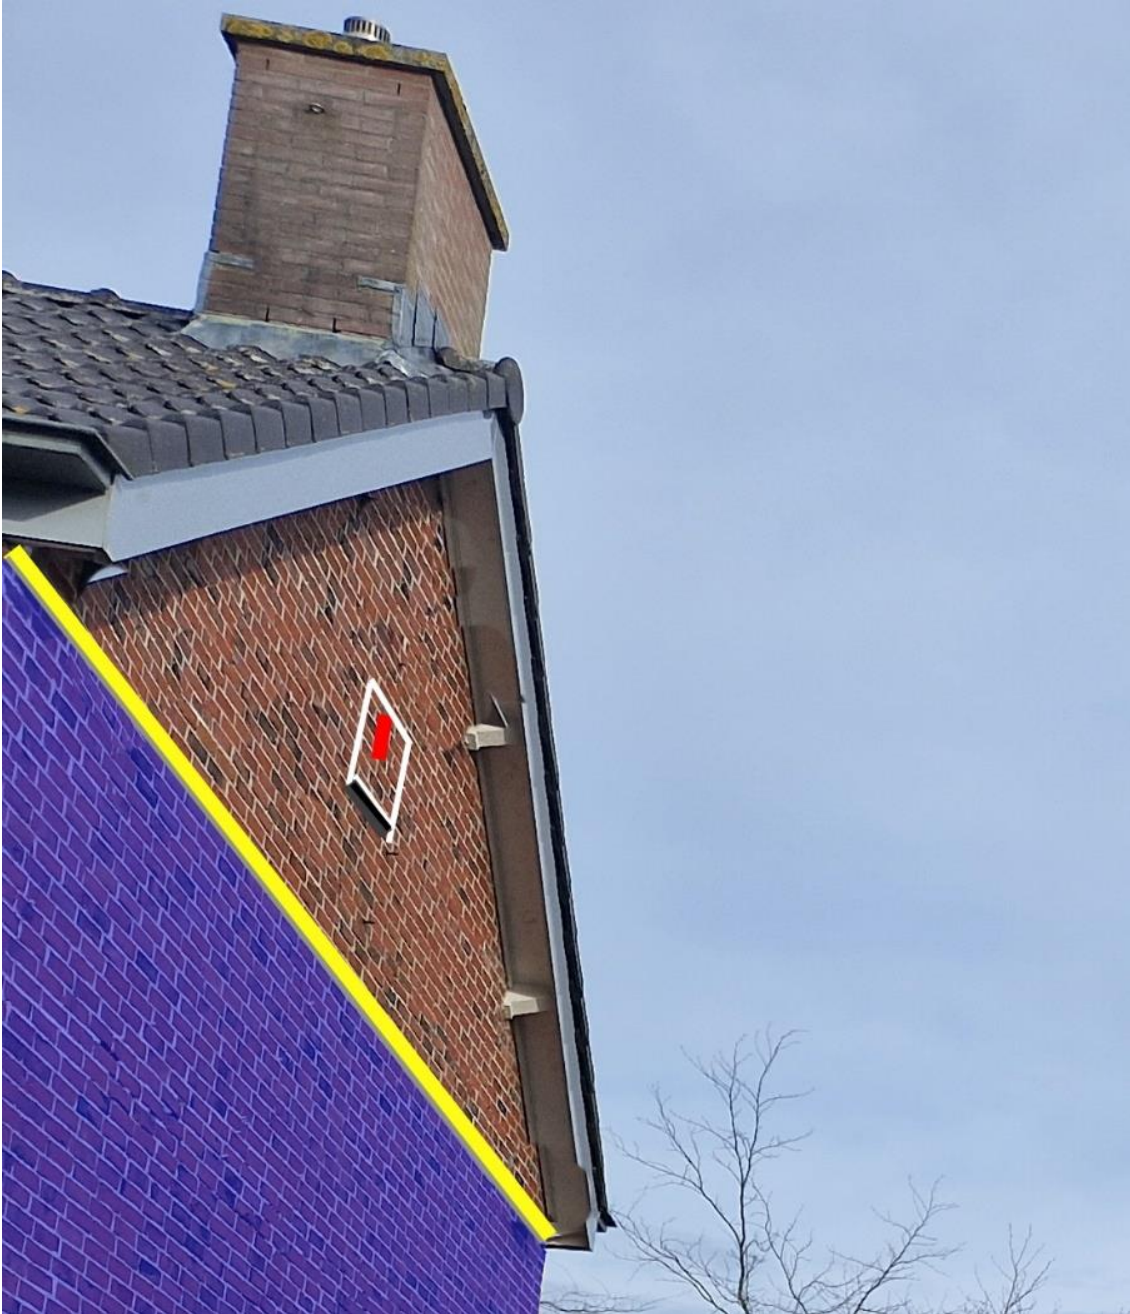
Figuur 10. Voorstel voorziening voor vleermuizen bij kopevels. De gele lijn geeft de hoogte van een toe te passen spouwborstel weer, het blauwe vlak het te isoleren deel. De rode lijn geeft de locatie aan waar een stootvoeg open gemaakt kan worden, het witte kader de locatie van de te plaatsen vleermuismuurschaal.

De blokken met woningen 35 – 41 en 56 – 62 hebben open spouwen die geschikt zijn als verblijfplaats voor vleermuizen en vervullen ook deze functie. Indien deze spouwen worden geïsoleerd gaan deze verblijfplaatsen verloren. Deze functies zijn niet volwaardig met behulp van nu beschikbare vleermuiskasten te vervangen. Mogelijk kunnen de functies voor vleermuizen wel behouden blijven door de kopgevels alleen ter hoogte van de twee woonlagen te isoleren. Dit is mogelijk door spouwborstels in deze muren aan te brengen ter hoogte van het plafond van de bovenetages en daarna alleen de delen hieronder te vullen met isolatiemateriaal. Indien gewenst kunnen de zolderruimten geïsoleerd worden door de muren aan de binnenzijde van een isolatielaag te voorzien.

Het gebruik van de spouwen door vleermuizen in dit deel van de kopgevels is waarschijnlijk te stimuleren door op 1,5 m onder de top van deze gevel een stootvoeg open te maken. Deze open stootvoeg moet tenminste 15 mm breed worden en de volle hoogte (5 – 7 cm) en diepte (10 cm) van de stootvoeg beslaan. Op de buitenmuur kan over de open stootvoeg een vleermuismuurschaal worden aangebracht, op zo'n manier dat de open stootvoeg zich midden-boven onder de muurschaal bevindt. Het reliëf dat op de buitenmuur ontstaat (door de muurschaal) maakt dat de toegang tot de spouw sneller door vleermuizen ontdekt kan worden. Ook biedt het een goede mogelijkheid voor vleermuizen om snel en veilig te landen, en snel en veilig weg te vliegen. Dit verkleint het risico op predatie door bijvoorbeeld uilen.

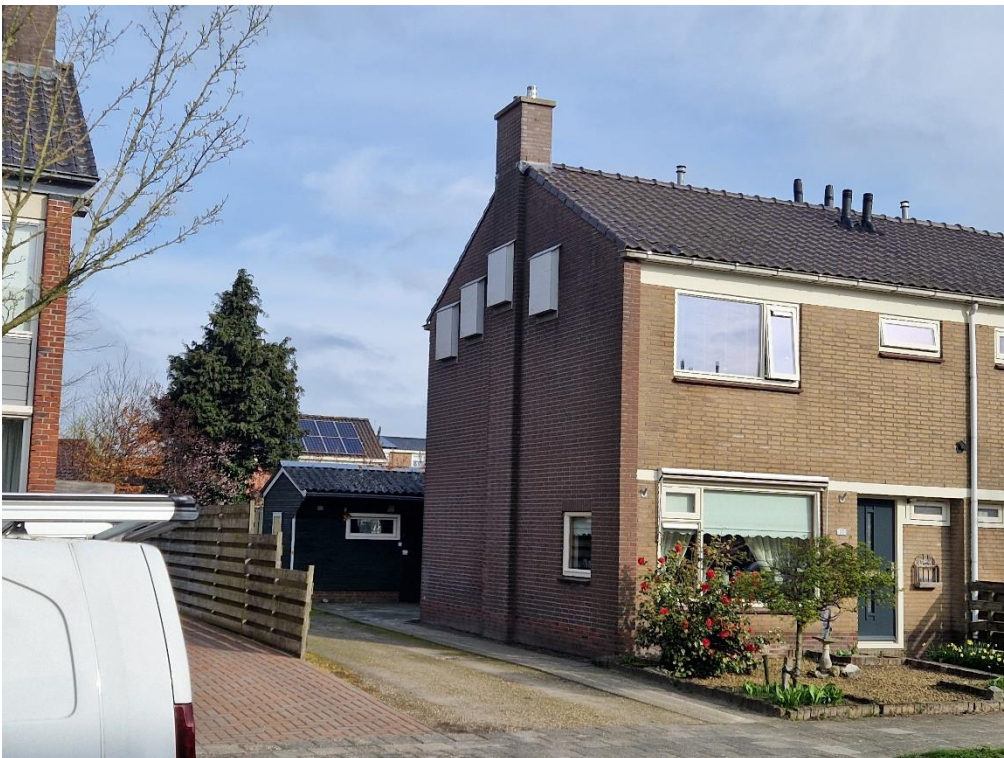
In de spouw van de kopgevel van nr. 35 werden enkele tientallen keuteltjes aangetroffen, waarschijnlijk van gewone dwergvleermuis. Daaronder was ook een relatief grote keutel, mogelijk van laatvlieger. Doordat de uitwerpselen zich betrekkelijk diep in de spouw bevonden konden ze niet verzameld worden. Onderin de spouw van de kopgevel werden geen uitwerpselen gevonden. In de spouw van de voor- en achtergevel werden geen sporen van vleermuizen gevonden. Ook in de vier vleermuiskasten die aan de blinde gevel hangen werden geen vleermuizen of sporen ervan gevonden.

**Figuur 14.** Bij een van de woningen zijn vleermuiskasten opgehangen. Bij de gevel links op de foto zijn nestkasten voor huismus en/of gierwaluw opgehangen. Dit betreft zeer waarschijnlijk maatregelen in het kader van de wettelijke bescherming van genoemde soorten.
