**Bomen Effect Analyse**  
**Inpasbaarheidsonderzoek Houtens en Vlinderlaan**  
**Son en Breugel**

**Bomen Effect Analyse** Inpasbaarheidsonderzoek Houtens en Vlinderlaan Son en Breugel

201300

21 februari 2025

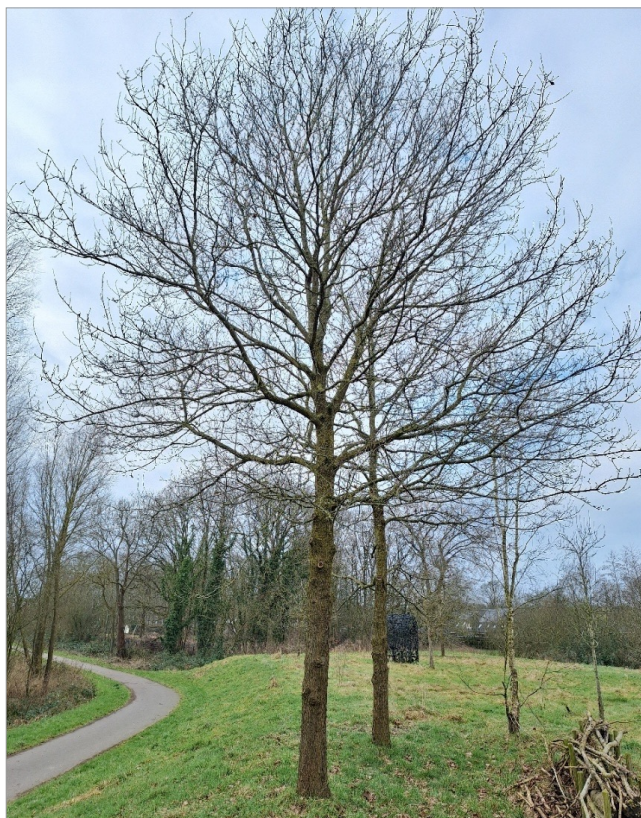
foto 1: Boomnummer 41, staande aan de Karekietstraat

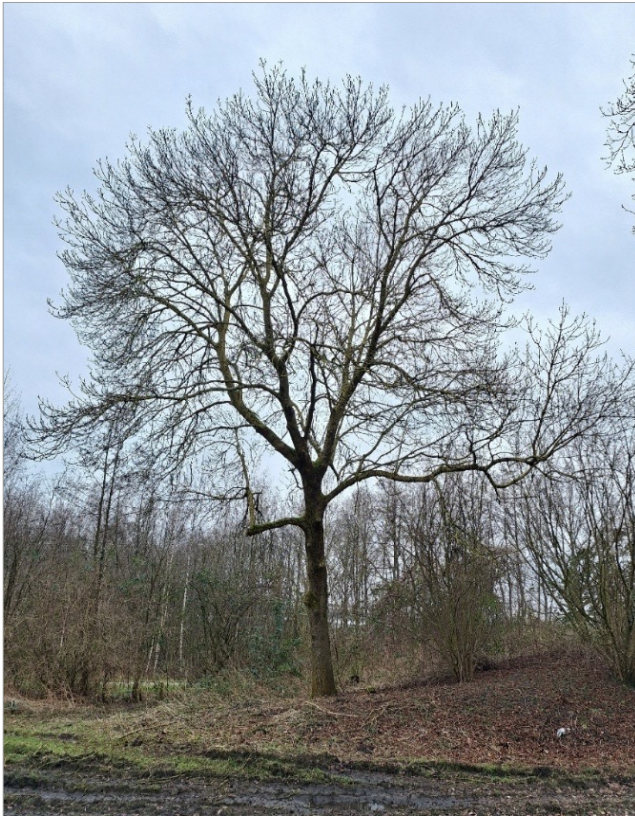
foto 2: Een van de vijf gewone essen (boomnr 56) binnen dit projectgebied

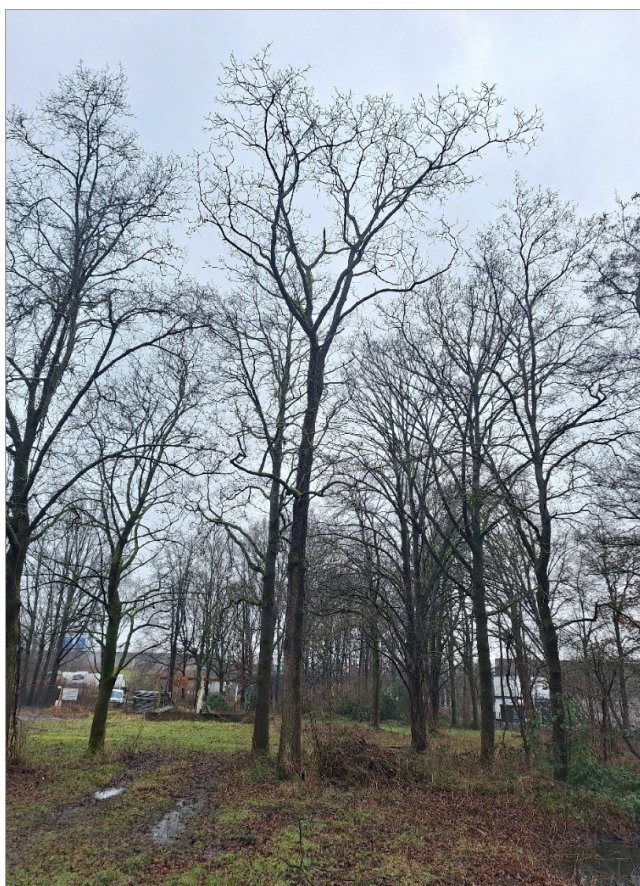
De conditie van de bomen is bepaald met gebruikmaking van de landelijke norm NEN 2767. Over alle soorten gezien heeft 62 % een goede of redelijke conditie (foto 4). 31 % is conditioneel matig. Veertien bomen hebben een slechte conditie (foto 3). Zes bomen zijn zeer slecht: deze zijn dood.

foto 3: Een zomereik (boomnummer 90) met slechte conditie

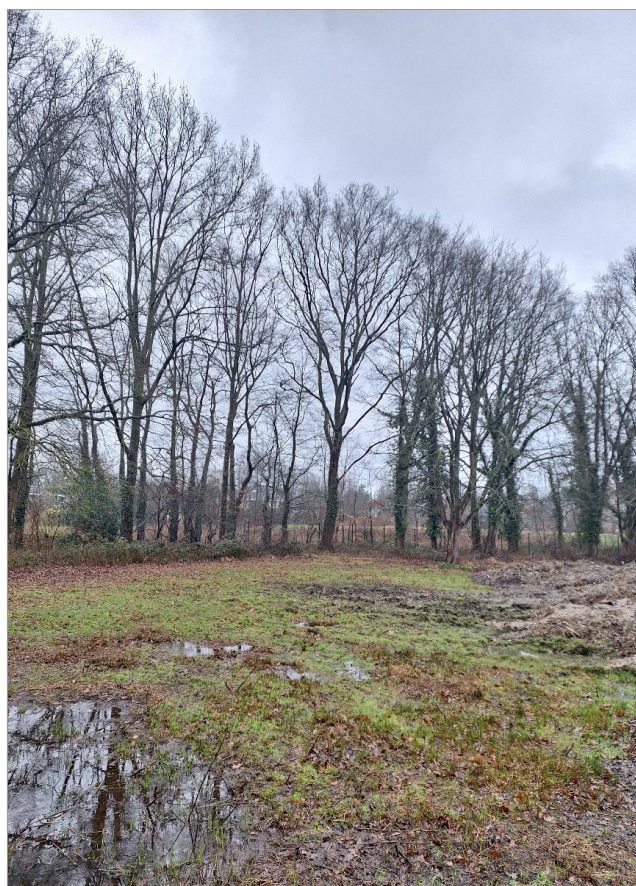
foto 4: Op de achtergrond voornamelijk zomereiken met een redelijke en of matige conditie

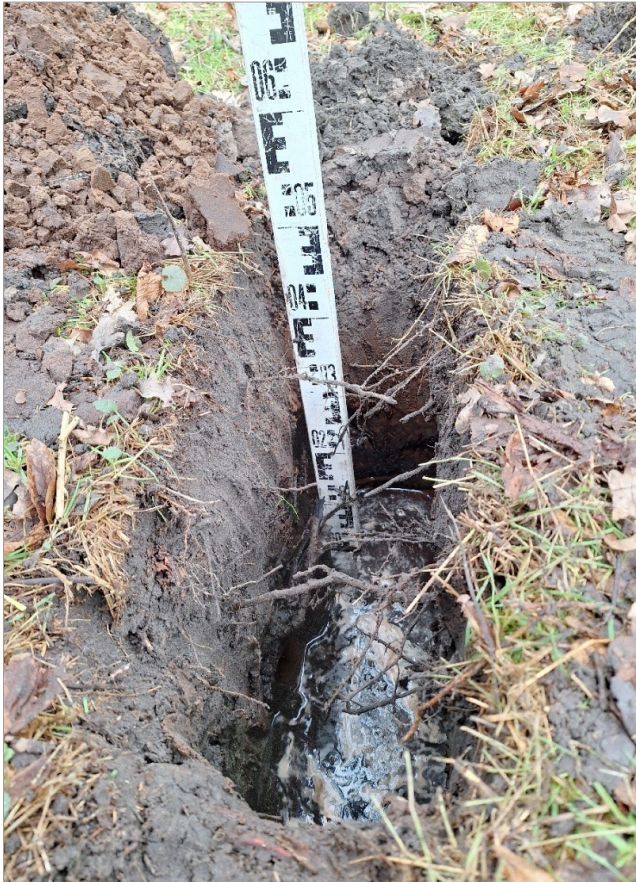
De grondwaterstand tijdens het onderzoek stond op 40 cm diepte bij kuil 3 (foto 5). Bij kuil 2, 65 cm diepte vanaf maaiveld. Dit betreft een grondwaterprofiel, wat wil zeggen dat de wortels van de bomen reiken tot in de grondwaterzone en hiervan het jaarrond profiteren.

foto 5: Grondwaterstand in kuil 3 op 40 cm diepte vanaf maaiveld

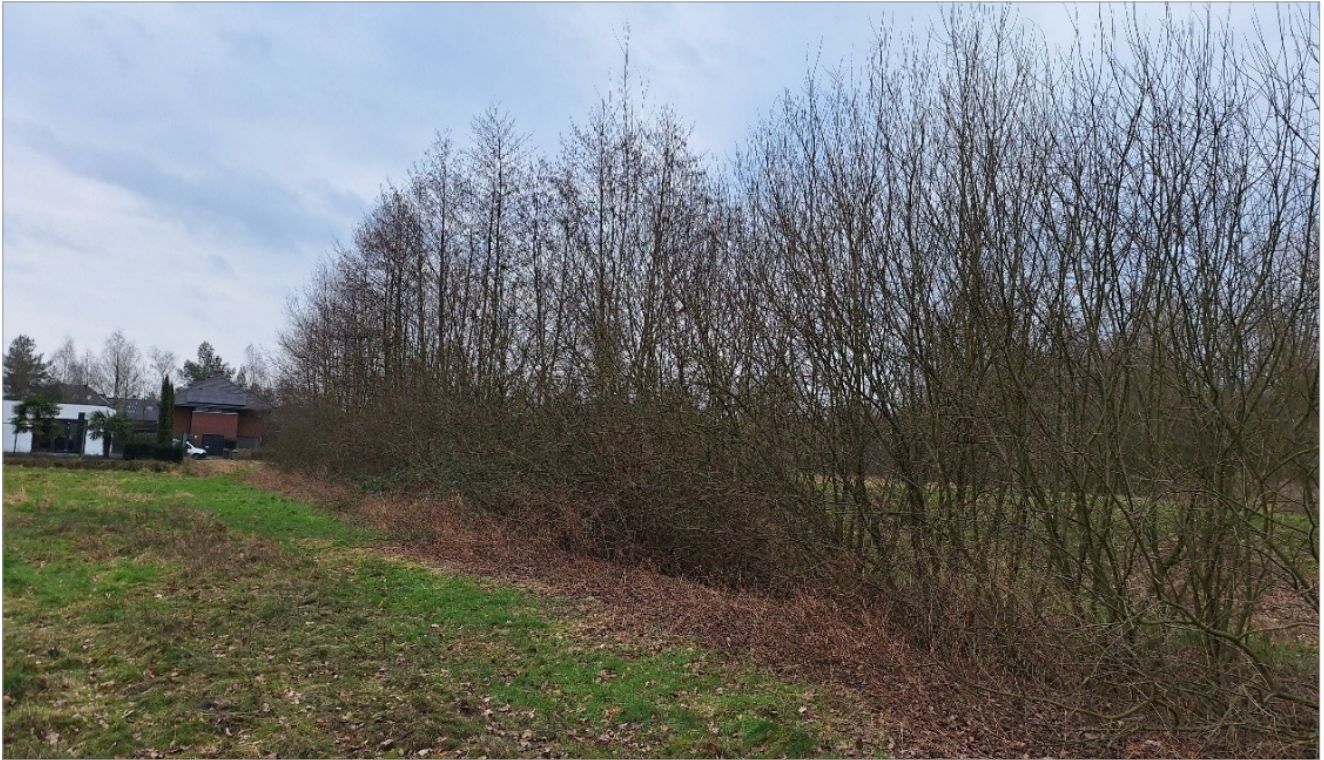
foto 6: Rij met elzen en boswilgen langs de sloot

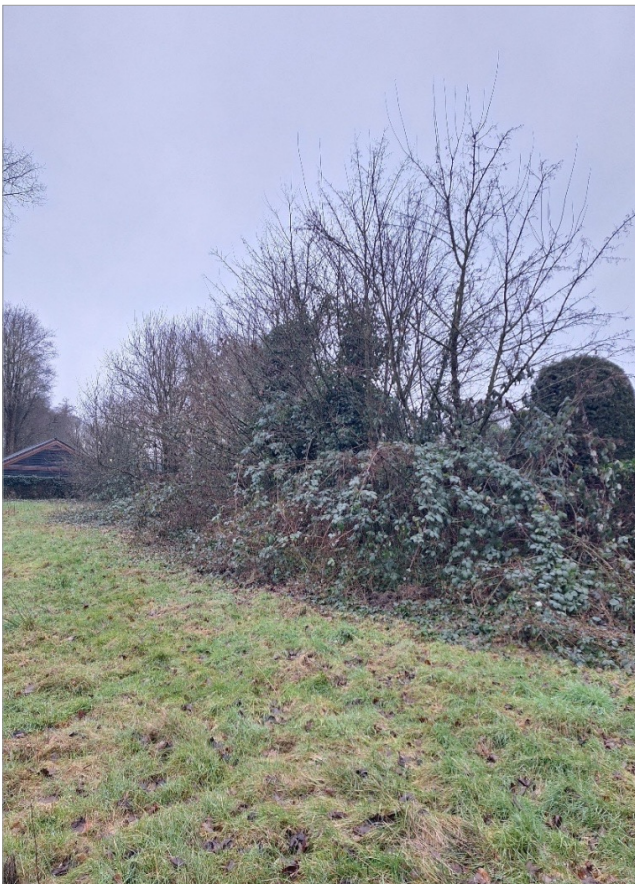
De veldesdoorns en aan de overkant langs het hek van perceel 2905 gewone beuken (boomnr. 214 t/m 231), staan dusdanig dicht op elkaar dat deze vermoedelijk geplant zijn met als doel een haag te vormen. Momenteel is hier sprake van een 'doorgeschoten haag' en vormen dit bomen met vaak eenzijdige kronen.

foto 7: Doorgeschoten haag van veldesdoorns

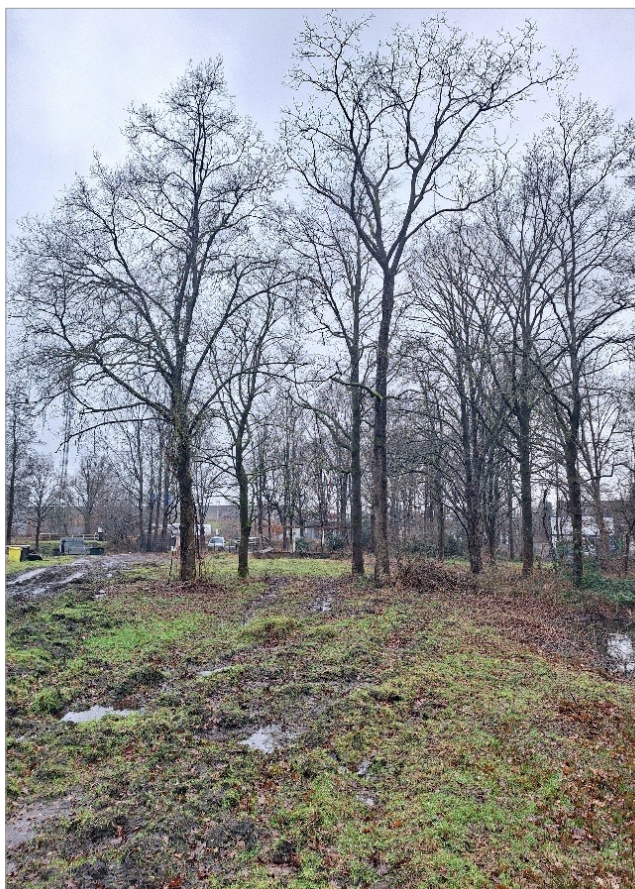
Het valt op dat het projectgebied een nat gebied is, er is sprake van veel plasvorming (foto 8). Daarnaast zijn er op perceel 2905 flinke rijsporen aangetroffen (foto 9).

foto 8: Momenteel een nat gebied. en een deel van de rijsporen

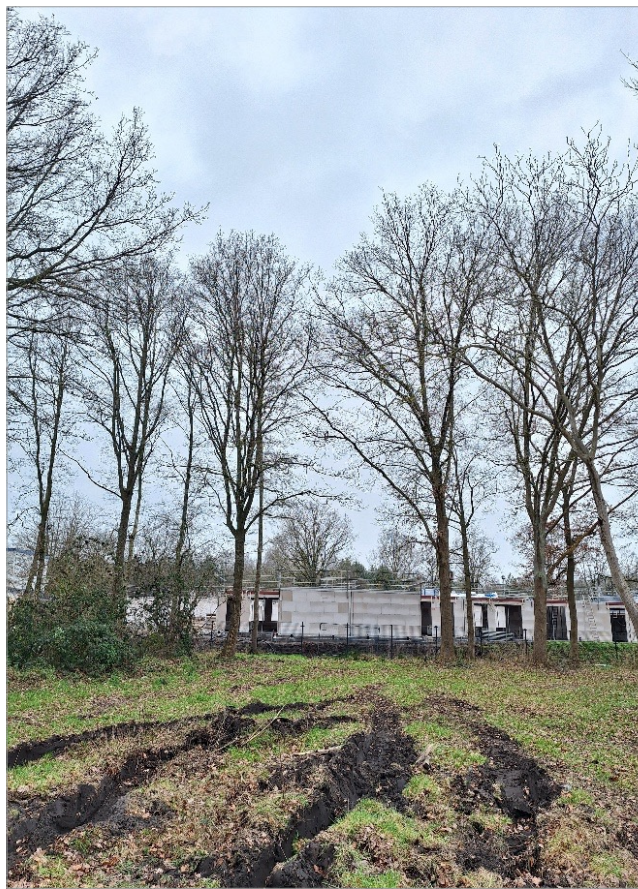
foto 9: Een deel van de flinke rijsporen in het projectgebied.

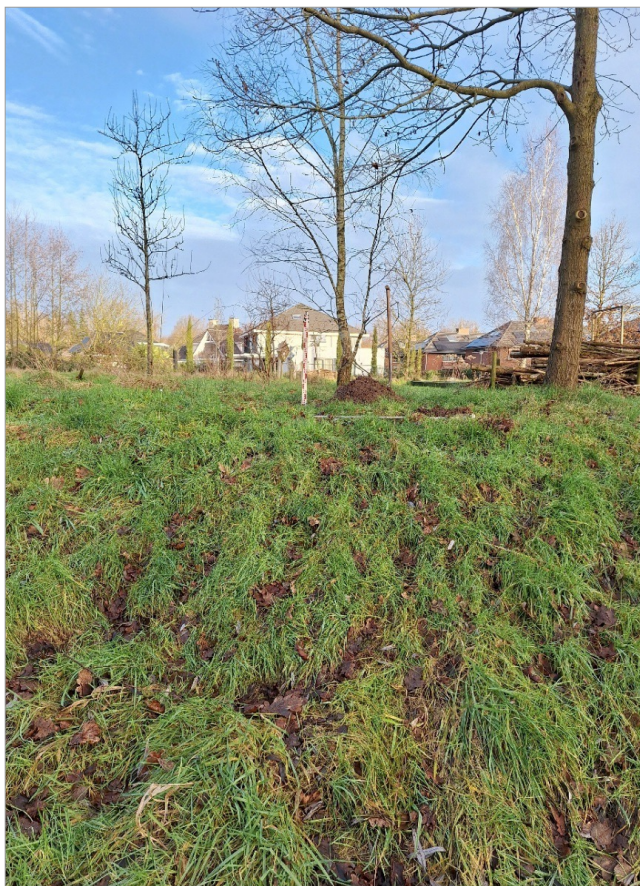
foto 10: Kuil 1 bovenop talud naast zomereik

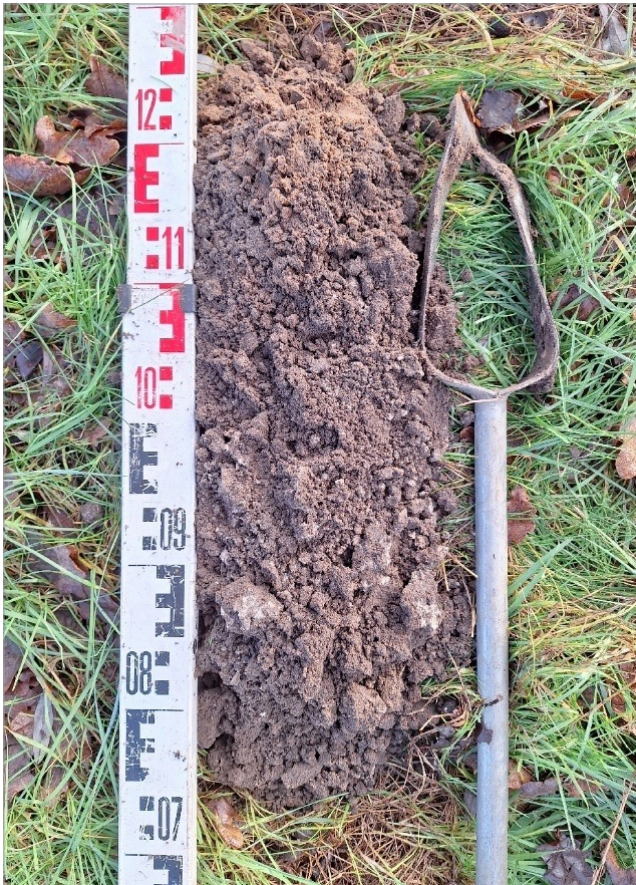
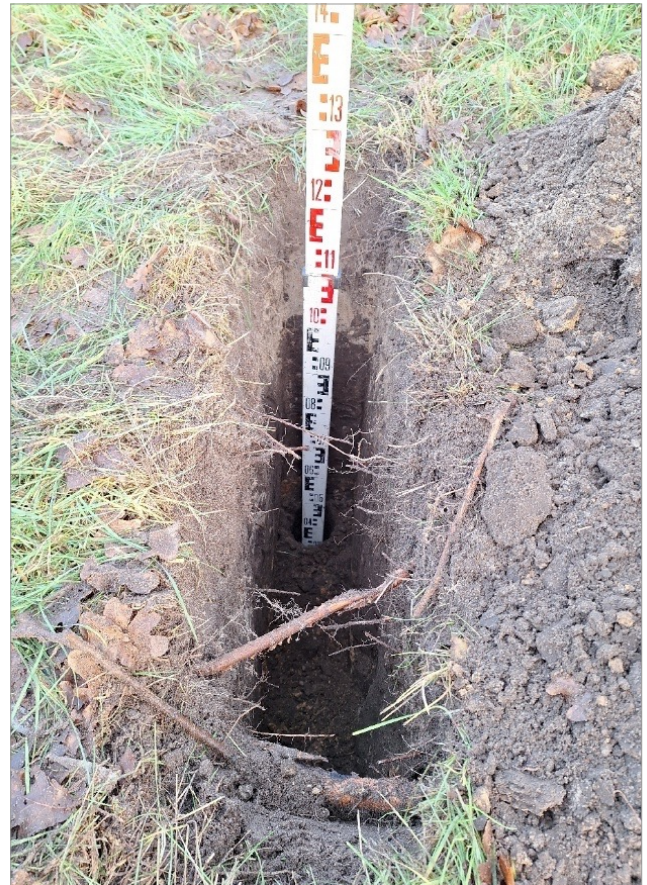
foto 11: Kuil 1 is matig humeus, tot 30 cm diepte vanaf maaiveld beworteling aangetroffen

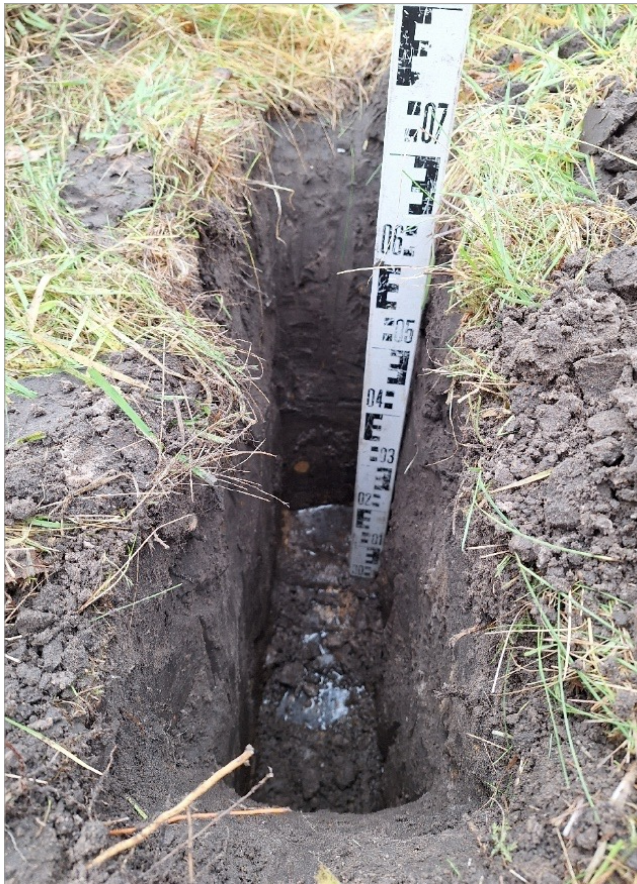
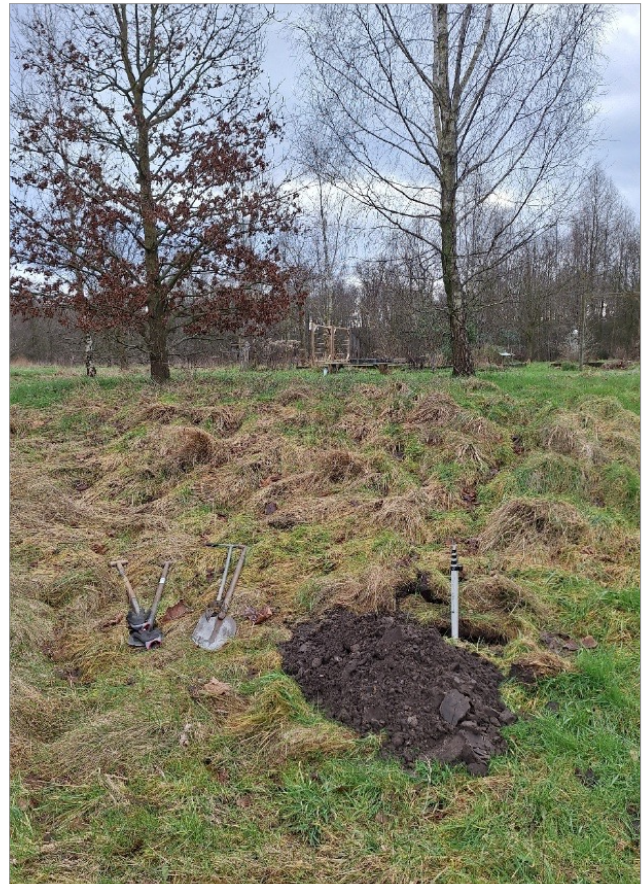
De grondwaterstand bevindt zich op het moment van onderzoek op 65 cm beneden het maaiveld.

foto 12: Kuil 2 Matig humeus geen beworteling aangetroffen, grondwaterstand op 65 cm diepte.

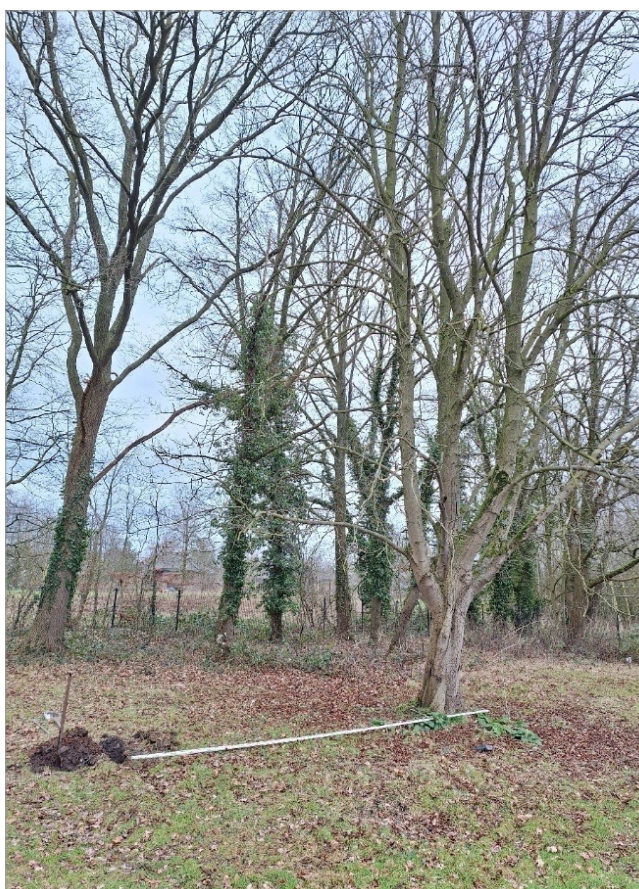
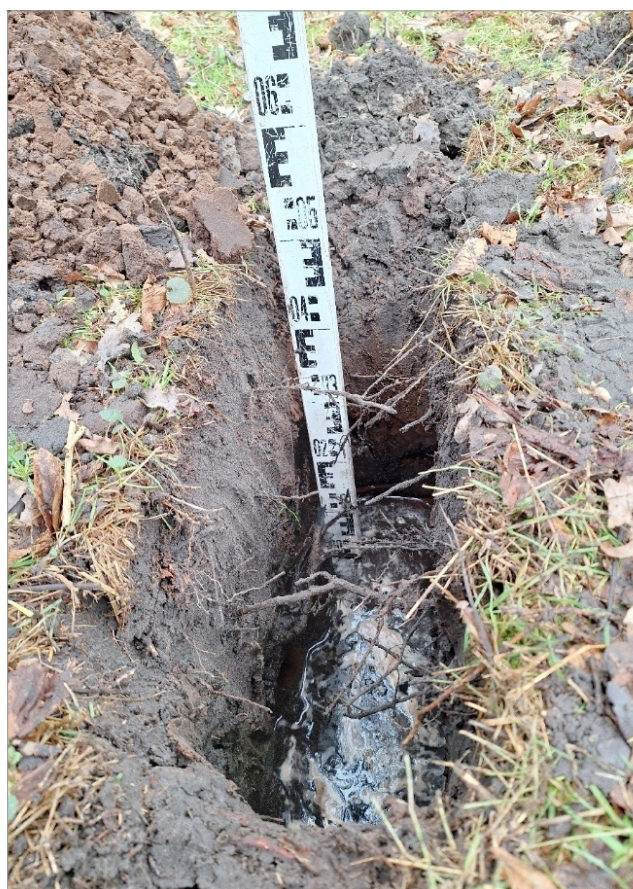
De wortels met een goede kwaliteit zijn matig extensief aanwezig tot 30 cm diepte. Er zijn hier zowel fijne als matig grove en grove wortels aanwezig. De wortels tussen de 30 en 35 cm diepte vanaf maaiveld zijn afgestorven.

De grondwaterstand bevindt zich op het moment van onderzoek op 40 cm beneden het maaiveld (foto 13).

foto 13: Links: Situatie kuil 3 naast kastanjeboom. Rechts: Grondwater op 40 cm diepte, beworteling aanwezig ook buiten de kroonprojectie

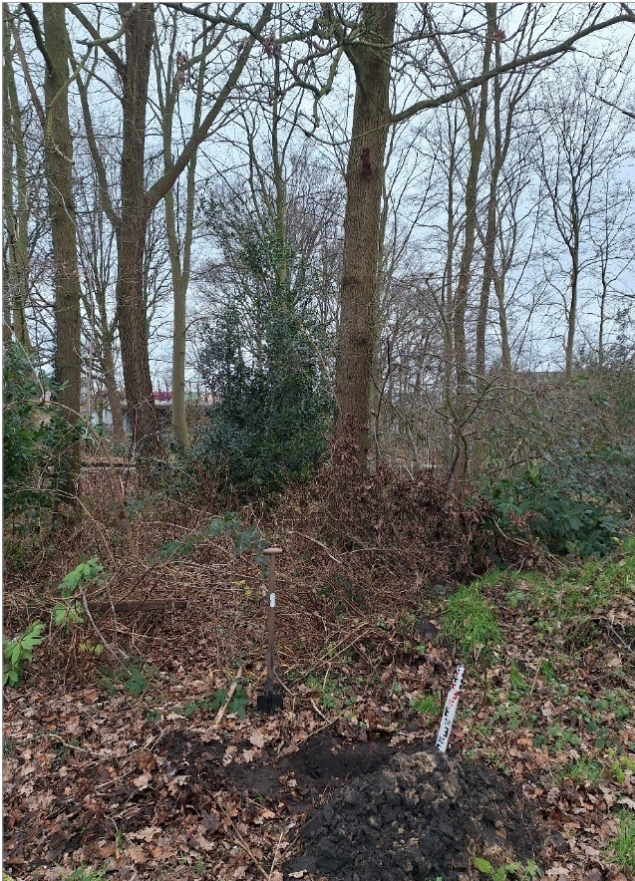
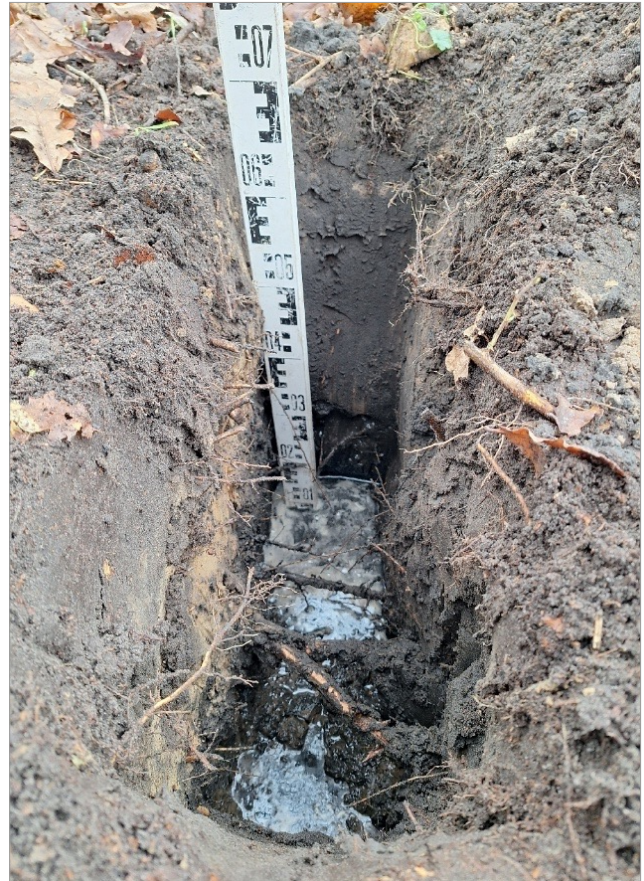
Er is fijne beworteling matig intensief aanwezig tot 15 cm diepte vanaf maaiveld (foto 14). Vervolgens zijn er op een diepte van 40 tot 50 cm matig extensief zowel fijne als matig grove en grove wortels aangetroffen.

foto 14: Links: overzicht kuil 4. Rechts: bodem is humusarm, beworteling matig intensief
