Gemeente: Weststellingwerf
Plaats: Steggerda
Adres: **Steggerdaweg 35**

Oorspr. functie: N.H. Kerk met begraafplaats
Huidige functie: **P.K.N. Kerk met begraafplaats**
MIP-code: FR-WES-132b Kadaster: BDK D 307

Gemeente: Weststellingwerf	Oorspr. functie: pastorie	Gemeentelijk monument
Plaats: Steggerda	Huidige functie: woonhuis dominee	Karakteristiek pand
Adres: Steggerdaweg 37 / 39	MIP-code: FR-WES-132a	Indifferent
	Kadaster: BDK D 1090

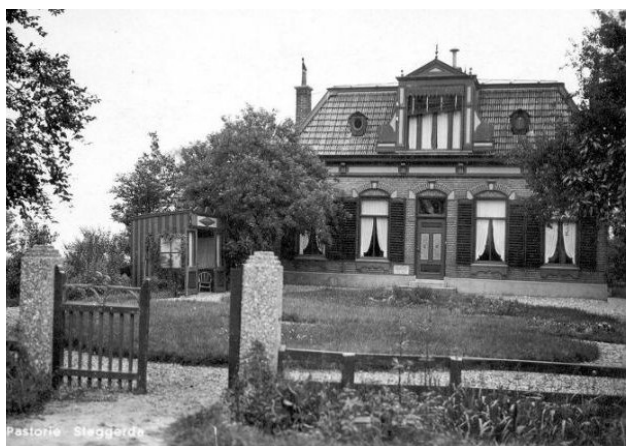
Pastorie, ca. 1950

Bouwkundige staat van het pand is goed. Door de jaren heen is een schoorsteen verdwenen, de voordeur vervangen en zijn de persiennes van de vensters en het fronton van de dakkapel verdwenen.
