Vanochtend ben ik nog even op de bouwplaats geweest om de voegen te beoordelen. Zoals bekend werken er 2 verschillende partijen aan het voegwerk. Het is mij echter wel opgevallen dat er een wezenlijk verschil zit in de kwaliteit van het werk. Ik heb een aantal foto's genomen en deze zojuist nog even bekeken en voor jullie aan deze mail toegevoegd.

**Onderwerp:** Voeg, reinigen balken en schuiframen Commanderie

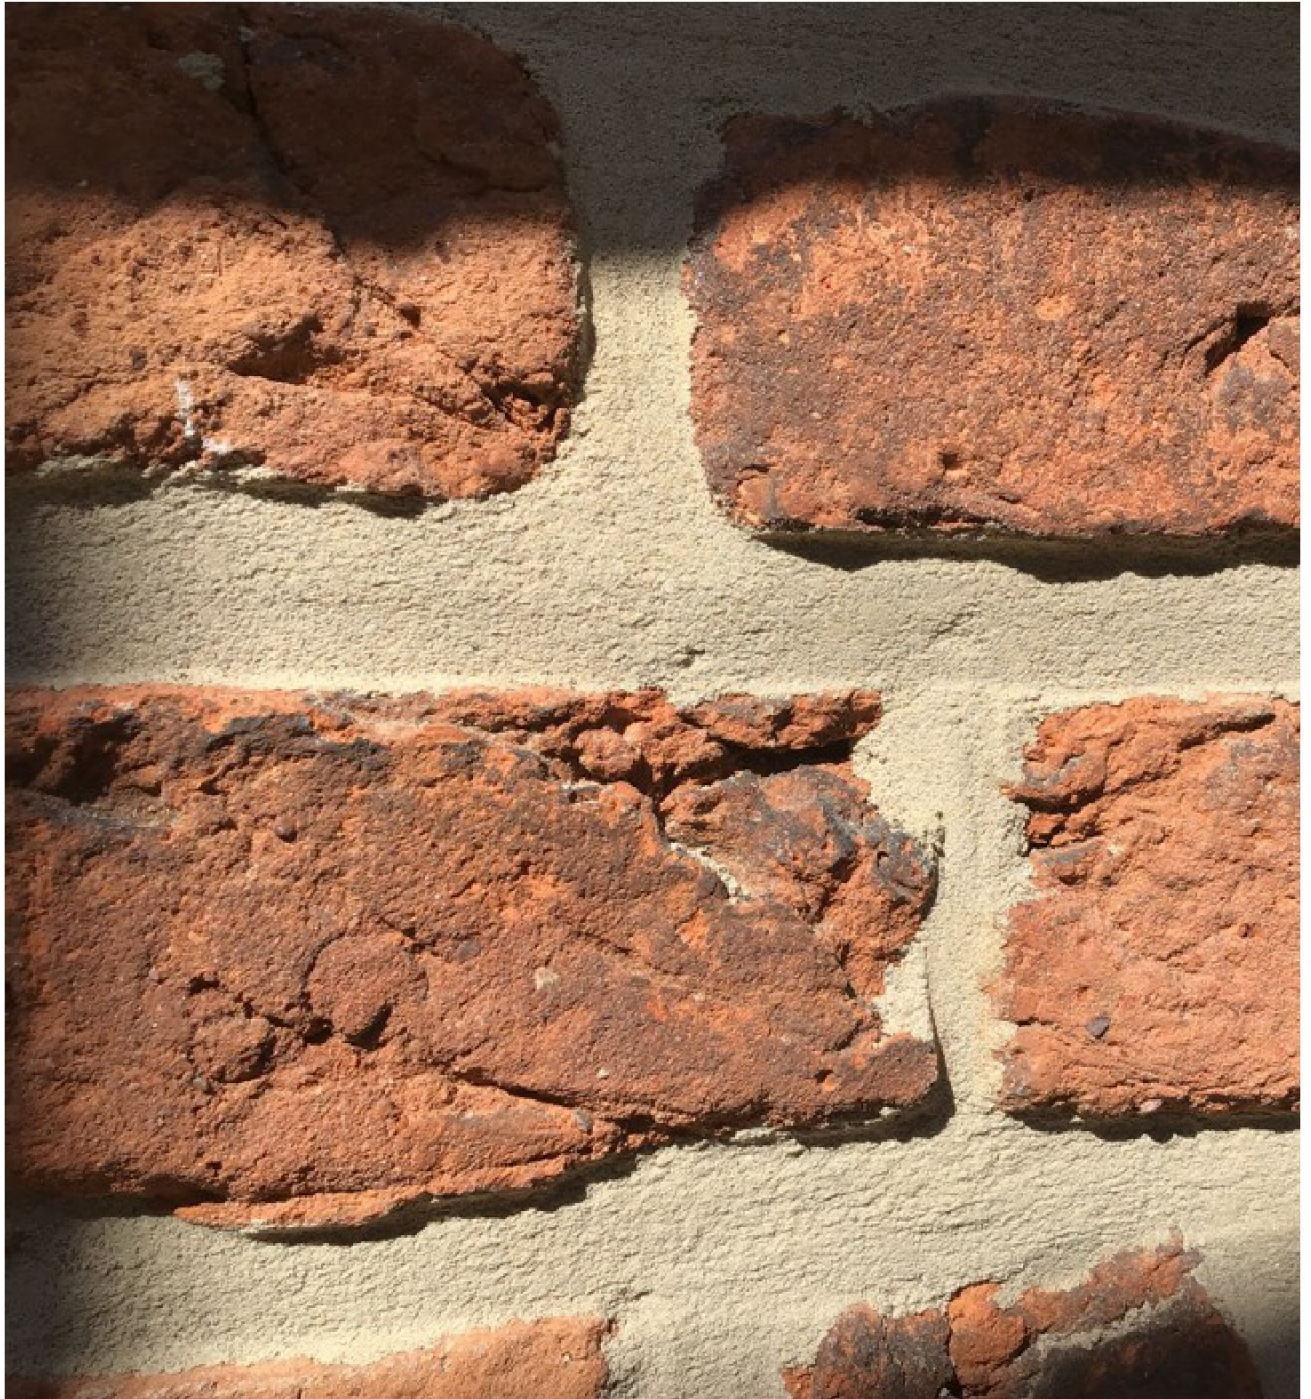
Linksboven is het geaccordeerde proefstuk weergegeven. Rechtsboven en linksonder is het voegwerk dat in dezelfde gevel als het proefstuk is uitgevoerd

Proefstuk (Akkoord bevonden).

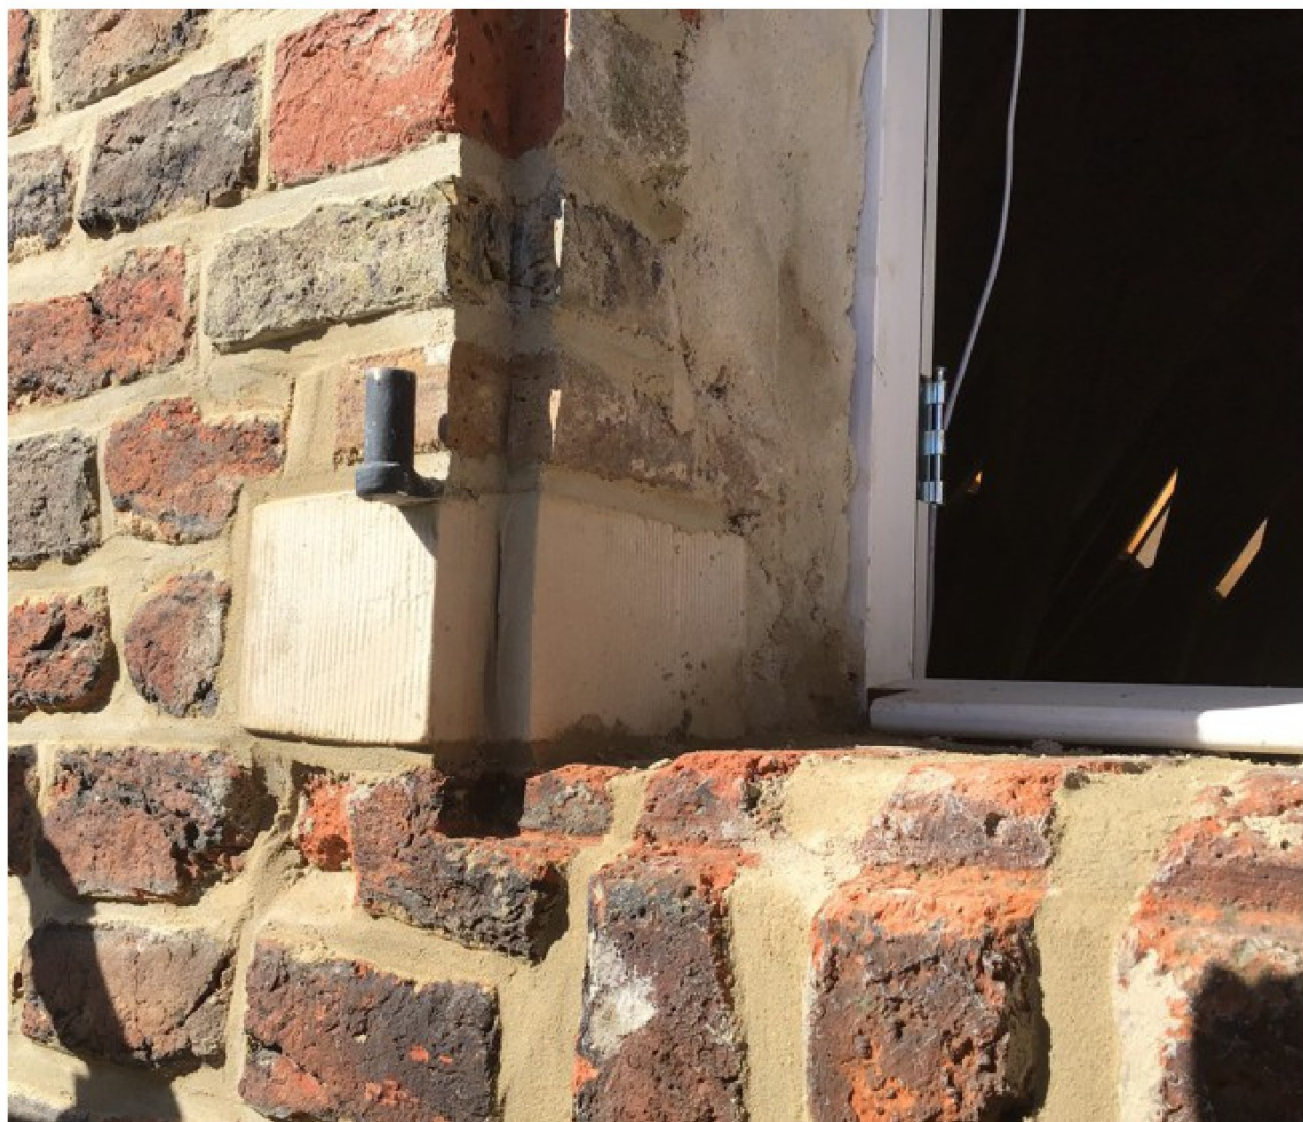
Reeds uitgevoerd door [redacted]  
vaklieden.

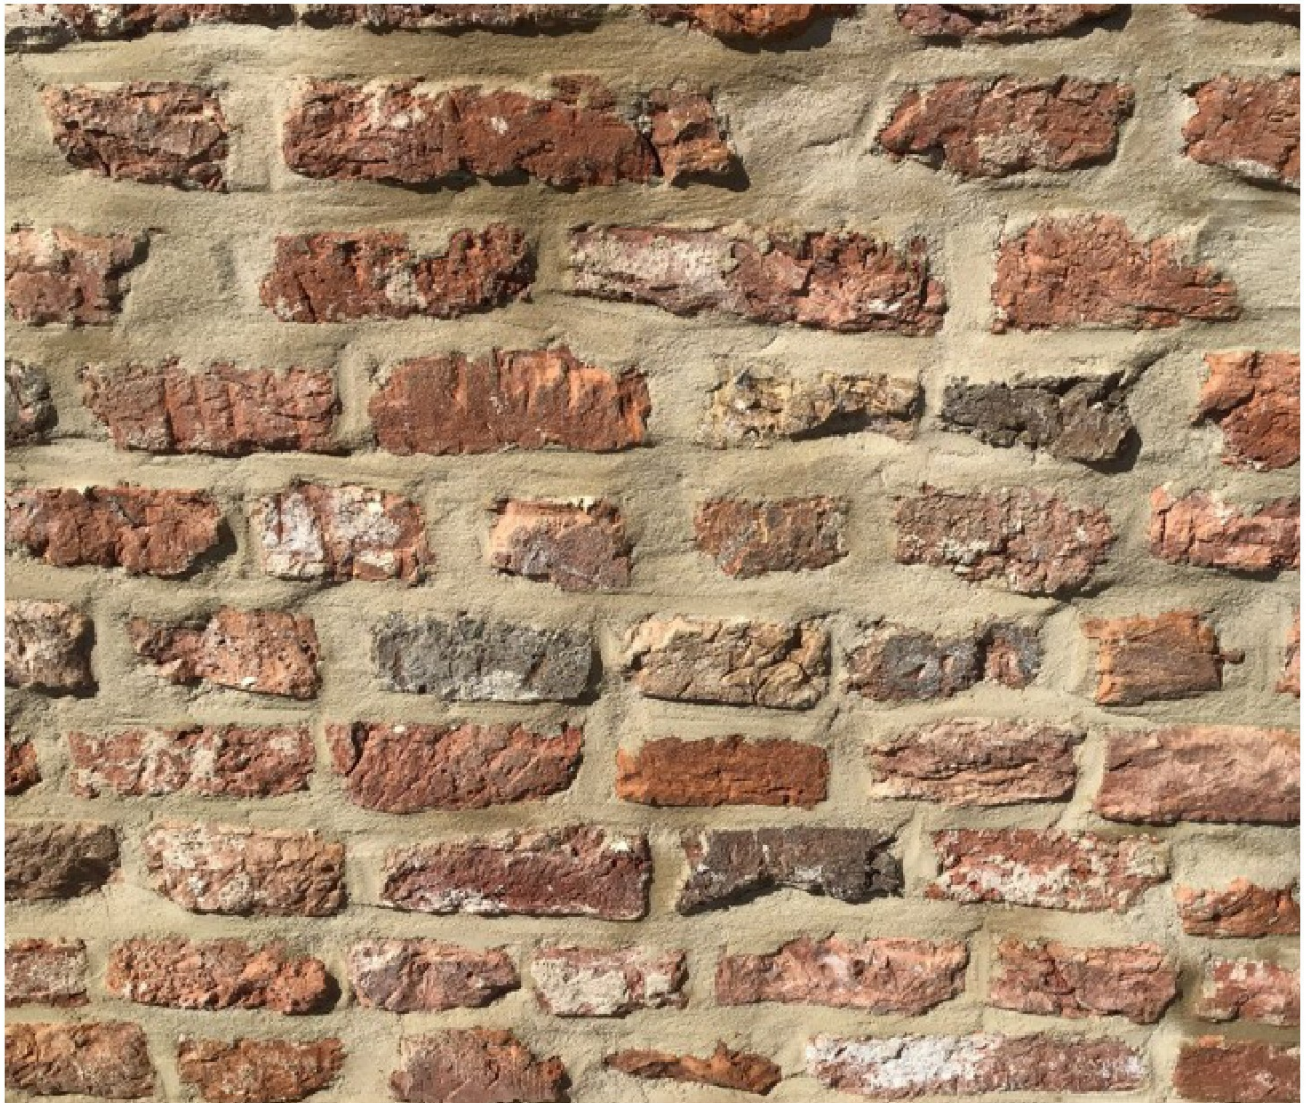
. Rechtsonder is het voegwerk weergegeven dat door een andere partij uitgevoerd wordt. Dit voegwerk wijkt af van het opgezette proefstuk. Gezien het feit dat wij aanstaande dinsdag bij elkaar zijn voor de bouwvergadering, lijkt het mij verstandig om een pas op de plaats te zetten en de werkzaamheden zoals rechtsonder is weergegeven te staken (tenzij er nu gereageerd kan worden dat het akkoord is).

De voeg oogt veel grover van structuur omdat het doorstrijken op een ander moment gebeurt. De opgezette voeg wordt niet afgewerkt waar deze aansluit op de kloostermoppen en het voegwerk is niet terug liggend uitgevoerd zoals dit wel is aangegeven. Daarnaast ontstaat er ook meer smet op de kloostermoppen. Wat gaan wij hier mee doen?

Uitgevoerd door andere
