Definitief

Beheer- en onderhoudsplan Stedelijk Water Gemeente Zeewolde

Functiegericht wateronderhoud in stedelijk gebied

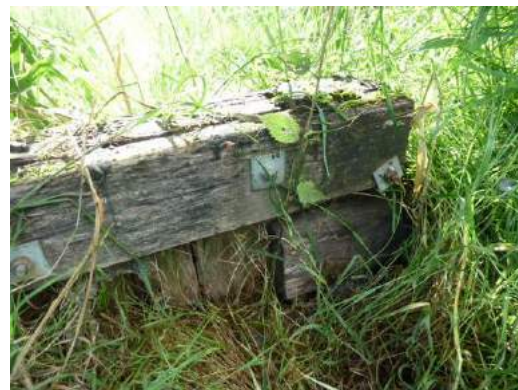
Stuw Z_ST_ZE_01

Bouwjaar: ca. 1995.

Inschatting restlevensduur: ca. 2 jaar.

Resultaat inspectie: Houtrot aan bovenzijde stuw en rond het maaiveld. Stuw staat aan één zijde droog. De schades zijn niet dusdanig dat het peil niet gehandhaafd kan worden. De normale levensduur van een houten stuw is 25-30 jaar. De schade aan de stuw is zodanig dat de normale levensduur niet gehaald wordt. Er is sprake van achterstallig onderhoud.

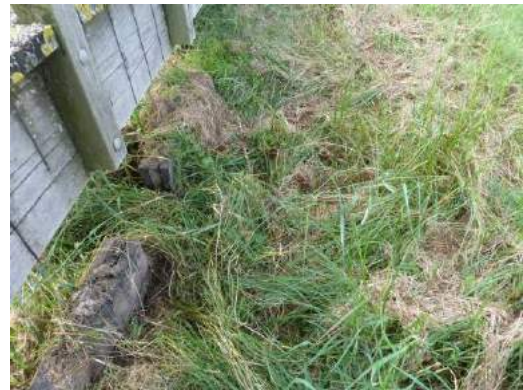
Stuw Z_ST_ZE_02

Bouwjaar: ca. 1995.

Inschatting restlevensduur: ca. 2 jaar.

Resultaat inspectie: Houtrot en schimmelvorming aan bovenzijde stuw en rond het maaiveld. Stuw staat aan één zijde droog. De schades zijn niet dusdanig dat het peil niet gehandhaafd kan worden. De normale levensduur van een houten stuw is 25-30 jaar. De schade aan de stuw is zodanig dat de normale levensduur niet gehaald wordt. Er is sprake van achterstallig onderhoud.

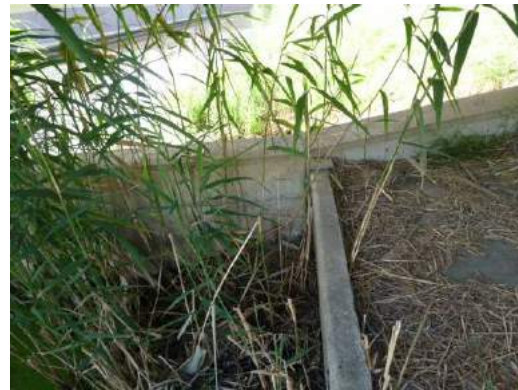
Stuw Z_ST_ZE_03

Bouwjaar: ca. 1995.
Inschatting restlevensduur: ca. 65 jaar.
Resultaat inspectie: Geen bijzonderheden aangetroffen.
Beoordeling: Stuw voldoet

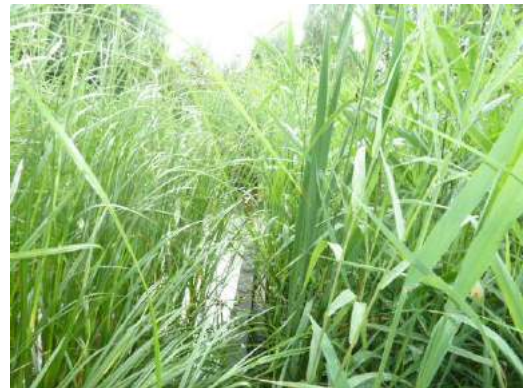
Stuw Z:ST-ZE_06

Bouwjaar: Onbekend, ca. 1990.

Inschatting restlevensduur: ca. 5 jaar.

Resultaat inspectie: Vanwege begroeiing nauwelijks te beoordelen. Er is echter voldoende inzicht om een beoordeling te kunnen maken, waarbij het risico op een foute beoordeling gering is. Kleine lekkage aangetroffen. Gezien de leeftijd is er geen sprake van achterstallig onderhoud.

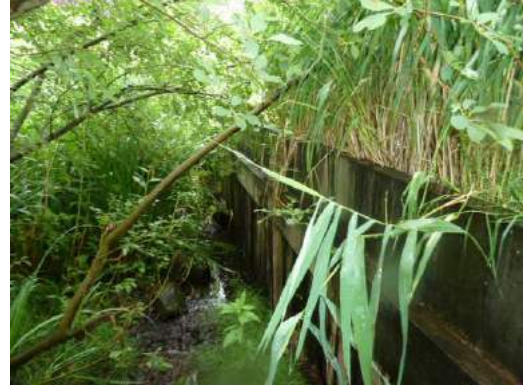
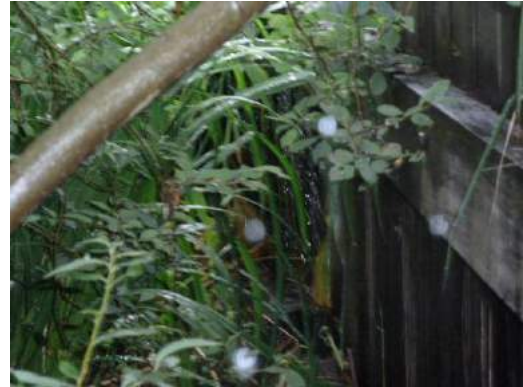
Stuw Z:ST-ZE_07

Bouwjaar: ca. 1990.

Inschatting restlevensduur: ca. 5 jaar.

Resultaat inspectie: Vanwege begroeiing nauwelijks te beoordelen. Er is echter voldoende inzicht om een beoordeling te kunnen maken, waarbij het risico op een foute beoordeling gering is. Kleine lekkage aangetroffen. Gezien de leeftijd is er geen sprake van achterstallig onderhoud

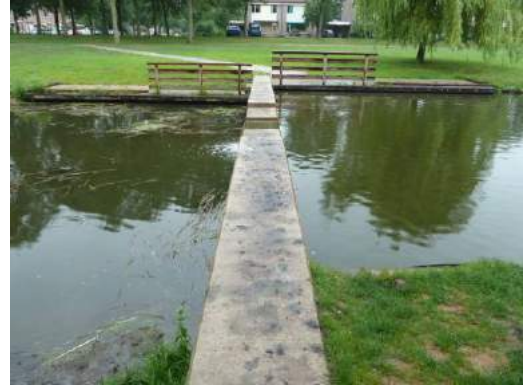
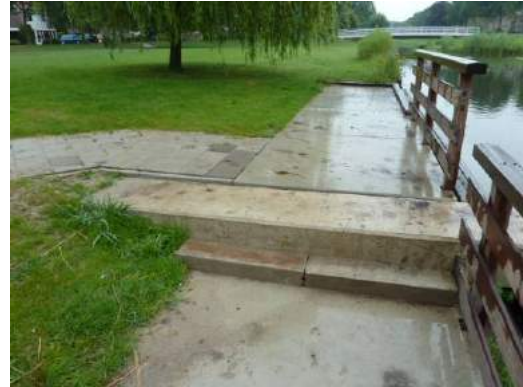
Stuw Z:ST-ZE_09

Bouwjaar: 2010.
Inschatting restlevensduur: ca. 80 jaar.
Resultaat inspectie: Geen bijzonderheden aangetroffen.
Beoordeling: Stuw voldoet

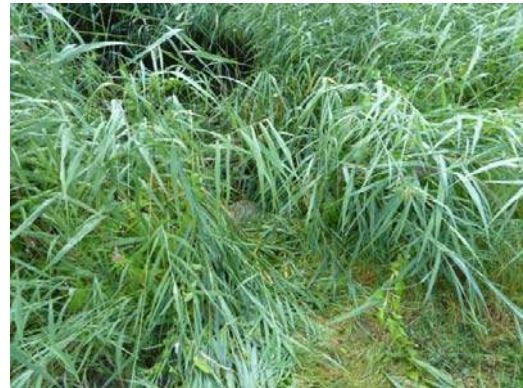
Stuw Z:ST-ZE_16

Bouwjaar: ca. 1990.

Inschatting restlevensduur: ca. 10 jaar.

Resultaat inspectie: Vanwege begroeiing nauwelijks te beoordelen. Er is echter voldoende inzicht om een beoordeling te kunnen maken, waarbij het risico op een foute beoordeling gering is. Lekkage aangetroffen. Gezien de leeftijd is er geen sprake van achterstallig onderhoud. De stuw bestaat uit twee vlak achter elkaar geplaatste houten stuwen.

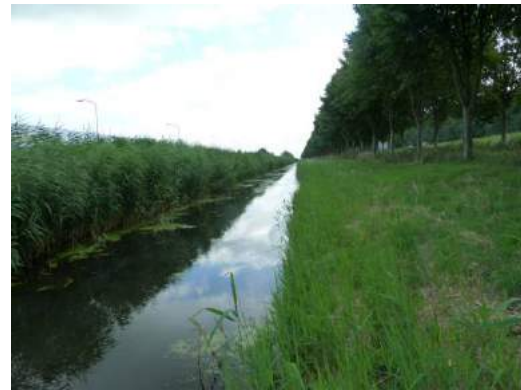
In gebied A is enkel sprake van watergangen zonder oeverconstructie.

Type oeverconstructie: Geen.

Resultaat inspectie: Op sommige plaatsen lichte afkalving. Deze hebben echter geen invloed op de veiligheid of stabiliteit en er is geen sprake van achterstallig onderhoud.

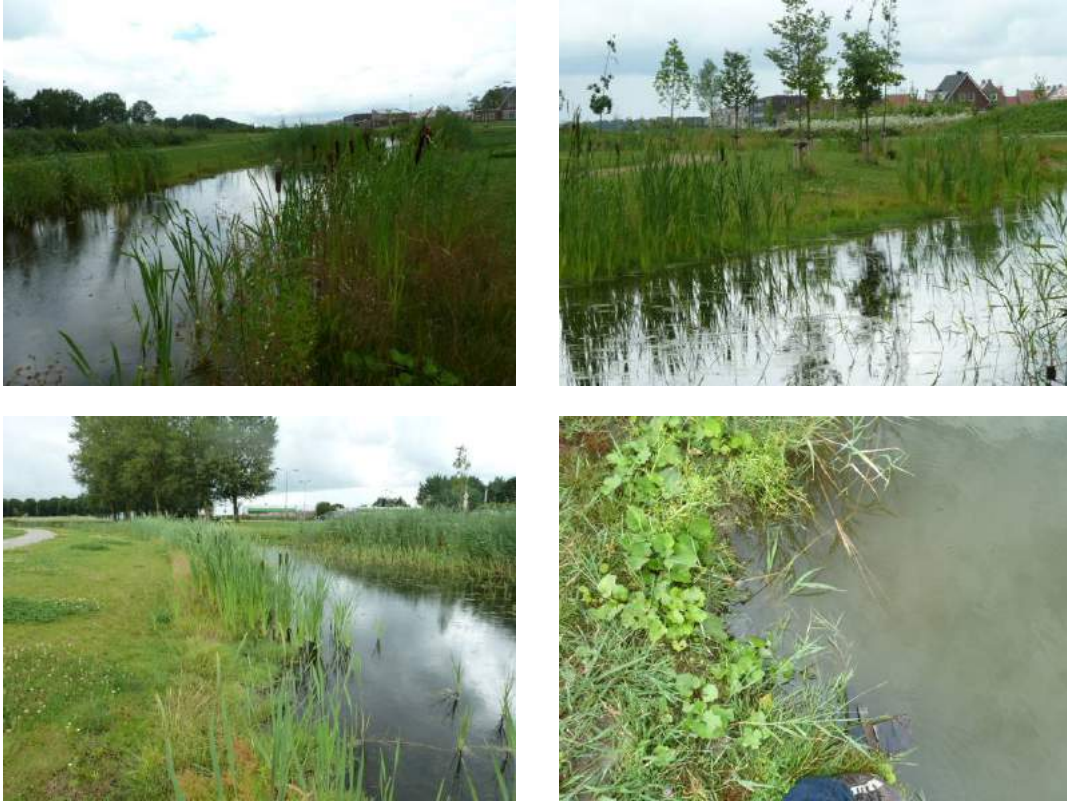
Gebied B - watergangen zonder oeverconstructie

Type oeverconstructie: Geen.

Resultaat inspectie: Op sommige plaatsen lichte afkalving. Deze hebben echter geen invloed op de veiligheid of stabiliteit en er is geen sprake van achterstallig onderhoud.

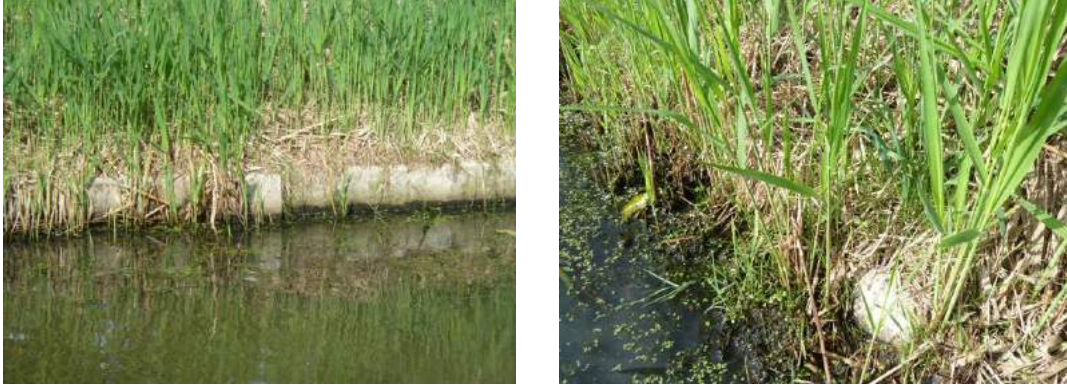
Gebied C – watergangen met betonnen beschoeiing

Type oeverconstructie: Beton.

Resultaat inspectie: Op sommige plaatsen bij de lage betonnen beschoeiing is sprake van lichte uitspoeling. Deze hebben echter geen invloed op de veiligheid of stabiliteit en er is geen sprake van achterstallig onderhoud.

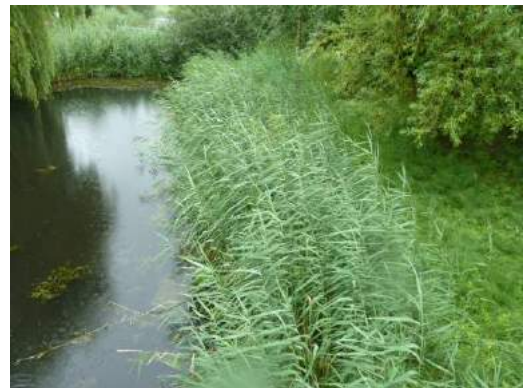
Gebied E- watergangen zonder oeverconstructie

Type oeverconstructie: geen.

Resultaat inspectie: Op sommige plaatsen lichte afkalving. Deze hebben echter geen invloed op de veiligheid of stabiliteit en er is geen spraken van achterstallig onderhoud.
