# Bodembeweging

# Hoogteverschilanalyse tussen AHN3 en AHN4.

**GEO**DELTA

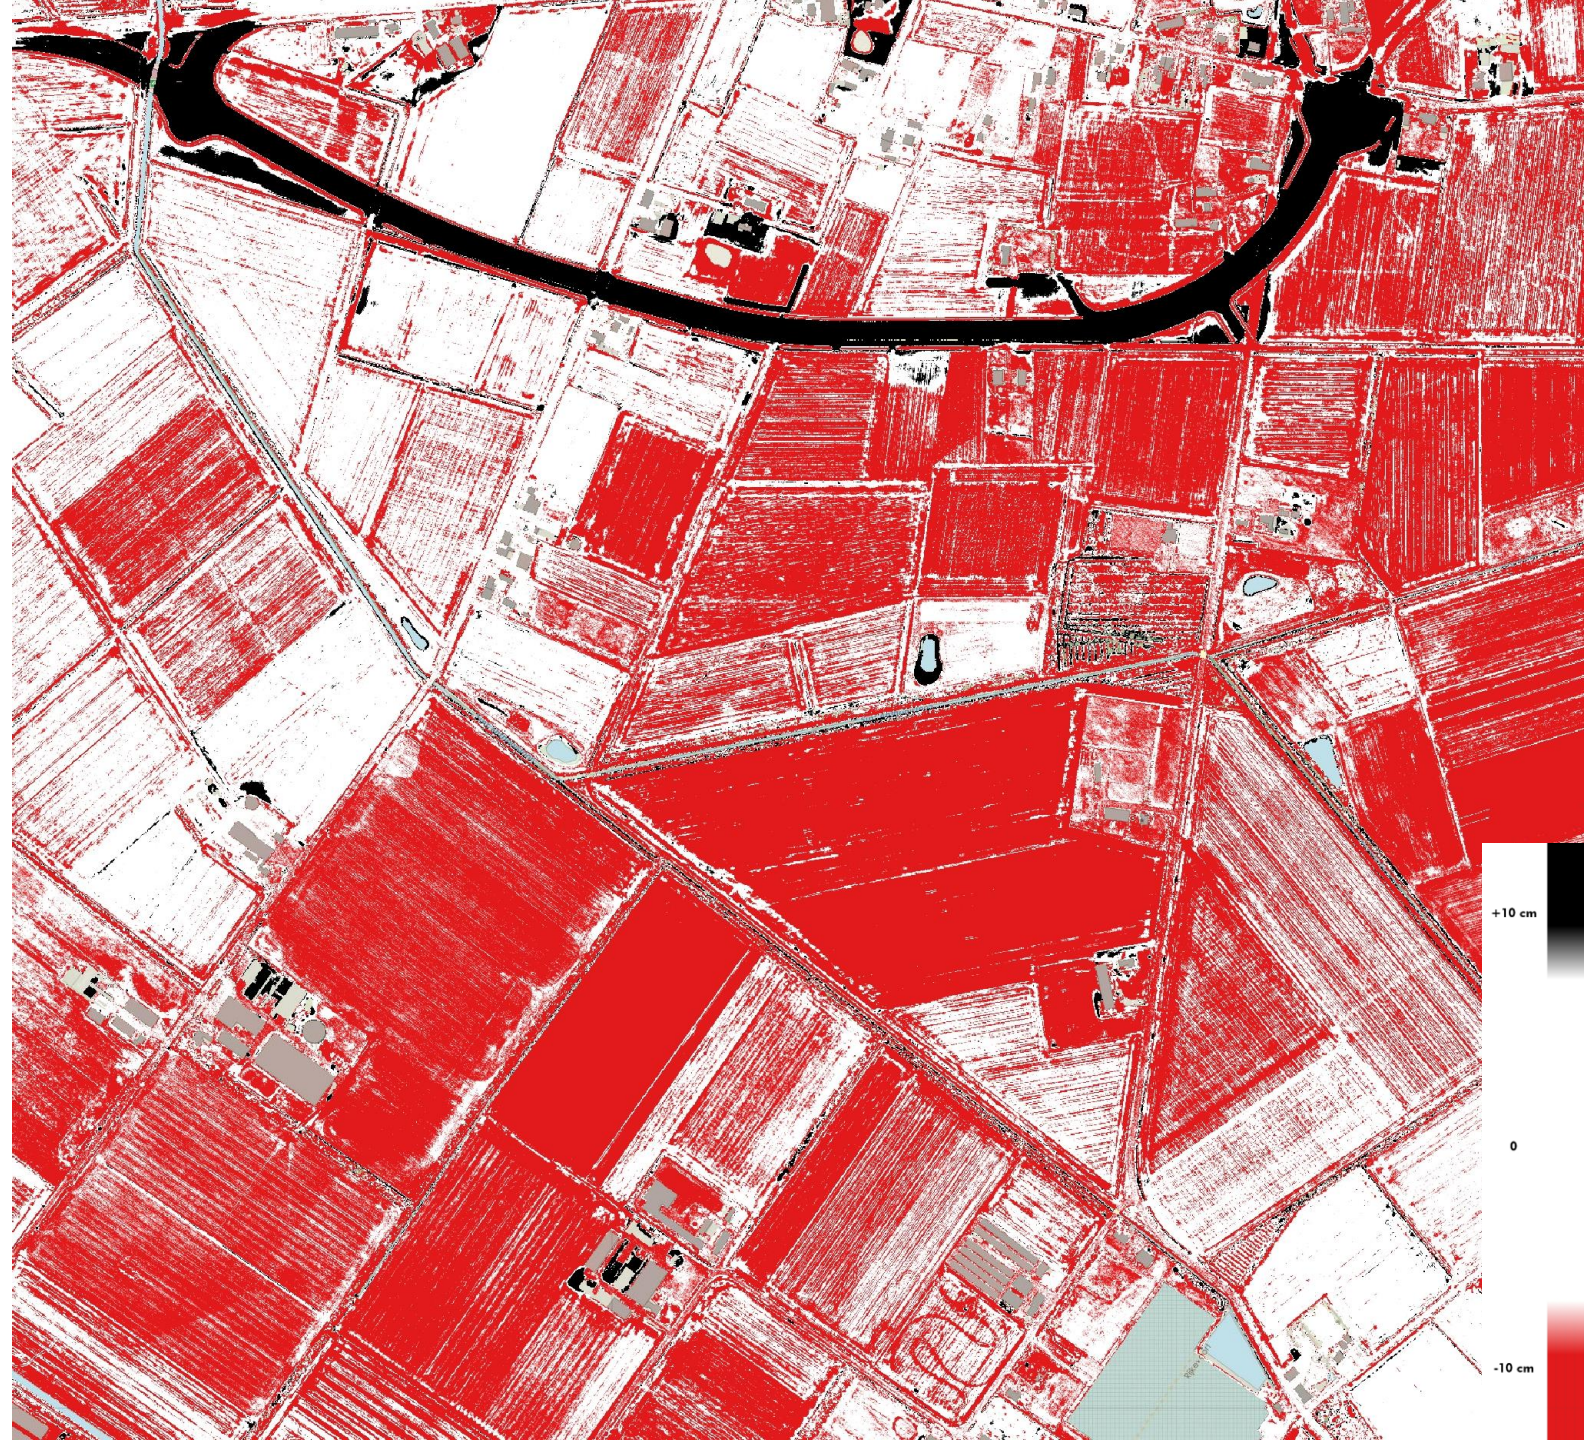
# Putsehaar

▶ AHN4-AHN3

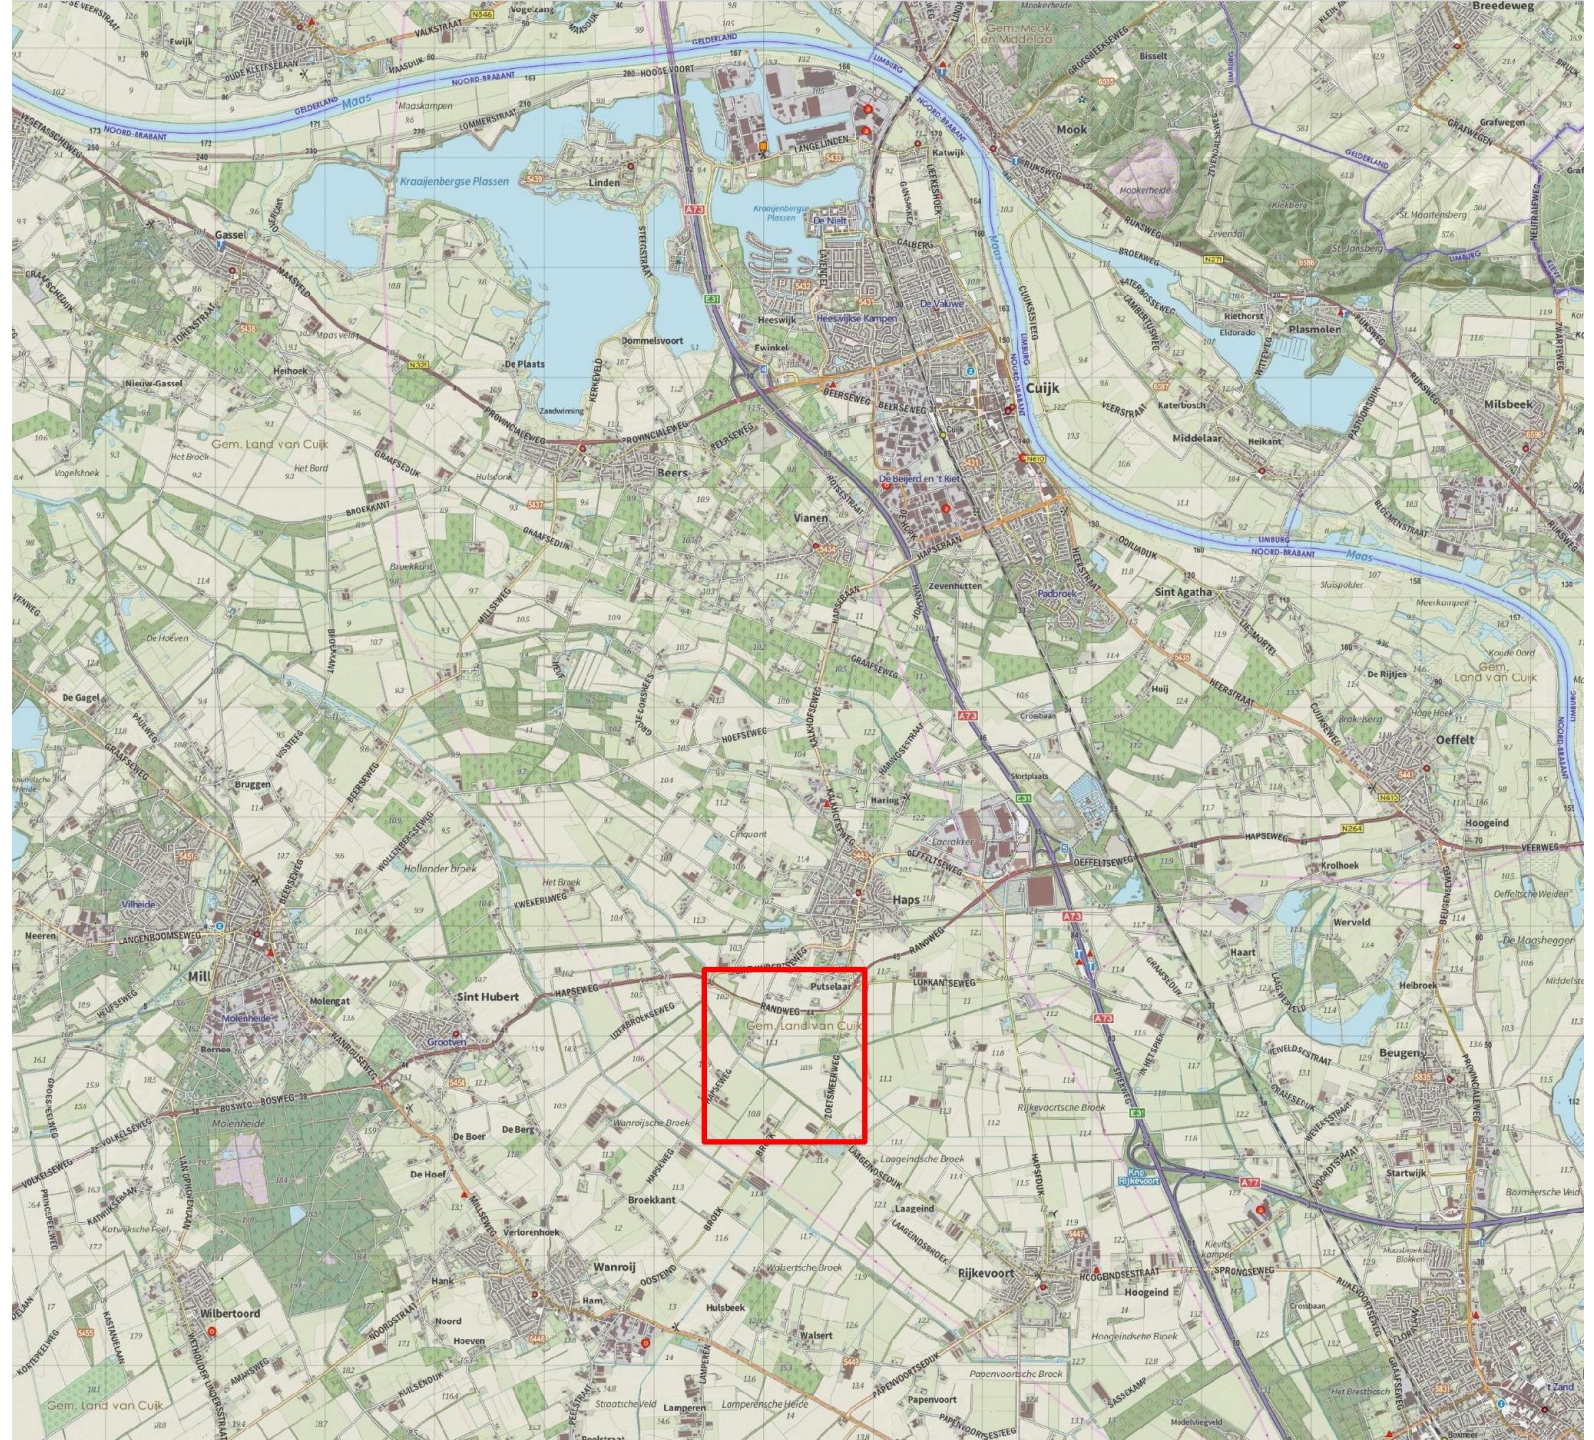
# Omgeving Putselaar

► Topo

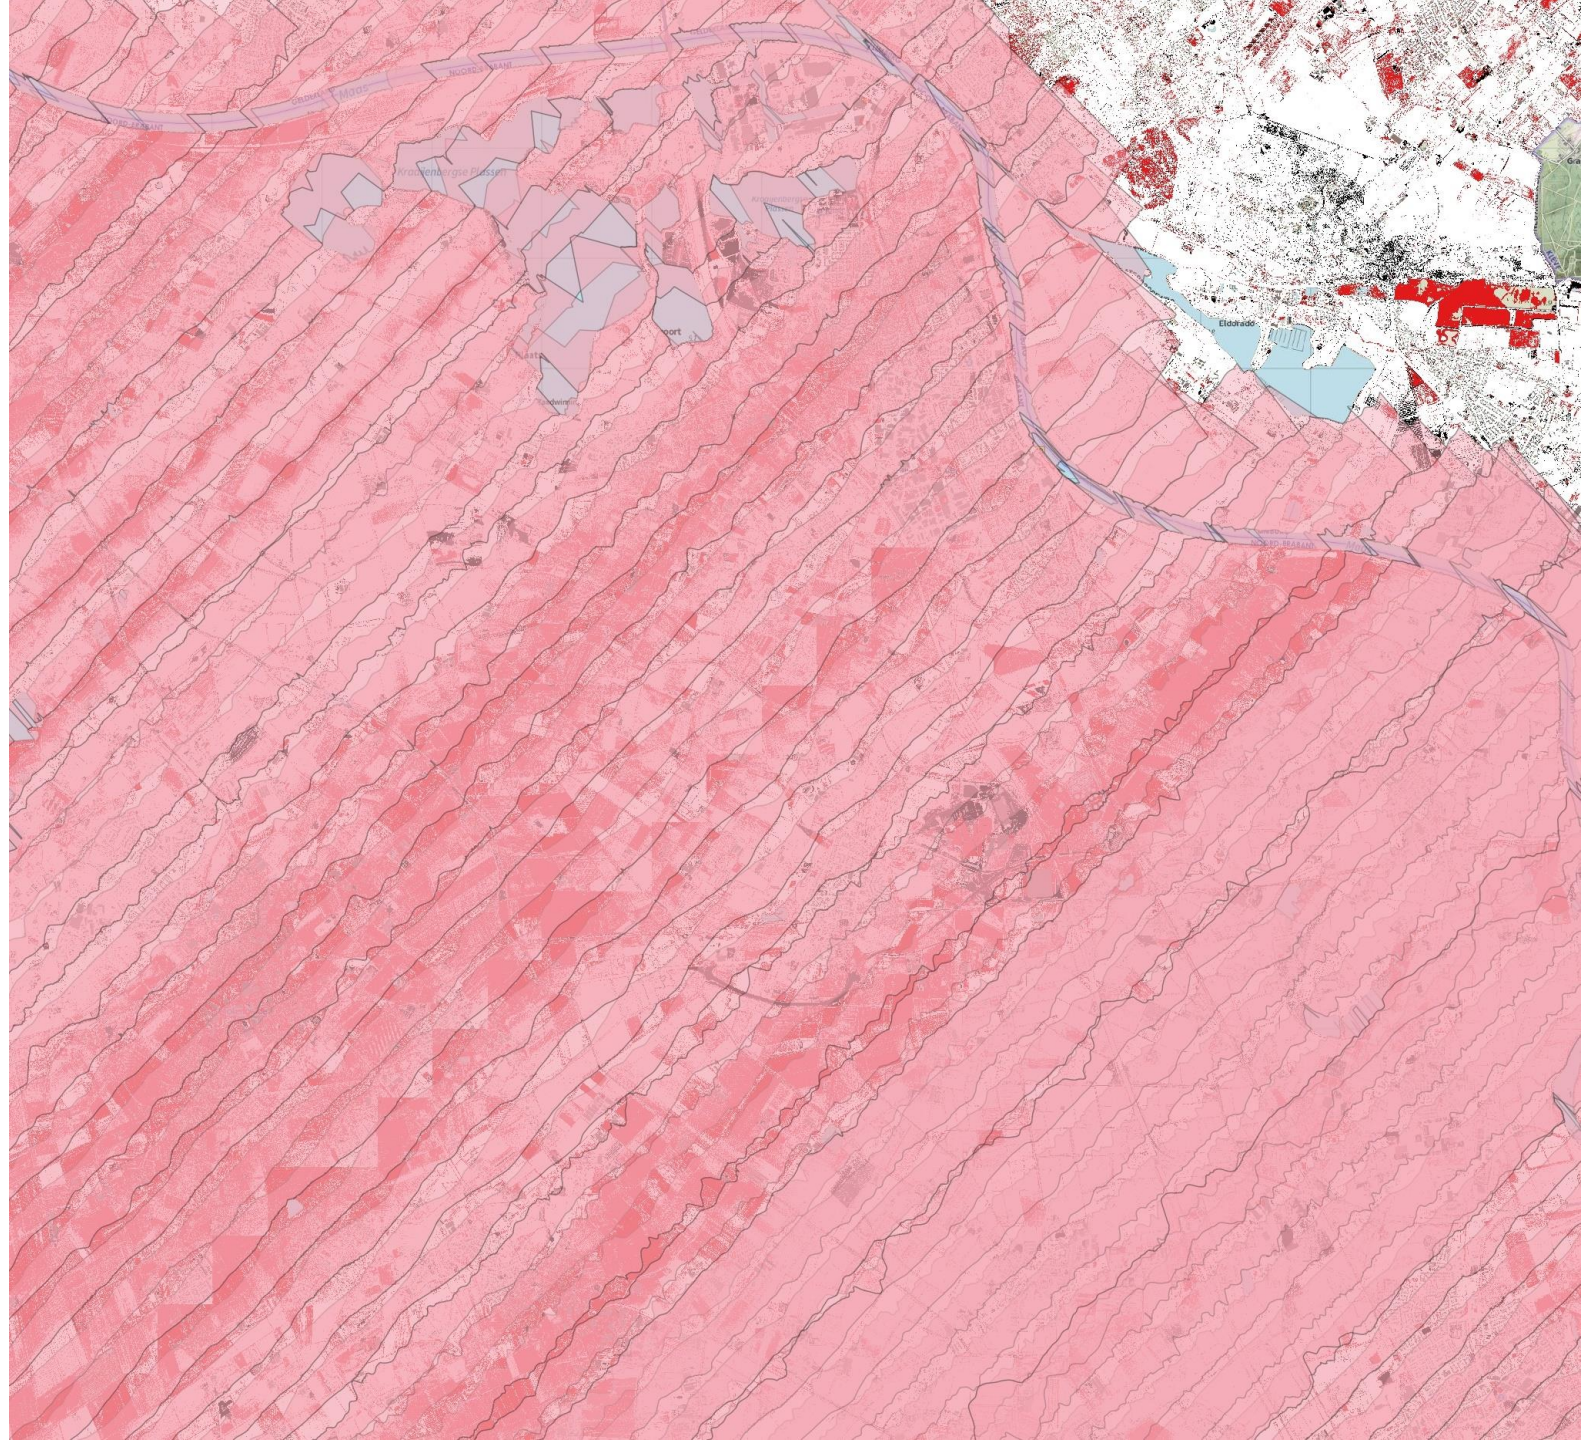
# Omgeving Putselaar

▶ AHN3 Stroken

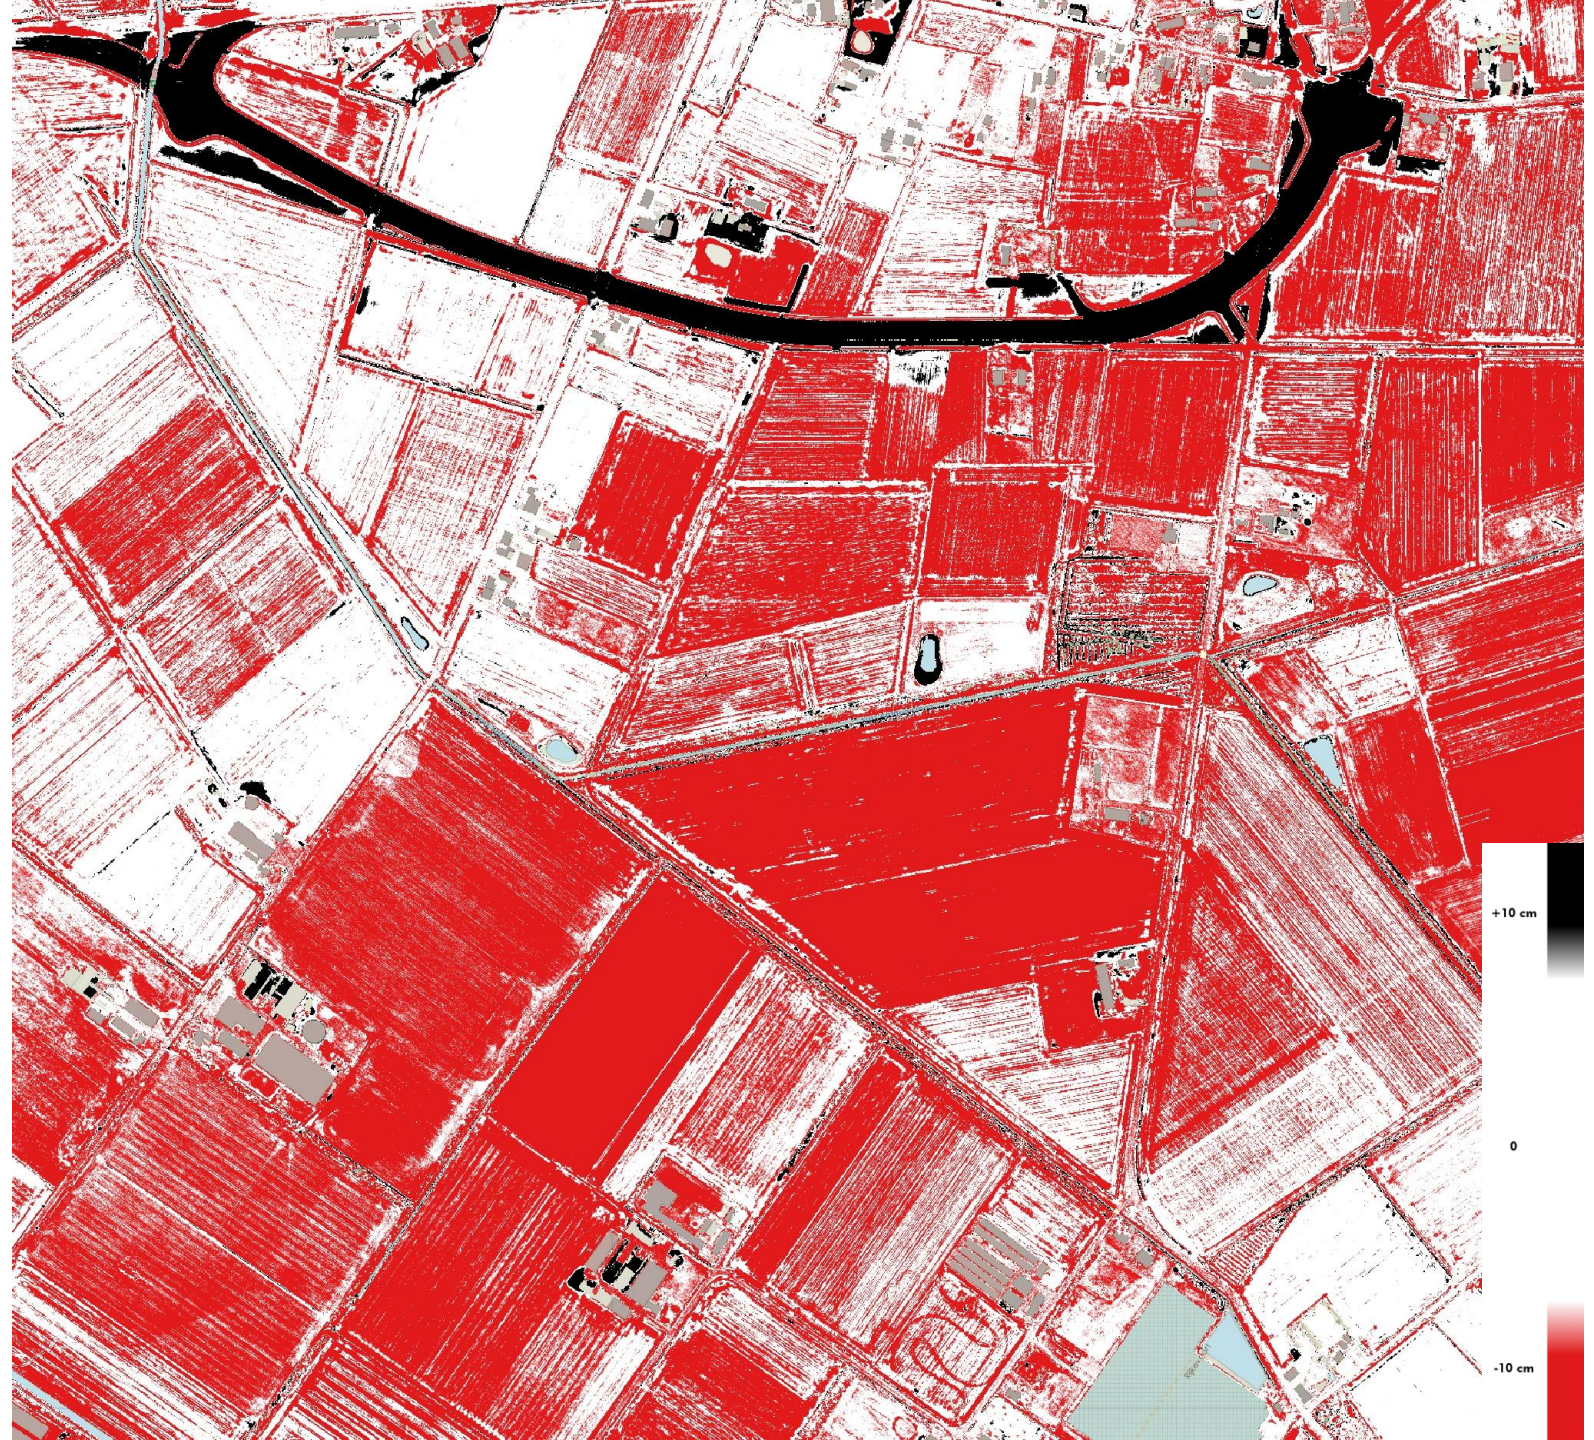
# Putseelaar

- ▶ De absolute hoogteafwijkingen per referentie-object voldoen aan de volgende eis:
  - $68,2\% < 1 * \sigma_z + DZ$
  - $95,4\% < 2 * \sigma_z + DZ$
  - $99,7\% < 3 * \sigma_z + DZ$
- ▶ 10 cm fout in hoogte is mogelijk
- ▶ 20 cm fout in hoogteverschil is mogelijk

▶ AHN4-AHN3

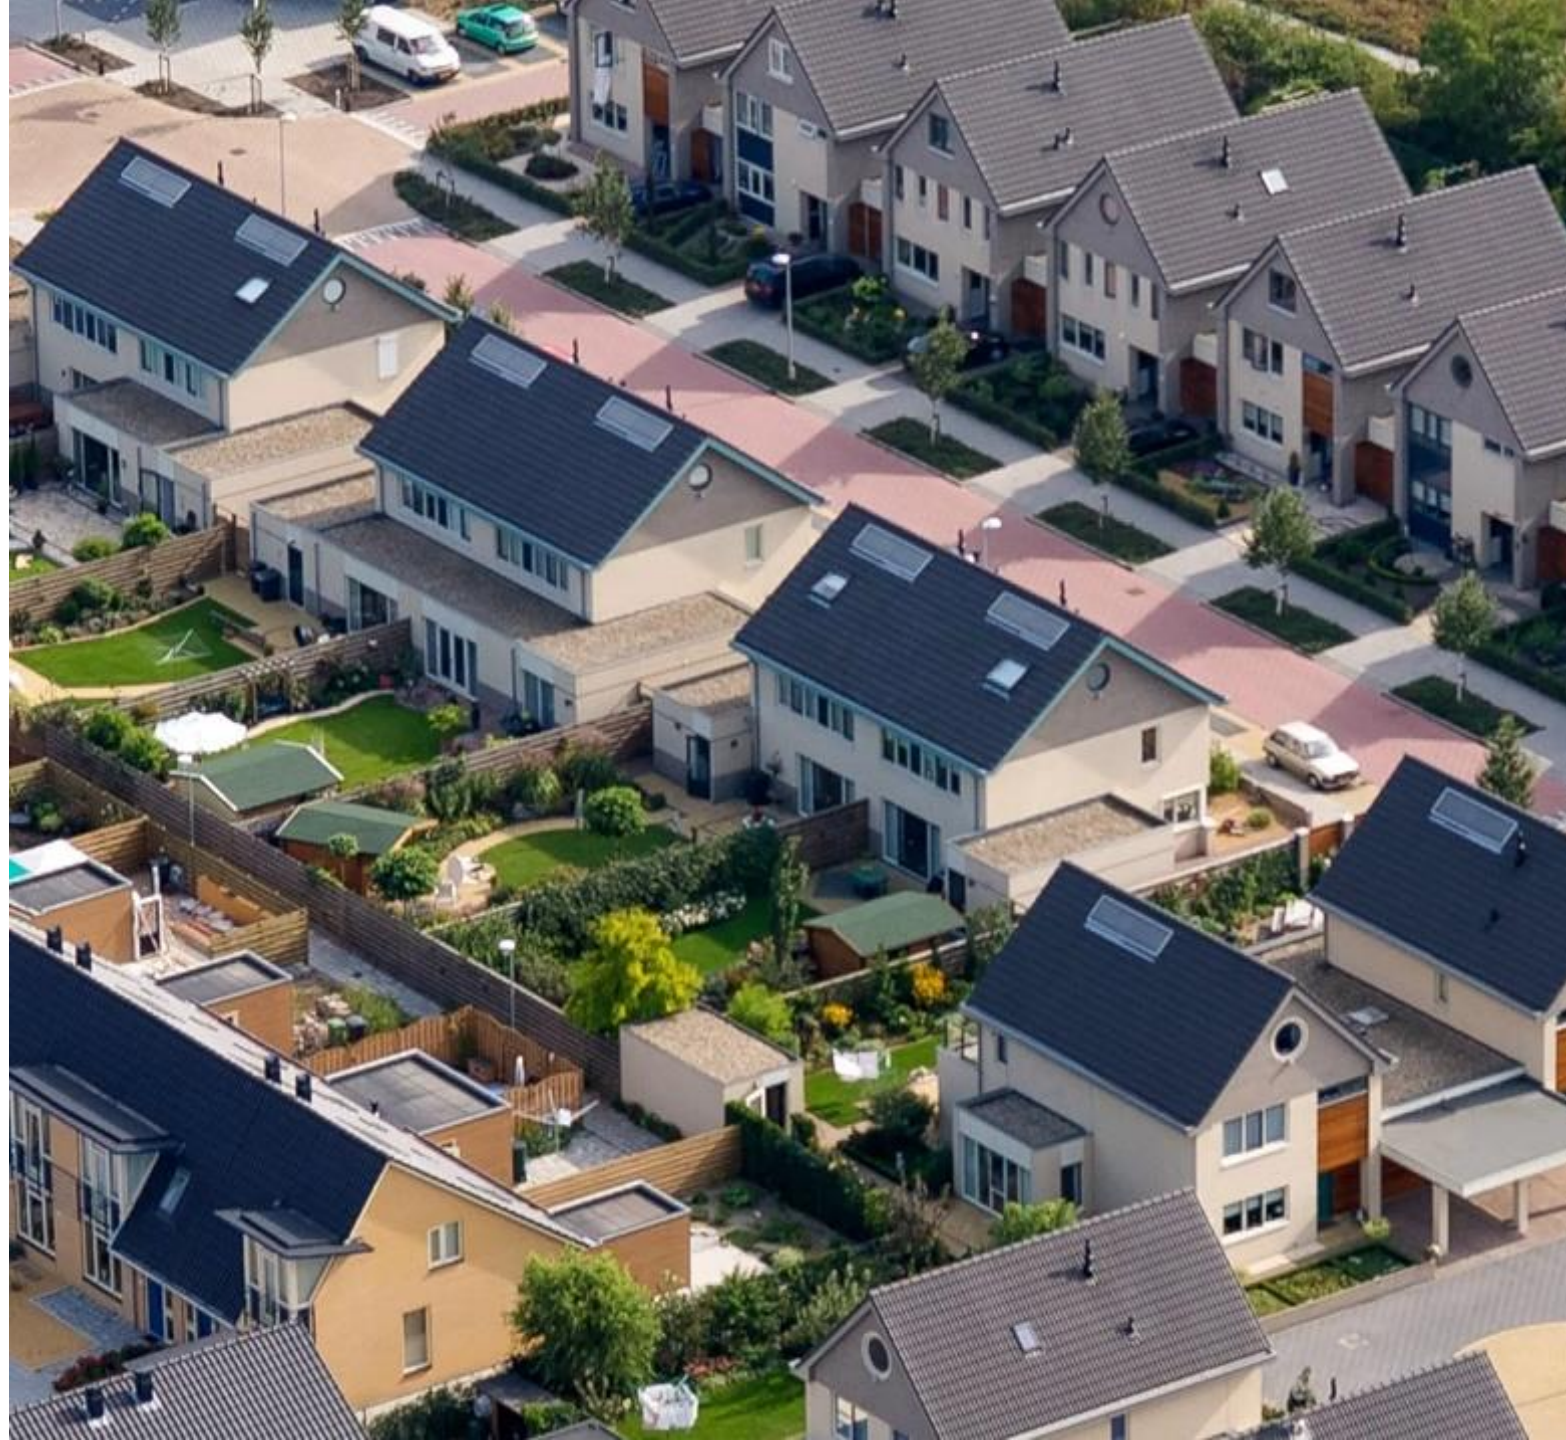
# Noklijnen van zadeldaken

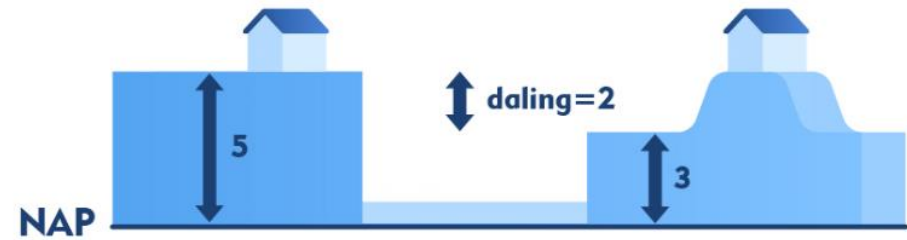
# Schranken

## Werkelijkheid

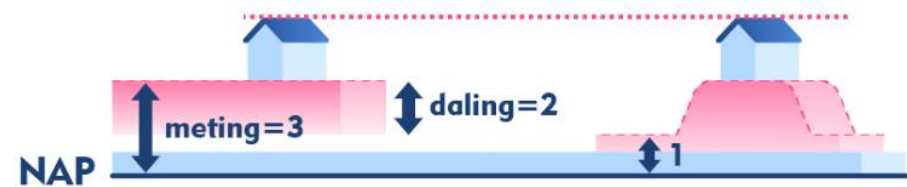
## Meting Aangepast D.M.V Schranking

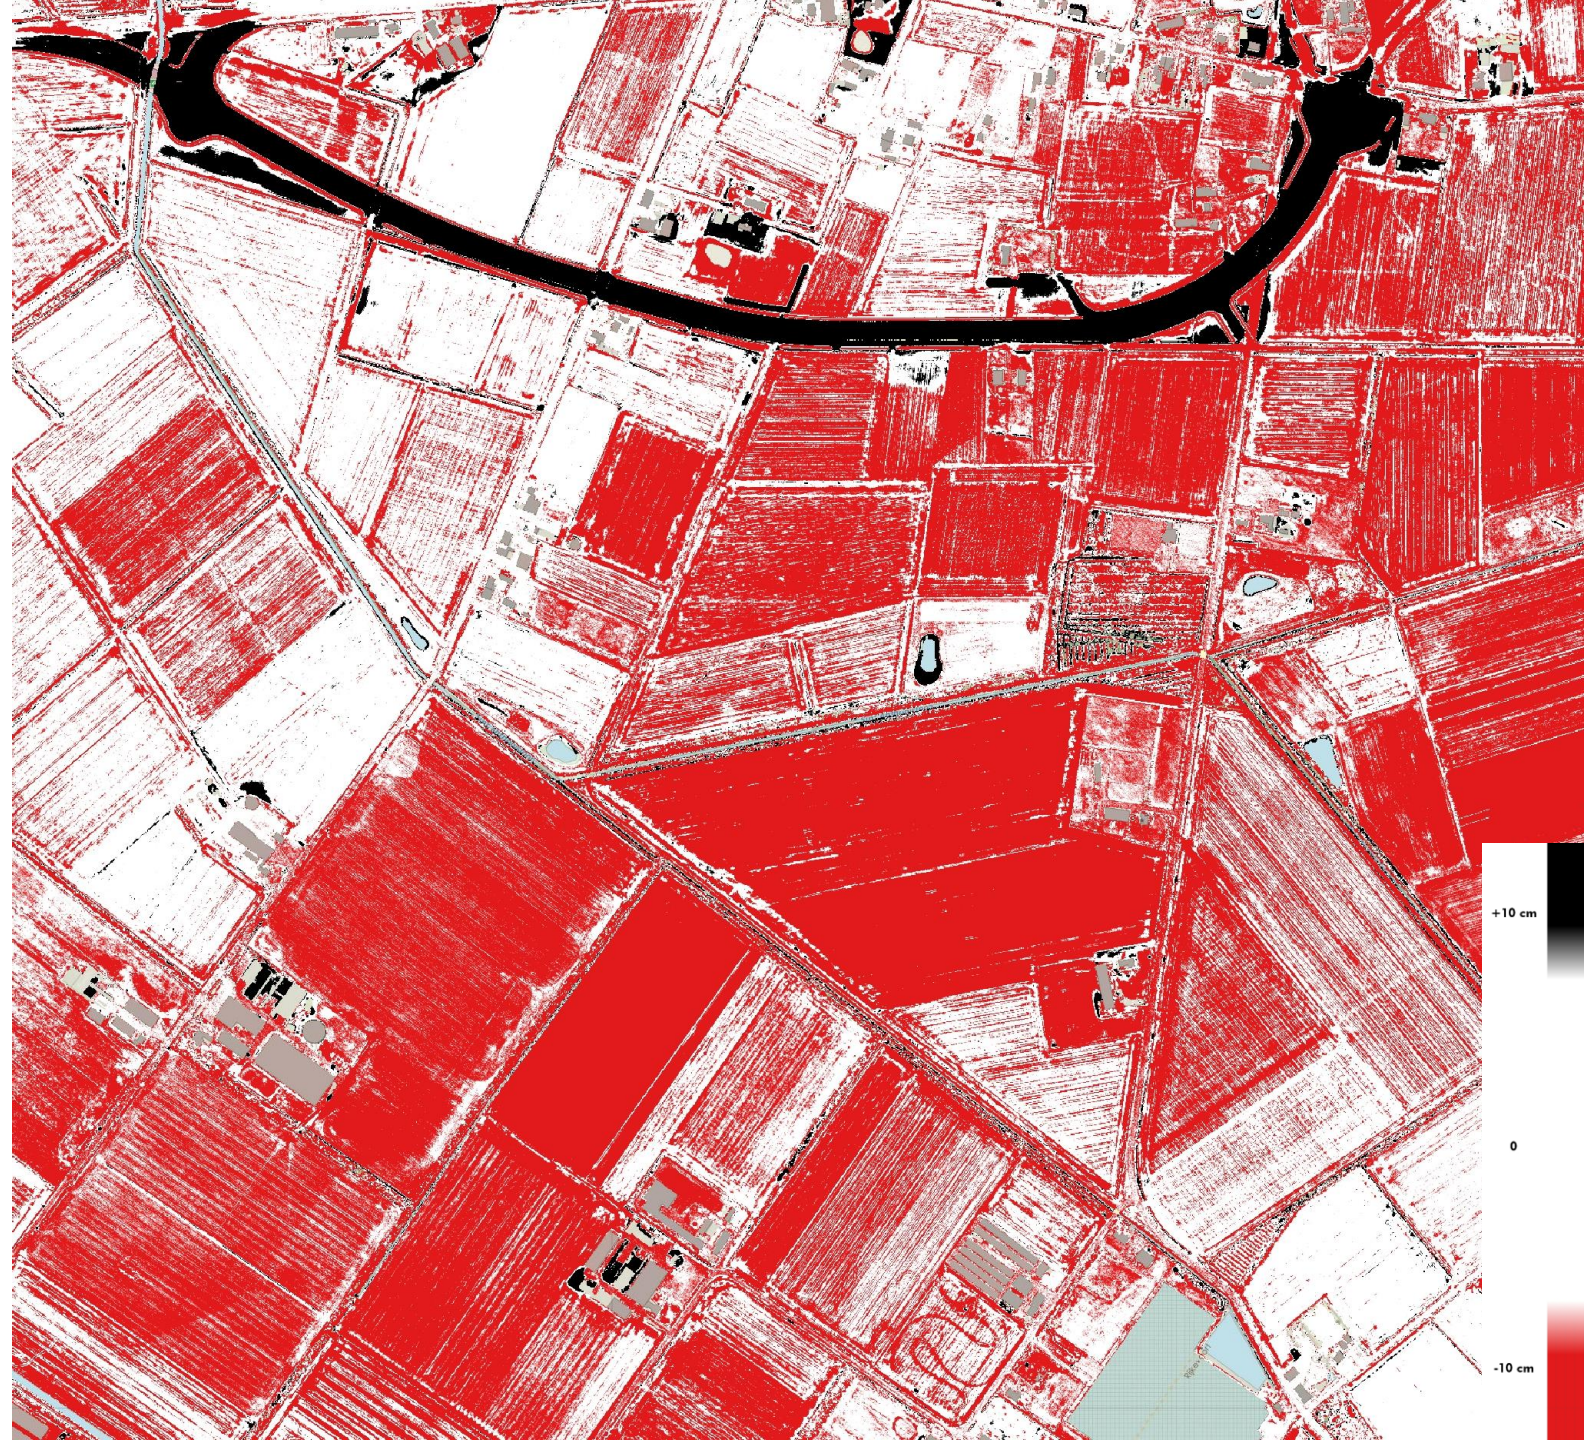
# Putseelaar

▶ AHN4-AHN3
