In opdracht van de gemeente Bergeijk heeft Lankelma Geotechniek Zuid B.V. een historisch vooronderzoek uitgevoerd voor een locatie gelegen in plangebied 'Terlo' te Bergeijk. De regionale ligging van de locatie is weergegeven in bijlage 1.

## **Bijlage 2 : Situatietekening**

Datum tekening: 18-11-2022	Projectnummer: 2203307
Schaal: 1:1.000	Onderdeel: Situatietekening
Formaat: A3	Oprachtgever: Gemeente Bergelijk
Bijlage: 2	Project: plangebied 'Terlo' te Bergelijk

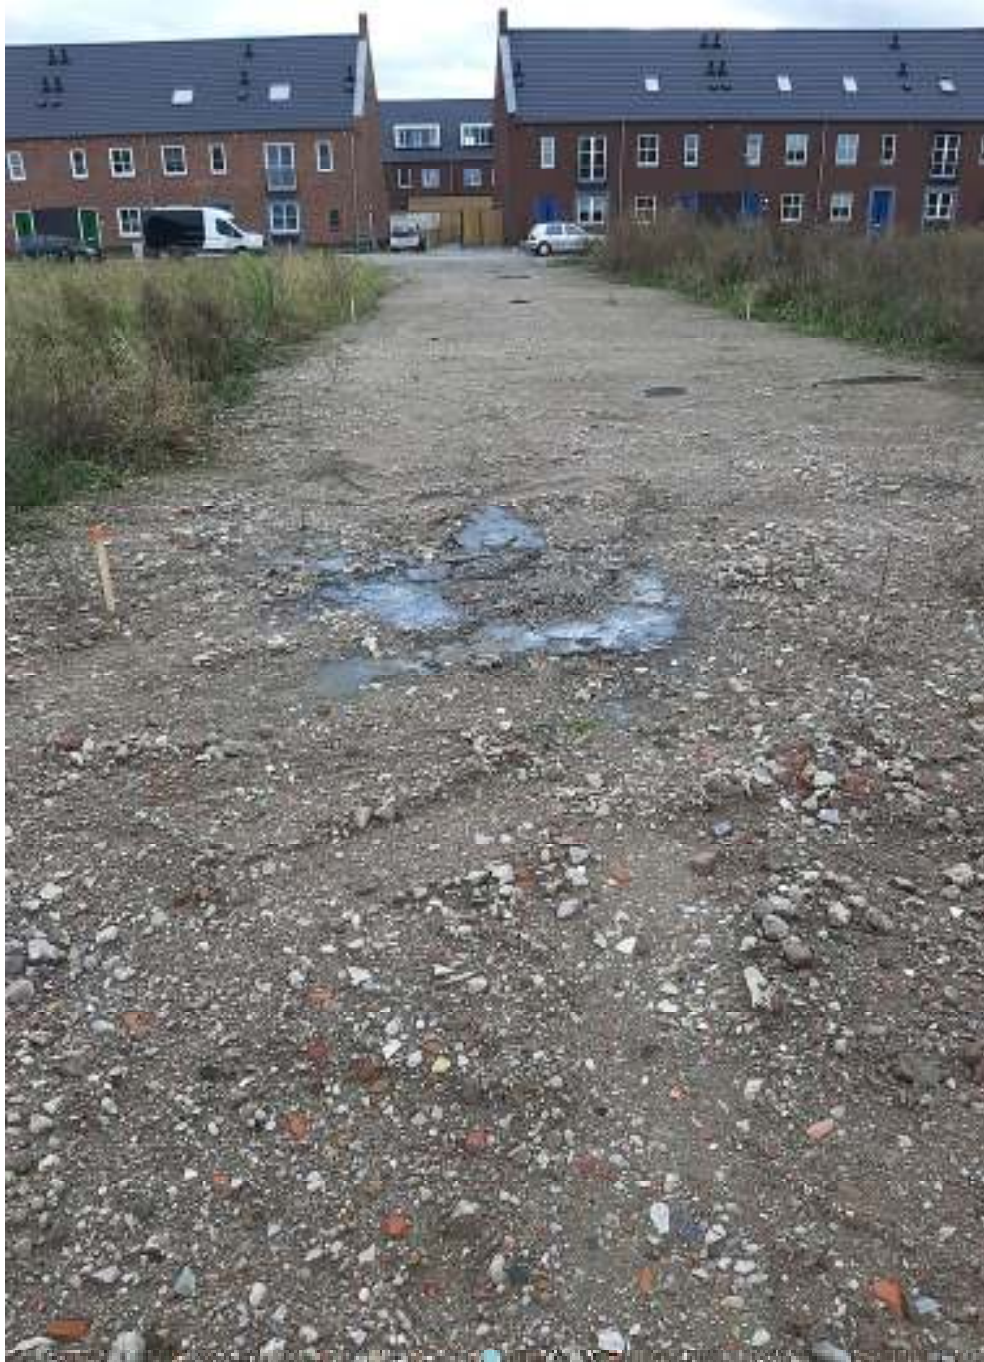
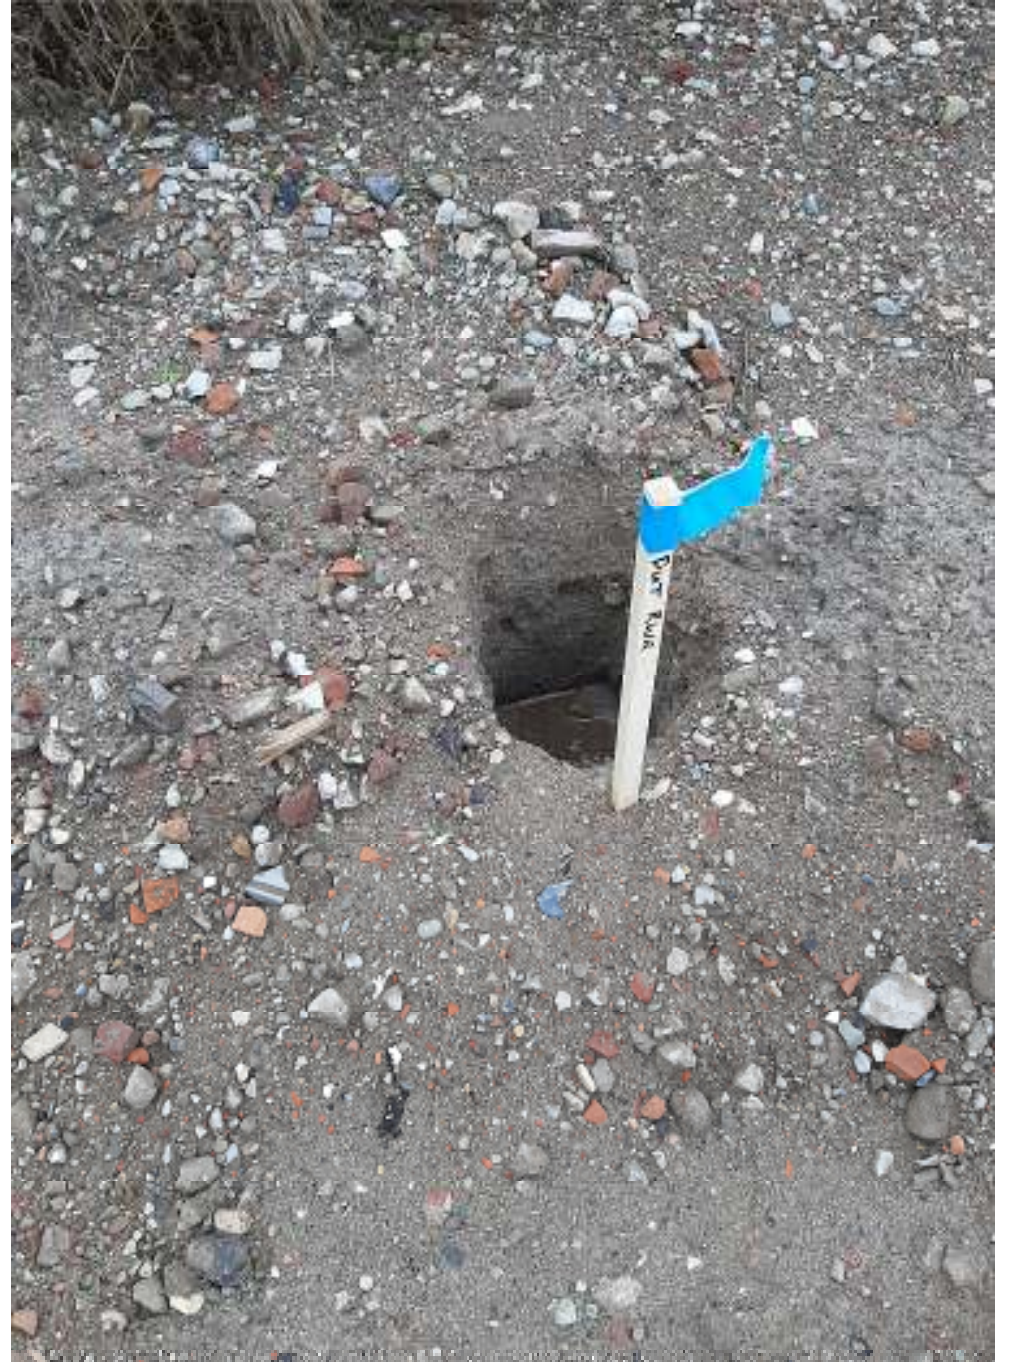
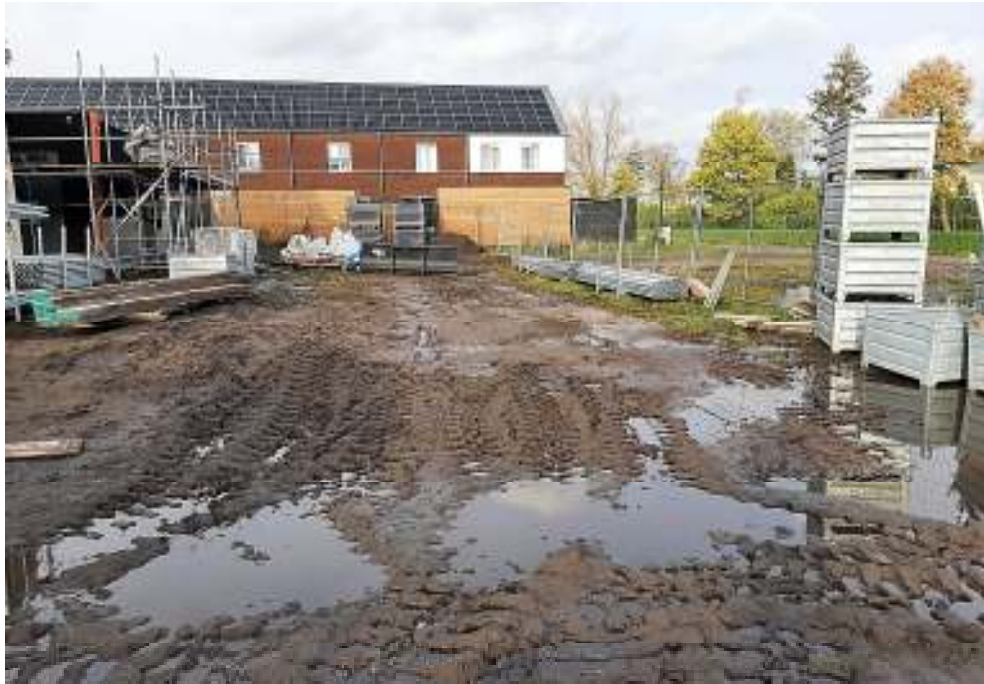
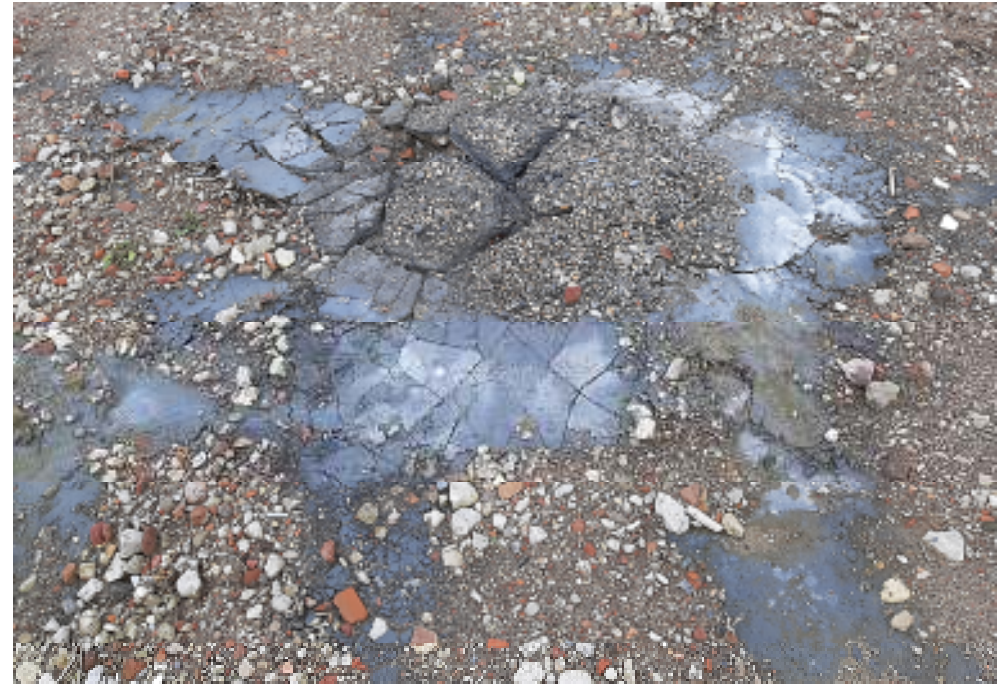
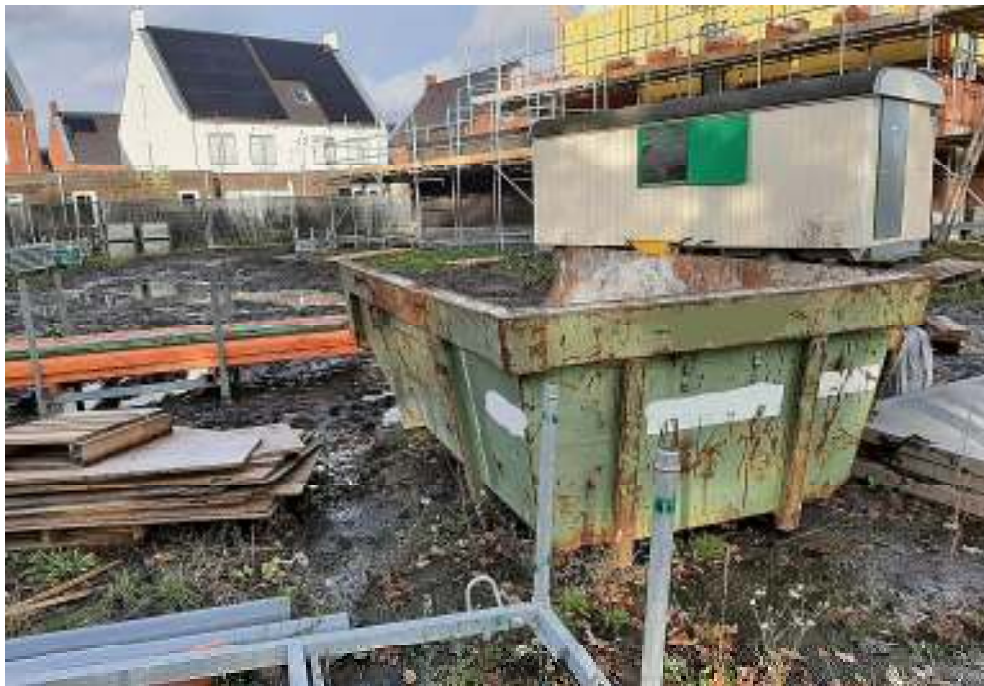
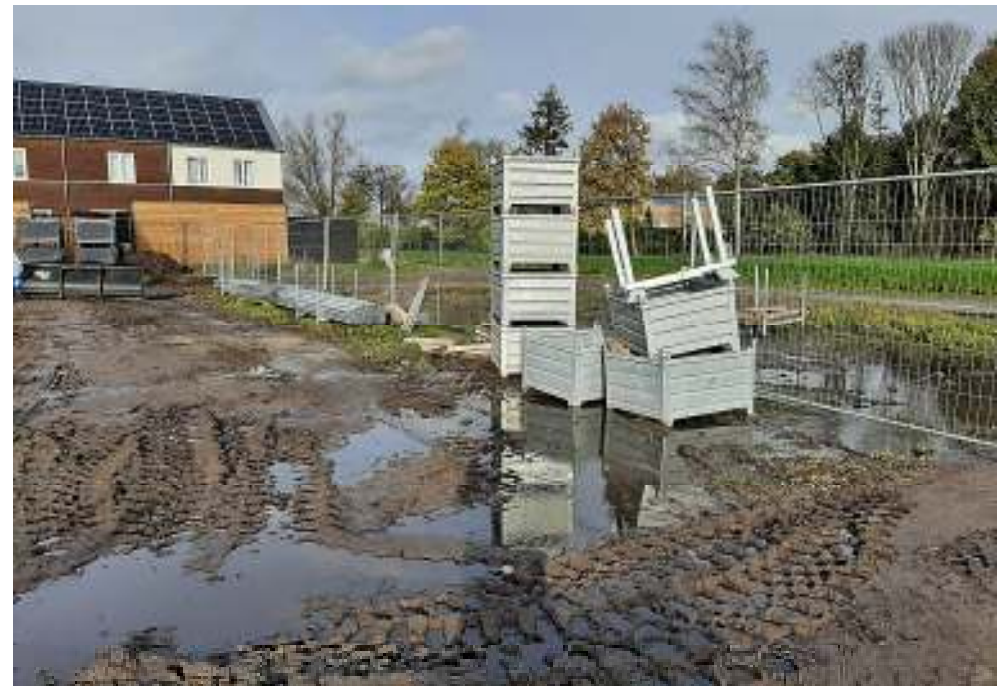
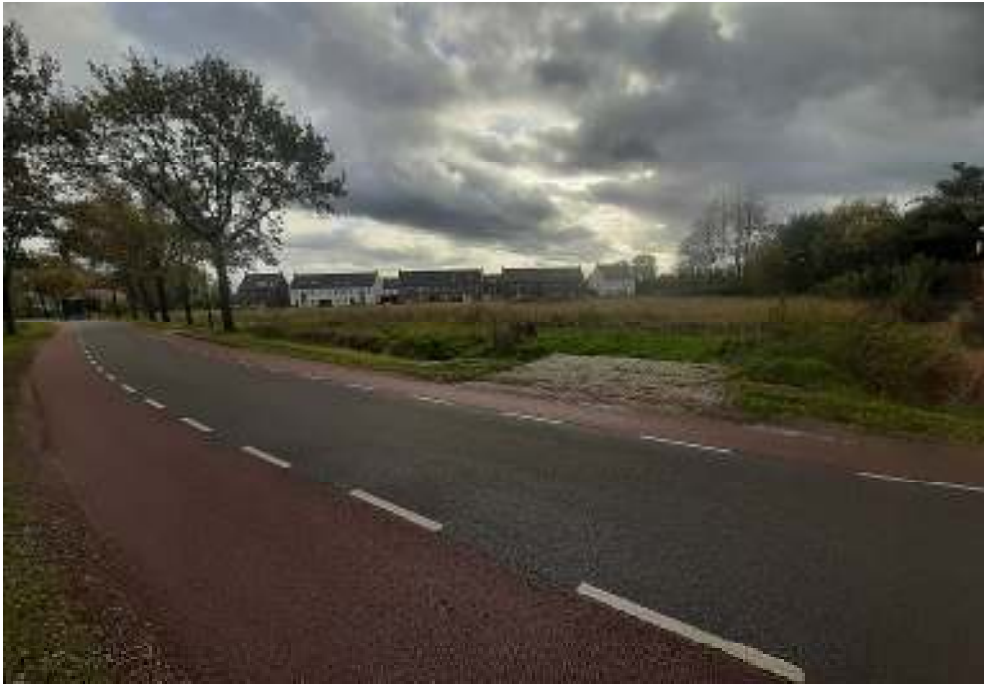
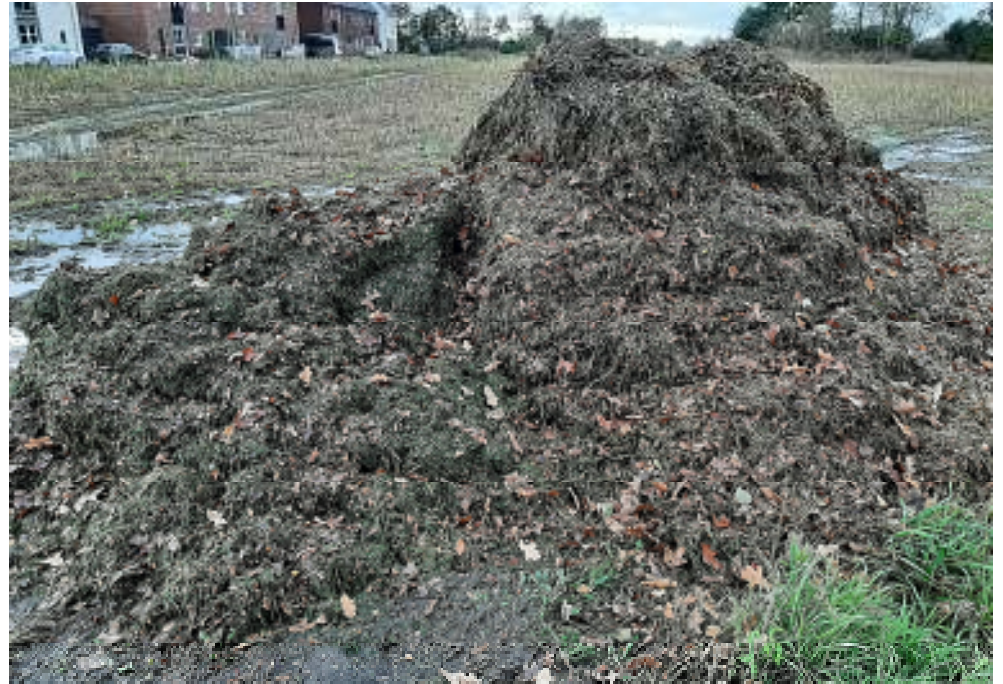
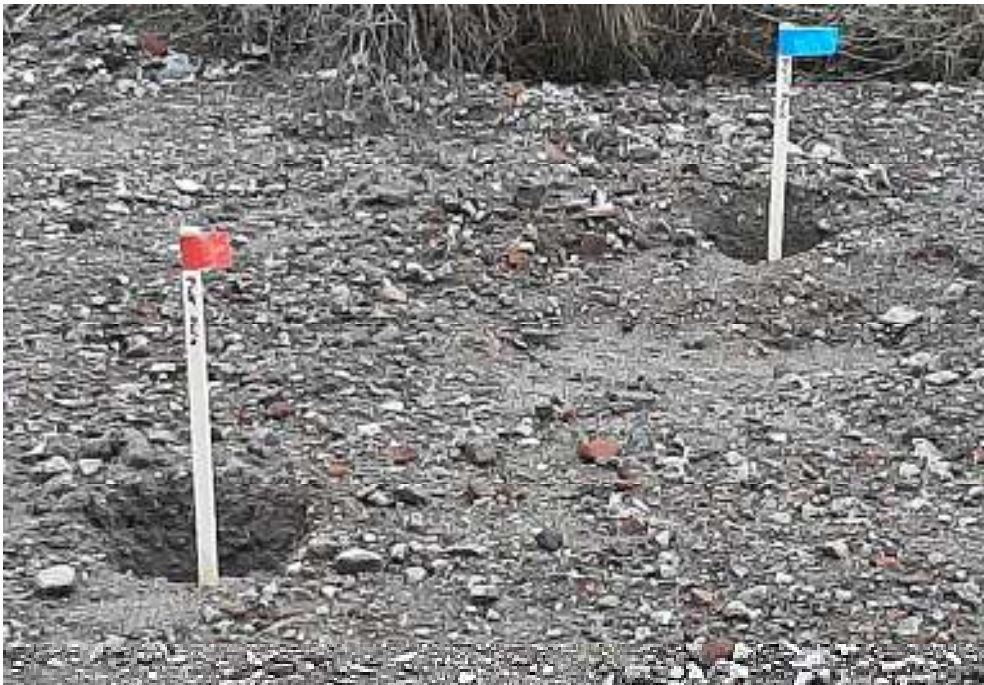
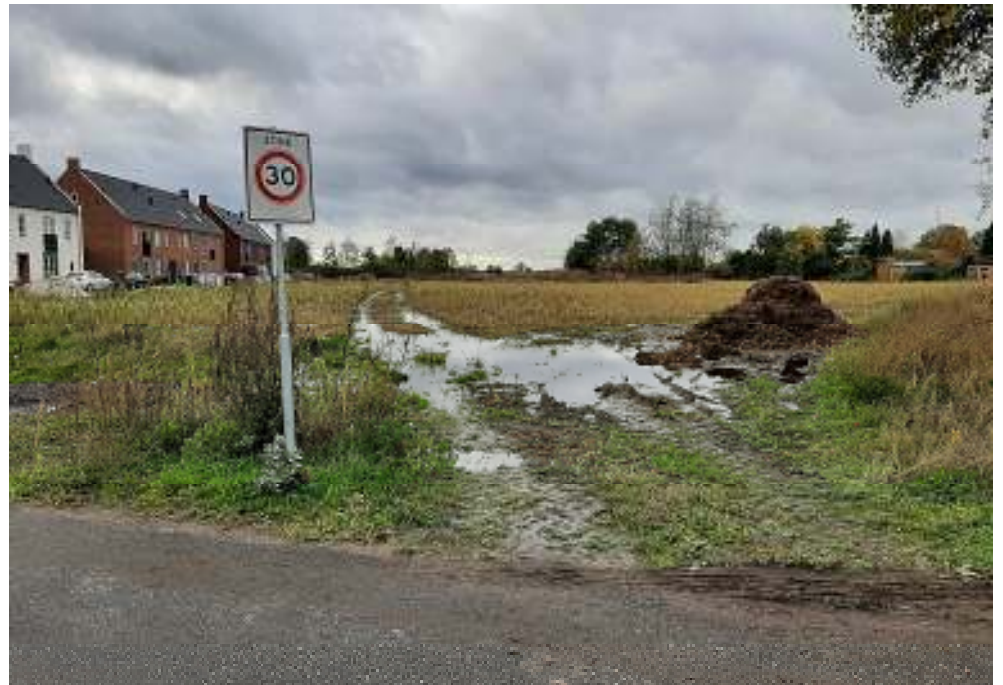
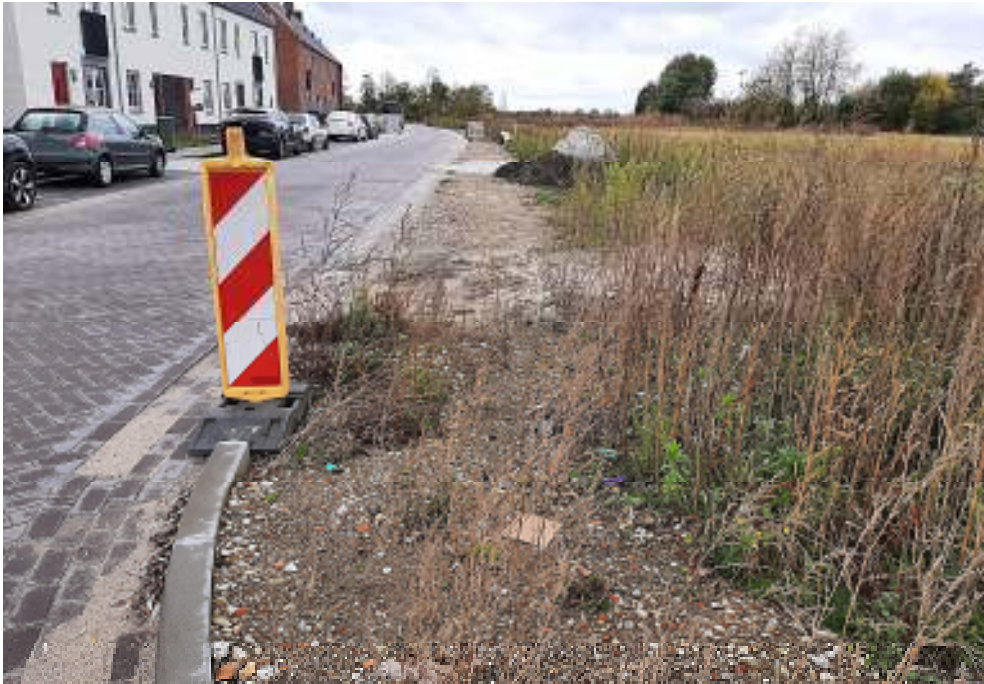
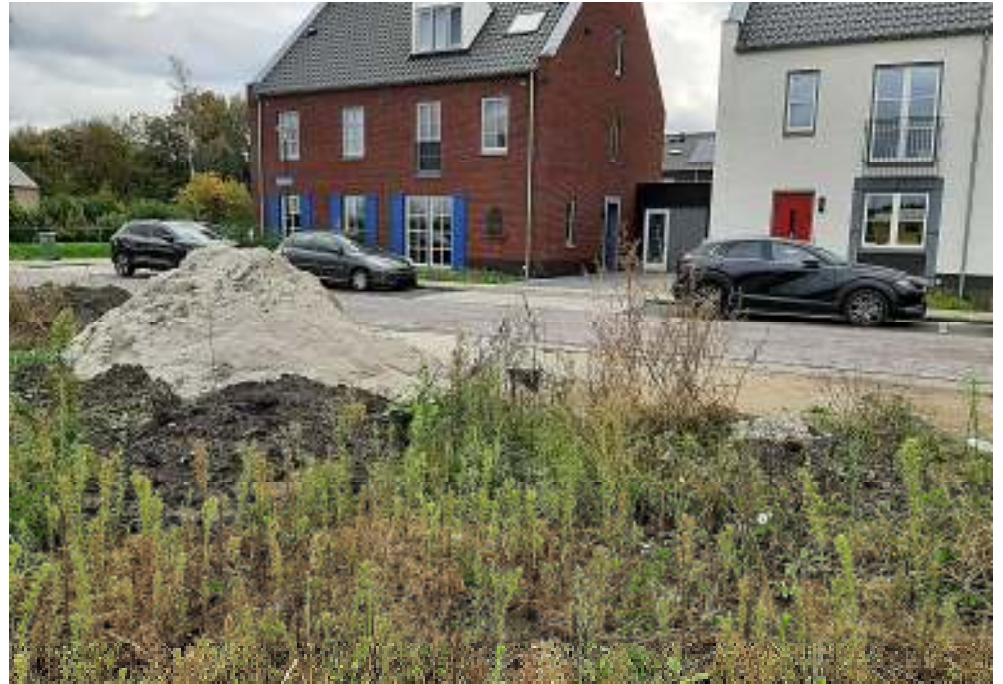
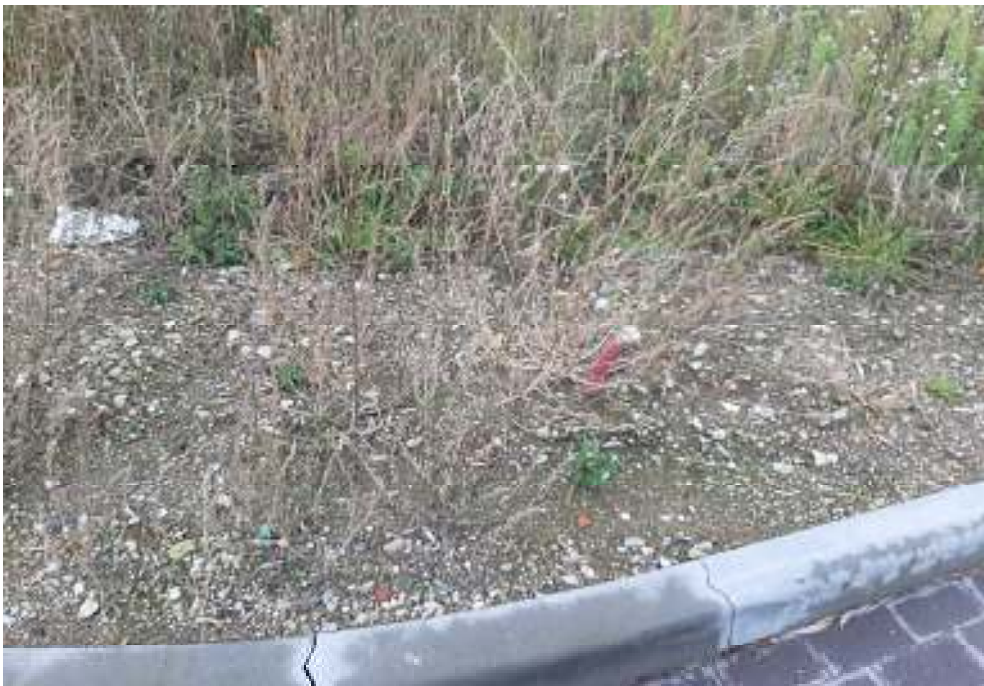
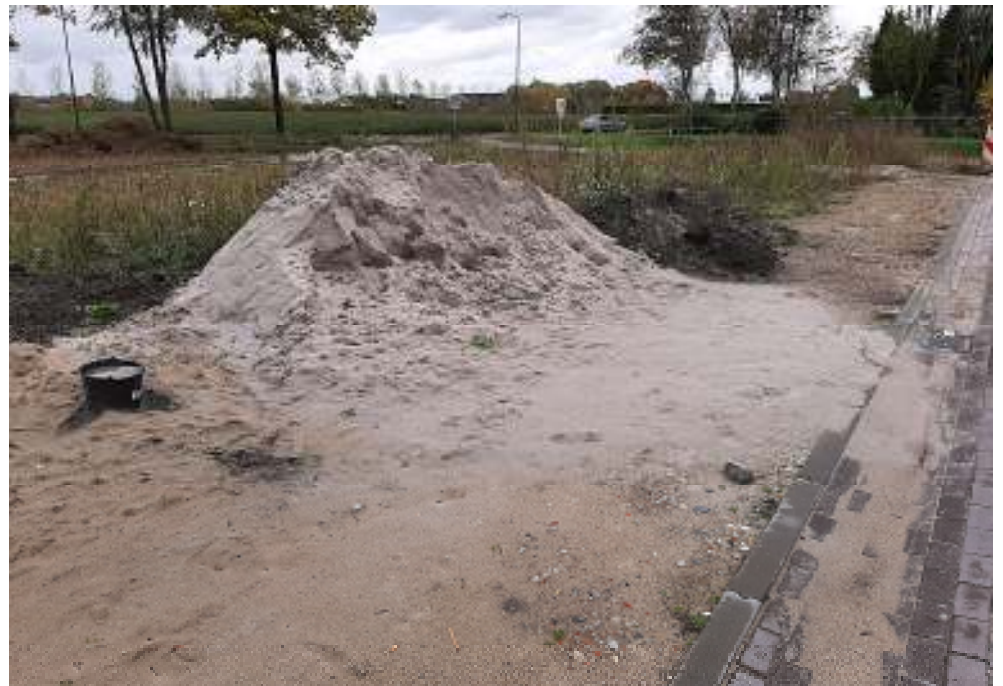
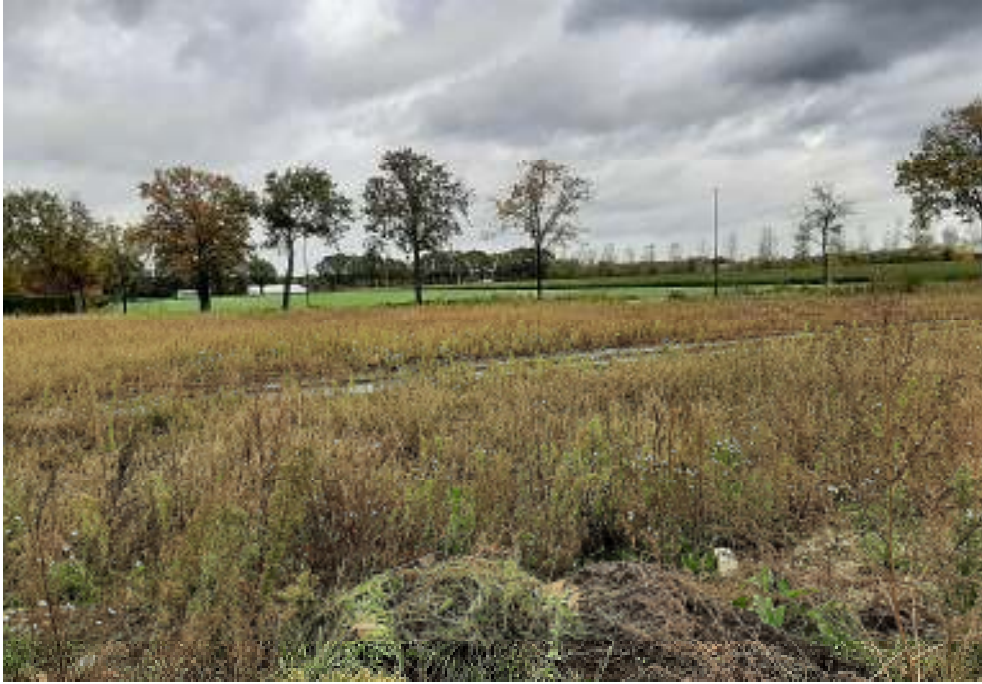
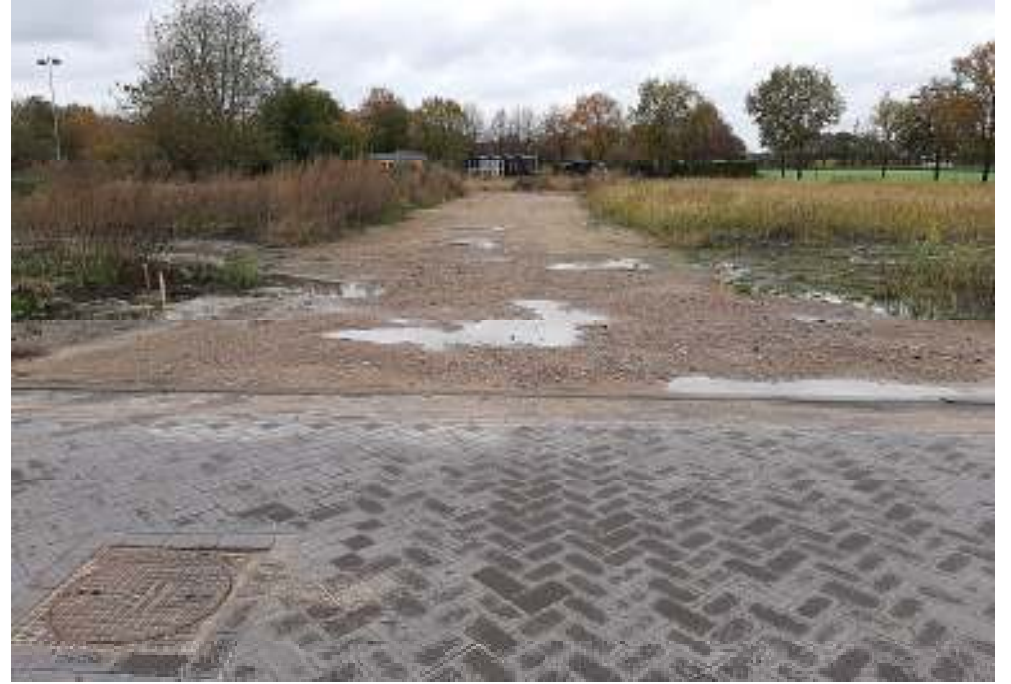
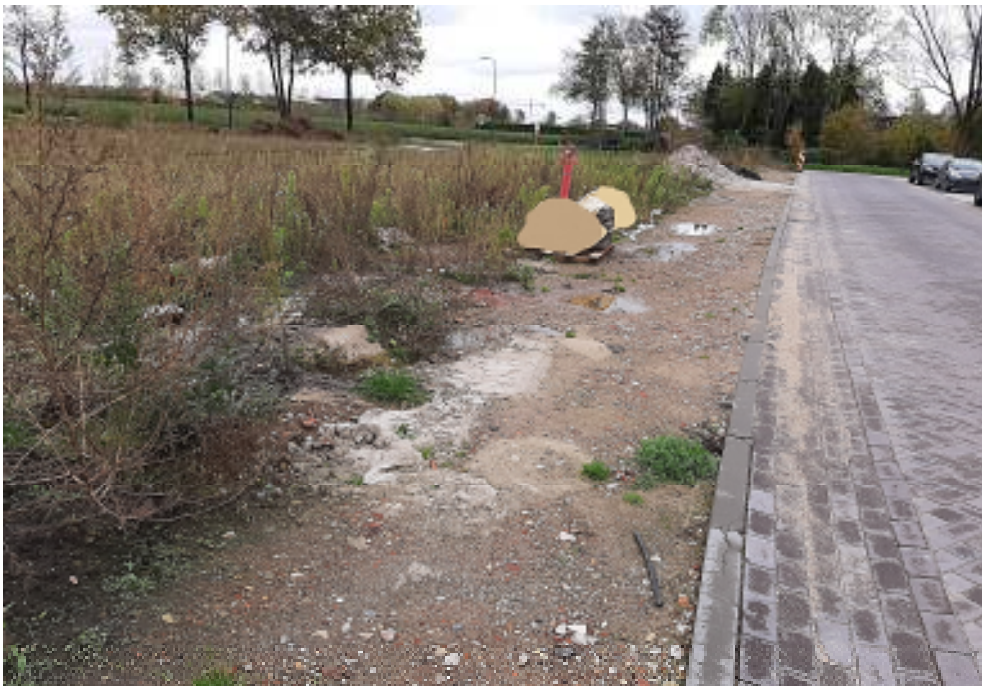
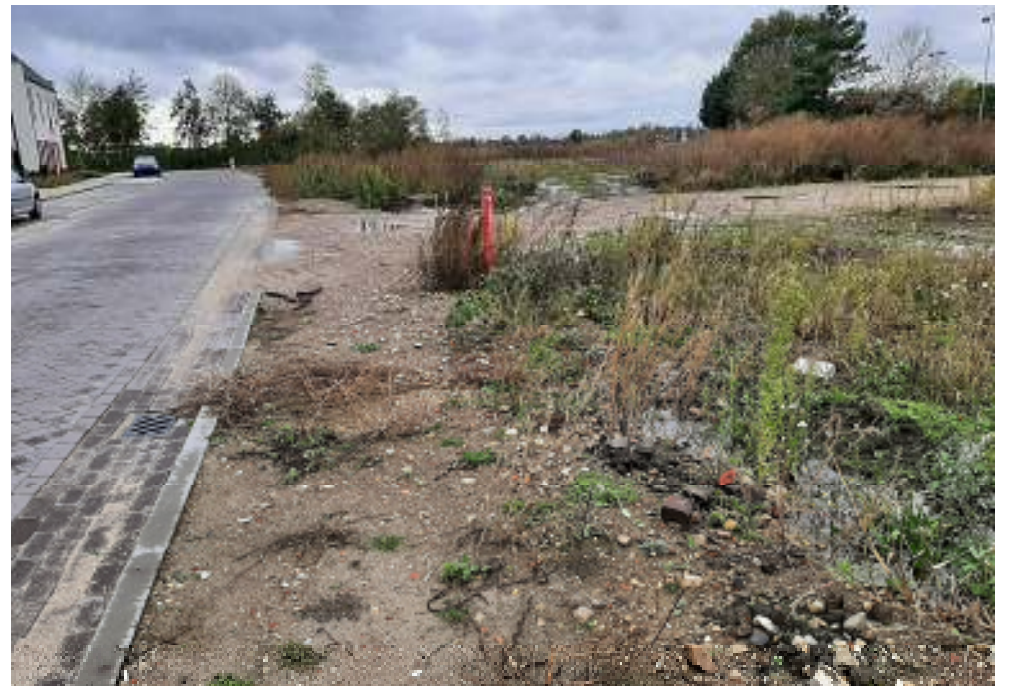
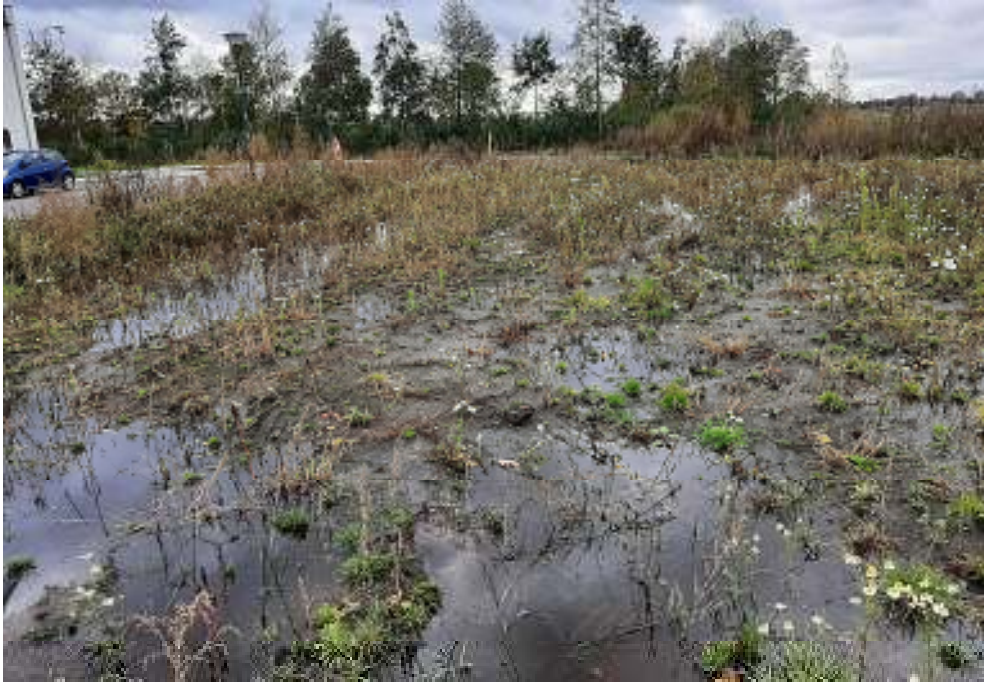
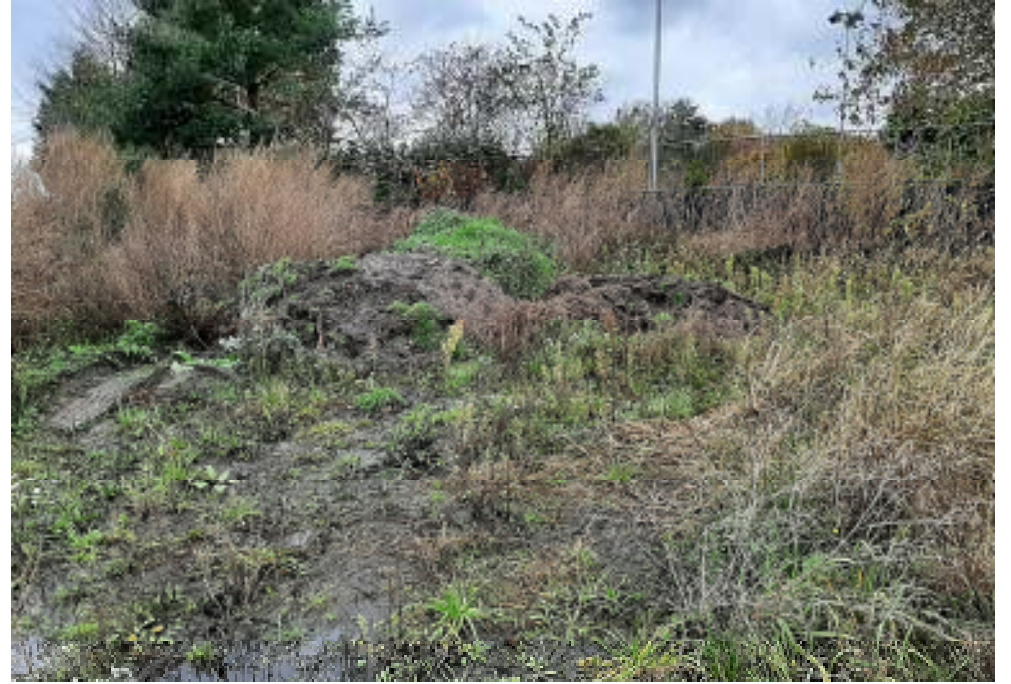
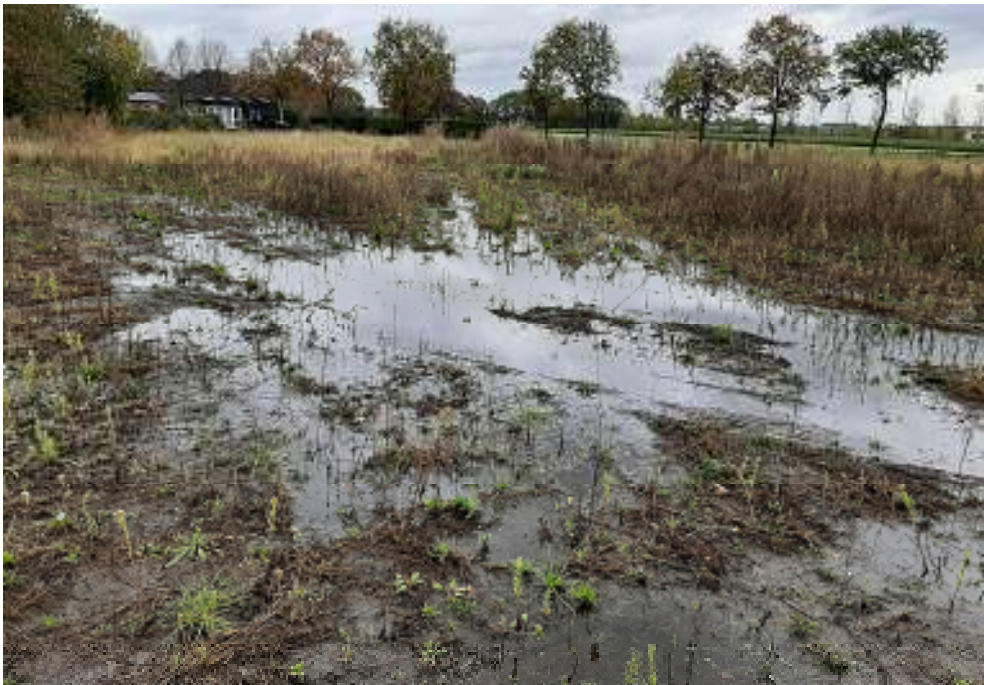
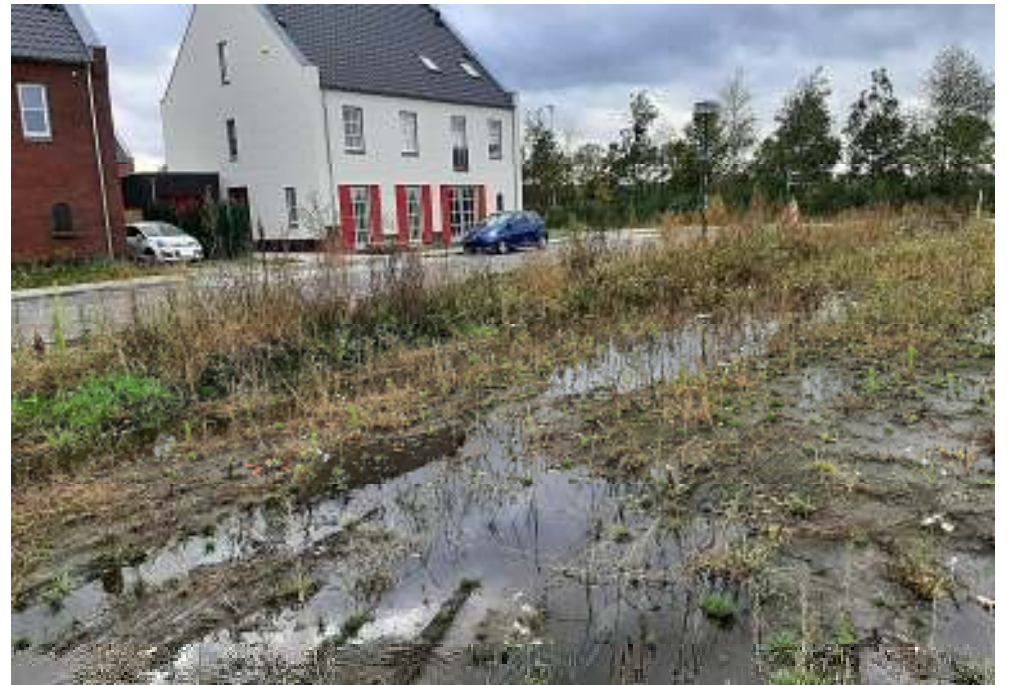
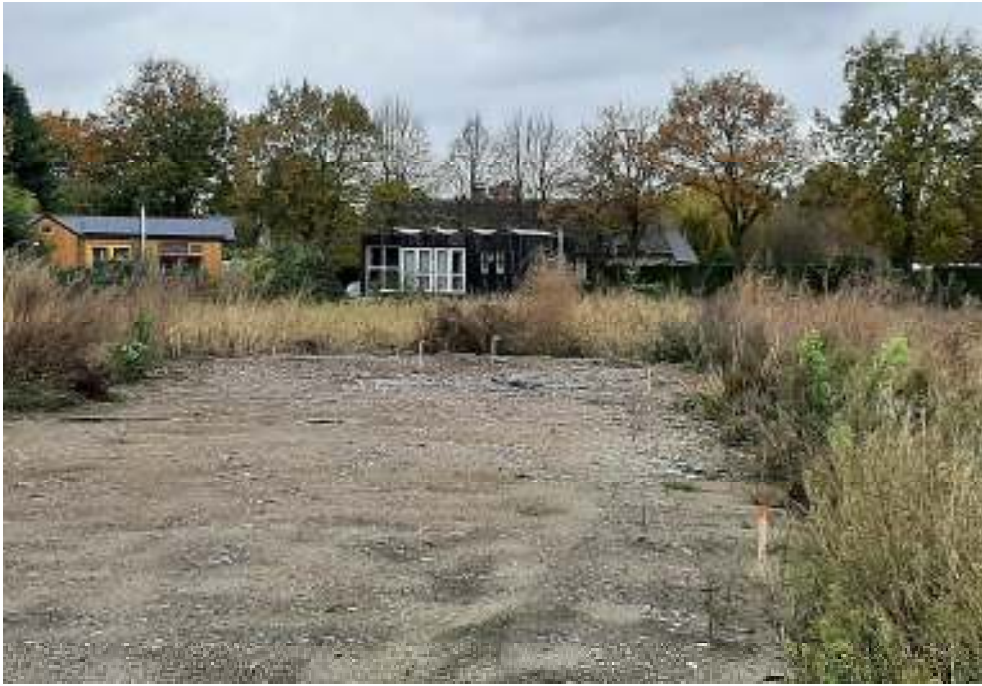
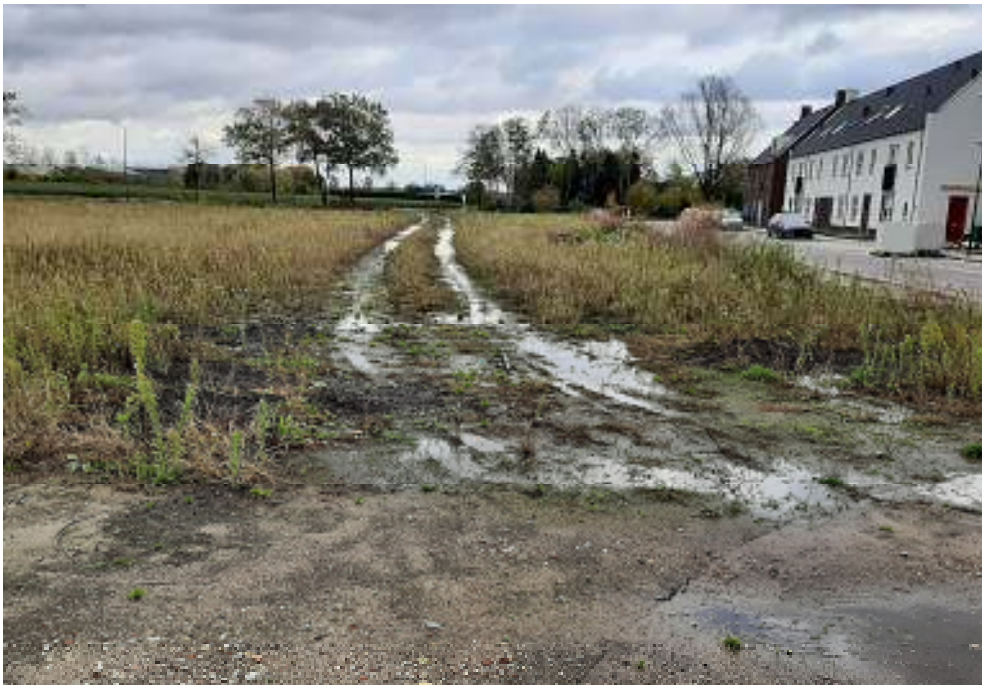
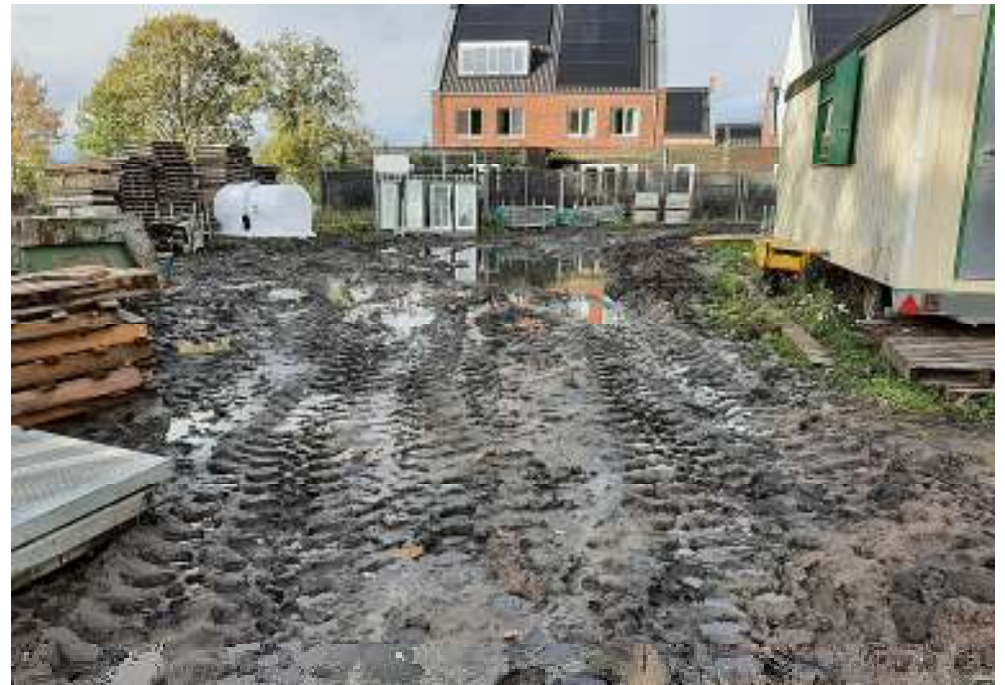
## Bijlage 4 : Fotorapportage

Door de erkende medewerker de heer J.B. Schoonhoven (Bodex Milieu B.V.) is een terreininspectie uitgevoerd. Foto's van de locatie zijn in bijlage 4 van dit schrijven toegevoegd.

Ten tijde van de inspectie was onderhavige onderzoekslocatie geheel braakliggend. Op de noordelijke deellocatie liep een puinpad.

Bij de uitgevoerde inspectie van het maaiveld van de twee zuidelijke deellocaties zijn geen bodemvreemde materialen, kleuren e.d. aangetroffen, welke een aanwijzing zou kunnen zijn voor een mogelijke bodemverontreiniging. Op de noordelijke deellocatie is een puinpad aangetroffen, wat een aanwijzing zou kunnen zijn voor een mogelijke bodemverontreiniging.
