## **1 Inleiding**

In de gemeente Bergeijk heeft Lankelma Geotechniek Zuid B.V. een historisch onderzoek uitgevoerd voor een locatie gelegen in Tiliaans Noord te Luyksgestel. De regionale ligging van de locatie is weergegeven in bijlage 1.

### 2.1 Locatiegegevens

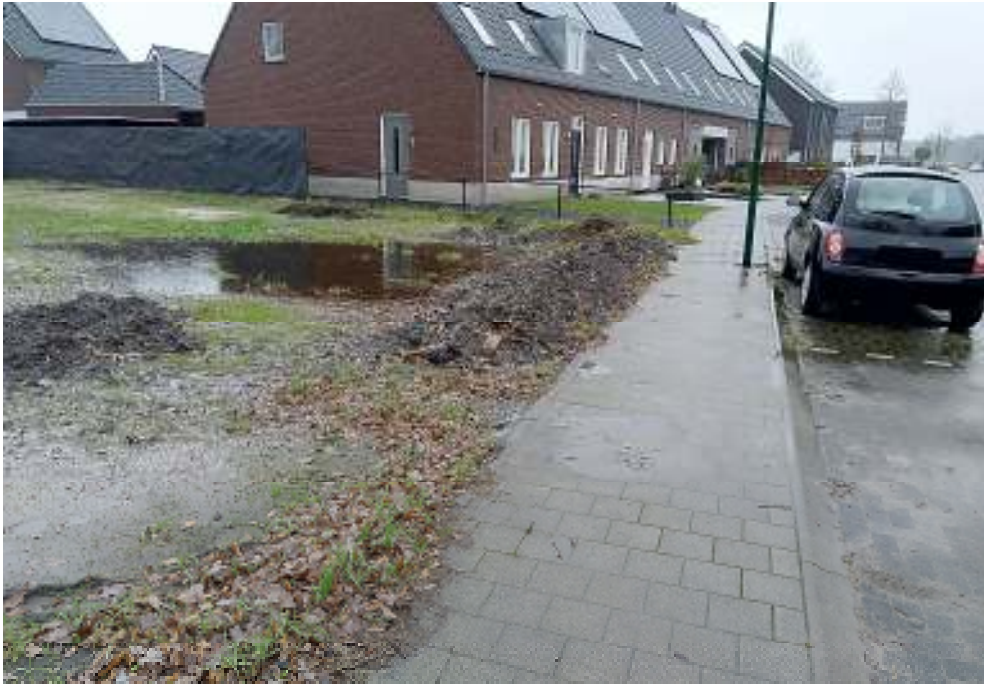
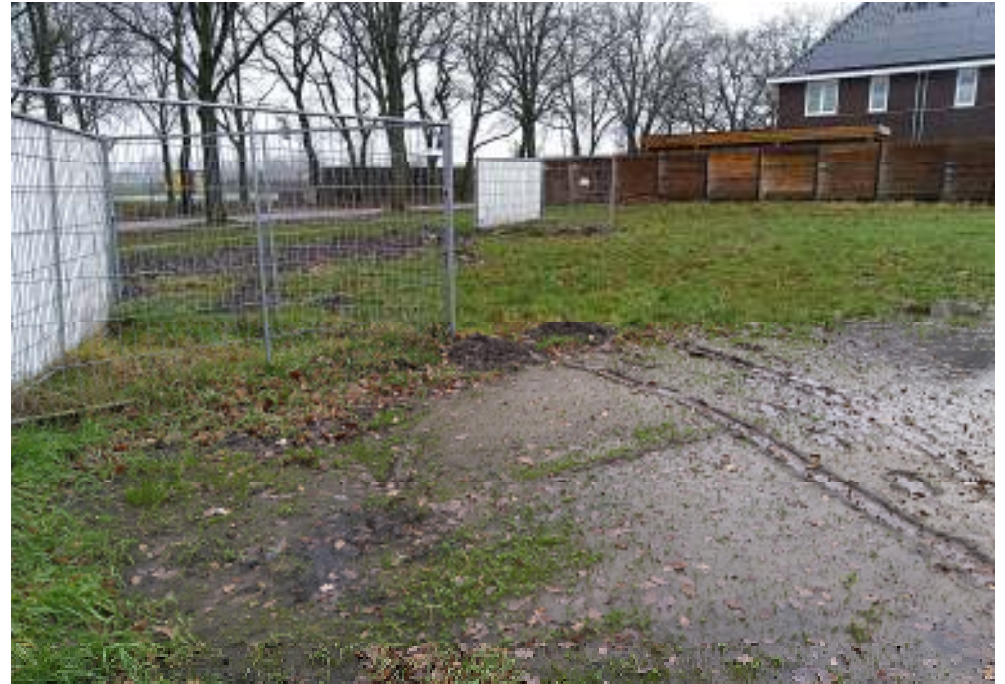
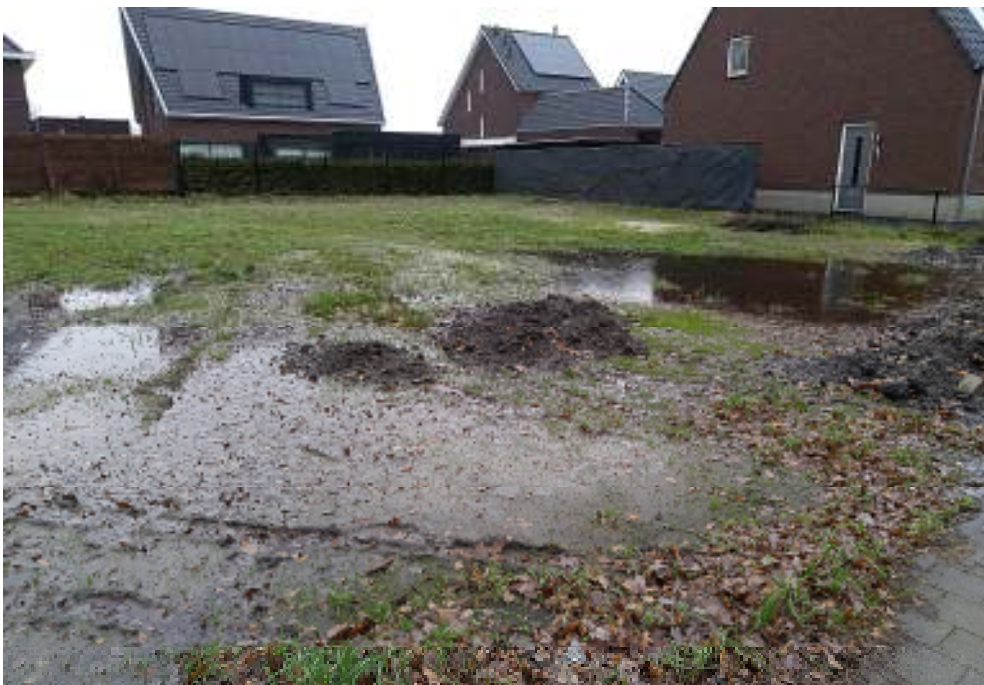
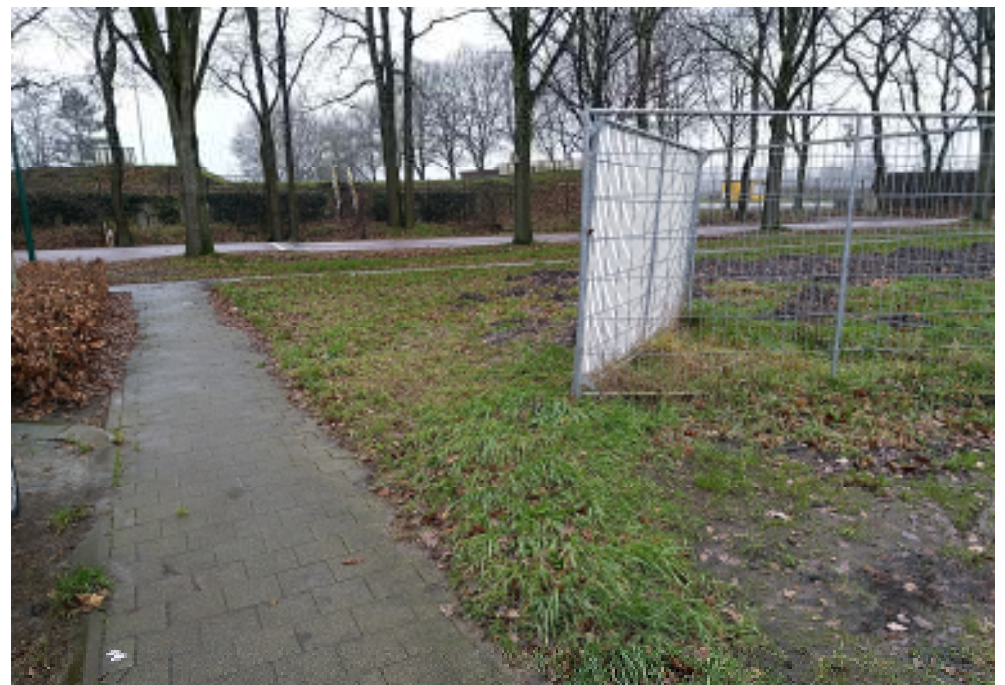
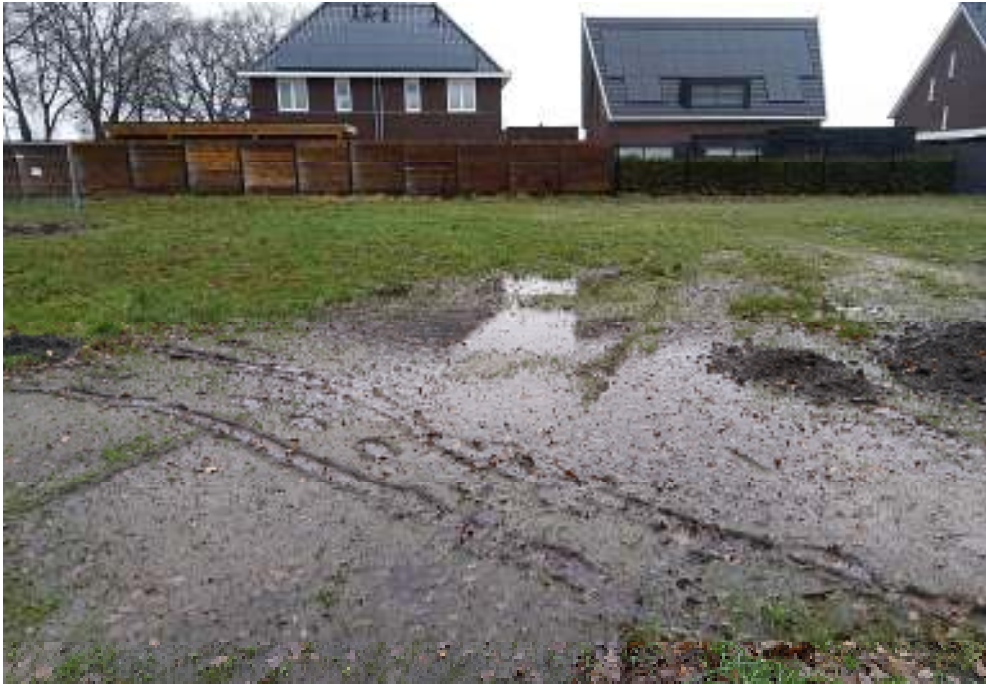
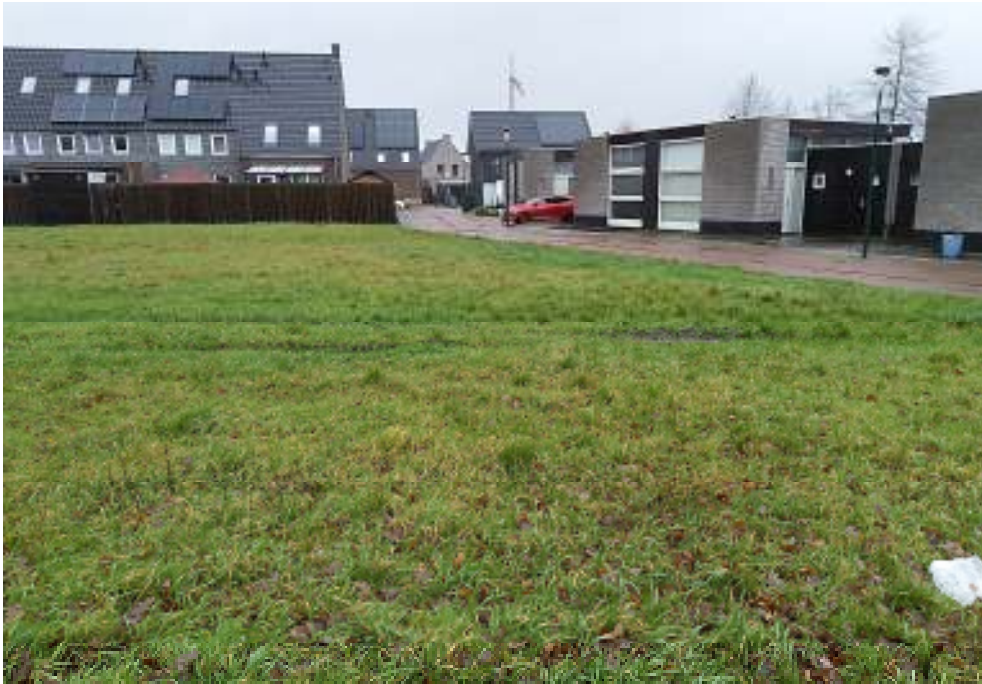
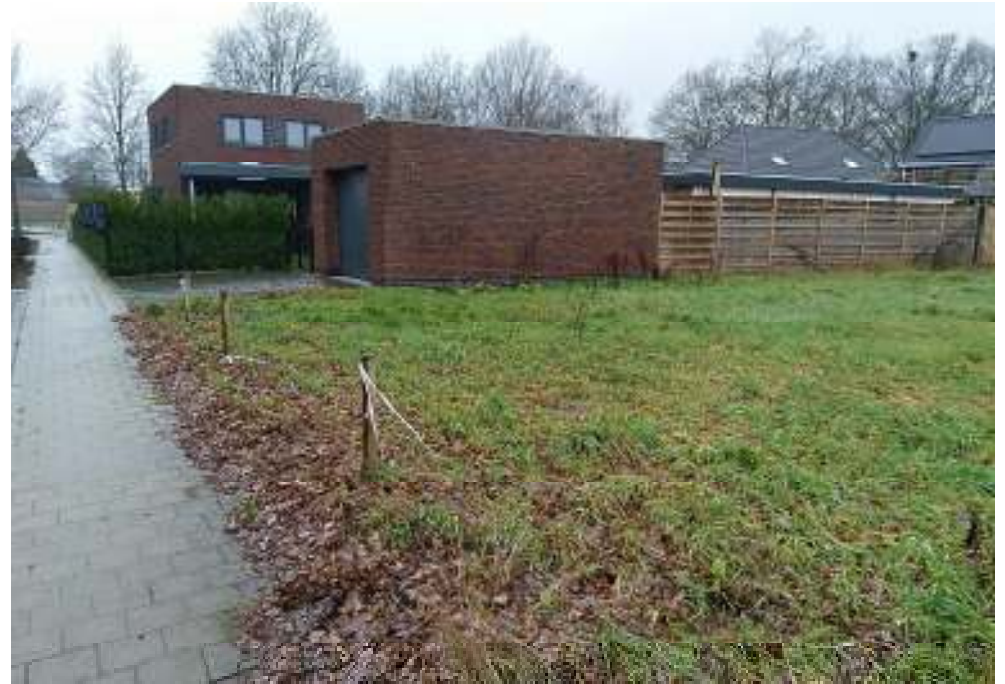
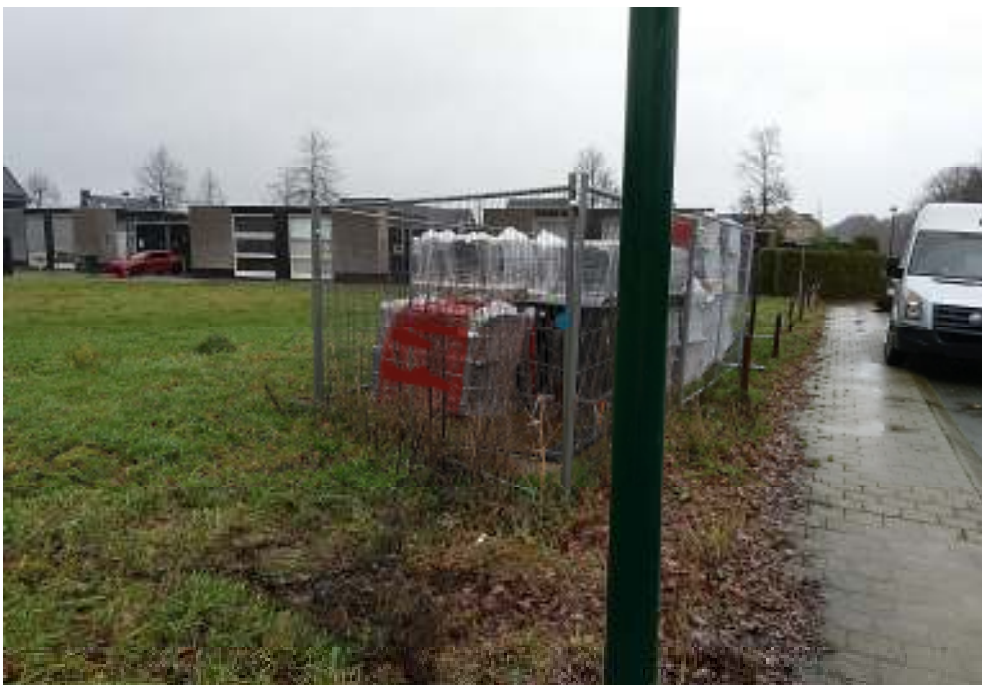
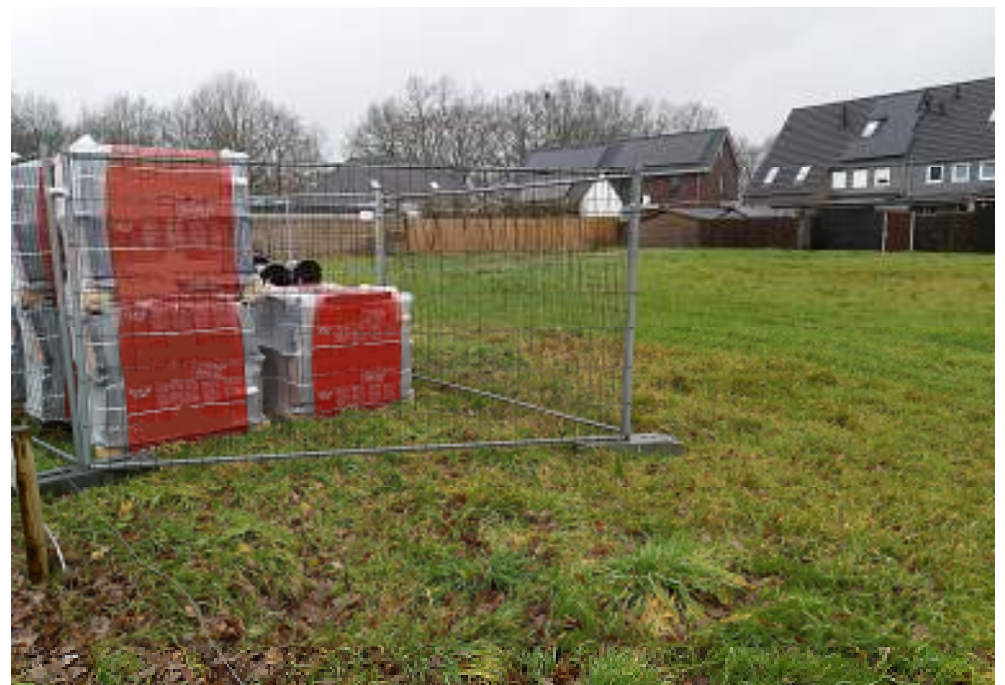
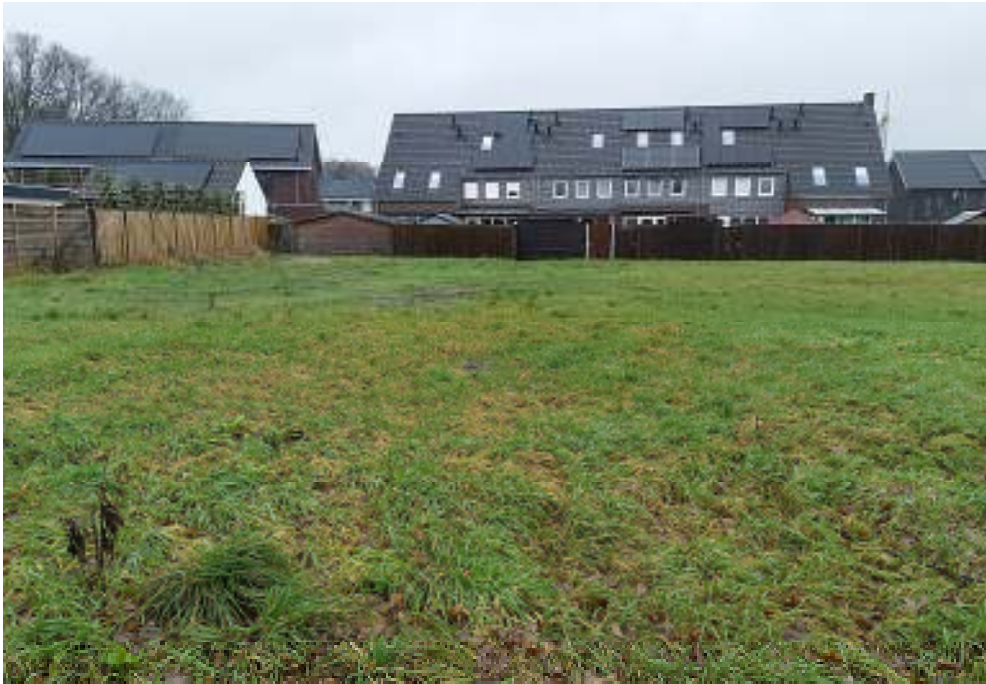
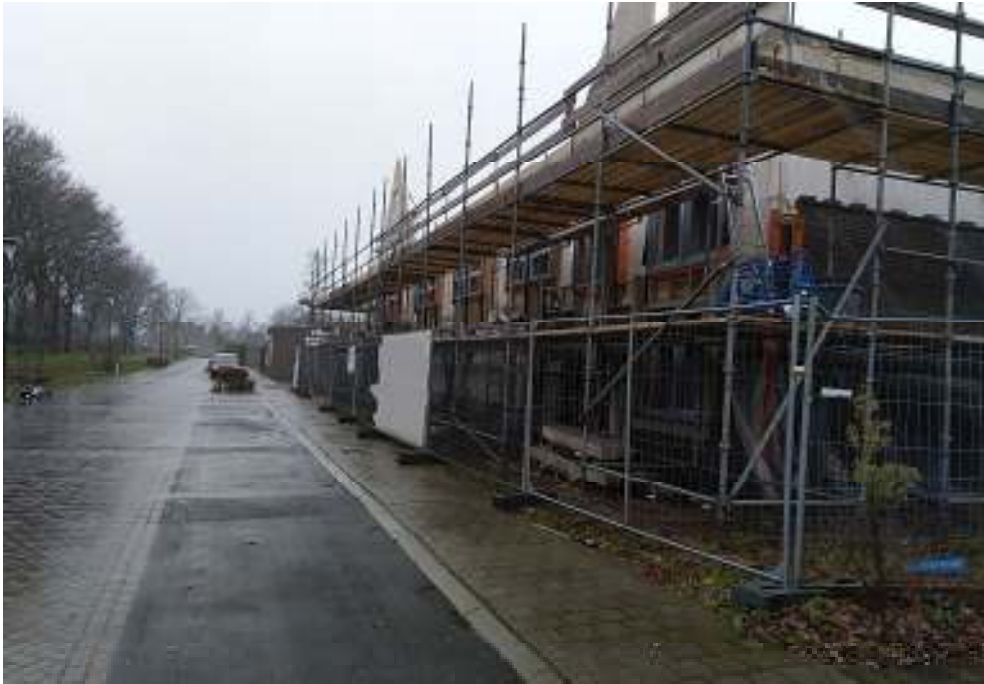
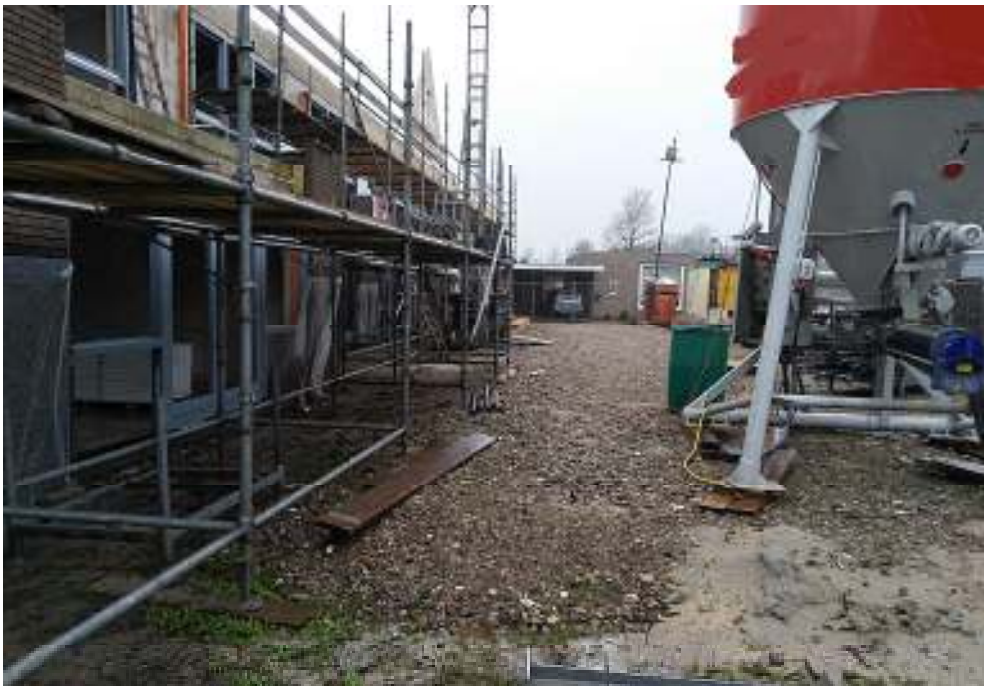
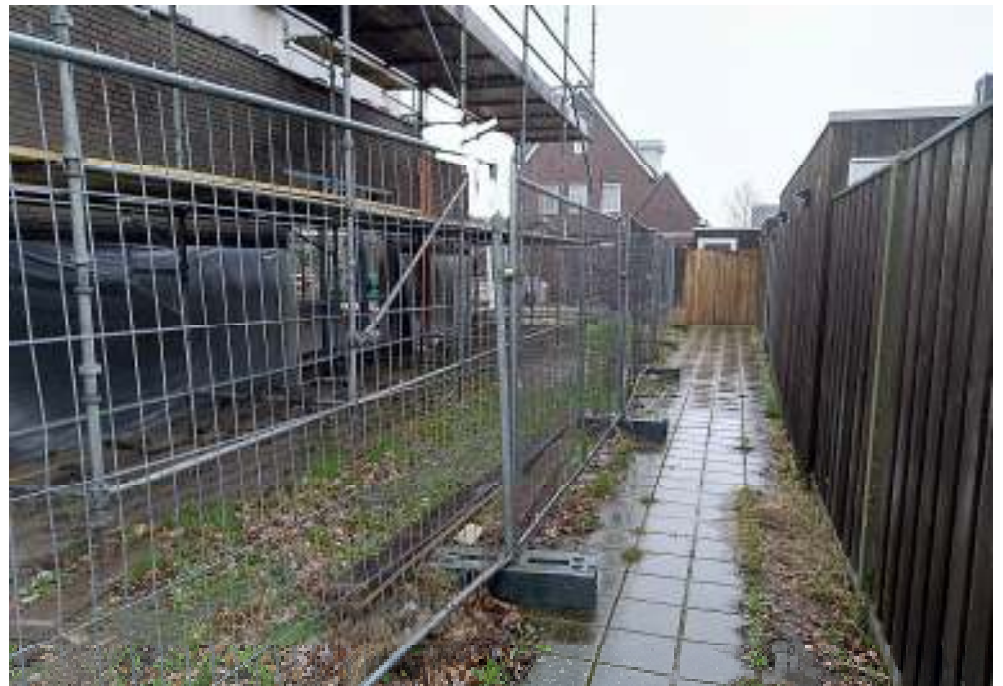
## **Bijlage 4 : Fotorapportage**

Ten tijde van de uitvoering van het onderzoek waren deellocaties A en B geheel onbebouwd en begroeid met gras. Op deellocatie A bevond zich een stalen hekwerk en op deellocatie B bevond zich een stalen omheining met daarbinnen opslag van bouwmaterialen. Tijdens de terreininspectie bleken op deellocatie C al woningen in aanbouw aanwezig te zijn. Tevens bevond zich op deellocatie C een verharding met tegels.

Bij de uitgevoerde inspectie van het maaiveld zijn geen bodemvreemde materialen, kleuren e.d. aangetroffen, welke een aanwijzing zou kunnen zijn voor een mogelijke bodemverontreiniging.
