Visuele bepaling leeflaagdikte Klaas Grootpad te Beverwijk

Aagtenpark

7 januari 2022

Kenmerk R001-1284540RMH-V01-lh-NL

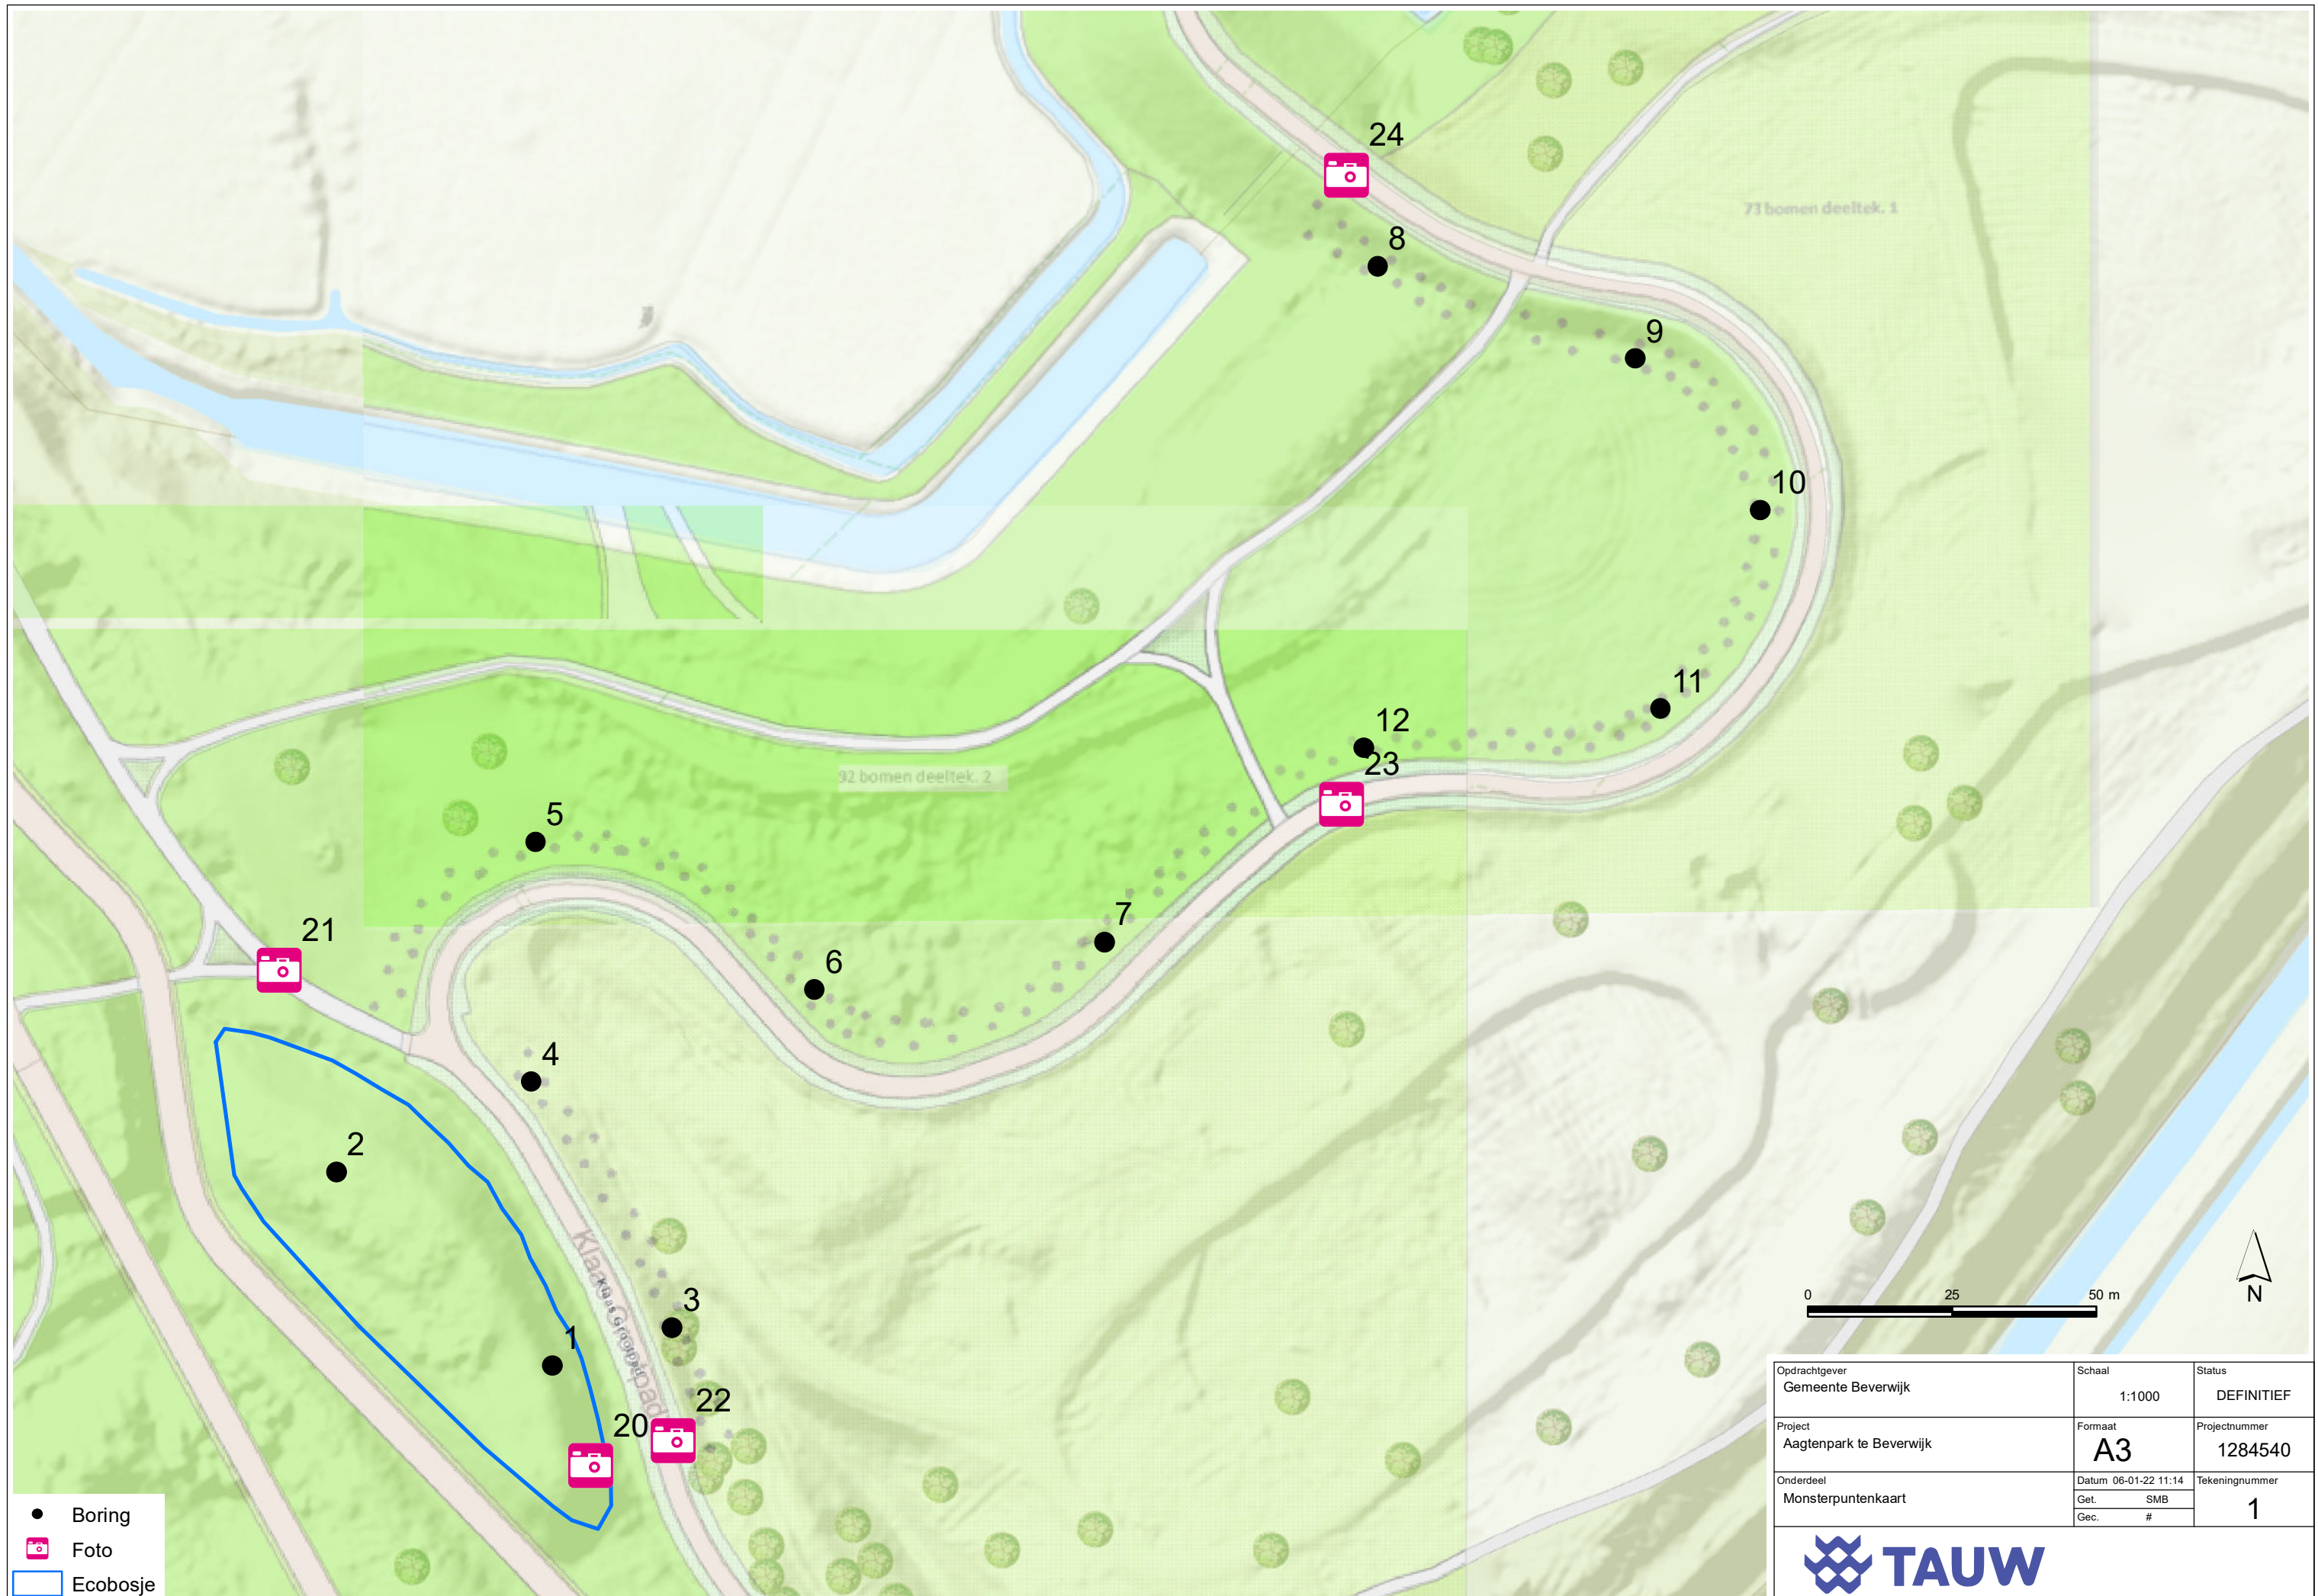
Kaart situering monsternemingspunten

Veldwerk	Aantal	Monsterpuntnummers
Boring tot circa 1,25 m -mv	12	1 t/m 12
