# Vooronderzoek

Aagtenpark te Beverwijk

| <b>Onderwerp</b> | Vooronderzoek Aagtenpark |
| <b>Klant</b> | Gemeente Beverwijk |

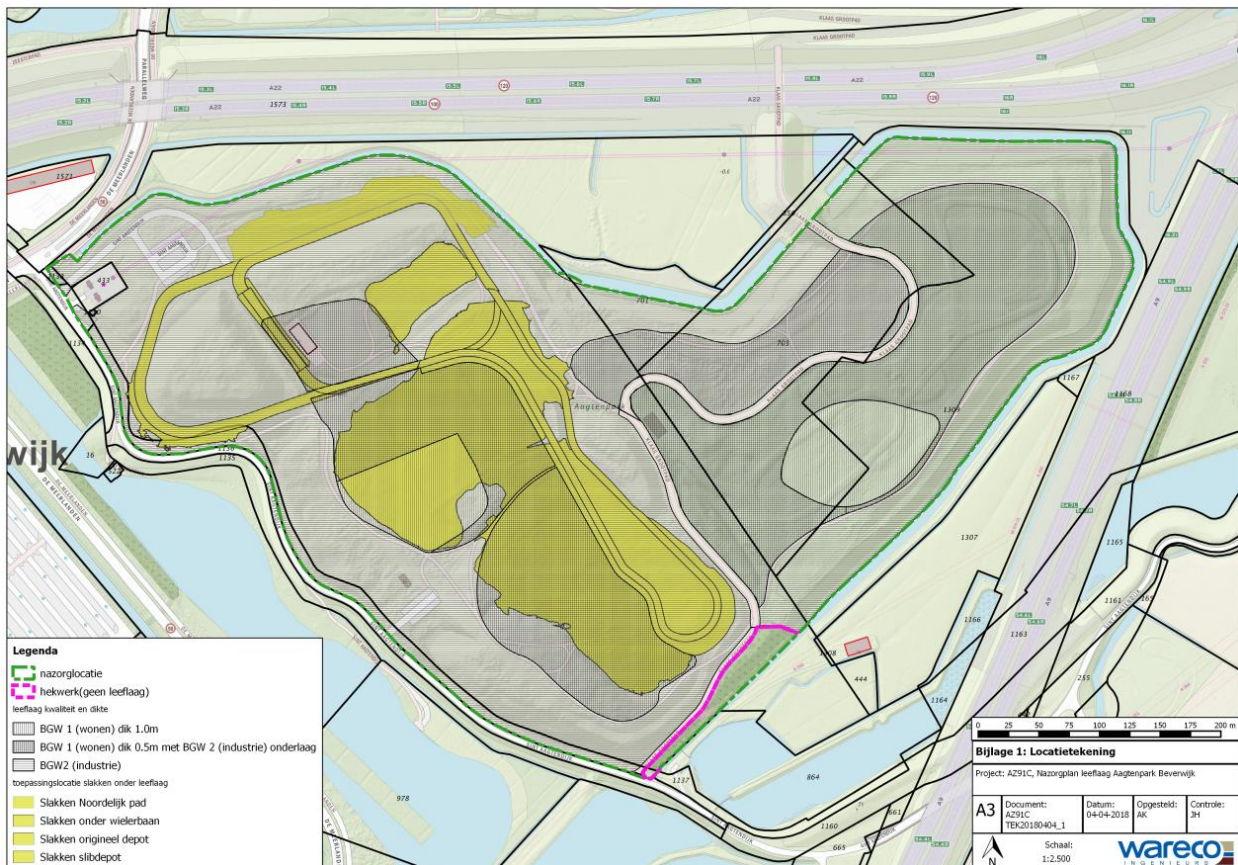
*Figuur 3.1: Toepassing Staalslakken (geel)*

De sanering is in vier fasen uitgevoerd in de periode van 2010 tot 2017. Tijdens de sanering was weinig grond beschikbaar voor accidenten in het park, waardoor met instemming van de provincie Noord-Holland staalslakken onder de leeflaag zijn toegepast. De hoeveelheid aangevoerde staalslakken is geregistreerd door middel van de geleidebonnen die bij elke vracht aangeven hoeveel ton de vracht betreft. Op basis van deze geleidebonnen blijkt dat er in totaal 368.489 ton staalslakken is aangevoerd en verwerkt op het Aagtenpark (zie bijlage 4).

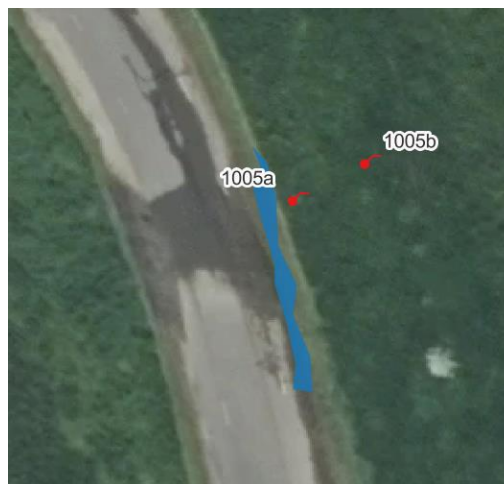
Figuur 9.1: Resultaten (grond-)wateronderzoek van de plas en nabijgelegen stortlichaam (IDDS), en locaties monsternamen

Bij de conclusie van IDDS kan toch wel een kanttekening worden geplaatst. In de plas is een totaalgehalte aan PFAS gemeten van 61,5 ng PEQ/l. Dit is een opmerkelijk gehalte en het is onwaarschijnlijk dat dit afkomstig is van regenwater. Ook zijn er geen redenen om aan te nemen dat dit afkomstig is van het funderingsmateriaal van de weg. In hetzelfde onderzoek van IDDS zijn ook de gehalten aan PFAS bepaald in het grondwater ter plaatse van de stort, de kwelsloot en nabijgelegen oppervlaktewater. In het grondwater in het stortmateriaal zijn gehalten gemeten tot 186 ng PEQ/l en in de percolaatsloot tot 231 ng PEQ/l. Er is dus sprake van PFAS in het grondwater in de stort. Dit doet toch vermoeden dat het gehalte aan PFAS in de plas te relateren is aan water dat uit het stort is gekomen. Daarnaast kan niet worden uitgesloten dat de aangetoonde PFAS is uitgespoeld uit de grond die als leeflaag is toegepast. De partijen die hiervoor zijn gebruikt, zijn niet op PFAS geanalyseerd. Het verkennend bodemonderzoek dat wordt aanbevolen, zal de kwaliteit van de leeflaag kunnen controleren en hier meer duidelijkheid over geven.

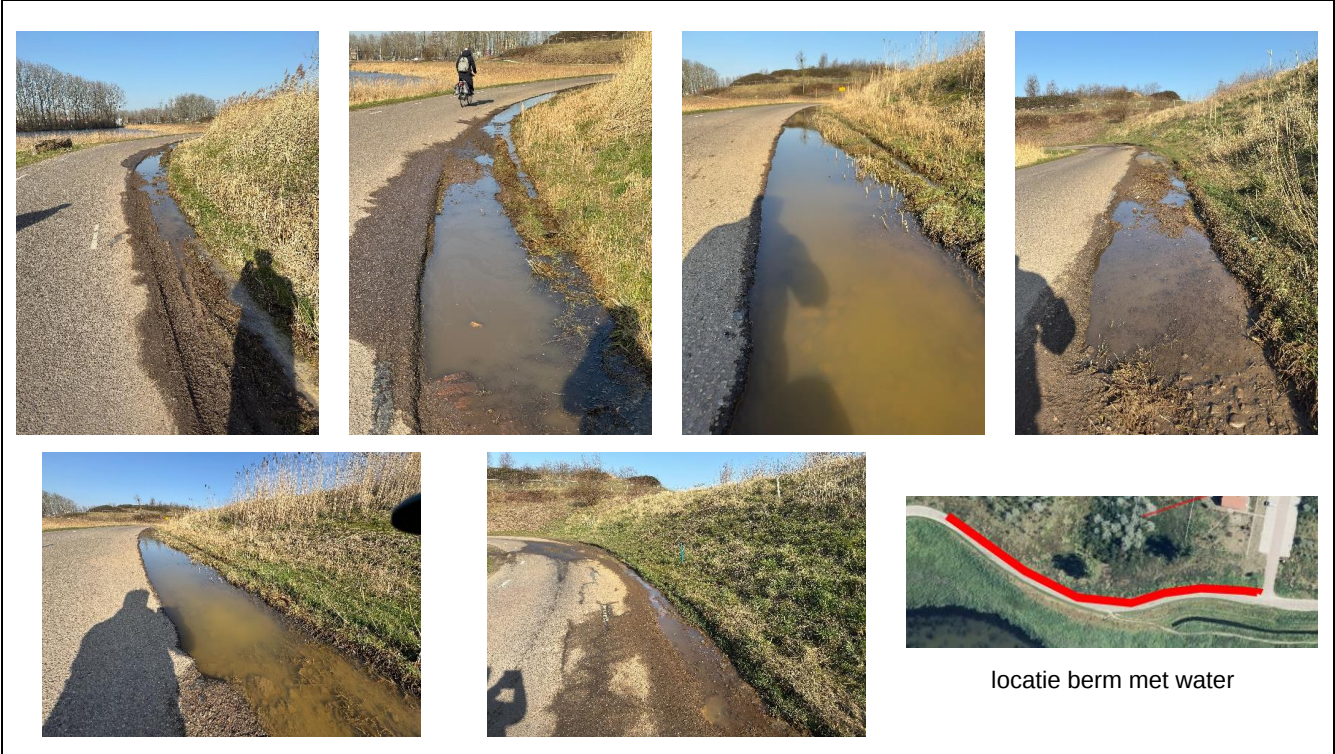
Op 7 maart 2025 heeft Sweco een terreininspectie uitgevoerd ter hoogte van de waterplas. Daarbij bleek dat de berm tussen de Sint Aagtendijk en de stort over een lengte van circa 150 meter voor het grootste deel volstond met water, of dat de grond volledig verzadigd was. Zie onderstaande fotoreportage.

Figuur 9.2 Situatie berm Sint Aagtendijk 6 maart 2025

Aangezien het in de periode daarvoor droog is geweest (zie tabel 9.1) kan dit geen gevolg zijn van regenwater, elders was ook geen water in de berm aanwezig. Op de plek waar het water op de weg staat, zijn ook veel herstelde scheuren in het asfalt te zien. Deze kunnen ontstaan als de funderingslaag langdurig verzadigd is met water. Deze verliest dan zijn draagkracht waardoor het asfalt bezwijkt wanneer er bijvoorbeeld een zware vrachtwagen overheen rijdt.

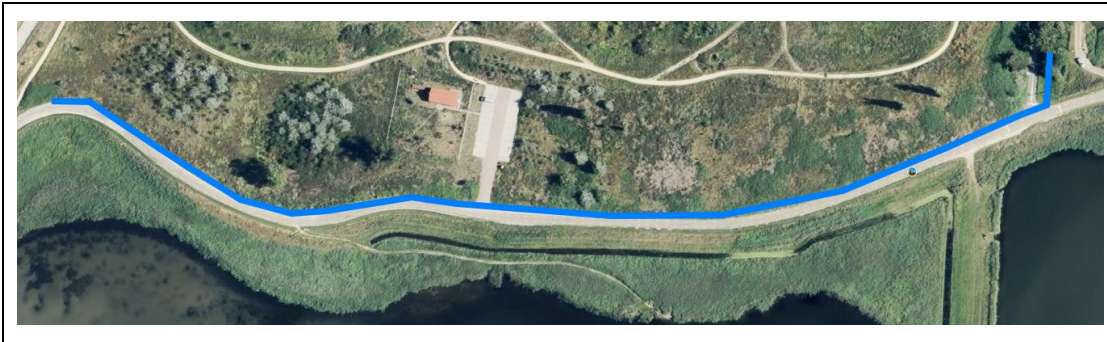
De belangrijkste reden voor het optreden van het kwelwater is het ontbreken van een percolaatsloot aan de zuidzijde van het stort. Als er een percolaatsloot aanwezig is kan het water uit het stort naar de percolaatsloot stromen, waardoor de waterspanning wegvalt. Door de aanwezigheid van de Aagtendijk is de aanleg van een percolaatsloot niet mogelijk. Een alternatief hiervoor is het aanleggen van een drainage-transportriool in de berm van de weg. Dit riool kan gezien de stoffen die er in voorkomen niet uitmonden op het oppervlaktewater, maar moet worden doorgezet naar de percolaatsloot waarop de lozing kan plaatsvinden.

*Figuur 9.6 Voorgestelde locatie van het aan te brengen drainage-transportriool*

Op dit moment kan niet worden aangegeven waar precies drainage noodzakelijk is, daarvoor zal eerst aanvullend onderzoek plaats moeten vinden naar de grondwaterstanden in het stort langs de Aagtendijk. Mogelijk dat op basis daarvan ook een andere oplossing mogelijk is.

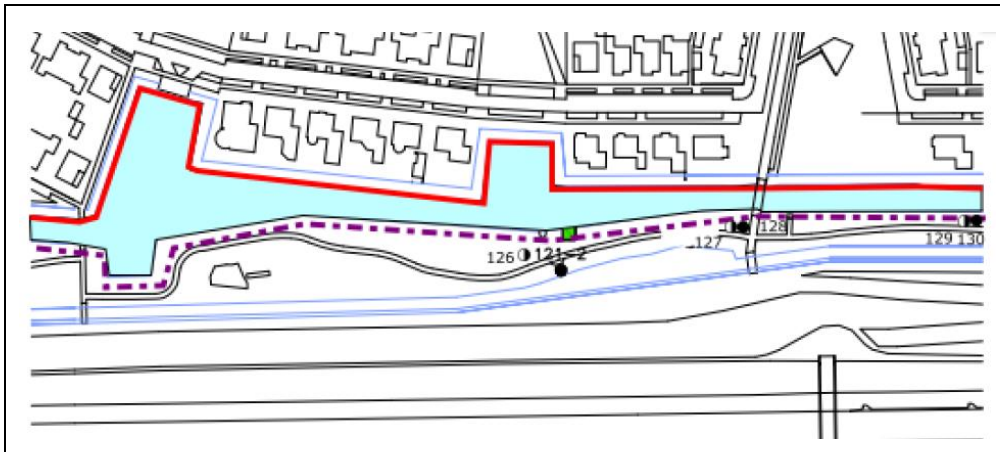
Als saneringsmethode is gekozen voor de methode FEB (Flexibele Emissie Beheersing). Bij die methode wordt de verontreiniging systematisch gemonitord zodat er geen ongewenste verspreiding kan optreden. Mocht het gevaar voor deze ongewenste verspreiding actueel worden dan wordt een interventiescenario actief dat bestaat uit actieven maatregelen voor het beheersen of saneren van de verontreiniging. Bij de methode FEB wordt een **limietgrens** bepaald. Dat is de grens waarvan het onwenselijk is dat de verontreiniging deze overschrijdt. In dit geval is de limietgrens: geen sterk verontreinigd grondwater onder de bebouwing van de Broekpolder. Omdat het enige tijd vergt om maatregelen te installeren dient een **meetgrens** om vast te stellen of de verontreiniging de limietgrens gaat overschrijden, zo ver voor de **limietgrens** te liggen dat er voldoende tijd is om in te grijpen. De ligging van de limietgrens en de interventiegrens zijn in onderstaande figuur aangegeven.

Figuur 10.3: Limietgrens (rood) en Interventiegrens (paars gestreept).

Bij het overschrijden van de interventiegrens worden peilbuizen bijgeplaatst aan de overzijde van het water nabij om vast te stellen of de verontreiniging de sloot passeert (de sloot zou moeten dienen als een waterscheiding dus een overschrijding op de meetgrens betekent nog niet direct dat de limietgrens op termijn ook gaat worden overschreden). Daarnaast dienen de risico's en de bedreigde objecten opnieuw te worden geïnventariseerd en vastgesteld. Op basis hiervan wordt het FEB-systeem aangepast of een interventiemaatregel opgesteld. Als interventiemaatregel wordt in eerste instantie gedacht aan een geohydrologisch interceptiesysteem in de vorm van een deepwell die de verontreiniging afvangt.
