# Maatregelenplan herstel vennen, wielen en meanders met functie Waternatuur

In het gebied van het Waterschap Brabantse Delta

Rapport 615.2

H. van Dam, E. Oomen & E. Zaaijer (2007). Maatregelenplan herstel vennen, wielen en meanders in het gebied van het Waterschap Brabantse Delta. In opdracht van: Waterschap Brabantse Delta. Herman van Dam, Adviseur Water en Natuur, Amsterdam. Xxx p.

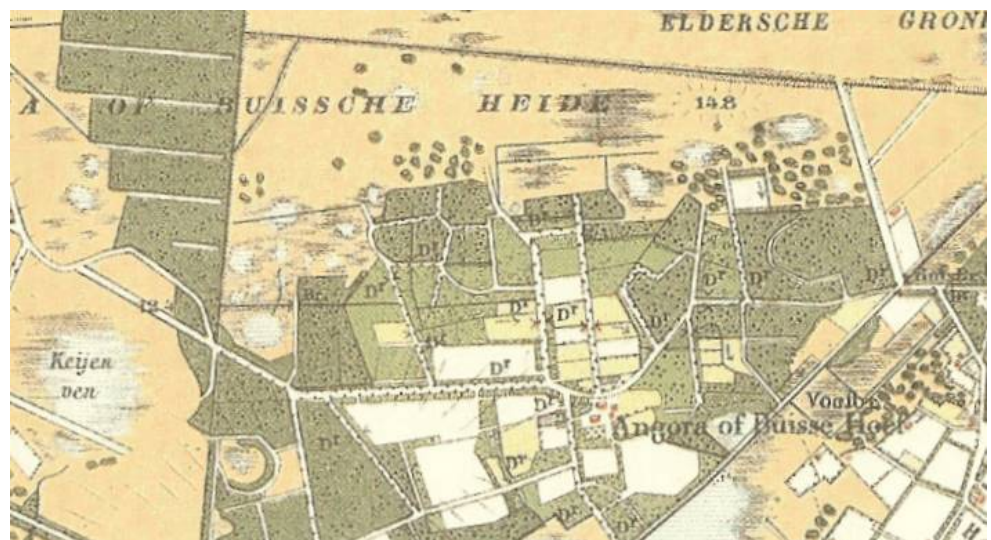
Figuur 3. De Oude Buissche Heide in 1908.

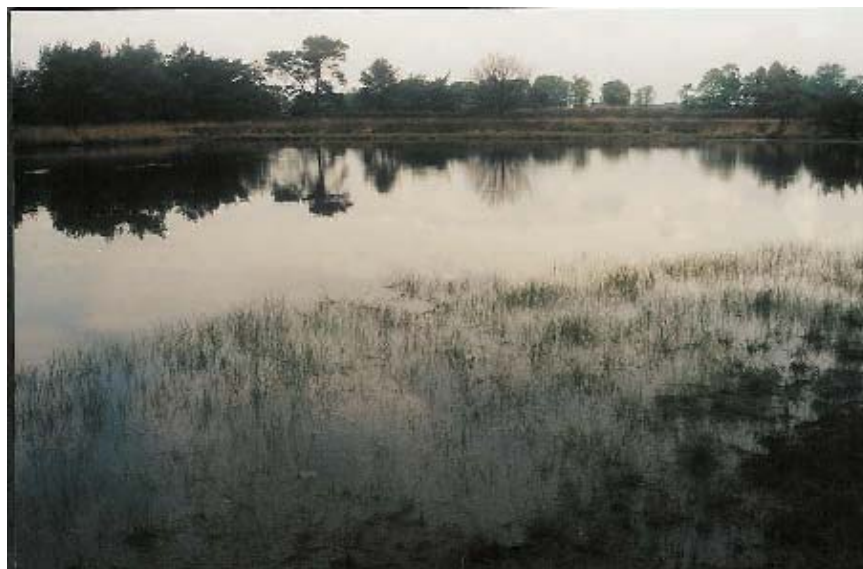
*Figuur 4. Ven 2 op de Oude Buissche Heide in 2003 (Klink 2004).*

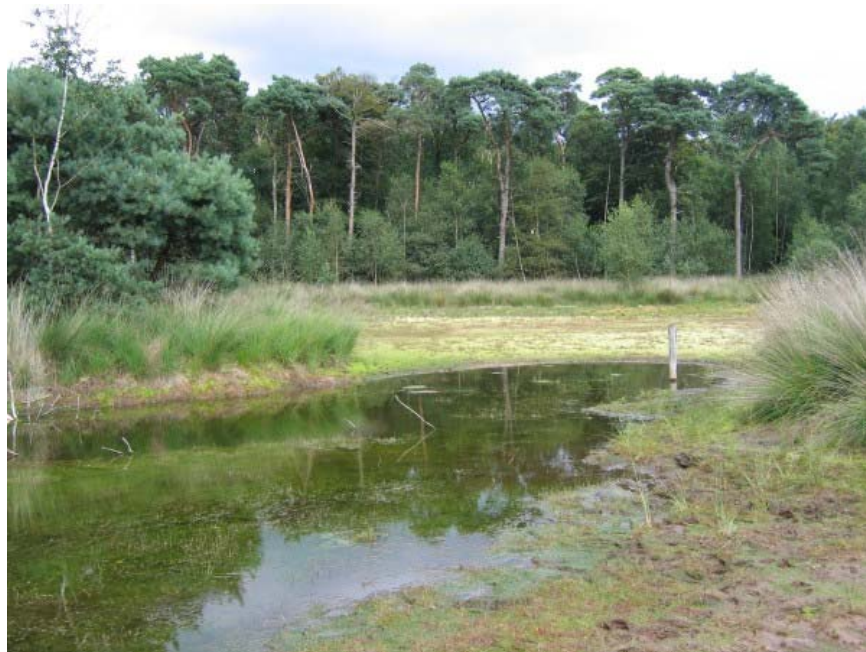
Figuur 5. Stekken in augustus 2005, vrijwel uitgedroogd, op een diepere, gegraven poel na ([www.nev.nl/everts/foto/bergenoz/foto0015.html](http://www.nev.nl/everts/foto/bergenoz/foto0015.html))<sup>6</sup>

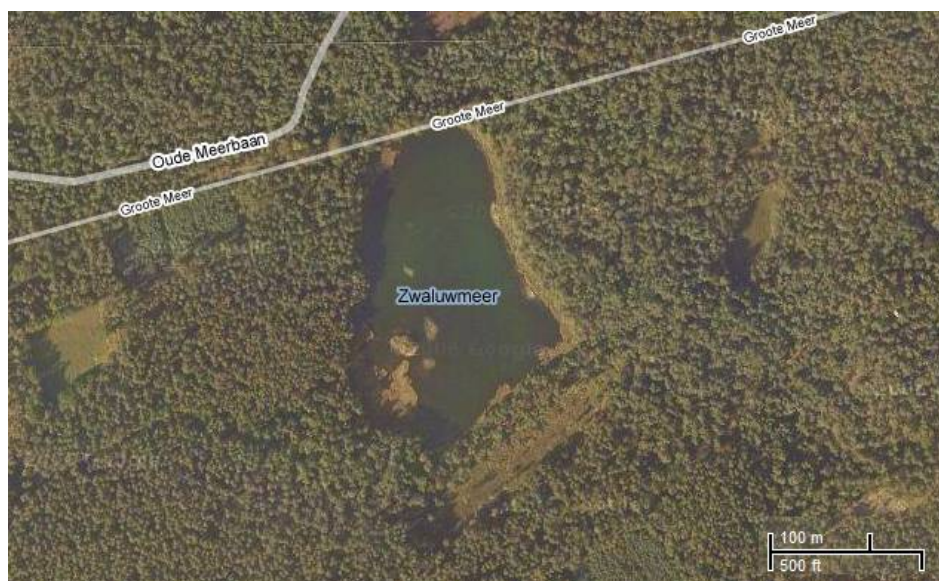
Figuur 6. Satellietopname (najaar 2005) door Google Earth van het Zwaluwmoer

In het kader van dit onderzoek zijn het Zwaluwmoer (Swalmmoer, Zwalmmoer, Zwaluwmeer) en een vlak ten zuiden daarvan gelegen randven geselecteerd (Figuur 6). Volgens de systematiek van Natura 2000 behoort het Zwaluwmoer tot habitatype H3160 (dystrofe natuurlijke poelen en meren). Het instandhoudingsdoel is behoud van oppervlakte en verbetering kwaliteit. Dit habitatype komt voor in het merendeel van de vennen van de Brabantse Wal. Deels is de kwaliteit matig ontwikkeld door eutrofiëring en verdroging.

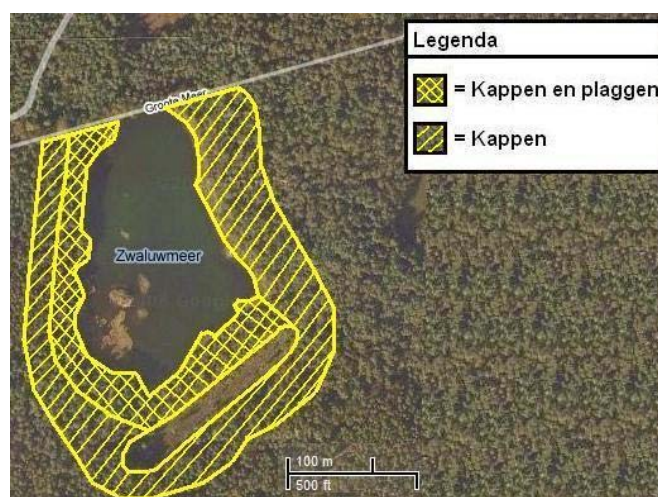
Figuur 10. Uitvoeringsplan voor het Zwaluwmoer en het ven ten zuiden ervan.

Voor de monitoring van de effecten van de maatregelen is het wenselijk het Zwaluwmoer zelf, naast het ZO-randven, op te nemen in het meetnet 'Water-natuur' van het waterschap.

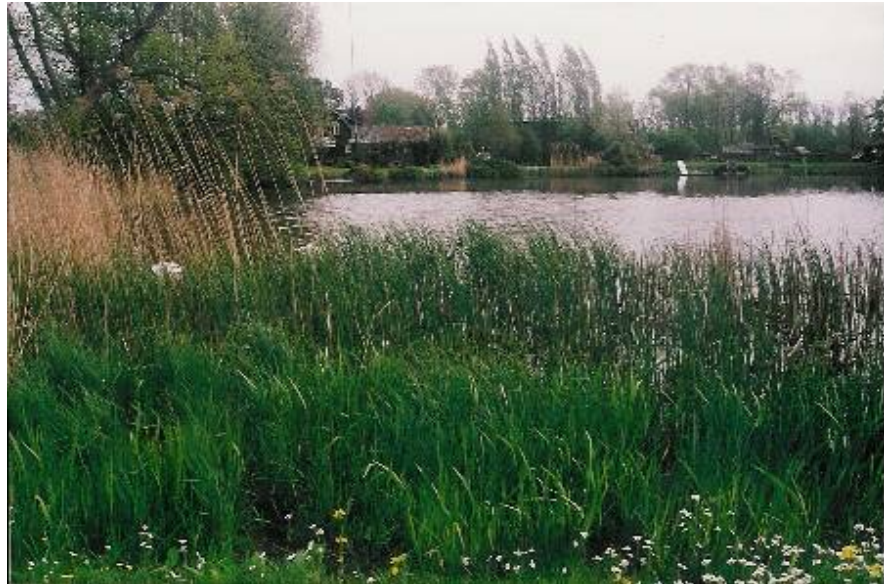
*Figuur 13. Gezicht vanaf de NO-oever van het Wiel van Zuidewijn in 2003 (Klink 2004).*

Langs de noordelijke oever, op het talud van de Winterdijk groeien bomen en struiken. De oostelijke, beschoeide oever is onderdeel van een tuin (Figuur 13). De westelijke oever is onderdeel van een weiland. Het vee kan daar ongehinderd bij en in het water komen. De zuidoever grenst aan een bosperceel. Aansluitend op de natuurontwikkelingsprojecten in het gebied van de westelijke Langstraat wordt het grasland om het wiel verschraald (W. Ermers, pers. med.).

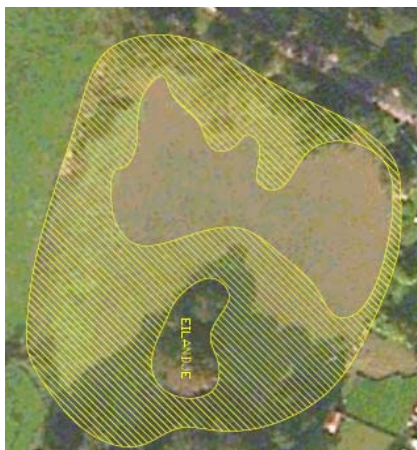
Figuur 14. *Bedekking van de gele plomp in 2006 (W. Ermers).*

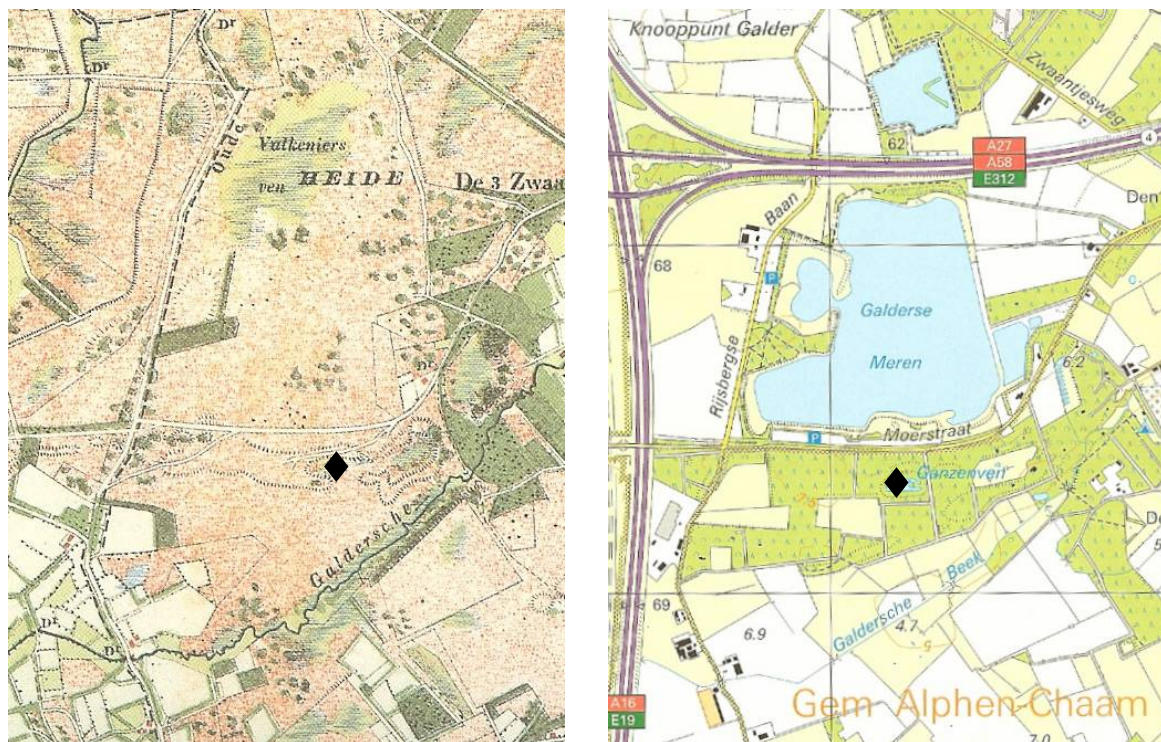
*Figuur 16. Het Ganzenven (♦) en omgeving in 1904 (links) en 2005 (rechts). De afstand tussen de rechte lijnen bedraagt 1 km.*

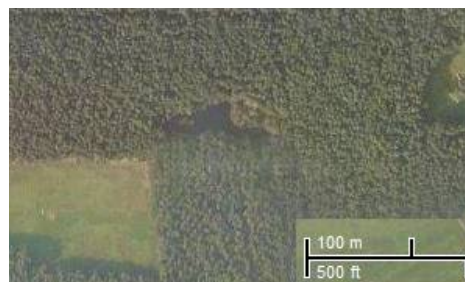
*Figuur 17.*

*De grove dennen staan vrijwel tot de rand van het Ganzenven (Google Earth, oktober 2005).*

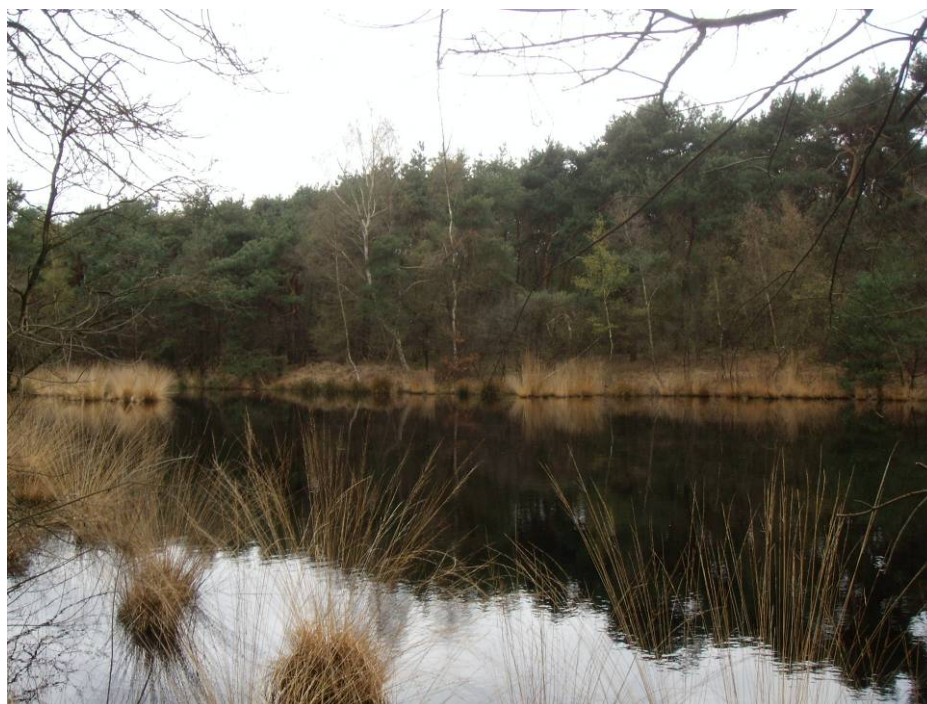
*Figuur 18. Het Ganzenven op 3 april 2007.*

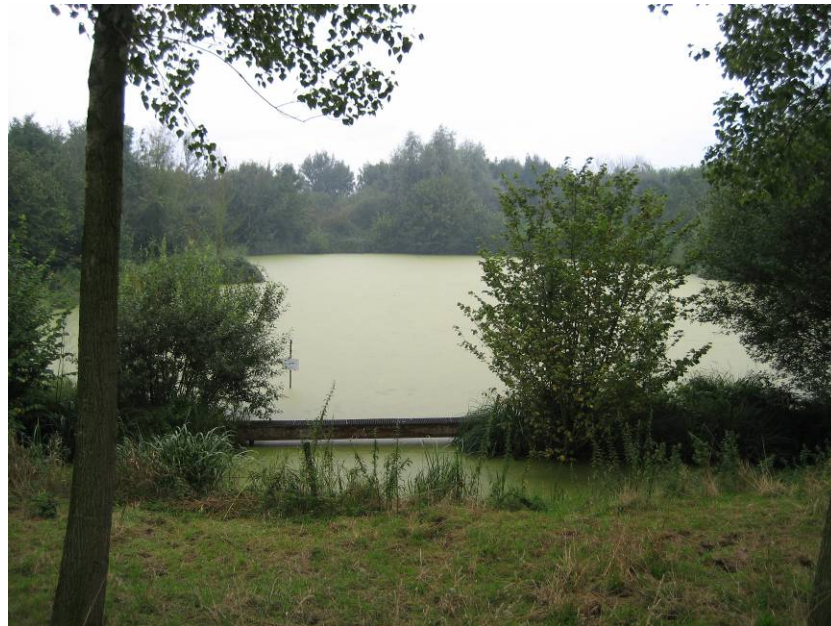
*Figuur 21. Rommes' wiel vanaf de zuidzijde gezien in de zomer. Het hele wateroppervlak is met kroos bedekt (W. Donkers).*

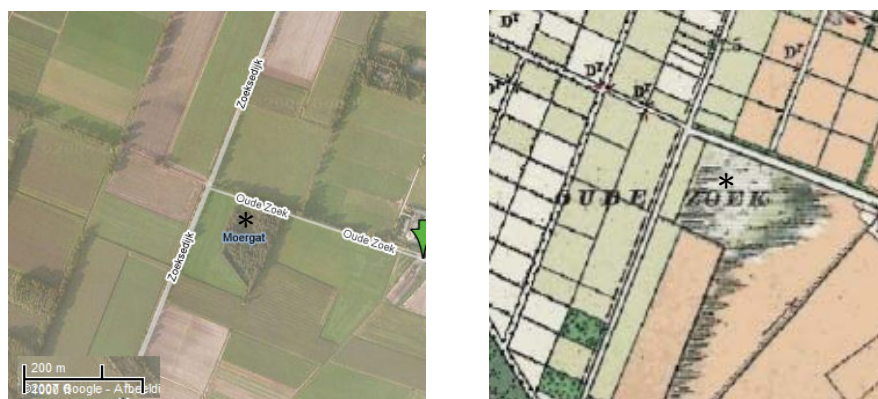
Figuur 22. Het Moergat (\*) met omgeving in het najaar van 2005 (Google Maps, links) en in 1908 (Topografische Kaart, rechts)

Het Moergat is een geheel met bos omzoomd poeltje in een, relatief diep gelegen, onontgonnen restant in het landbouwgebied ten zuiden van Schijf (Gemeente Zundert), nabij de kruising van de Oude Zoek en de Zoekse Dijk (Figuur 22). Het plasje en het omringende bosje is in het bezit van de heer J.C.M.F. Van Loon en familie te Essen (B).

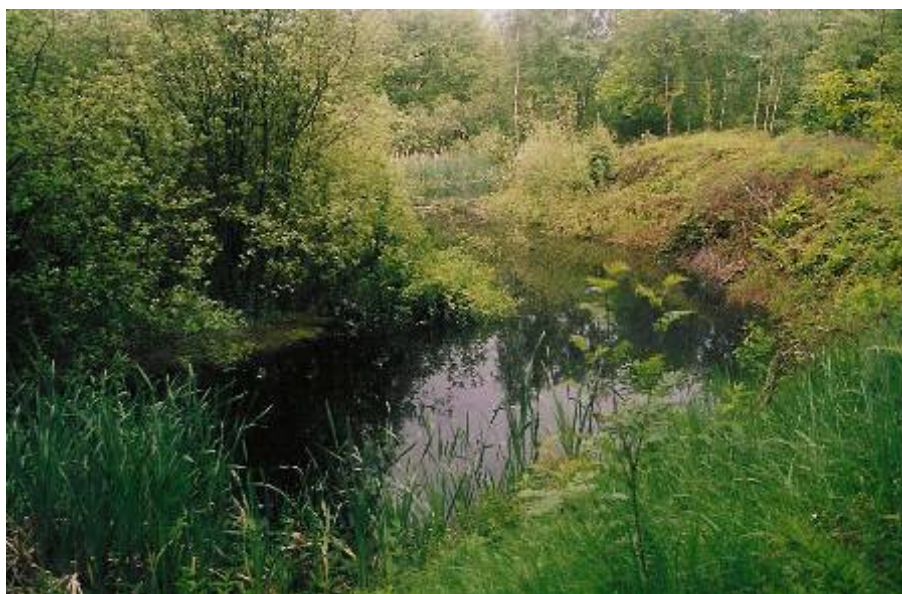
*Figuur 23. Het Moergat in de zomer van 2003 (Klink 2004).*

Het plasje wordt beïnvloed door verdroging als gevolg van daling van de grondwaterstand (J.C.M.F. Van Loon, pers. med.). Ongeveer in 1970 is de plas uitgebaggerd. Toen is ook het eiland in het midden van het plasje aangelegd. De oevers worden jaarlijks gemaaid en af en toe wordt het wilgenstruweel uitgedund.

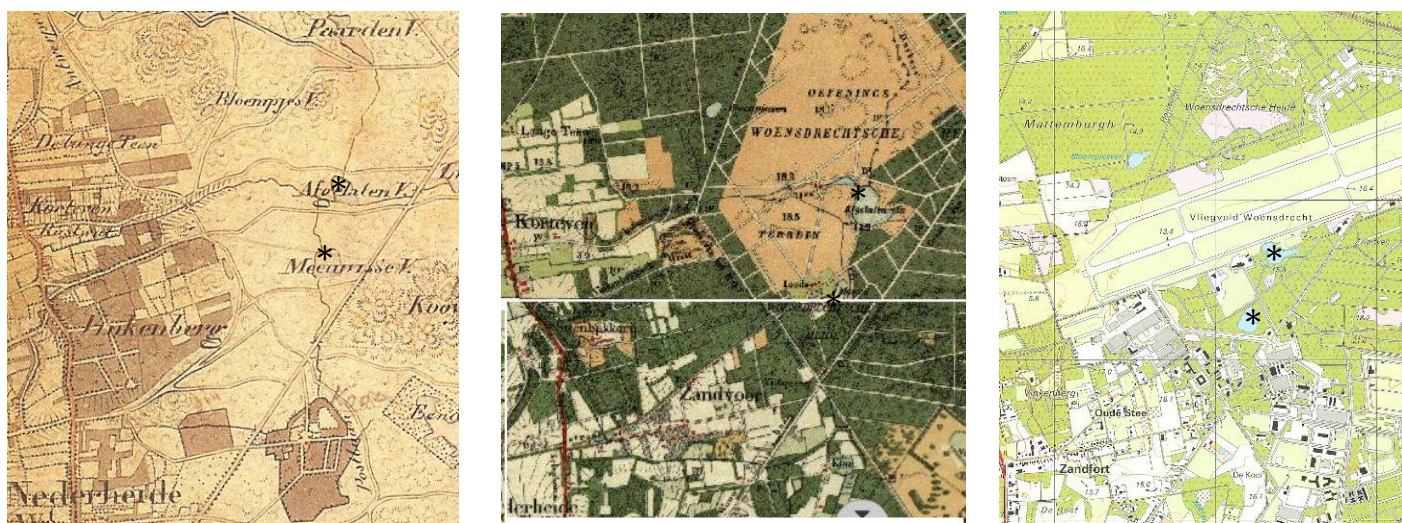
Figuur 24. De vennen op het vliegveld Woensdrecht (\*) met omgeving in 1838 (links), 1908 (midden) en 2005 (rechts). De afstand tussen de roosterlijnen is 1 km.

De vennen in het vliegveld Woensdrecht liggen ongeveer 2 km ten NO van het centrum van Hoogerheide (Figuur 24). Beide vennen zijn eigendom van de Staat der Nederlanden. Het zuidelijk ven staat ook bekend als Ven 1 op vliegveld Woensdrecht, Was(ch)ven, Kometenwaschven, Kometeeuwsche Ven, Meeuw-isse ven, Meeuwse Ven, Moseven of Mosven, het noordelijk ven ook als Ven 2 op vliegveld Woensdrecht of (Groot) Afgelaten ven. Het iets noordelijker gelegen Paardenven (Ven aan Moerkantse Baan), met een zeer waardevolle levensgemeenschap, blijft hier buiten beschouwing.

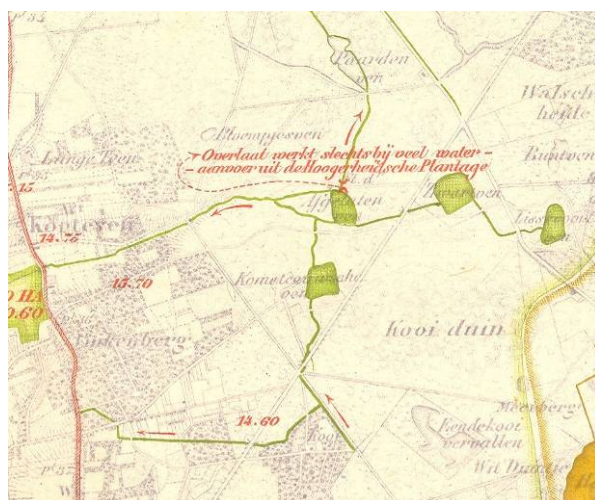
Figuur 27. Fragment van de Waterstaatskaart van 1875

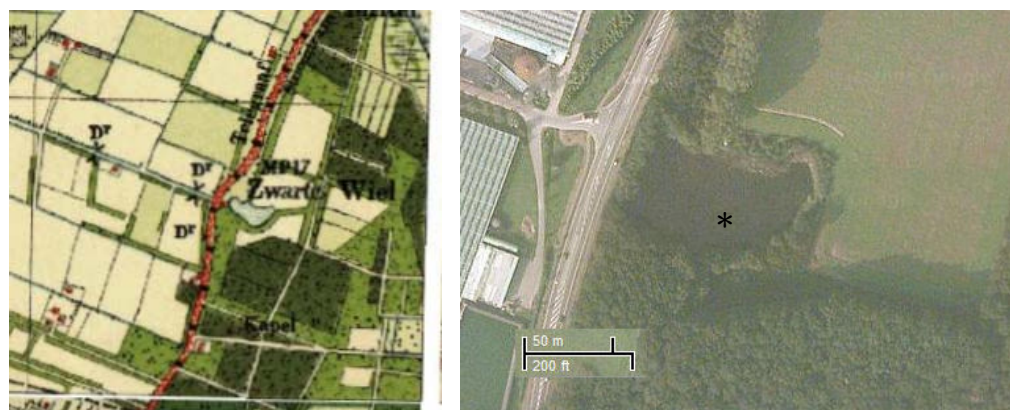
*Figuur 28. Het Zwarte Wiel (\*) met omgeving in 1908 en in het najaar van 2005 (Wieberdink 1991, Google Maps).*

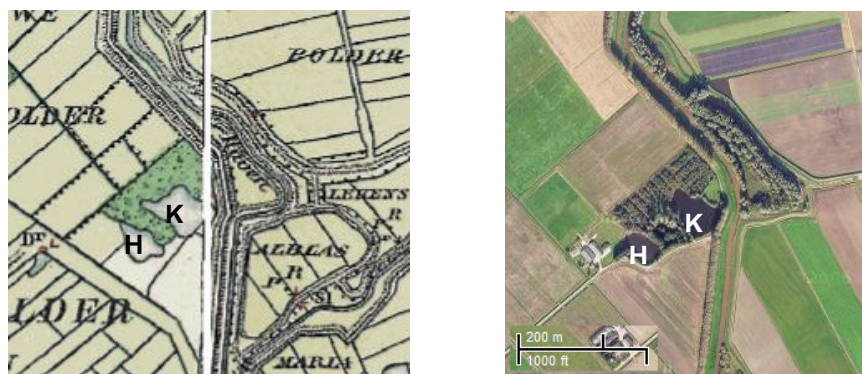
*Figuur 30. De wielen Gat van de Ham (H) en de Karekiet (K) met omgeving in 1908 (Wieberdink 1991) en 2005 (Google Maps).*

De wielen liggen pal ten oosten van de Willem-Alexander Hoeve (Figuur 30). Deze boerderij werd pas enkele tientallen jaren geleden gebouwd in de Nieuwe Zwaluwe Polder, ongeveer twee kilometer ten noorden van Hooge Zwaluwe, aan het einde van de Vierendeelseweg. Het zuidwestelijke wiel (wiel 1) staat plaatselijk bekend onder de naam Gat van de Ham, is eigendom van de heer A. Vos (Amsterdam) en wordt beheerd door de heer J.A.M. Oudendijk te Lage Zwaluwe. Het noordoostelijke wiel (wiel 2) staat plaatselijk bekend als De Karekiet en is eigendom van mevrouw A. Knoop (Hooge Zwaluwe) en L.P. Knoop (Enschede).

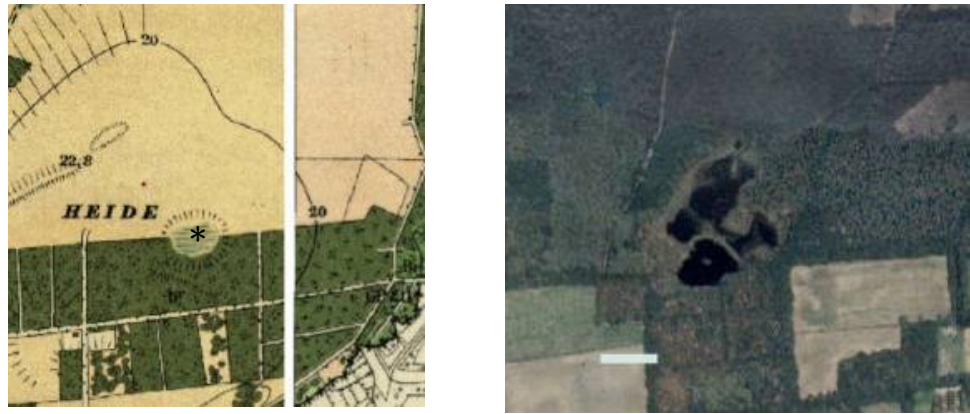
*Figuur 36. Links: het ven Halve Maan (\*) met omgeving in 1916 (Wieberdink 1991)) en rechts: hetzelfde ven in 2003 (<http://atlas.brabant.nl>). Het maatstreepje is ca 100m..*

Op de topografische kaart van 1837 (Wolters-Noordhoff 1990) ligt het ven op de grens van natte tot vochtige heide (noordzijde) en een gebied dat in ontwikkeling is als bosgebied (zuidzijde). Op de kaart van 1916 (Figuur 36) is er aan de zuidzijde een gesloten bos. Later is er aan de noordzijde ook bos aangeplant (Figuur 37, 38).

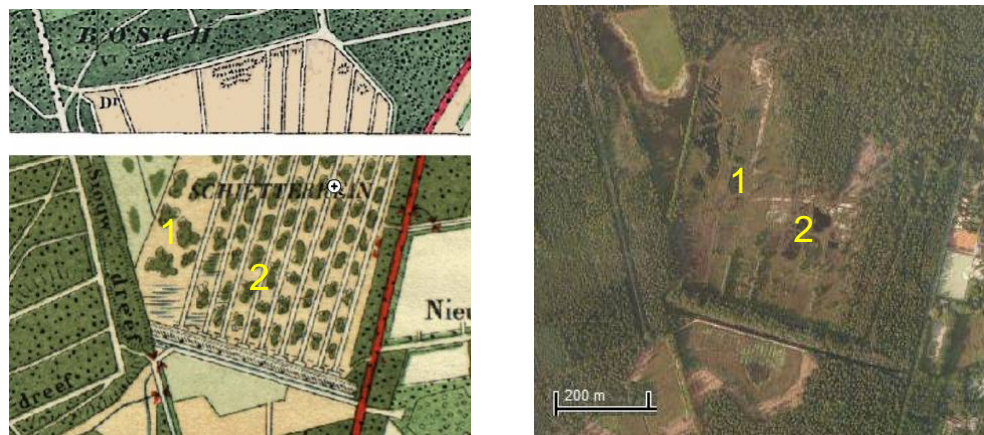
Figuur 38. De vennen 1 en 2 in de Kogelvanger met omgeving in 1904 (<http://atlas.brabant.nl>) en 2005 (Google maps) (rechts).

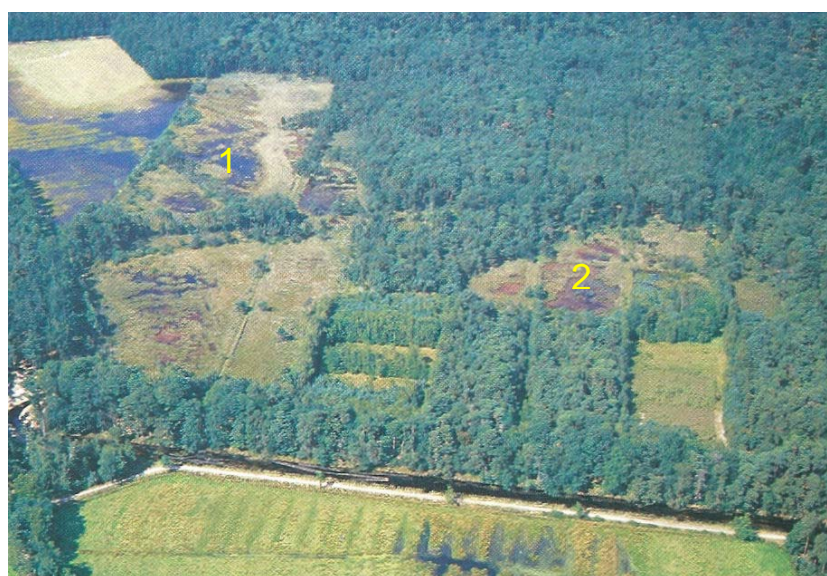
Figuur 39. De vennen 1 en 2 in de Kogelvanger met omgeving (Van Haperen e.a. 2002). De bomen op de voorgrond, ten zuiden van Ven 2, zijn inmiddels gekapt.

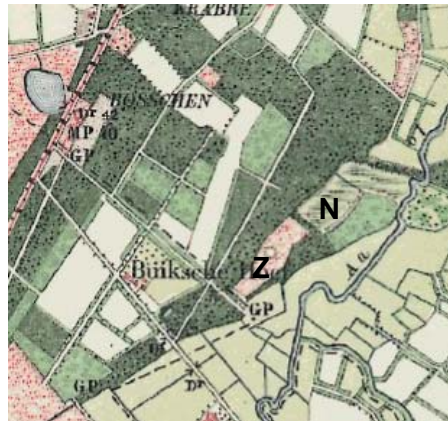
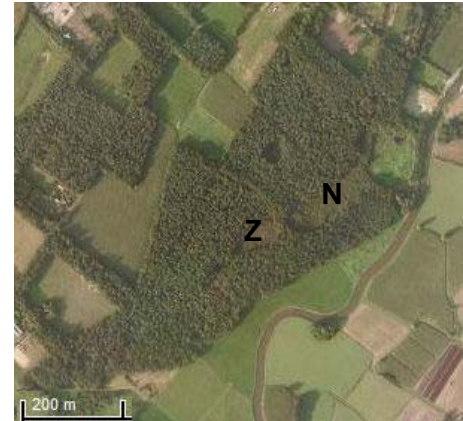
Figuur 40 Het Stroomdalven-noord (N) en -zuid (Z) in de Krabbebossen met omgeving in 1899 (links) en 2005 (rechts, Google Maps).

Volgens de geohydrologische kaart van Nederland 1 50 000 (Rijks Geologische Dienst 1977) worden de Krabbebossen getypeerd als lage landduinen met bijbehorende vlakten en laagten. In oostelijke richting gaat dit over in een beekdalbodem met meanderruggen en geulen en in westelijke richting in terrasafzettingen bedekt met dekzand. Het ven ligt in een laagte van de dekzandrug, die afhelt van zuidwest naar noordoost en uitkomt in het dal van de Aa of Weerijds (Figuur 41).

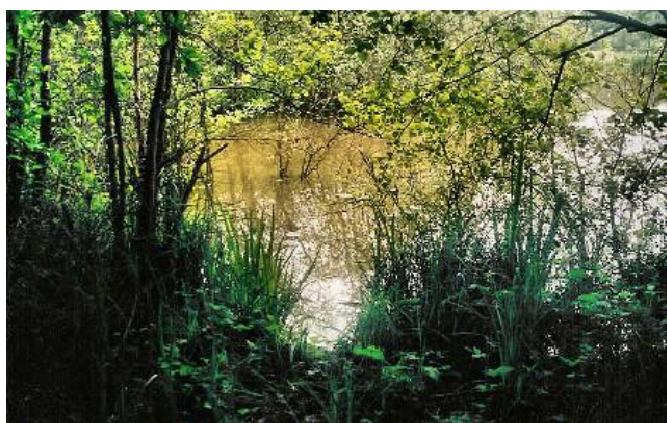
Figuur 43. (Links) De Krochten (grote ven) in 2003. De kleur van het water duidt op ijzerrijke kwel (Klink 2004).

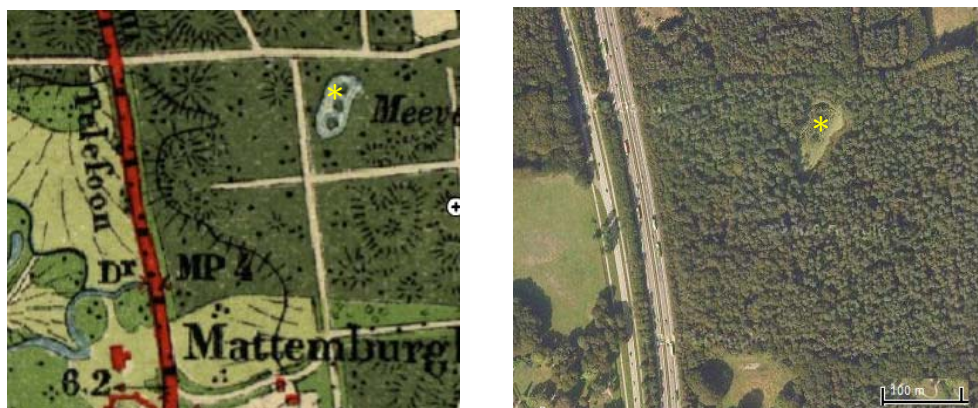
Figuur 47. Het Meeven (\*) met omgeving in 1908 (links, <http://atlas.brabant.nl>) en 2005 (rechts, Google Maps).

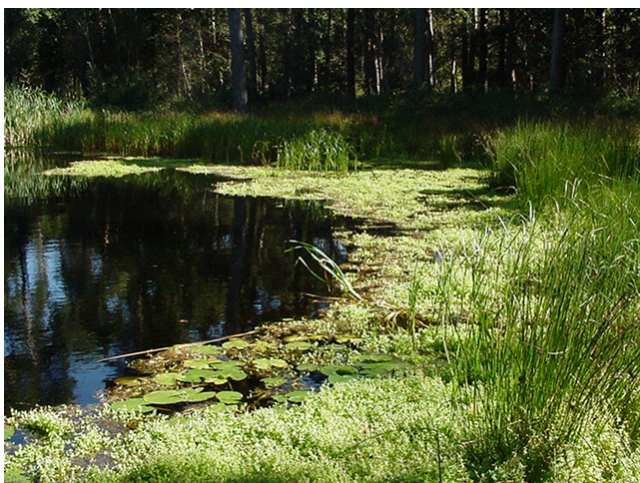
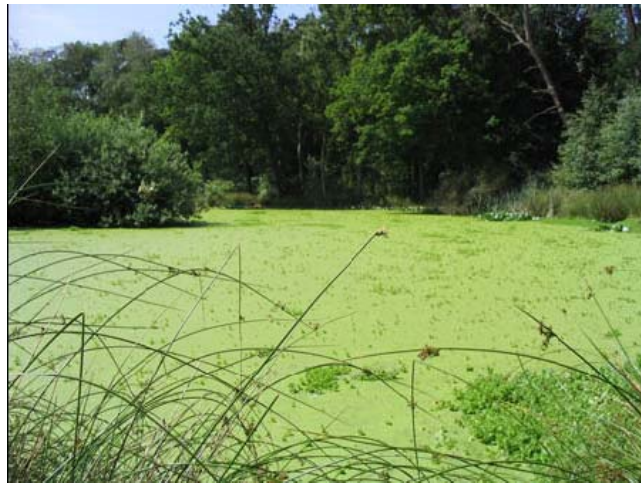
*Figuur 50. Links: drijvende matten van moerashertshooi, witte waterlelie en heen langs de zuidrand van het Meeven op 24 september 2002 (AquaSense 2004). Rechts: dik kroosdek op 21 juni 2005 (Klink 2006).*

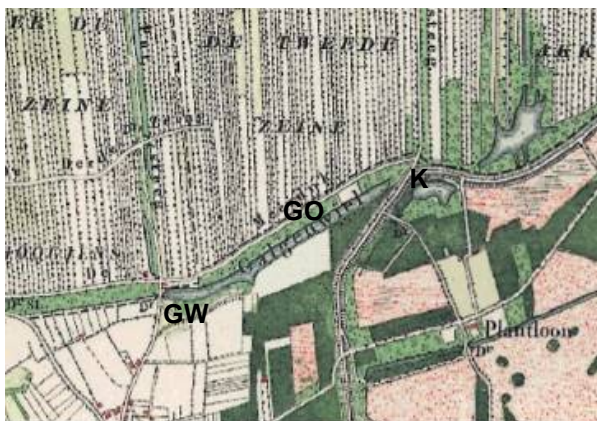
Figuur 51. De ligging van het Galgenwiel-West (GW), Galgenwiel-Oost (GO) en het Kikkerwiel (K) op de topografische kaarten van 1902 (Wieberdink 1991) en 2003 (Wolters-Noordhoff 2005).
