# Energieadvies rapport - De Vinne 4, Budel

<b>Woningtype</b>	2 <sup>1</sup> kap
<b>Bouwjaar</b>	1978
<b>Gebruiksoppervlakte</b>	114 m <sup>2</sup>
<b>Gasverbruik (jaarlijks)</b>	1400 (1200 in 2022) m <sup>3</sup>
<b>Warmtevraag<sup>1</sup></b>	108 kWh/m <sup>2</sup> /jaar
<b>Elektriciteitsgebruik (jaarlijks)</b>	1600 (1300 in 2022) kWh

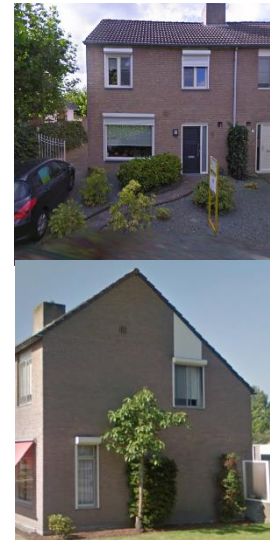
De spouwmuur isolatie is nog origineel/standaard van het bouwjaar 1978. Er is 4-5 cm isolatiemateriaal aanwezig, en een kleine luchtspouw van 2 à 3 cm. Deze luchtspouw zou nog verder geïsoleerd kunnen worden.

De gevel van de serre is gebouwd in 2002 en heeft zo'n 5 cm isolatiemateriaal.

Na het woningbezoek: Het isolatiebedrijf (Smits) van de collectieve inkoop actie in Heesakker geeft aan dat het mogelijk is om de spouwmuur na te isoleren met een isolerend schuim (UF schuim Aminofaam). De resulterende Rc waarde wordt daardoor 1.8 tot 1.9. De prijs van de offerte voor het na isoleren van de spouwmuur is €2105,- voor 85 m<sup>2</sup>.

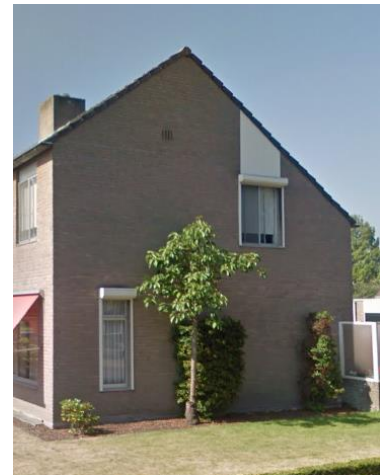
Het dak is bij de bouw geïsoleerd met 5 cm piepschuim. De Rc waarde van het dak is 1,2 tot 1,4.

De zolder wordt gebruikt als berging en ook als opstelplaats voor de CV ketel. Er zijn twee ventilatiegaten aanwezig die ooit nodig waren voor de VR gasketel (open verbranding). Doordat er nu gebruikt wordt gemaakt van een moderne HR ketel kunnen deze ventilatiegaten gedicht worden.

Het dak loopt aan de achterkant van het huis verder door naar beneden waardoor er nog een stukje schuin dak zit ter hoogte van de 1<sup>e</sup> verdieping. Op de slaapkamers is dit netjes afgewerkt, waardoor het isoleren van dit stuk dak lastiger is. Eventueel kan er worden gekozen voor een isolatiemateriaal wat achter de platen gespoten kan worden.

Op de zolder dak kan vanuit de binnenzijde makkelijk na geïsoleerd worden. Er is 16 cm ruimte aanwezig tussen de houten balken (gordingen) waar isolatiemateriaal tussen kan worden bevestigd. Hiervoor kunnen diverse materialen worden gebruikt, zoals glaswol, steenwol, ecose, PIF, PIR platen, etc. Belangrijk is dat er een goede klimaatfolie wordt toegepast die aan de randen wordt afgeplakt. Dit zorgt ervoor dat er geen vochtproblemen ontstaan.

Na het woningbezoek: Het isolatiebedrijf (Smits) van de collectieve inkoop actie in Heesakker geeft aan dat het mogelijk is om het dak op de zolder te isoleren. Hierbij kan er nog gekozen worden om het netjes te laten afwerken of niet. De prijs van de offerte voor het isoleren van het dak is €2700,- (onafgewerkt) of €7575,- (afgewerkt) voor 45 m<sup>2</sup>. De Rc waarde van het dak wordt dan 5,0, dat is zeer goed. Het dak op de 1<sup>e</sup> verdieping wordt niet geïsoleerd.

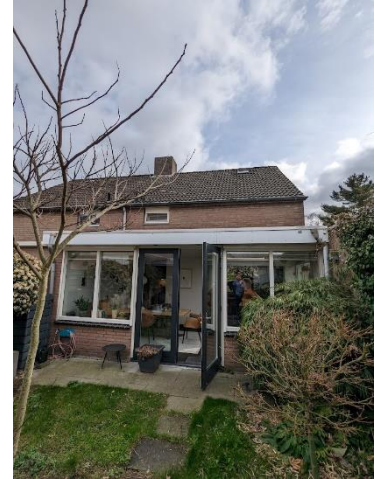
Het platte dak van de serre is door de bewoner zelf geïsoleerd met 20 cm glaswol. Dit is afgewerkt met gipsplaten en stucwerk. Een plat dak van binnenuit isoleren heeft als risico dat er condensatie optreedt in het isolatiemateriaal of tegen de koude dakplaten. Hierdoor kan er schade ontstaan aan de dakconstructie. Dit kan worden voorkomen door een goed toegepaste dampdichte folie, maar het wordt alsnog niet aangeraden. Er zijn daarnaast wel ventilatieroosters (voor het dak waarschijnlijk) aan de onderzijde van de overhangende dakrand. Er kon niet vastgesteld worden of deze voldoende zijn.

De lichtkoepel wordt binnenkort vervangen. Tijdens deze werkzaamheden kan gecontroleerd worden of er vocht in de constructie zit. Bij de keuze van de nieuwe lichtkoepel is het belangrijk dat er gekozen wordt voor een goed isolerende variant, vergelijkbaar met HR++ glas. Als het dakleer ooit vervangen wordt is het aan te raden goede isolatie aan de bovenzijde van het dak toe te passen ( $R_c > 3,5$ ).

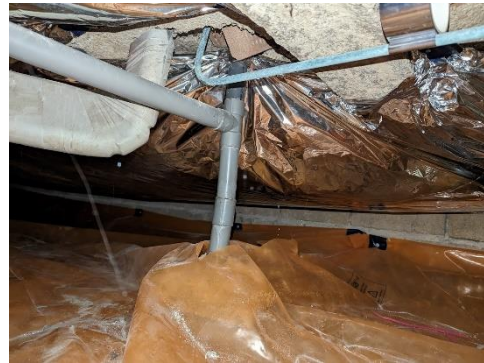
Er is een kruipruimte aanwezig in het oorspronkelijke huis, niet onder de serre. De kruipruimte is in 2019 al geïsoleerd met Tonzon isolatie met een  $R_c$  waarde van 3,8. Dit is goede isolatie. Het luik van de kruipruimte was nog niet geïsoleerd. Er wordt aangeraden dit alsnog te doen.

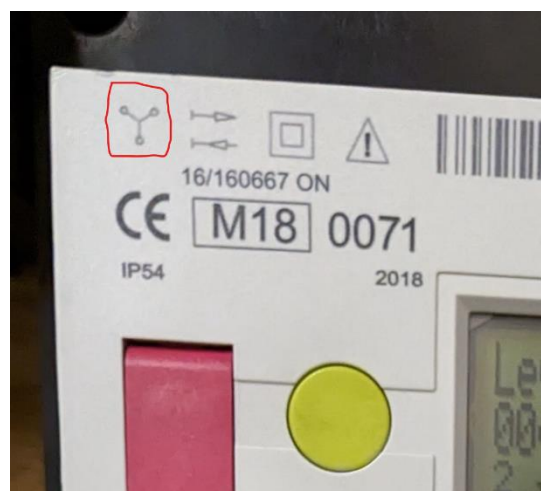
De meterkast heeft nog standaardaansluitingen. Deze moet worden aangepast als bij het verwarmen met een warmtepomp. De kosten hiervoor waren volgens het installatiebedrijf zo'n 1000 euro.

Het is niet duidelijk welke elektriciteitsaansluiting de woning heeft vanuit de netbeheerder.

De installateur kwam na het bezoek met een handige tip. Op de slimme meter staat linksboven een teken die aangeeft of er een 1 of 3 fase aansluiting aanwezig is. In deze woning is een 3 fase aansluiting aanwezig. De aansluiting is daarmee geschikt voor een (hybride) warmtepomp.

Waarschijnlijk moet ook deze worden aangepast naar 3x25A. Dit kan worden opgezocht via 'Mijn Meterkast' van Enexis: <https://www.enexis.nl/mijn-meterkast/start> Daarvoor is het EAN nummer nodig dat op de meter staat.

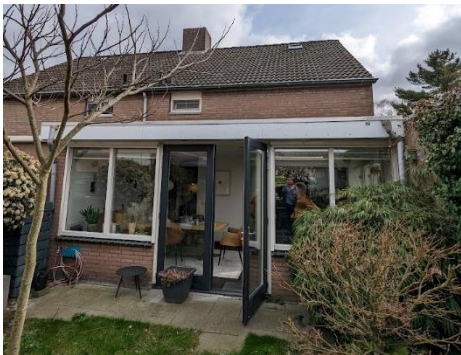
De CV ketel hangt nu op de zolder. Er is daar voldoende ruimte om nieuwe apparatuur kwijt te kunnen zoals een binnenunit van de warmtepomp en een buffervat voor warm tapwater.

Voor de opstelplaats van de buitenunit zijn meerdere opties. Aan de gevel aan de zijkant of achterkant of op het platte dak van de serre. Hou bij de plaatsing rekening met het geluid, voor zowel de burens als het geluid in de woning.
