Energieadvies rapport -
Dr. Kuypersstraat 10, Budel

Woningtype	Hoekwoning
Bouwjaar	1988
Gebruiksoppervlakte	122 m ²
Gasverbruik (jaarlijks)	900 m ³
Warmtevraag¹	80 kWh/m ² /jaar
Elektriciteitsgebruik (jaarlijks)	3400 kWh

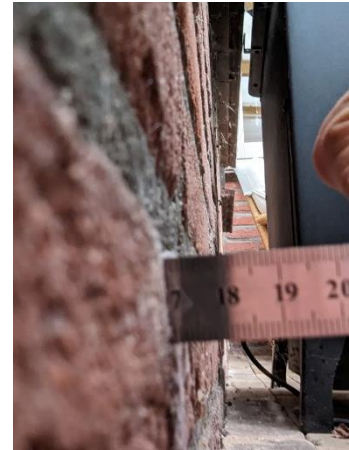
Er is een spouw van 7 cm aanwezig, die is opgevuld met 4 cm isolatiemateriaal en 3 cm vrije ruimte (luchtspouw). De huidige geschatte Rc waarde is nu 1,3.

De lege ruimte zou nog nageïsoleerd kunnen worden, met aminofaam (via de collectieve inkoopactie in Heesakker). De Rc waarde zou hierdoor omhoog kunnen naar 1,7 tot 1,8. Deze maatregel heeft geen prioriteit, omdat dit een relatief kleine verbetering is. Als alle andere isolatiemaatregelen zijn gedaan en de woning nog niet verwarmd kan worden op lage temperatuur is deze maatregel alsnog verstandig om te nemen.

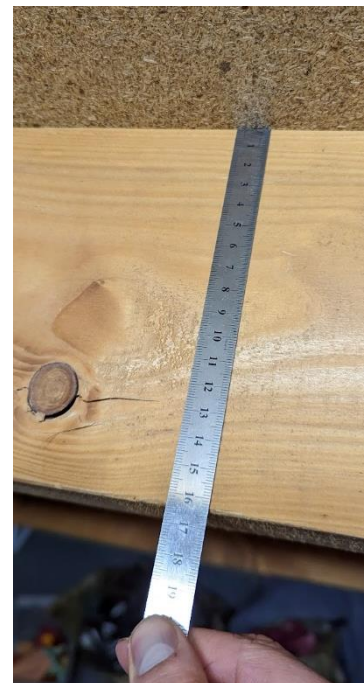
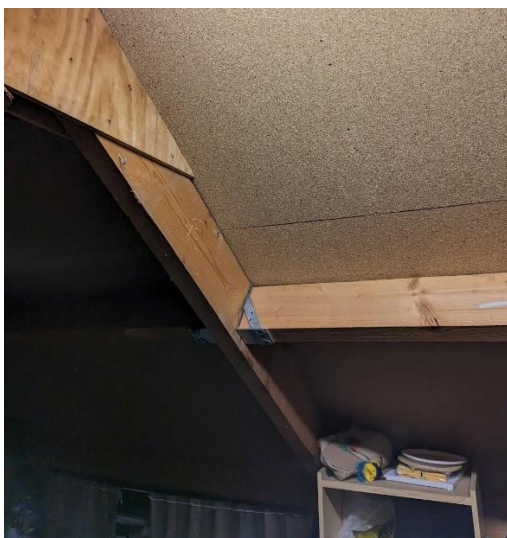
Het dak is nog in de originele staat zonder isolatie. De binnenkant was volledig afgewerkt zodat er nergens gecontroleerd kon worden hoeveel isolatie er nu zit. Vanuit de bouw kan er verwacht worden dat de Rc waarde van het dak nu tussen de 1,3 en 2,0 ligt.

De zolder wordt gebruikt als opslag en is te bereiken met een vlizotrap. Tussen de houten balken kan relatief makkelijk na geïsoleerd worden. Wel moet er eerst worden onderzocht of er dampremmende of dampdichte materialen in de dakconstructie zijn gebruikt om vochtproblemen te voorkomen. Een isolatiebedrijf kan dit bekijken. Hiervoor moet ergens een opening worden gemaakt.

Er wordt geadviseerd om het dak te isoleren zodat de Rc waarde uitkomt op minstens 3,5. Aangezien er genoeg ruimte beschikbaar is, kan er makkelijk worden gekozen voor nog een beter isolatie niveau van Rc 5.

Omdat het dak ook doorloopt tot de hoogte van de 1^e verdieping moet er worden bekeken of daar ook geïsoleerd kan worden. Vraag hiervoor advies van een isolatiebedrijf.

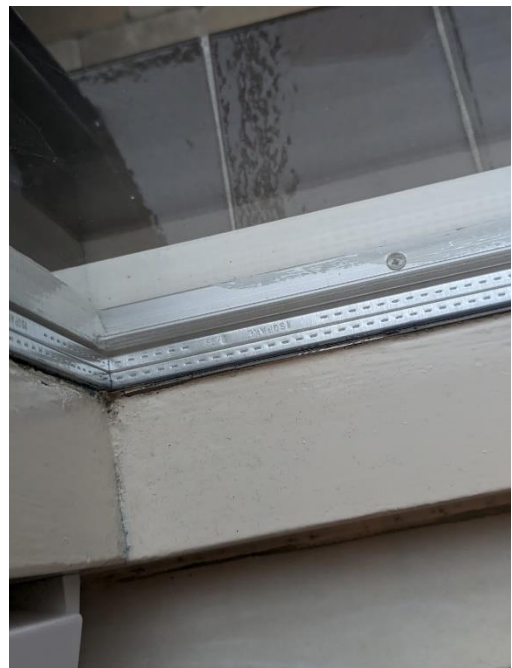
De ramen in de woning zijn nog de originele ramen vanuit de bouw: dubbel glas beneden in de woonkamer en enkel glas in de gang en bovenverdieping. Op het enkel glas hebben de bewoners vaak last van condensvorming.

De kozijnen zijn nog in goede staat. Het advies is om in de gehele woning de beglazing te vervangen voor goed isolerend HR++ glas. Vervang de bestaande ventilatieroosters voor zelfregelende roosters.

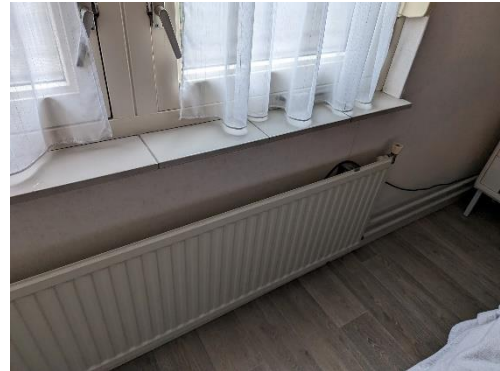
Er is een normaal afgiftesysteem met standaard radiatoren in de woning aanwezig. De thermostaat hangt in de woonkamer. De temperatuur van de cv-ketel kon niet worden afgelezen maar staat waarschijnlijk nog op ~70 graden ingesteld.

Het advies is om de temperatuur van de cv-ketel in stapjes te verlagen. Als de woning nog steeds comfortabel warm blijft en opwarmt binnen afzienbare tijd, dan kan de temperatuur van de CV ketel nog verder naar beneden worden bijgesteld. Als de woning in een koude winterperiode (het liefst met buitentemperaturen van -10°C) warm blijft bij een ingestelde CV temperatuur van 45/50 graden, dan is de woning klaar voor een overstap naar een warmtepomp.

Waarschijnlijk is daarvoor meer afgiftevermogen nodig is in bepaalde ruimtes. Een relatief eenvoudige oplossing zijn radiatorventilatoren, waarmee bestaande radiatoren meer warmte kunnen afgeven. Soms is het echter ook nodig om bepaalde radiatoren te vervangen voor lage temperatuur radiatoren.

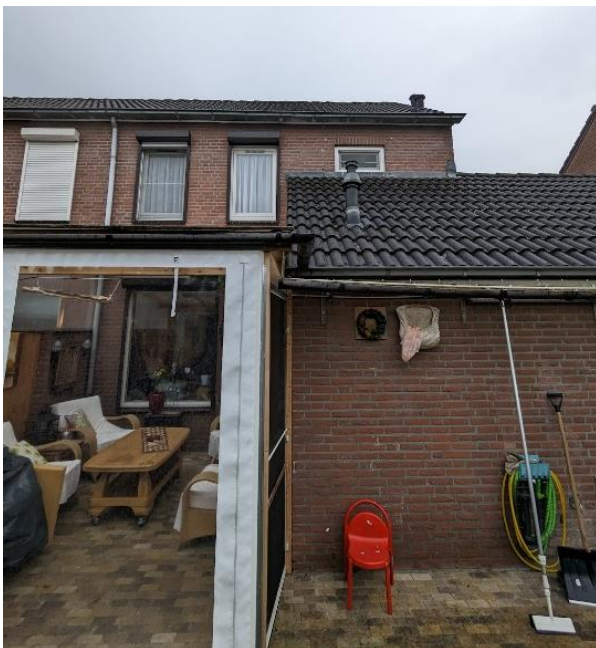
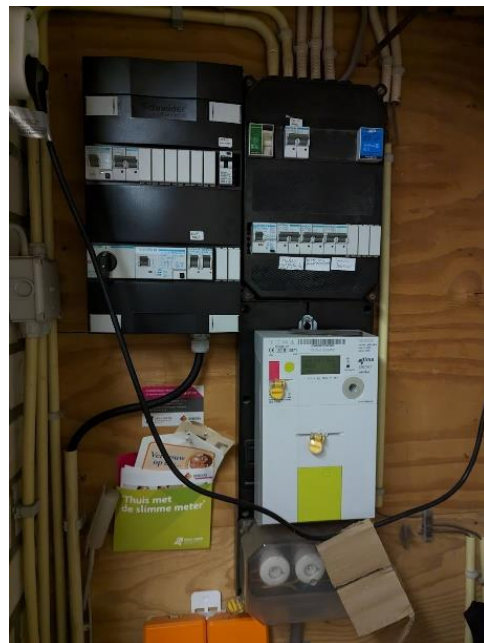
De meterkast is recent aangepast (zie foto onderaan deze pagina) en daarmee klaar voor de toekomst. Door het tekenkje linksboven op de slimme meter kon worden vastgesteld dat er een 3x25A aansluiting aanwezig is. Dit is voldoende. De aansluiting is daarmee geschikt voor een (hybride) warmtepomp.

De CV ketel hangt nu op de benedenverdieping in de bijkeuken. Er kan daar voldoende ruimte worden gecreëerd om nieuwe apparatuur kwijt te kunnen zoals een binnenunit van de warmtepomp en een buffervat voor warm tapwater.

Voor de opstelplaats van de buitenunit zijn meerdere opties. Aan de gevel aan de zijkant of achterkant of op het platte dak van de serre. Hou bij de plaatsing rekening met het geluid, voor zowel de burens als het geluid in de woning.
