Energieadvies rapport -
Monseigneur Zwijsenlaan 4,
Budel

Rapport woningschouw -Monseigneur Zwijzenlaan 4, Budel

Woningtype	Hoekwoning
Bouwjaar	1973
Oppervlakte	92 m ²
Gasverbruik (jaarlijks)	1300/1500/1100 ('20/'21/'22)
Warmtevraag¹	124 kWh/m ² /jaar
Elektriciteitsgebruik (jaarlijks)	4250 kWh

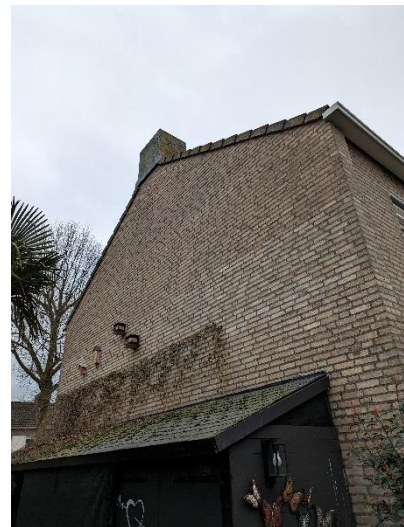
De hoekwoning heeft veel geveloppervlak. Vooral de zijgevel heeft een groot oppervlak omdat daar geen ramen in zitten. De woning is gebouwd in 1973 en er werd toen geen isolatie in de spouwmuur geplaatst. Er is dus een lege luchtspouw van 6 tot 7 cm aanwezig. Deze kan goed worden geïsoleerd, resulterend in een Rc waarde tussen de 1,6 en 2,0. Er kunnen verschillende materialen voor worden gebruikt.

Het is te verwachten dat deze isolatiemaatregel de grootste besparing en comfortverbetering oplevert t.o.v. de andere mogelijke maatregelen.

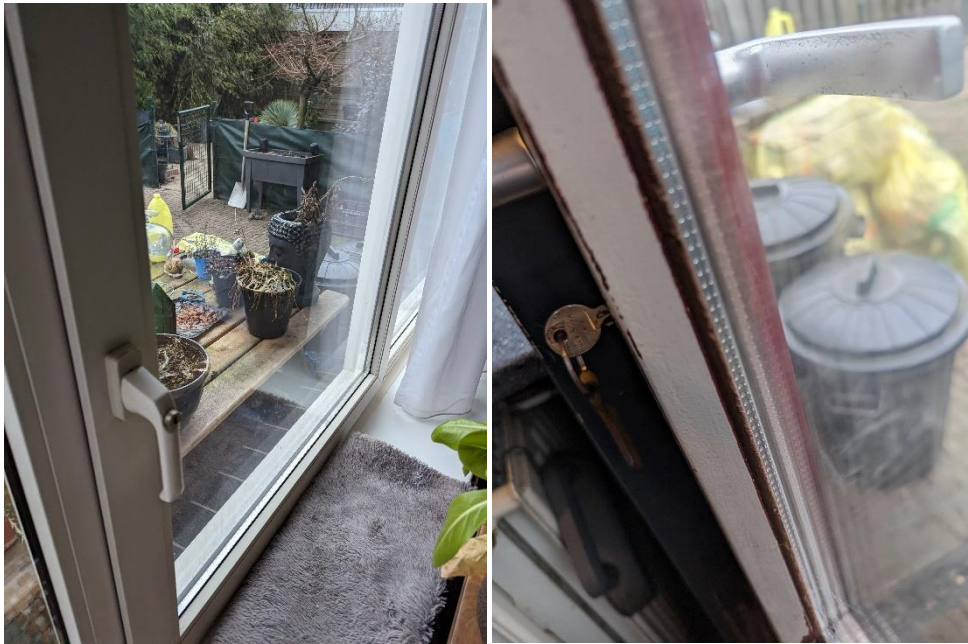
De kozijnen en de beglazing zijn ergens in de afgelopen jaren vervangen. Er is gekozen voor HR++ glas, goed isolerend glas (foto links). Alleen in de voordeur en in de keuken is nog oud dubbelglas aanwezig (foto rechts). Dit moet vervangen worden voor HR++ glas. Dit stond, zover de bewoner weet, op de planning bij de verbouwing (die niet doorging).

Er zitten roosters boven de ramen voor ventilatie.
