## **Bijlage 2 Locatieschetsen**

| <b>Titel:</b> Overzicht locaties nader onderzoek en fotoposities | A3 |

## Bijlage 4 Foto's

## **Bijlage 5b Inspectiesleuven en -gaten asbestonderzoek**

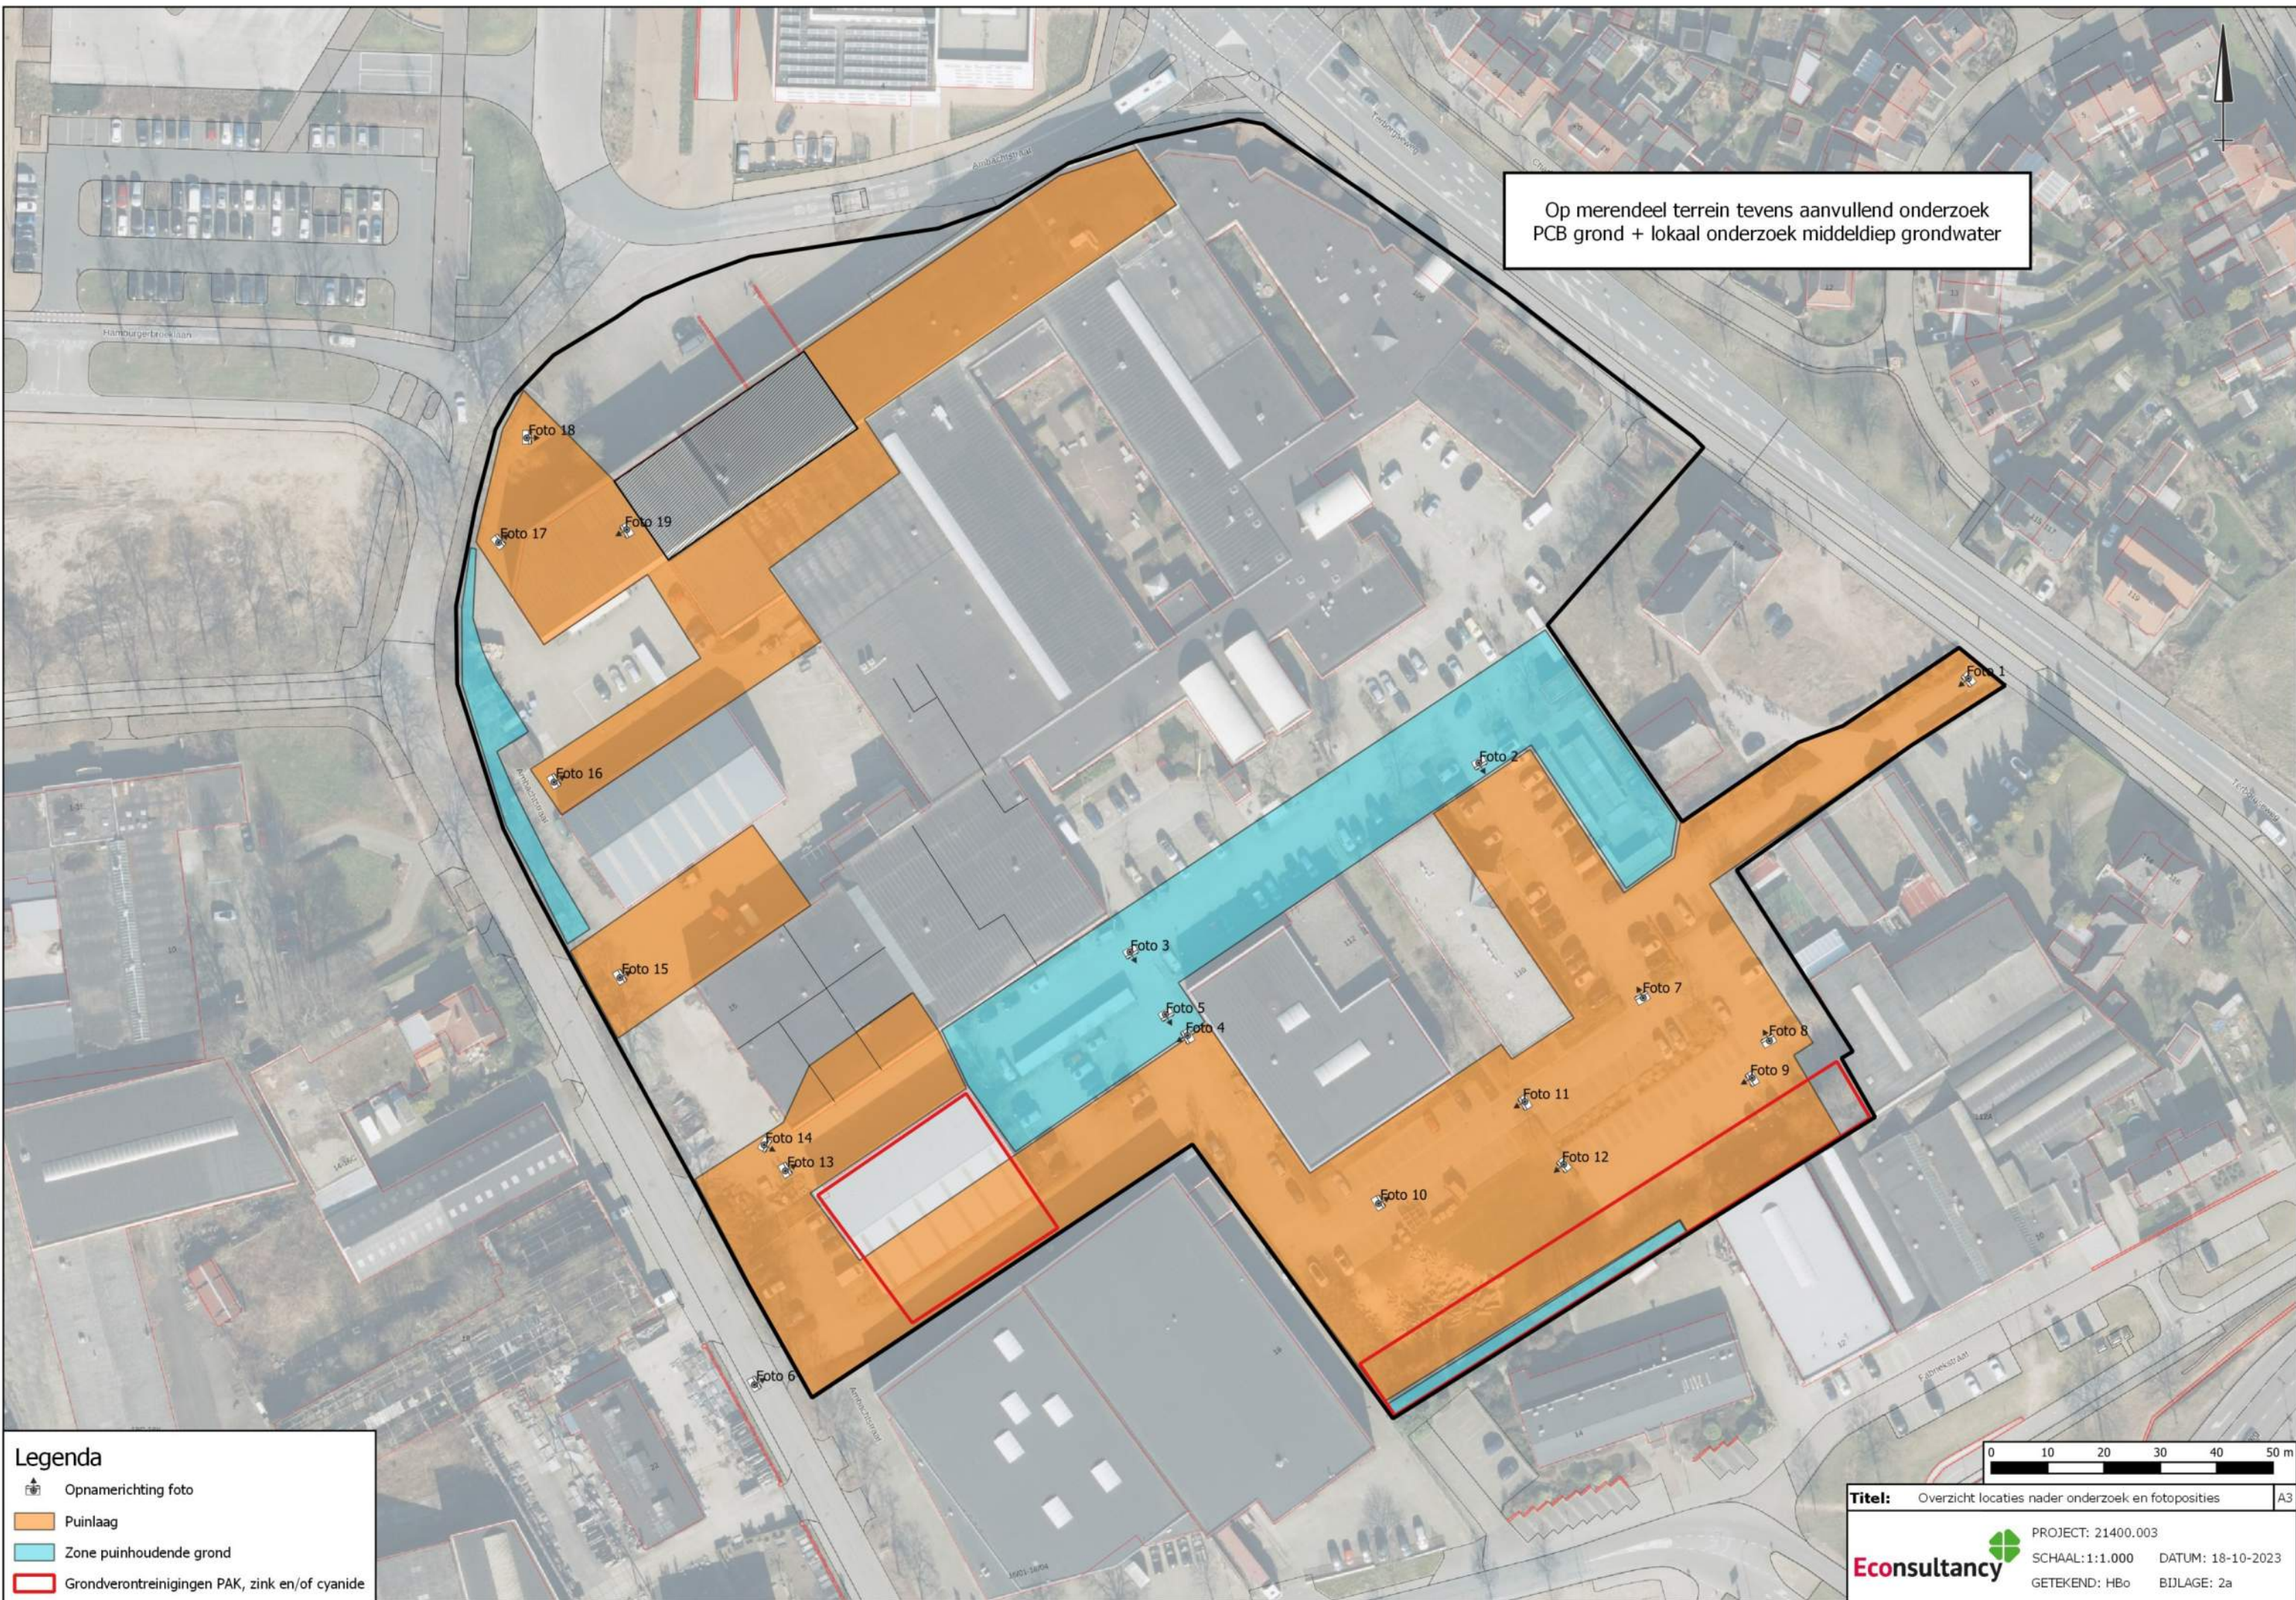
Op merendeel terrein tevens aanvullend onderzoek PCB grond + lokaal onderzoek middeldiep grondwater

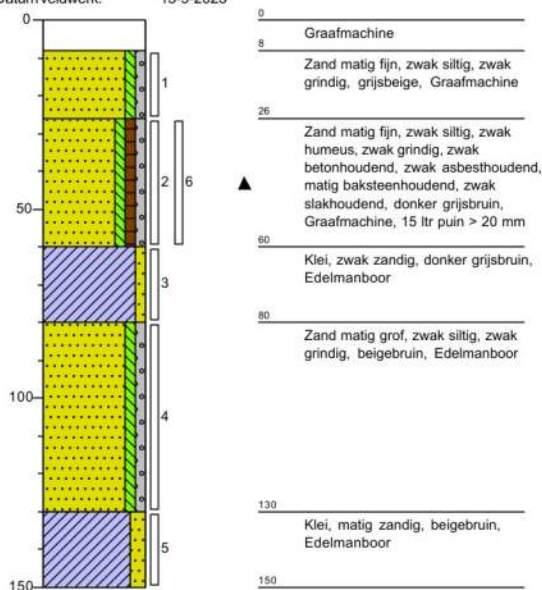
## Inspectiegat: 300

| Sleuf / gat | Einddiepte (m -mv) | Traject (m -mv) | Aard materiaal | Asbestverdachte plaatmaterialen | | |
|---|---|---|---|---|---|---|
| 300 | 1,50 | 0,26 - 0,60 | <b>Bodem</b> zwak betonhoudend, zwak asbesthoudend, matig baksteenhoudend, zwak slakhoudend (puinfractie > 20 mm: 15 l) | 63,3 | Plaat | SL300-1 |

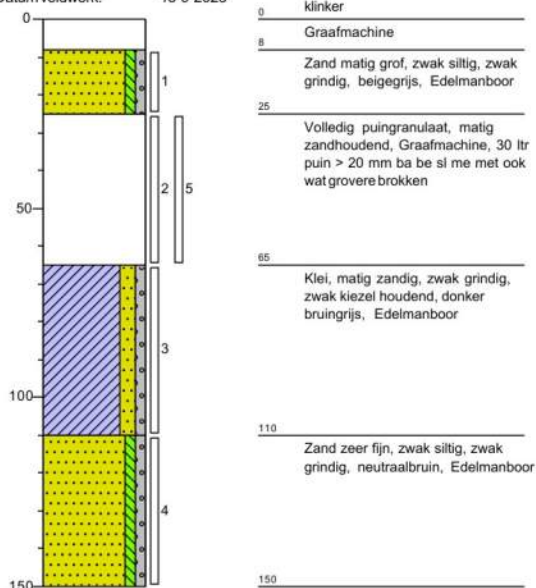
## Inspectiegat: 302

| Sleuf / gat | Einddiepte (m -mv) | Traject (m -mv) | Aard materiaal | Asbestverdachte plaatmaterialen | | |
|---|---|---|---|---|---|---|
| 302 | 1,50 | 0,25 - 0,65 | <b>Puin</b> baksteen, beton, slakken. Ook grovere brokken (puinfractie > 20 mm: 30 l) | - | - | - |

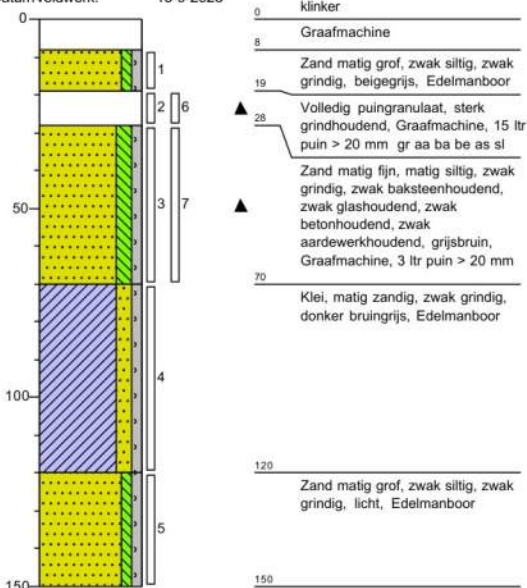
## Inspectiegat: 303

| Sleuf / gat | Einddiepte (m -mv) | Traject (m -mv) | Aard materiaal | Asbestverdachte plaatmaterialen | | |
|---|---|---|---|---|---|---|
| 303 | 1,50 | 0,19 - 0,28 | <b>Puin</b> sterk grindhoudend, baksteen, beton, aardewerk, slakken, asfalt (puinfractie > 20 mm: 15 l) | - | - | - |
| | | 0,28 - 0,70 | <b>Bodem</b> zwak baksteenhoudend, zwak glashoudend, zwak betonhoudend, zwak aardewerkhoudend (puinfractie > 20 mm: 3 l) | - | - | - |

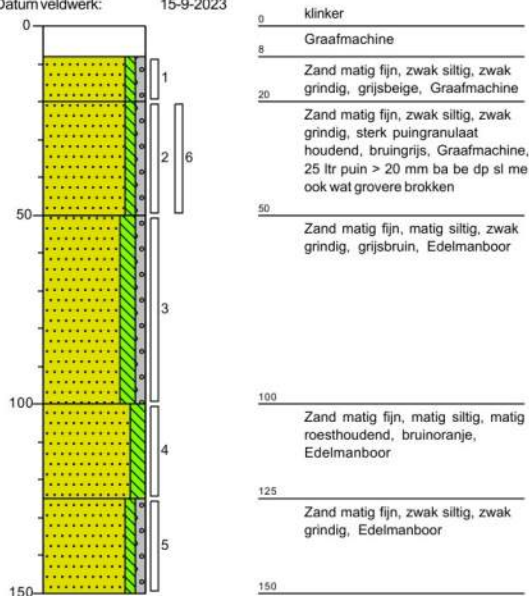
**Inspectiegat: 304**

| Sleuf / gat | Einddiepte (m -mv) | Traject (m -mv) | Aard materiaal | Asbestverdachte plaatmaterialen | | |
|---|---|---|---|---|---|---|
| 304 | 1,50 | 0,20 - 0,50 | <b>Bodem</b> baksteen, beton, dakpan, slakken. Ook wat grovere brokken (puinfractie > 20 mm: 25 l) | - | - | - |

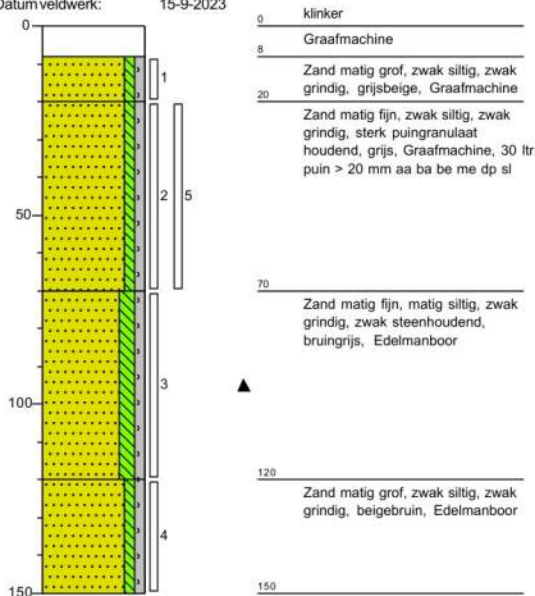
**Inspectiegat: 305**

| Sleuf / gat | Einddiepte (m -mv) | Traject (m -mv) | Aard materiaal | Asbestverdachte plaatmaterialen | | |
|---|---|---|---|---|---|---|
| 305 | 1,50 | 0,20 - 0,70 | <b>Bodem</b> Sterk puingranulaathoudend. baksteen, beton, aardewerk, metaal, dakpan, slakken (puinfractie > 20 mm: 30 l) | - | - | - |
| | | 0,70 - 1,20 | zwak steenhoudend | - | - | - |

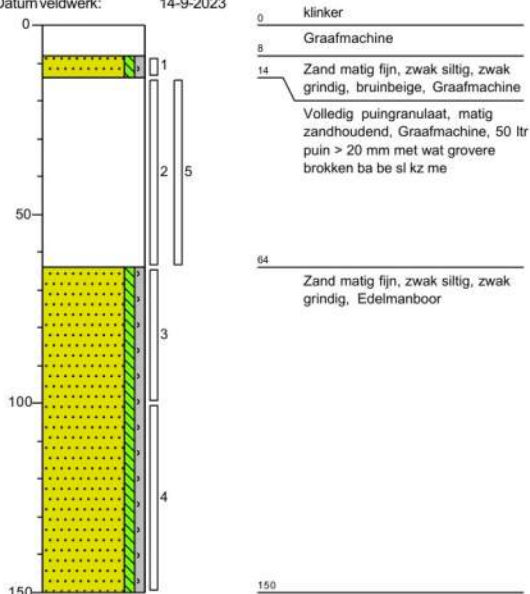
**Inspectiegat: 307**

| Sleuf / gat | Einddiepte (m -mv) | Traject (m -mv) | Aard materiaal | Asbestverdachte plaatmaterialen | | |
|---|---|---|---|---|---|---|
| 307 | 1,50 | 0,14 - 0,64 | <b>Puin</b> baksteen, beton, kiezel, metaal, slakken. Met wat grovere brokken (puinfractie > 20 mm: 50 l) | - | - | - |

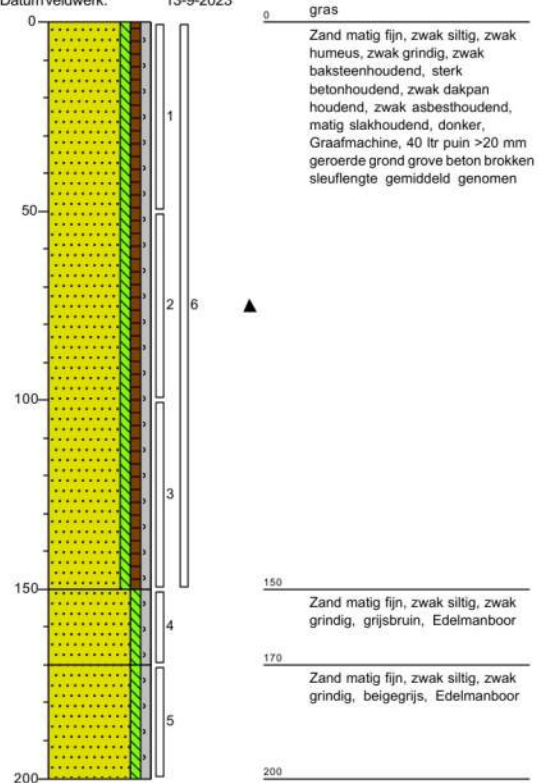
## Inspectiegat: 311

| Sleuf / gat | Einddiepte (m -mv) | Traject (m -mv) | Aard materiaal | Asbestverdachte plaatmaterialen | | |
|---|---|---|---|---|---|---|
| 311 | 2,00 | 0,00 - 1,50 | <b>Bodem</b> zwak baksteenhoudend, sterk betonhoudend, zwak dakpanhoudend, zwak asbesthoudend, matig slakhoudend. Grove betonbrokken (puinfractie > 20 mm: 40 l). | 19,84 | Plaat | SL311-1 |

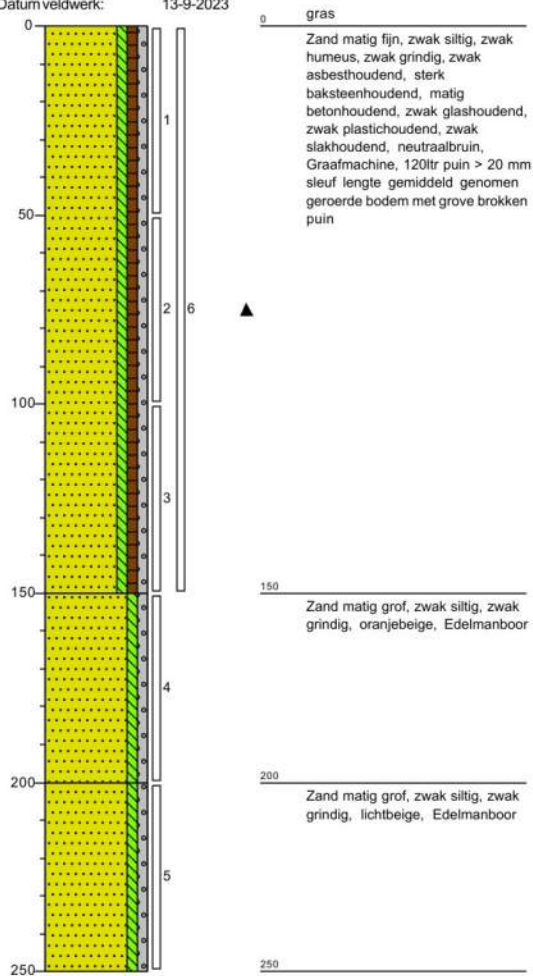
## Inspectiegat: 312

| Sleuf / gat | Einddiepte (m -mv) | Traject (m -mv) | Aard materiaal | Asbestverdachte plaatmaterialen | | |
|---|---|---|---|---|---|---|
| 312 | 2,50 | 0,00 - 1,50 | <b>Bodem</b> zwak asbesthoudend, sterk baksteenhoudend, matig betonhoudend, zwak glashoudend, zwak plastichoudend, zwak slakhoudend. Met grove brokken puin (puinfractie > 20 mm: 120 l) | 132,13 | Plaat | SL312-1 |

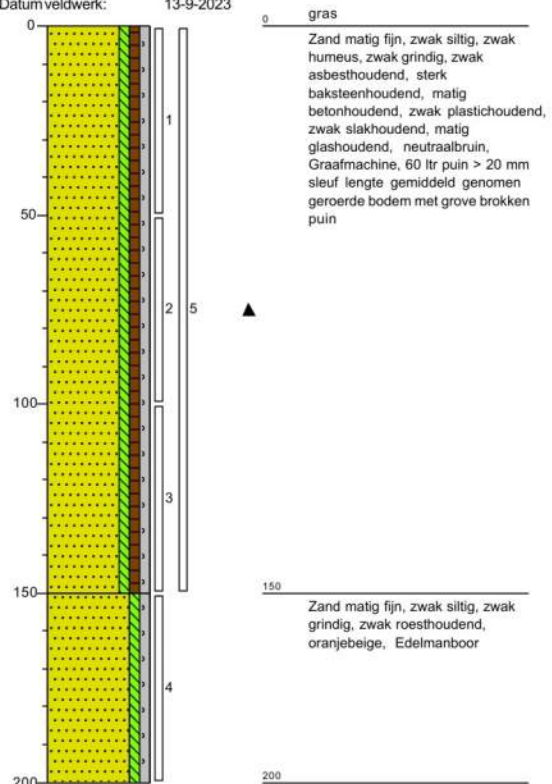
## Inspectiegat: 313

| Sleuf / gat | Einddiepte (m -mv) | Traject (m -mv) | Aard materiaal | Asbestverdachte plaatmaterialen | | |
|---|---|---|---|---|---|---|
| 313 | 2,00 | 0,00 - 1,50 | <b>Bodem</b> zwak asbesthoudend, sterk baksteenhoudend, matig betonhoudend, zwak plastichoudend, zwak slakhoudend, matig glashoudend. Met grove brokken puin (puinfractie > 20 mm: 60 l) | 95,49 | Plaat | SL313-1 |

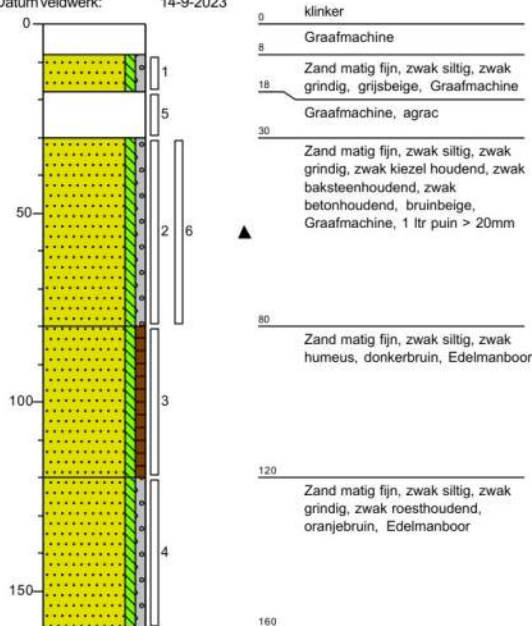
## Inspectiegat: 314

| Sleuf / gat | Einddiepte (m -mv) | Traject (m -mv) | Aard materiaal | Asbestverdachte plaatmaterialen | | |
|---|---|---|---|---|---|---|
| 314 | 1,60 | 0,18 - 0,30 | <b>Puin</b> Agrac. | - | - | - |
| | | 0,30 - 0,80 | <b>Bodem</b> zwak baksteenhoudend, zwak betonhoudend | - | - | - |

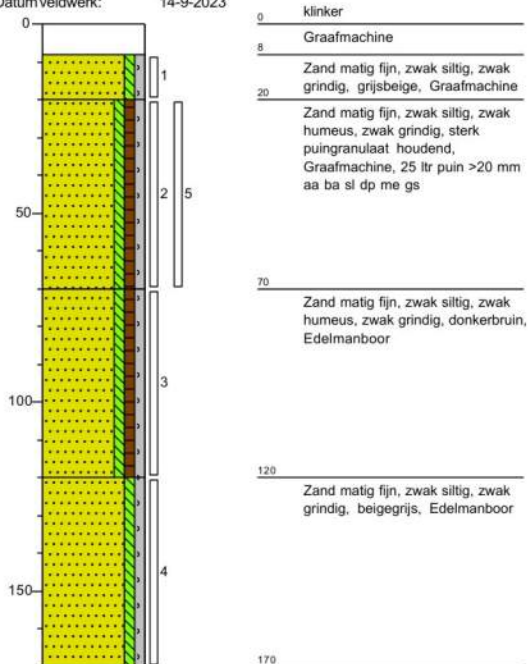
## Inspectiegat: 315

| Sleuf / gat | Einddiepte (m -mv) | Traject (m -mv) | Aard materiaal | Asbestverdachte plaatmaterialen | | |
|---|---|---|---|---|---|---|
| 315 | 1,70 | 0,20 - 0,70 | <b>Bodem</b> baksteen, aardewerk, metaal, dakpan, slakken, glas (puinfractie > 20 mm: 15 l) | - | - | - |

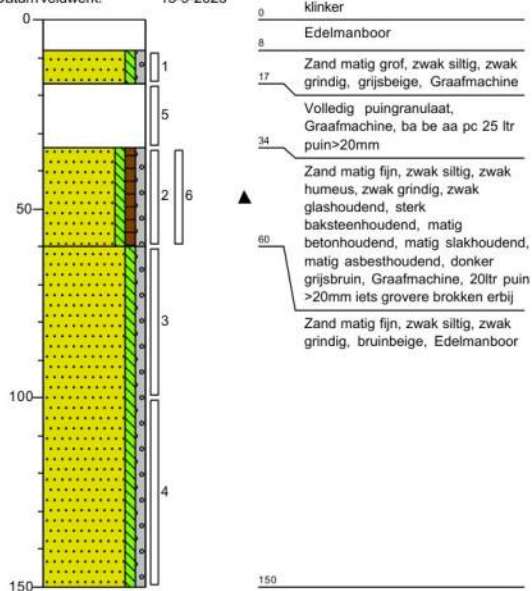
## Inspectiegat: 316

| Sleuf / gat | Einddiepte (m -mv) | Traject (m -mv) | Aard materiaal | Asbestverdachte plaatmaterialen | | |
|---|---|---|---|---|---|---|
| 316 | 1,50 | 0,17 - 0,34 | <b>Puin</b> baksteen, beton, aardewerk, plastic (puinfractie > 20 mm: 20 l) | - | - | - |
| | | 0,34 - 0,60 | <b>Bodem</b> zwak glashoudend, sterk baksteenhoudend, matig betonhoudend, matig slakhoudend, matig asbesthoudend. Iets grovere brokken erbij. | 80,51 | Plaat | SL316-1 |

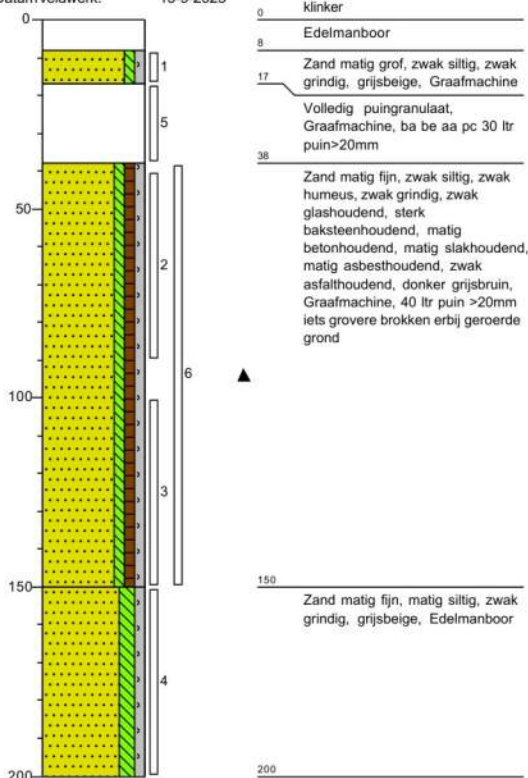
## Inspectiegat: 317

| Sleuf / gat | Einddiepte (m -mv) | Traject (m -mv) | Aard materiaal | Asbestverdachte plaatmaterialen | | |
|---|---|---|---|---|---|---|
| 317 | 2,00 | 0,17 - 0,38 | <b>Puin</b> baksteen, beton, aardewerk, plastic (puinfractie > 20 mm: 40 l) | - | - | - |

| Sleuf / gat | Einddiepte (m -mv) | Traject (m -mv) | Aard materiaal | Asbestverdachte plaatmaterialen | | |
|---|---|---|---|---|---|---|
| | | 0,38 - 1,50 | <b>Bodem</b> zwak glashoudend, sterk baksteenhoudend, matig betonhoudend, matig slakhoudend, matig asbesthoudend, zwak asfalthoudend. Iets grovere brokken erbij. | 60,18 | Plaat | SL317-1 |

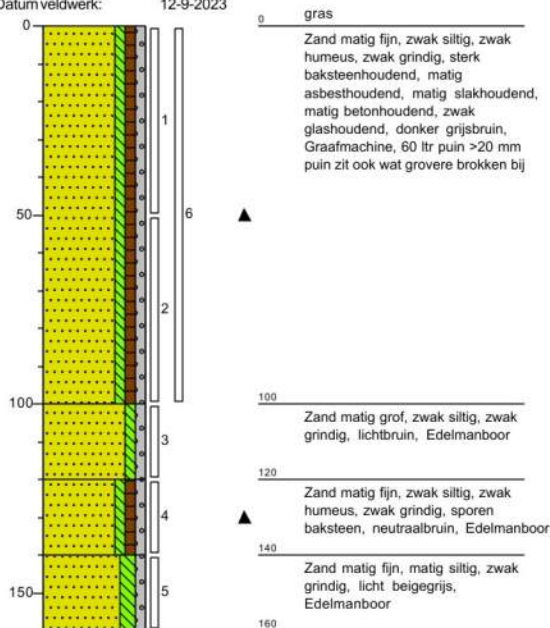
**Inspectiegat: 318**

| Sleuf / gat | Einddiepte (m -mv) | Traject (m -mv) | Aard materiaal | Asbestverdachte plaatmaterialen | | |
|---|---|---|---|---|---|---|
| 318 | 1,60 | 0,00 - 1,00 | <b>Bodem</b> sterk baksteenhoudend, matig asbesthoudend, matig slakhoudend, matig betonhoudend, zwak glashoudend. Iets grovere brokken erbij (puinfractie > 20 mm: 60 l) | 282,3 | Plaat | SL318-1 |

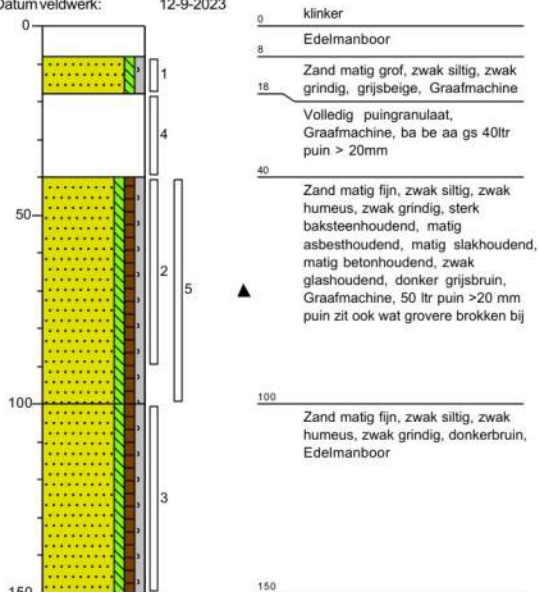
**Inspectiegat: 319**

| Sleuf / gat | Einddiepte (m -mv) | Traject (m -mv) | Aard materiaal | Asbestverdachte plaatmaterialen | | |
|---|---|---|---|---|---|---|
| 319 | 1,50 | 0,18 - 0,40 | <b>Puin</b> baksteen, beton, aardewerk, glas (puinfractie > 20 mm: 40 l) | - | - | - |
| | | 0,40 - 1,00 | <b>Bodem</b> sterk baksteenhoudend, matig asbesthoudend, matig slakhoudend, matig betonhoudend, zwak glashoudend. Ook wat grovere brokken erbij (puinfractie > 20 mm: 50 l) | 112,51 | Plaat | SL319-1 |

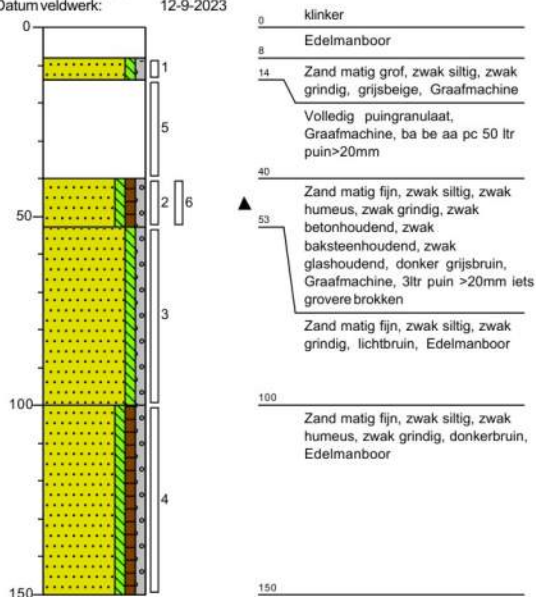
**Inspectiegat: 320**

| Sleuf / gat | Einddiepte (m -mv) | Traject (m -mv) | Aard materiaal | Asbestverdachte plaatmaterialen | | |
|---|---|---|---|---|---|---|
| 320 | 1,50 | 0,14 - 0,40 | <b>Puin</b> baksteen, beton, aardewerk, plastic (puinfractie > 20 mm: 50 l) | - | - | - |
| | | 0,40 - 0,53 | <b>Bodem</b> zwak betonhoudend, zwak baksteenhoudend, zwak glashoudend. | - | - | - |
