**RAPPORT VERKENNEND  
(ASBEST)BODEMONDERZOEK  
conform NEN5740 en NEN5707  
Bultensweg 14 - Doetichem**

*Locatie:*  
Bultensweg 14  
7004 HR Doetichem

Projectcode: 23043316

Rapportagedatum: 4 september 2023

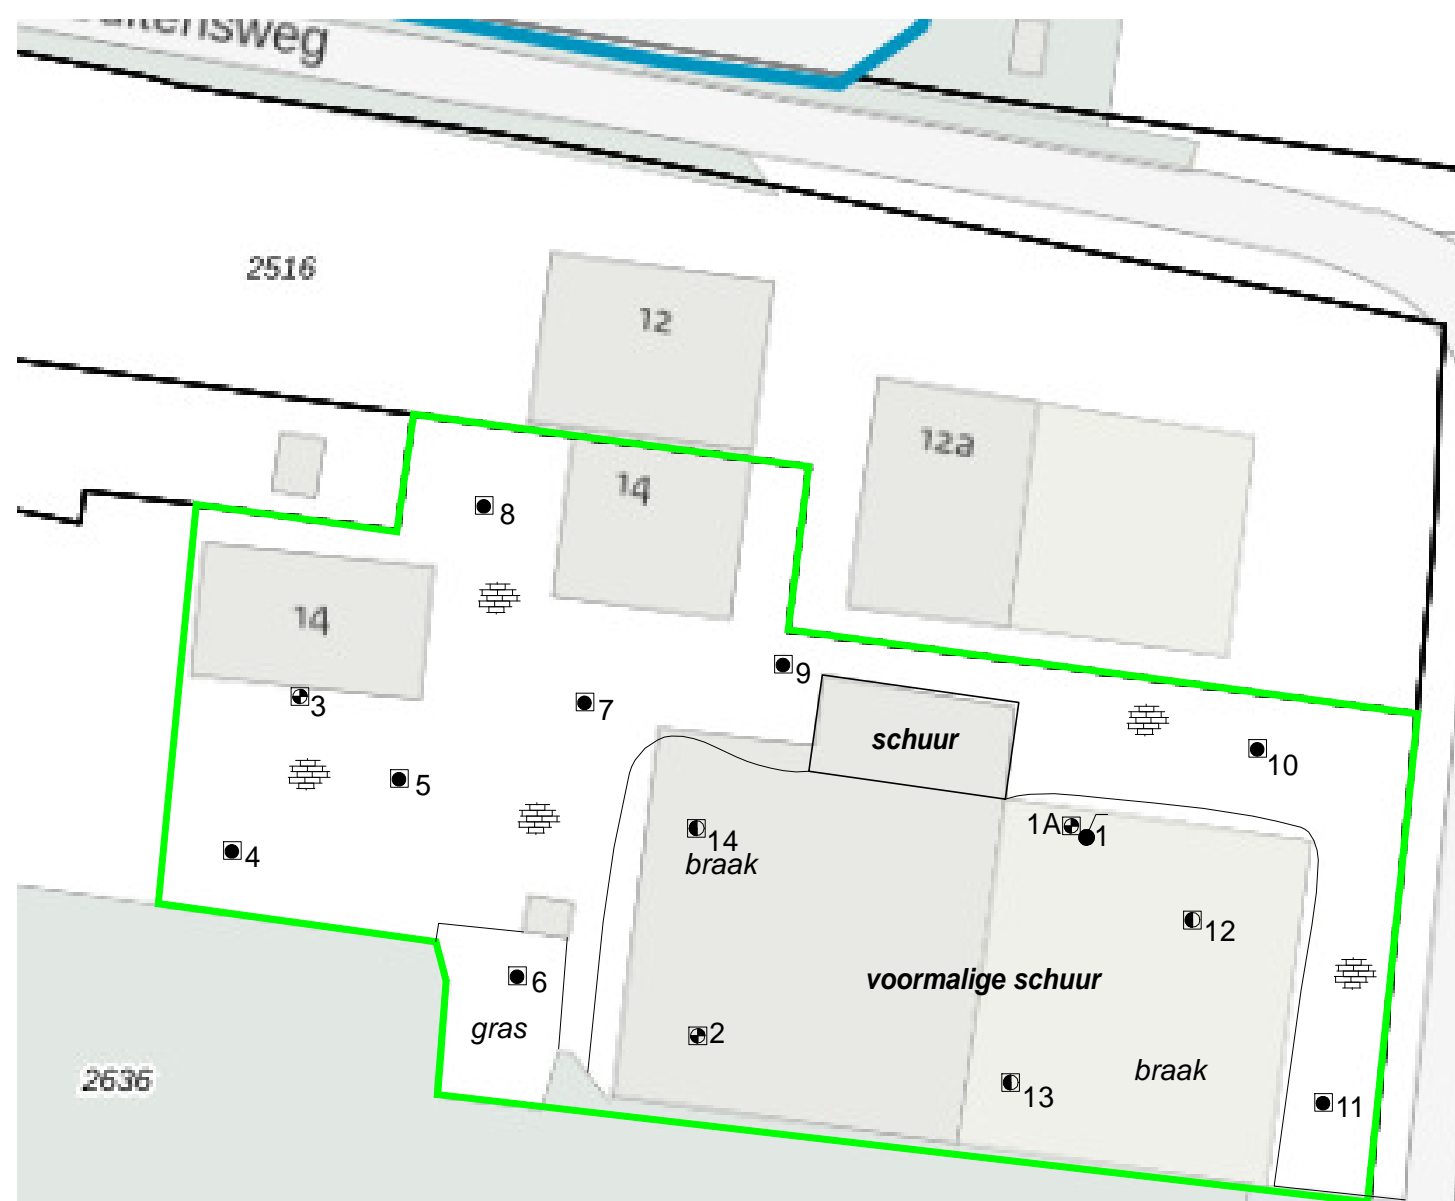
Bijlage I  
Regionale ligging locatie  
Boorplan verkennend (asbest)bodemonderzoek Kruse Milieu BV, september 2023

De situering van de monsterpunten is weergegeven op de situatieschets van bijlage I. Tijdens de boorwerkzaamheden is de bodemopbouw beschreven en is de grond zintuiglijk beoordeeld op eventuele aanwezigheid van verontreinigingen. De boorbeschrijvingen zijn weergegeven in bijlage II.

- = Onderzoekslocatie
- = Boring tot 0.5 meter diepte
- = Inspectiegat 30x30x50 cm
- ⊙ = Boring tot 1.0 meter diepte
- ⊕ = Boring tot 1.5/2.0 meter diepte
- ⊖ = Peilbuis
