## **Bijlage 6 Verkennend bodemonderzoek**

## Verkennd bodemonderzoek

Rijksweg 288 te Gaanderen

MM23152

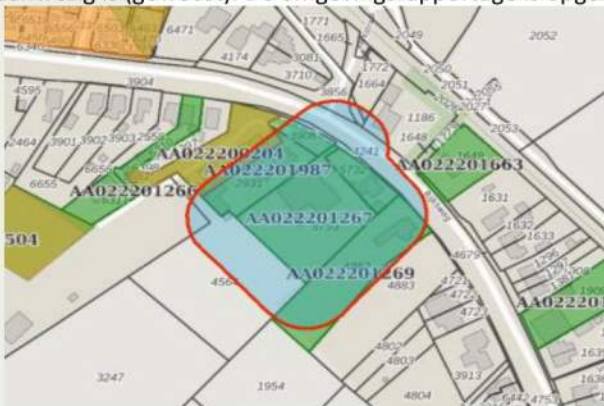
Figuur 7: Weergave omgevingsrapportage

Uit informatie van het provinciaal informatiesysteem blijkt dat er een ondergrondse HBO-tank op het perceel aanwezig is (geweest). De omgevingsrapportage is opgenomen in bijlage 9.

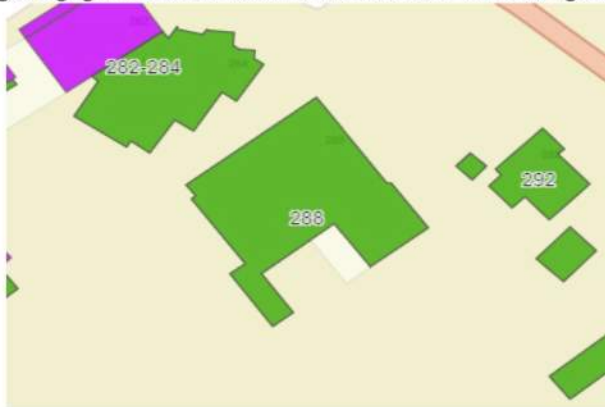
Figuur 8: Weergave asbestdakenkaart

Volgens de asbestdakenkaart van de provincie Gelderland is de onderzoekslocatie onverdacht (groen) op het voorkomen van asbesthoudende dakplaten. Bij het vooronderzoek zijn verder geen gegevens naar voren gekomen die kunnen duiden op de aanwezigheid van asbest op of in de bodem van de onderzoekslocatie. Er zijn geen gegevens bekend omtrent eventuele verhardingslagen, dempingen of verdachte activiteiten.

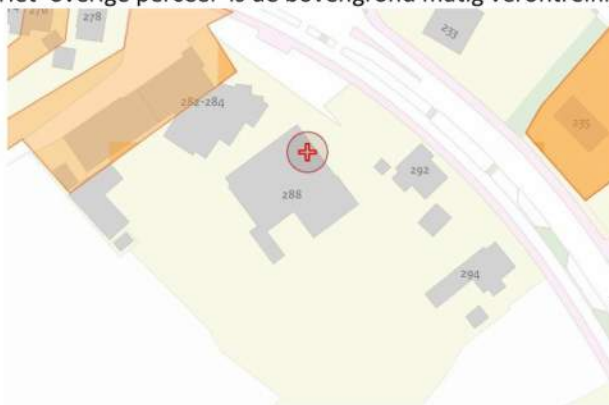
Figuur 9: Voorgaande onderzoeken

Ten oosten van de onderzoekslocatie is in 1993 een verkennend bodemonderzoek uitgevoerd. Destijds werden er in de bovengrond licht verhoogde gehalten aan PAK en minerale olie aangetoond. In de ondergrond werden geen verhoogde gehalten aangetoond. Het grondwater bleek licht verontreinigd met tolueen.

Ten oosten van de onderzoekslocatie is in 2005 door Rouwmaat Groep een Saneringsevaluatie uitgevoerd na een auto-ongeluk. Destijds is er 3,6 ton grond afgevoerd.

Ten noordwesten van de onderzoekslocatie is in 1997 door Arns Milieutechniek Oost B.V. een verkennend bodemonderzoek uitgevoerd. Dit is gerapporteerd onder projectnummer: 31883501. Destijds werden er in de bovengrond ter plaatsen van de vml. dieseltank geen verhogingen aangetoond. De bovengrond (0,1-0,5 m -mv) ter plaatse van de winkel is sterk verontreinigd met zink en PAK, matig met cadmium en licht met lood en minerale olie. De licht verhoogde gehalten aan minerale olie werden toegeschreven aan de aanwezigheid van humus. In de ondergrond werd een matige verontreiniging met zink en licht verhoogde gehalten met cadmium aangetoond. de hypothese 'verdacht' werd aangenomen. De bovengrond van het puinpad is sterk verontreinigd met PAK en licht met zware metalen. In de ondergrond werden licht verhoogde gehalten met PAK aangetoond. Het 'overige perceel' is de bovengrond matig verontreinigd met zink en licht met cadmium, lood, PAK en EOX.

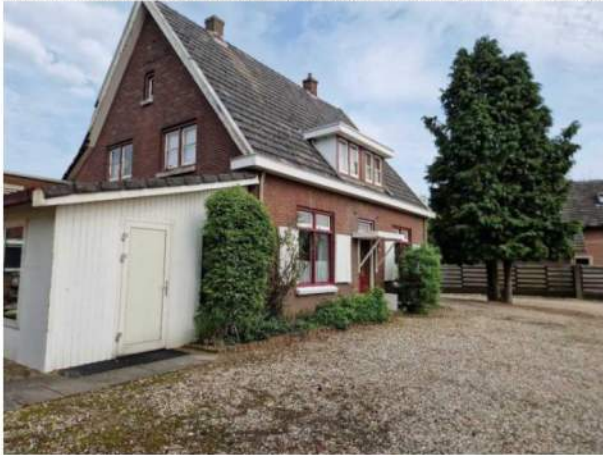
Figuur 11: Onderzoekslocatie

Bij de locatie inspectie zijn geen bijzonderheden waargenomen. De onderzoekslocatie werd aangetroffen zoals op basis van het vooronderzoek kon worden verwacht. De vermoedelijke ontluuchtingspijp zoals te zien is op de archieffoto is in de huidige situatie niet langer aanwezig. Het parkeerterrein is verhard met grind.

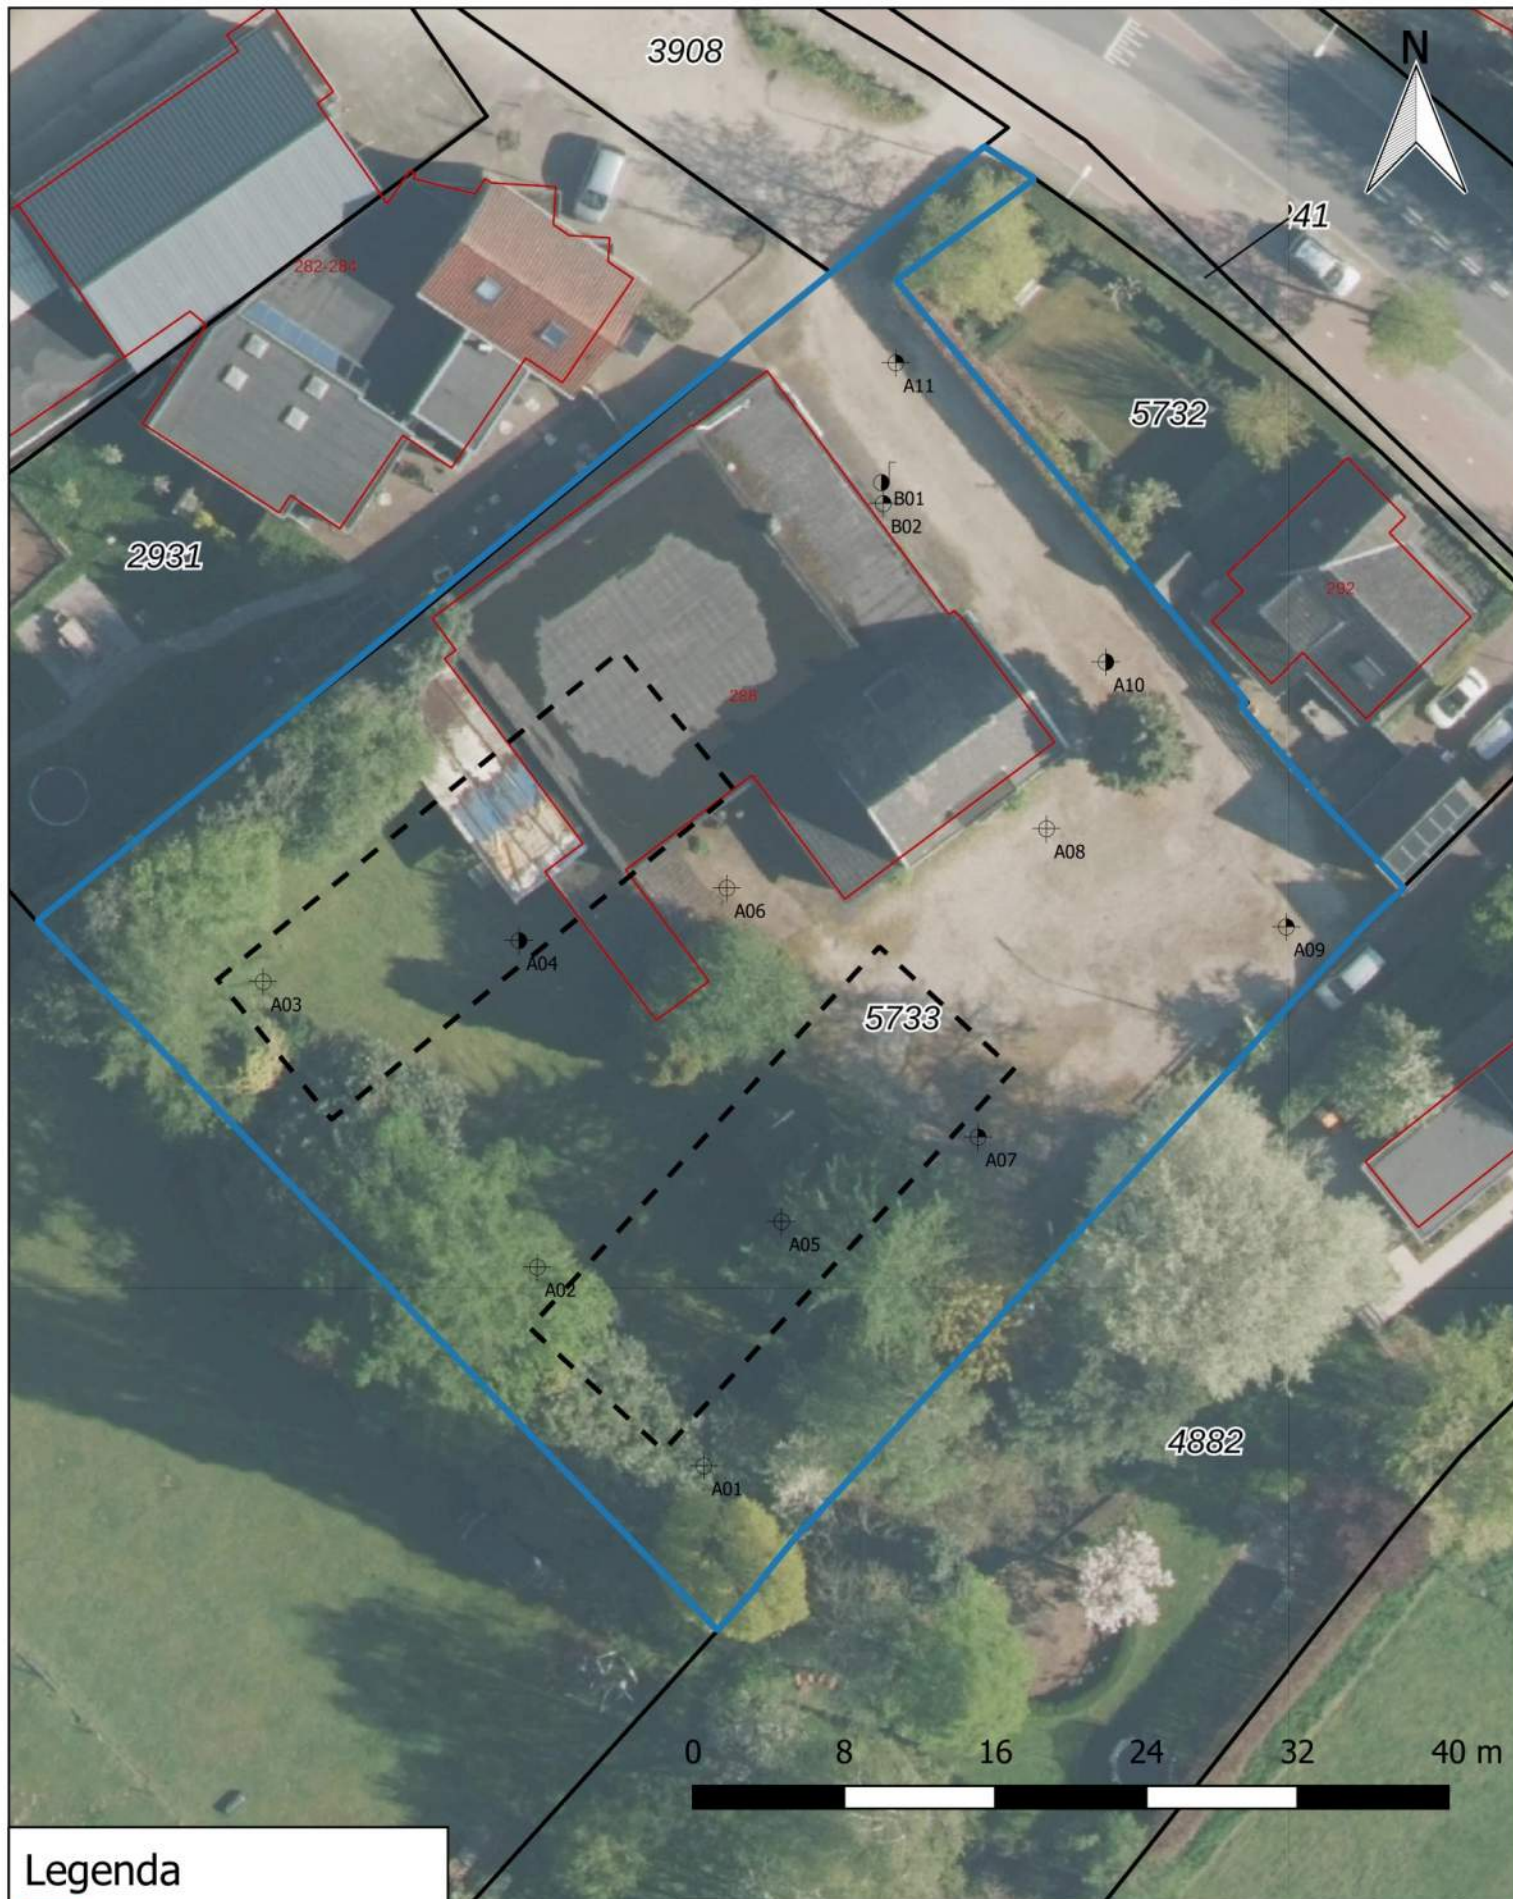
### Situatietekening met monsternamepunten

De veldwerkzaamheden zijn uitgevoerd op 02-10-2023 en op 10-10-2023 is de peilbuis bemonsterd. Op de tekening in bijlage 3 staan de diverse boringen weergegeven.
