## **Rapport bodemonderzoek Dommeldal tussen Valkenswaard en Veldhoven**

**19 december 2018**

| <b>Opdrachtgever</b> | Provincie Noord-Brabant |
| <b>Projectnummer</b> | 1265569 |

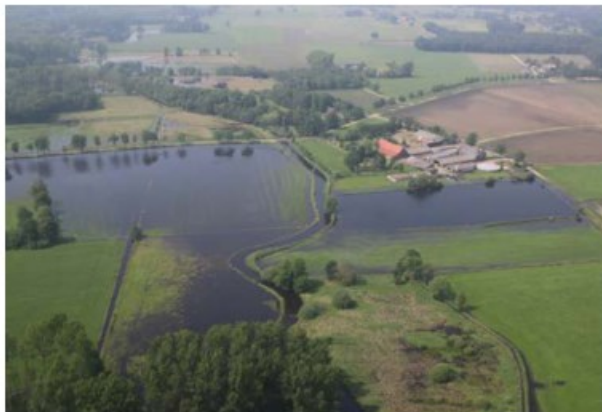
*Figuur 6.4 Overstroming locatie 21 (bron: Feiten notitie Regionale Wateroverlast 30 mei t/m 30 juni 2016 Waterschap de Dommel, 23 augustus 2016)*

Deze locatie bestaat geheel uit lager gelegen gebied. Ook bevindt zich ten noorden van de locatie de hoger gelegen weg die als een obstakel fungeert in de verdere stroming (zie figuur 6.5). Daarmee vormt het terrein een “bak”, waardoor wel sedimentatie, maar geen erosie optreedt. De verontreiniging hoopt zich dus op.

Ook is in het recente verleden vergraven (dempingen, egalisatie enzovoorts) waardoor verontreiniging kan zijn geëgaliseerd. Dit totaal vormt de verklaring dat dit perceel als geheel is verontreinigd.

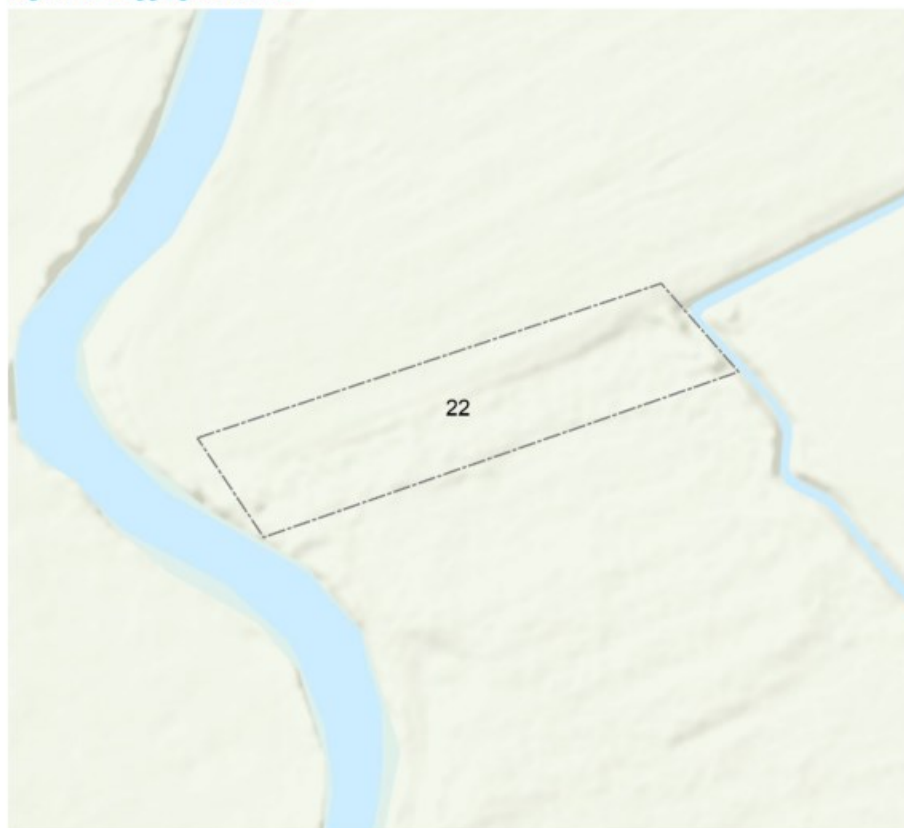
*Figuur 6.6 Ligging locatie 22*

De kleinere locatie vormt een lager gelegen veengebied direct langs de Dommel. Hiermee wordt verklaard dat de bodem op het perceel als geheel is verontreinigd.

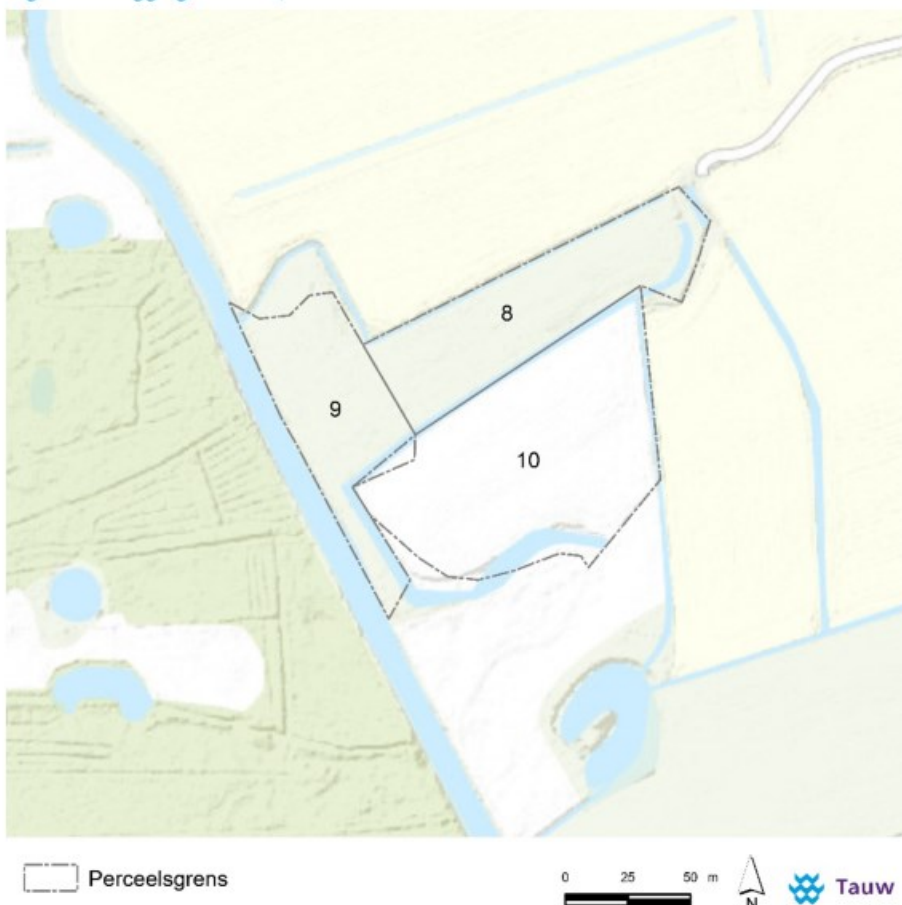
Figuur 7.1 Ligging locatie 8, 9 en 10

De locaties 8, 9 en 10 worden geraakt of doorsneden door de oude loop van de Dommel, waarmee een indruk kan worden verkregen of er inderdaad sprake is van ophoping van verontreiniging in deze oude meanders. Deze zijn deels in de loop der tijd gedempt en deels nog herkenbaar (zie figuur 7.2).

De boringen 9109, 9133 en 10106 liggen in de oude loop van de Dommel. Er is hier sprake van sterk verhoogde gehalten arseen, cadmium en zink tot ongeveer 80 cm-maaiveld. Ook boring 9136 (op basis van XRF wel, op basis van analyse niet verontreinigd tussen 80-100 cm-mv).

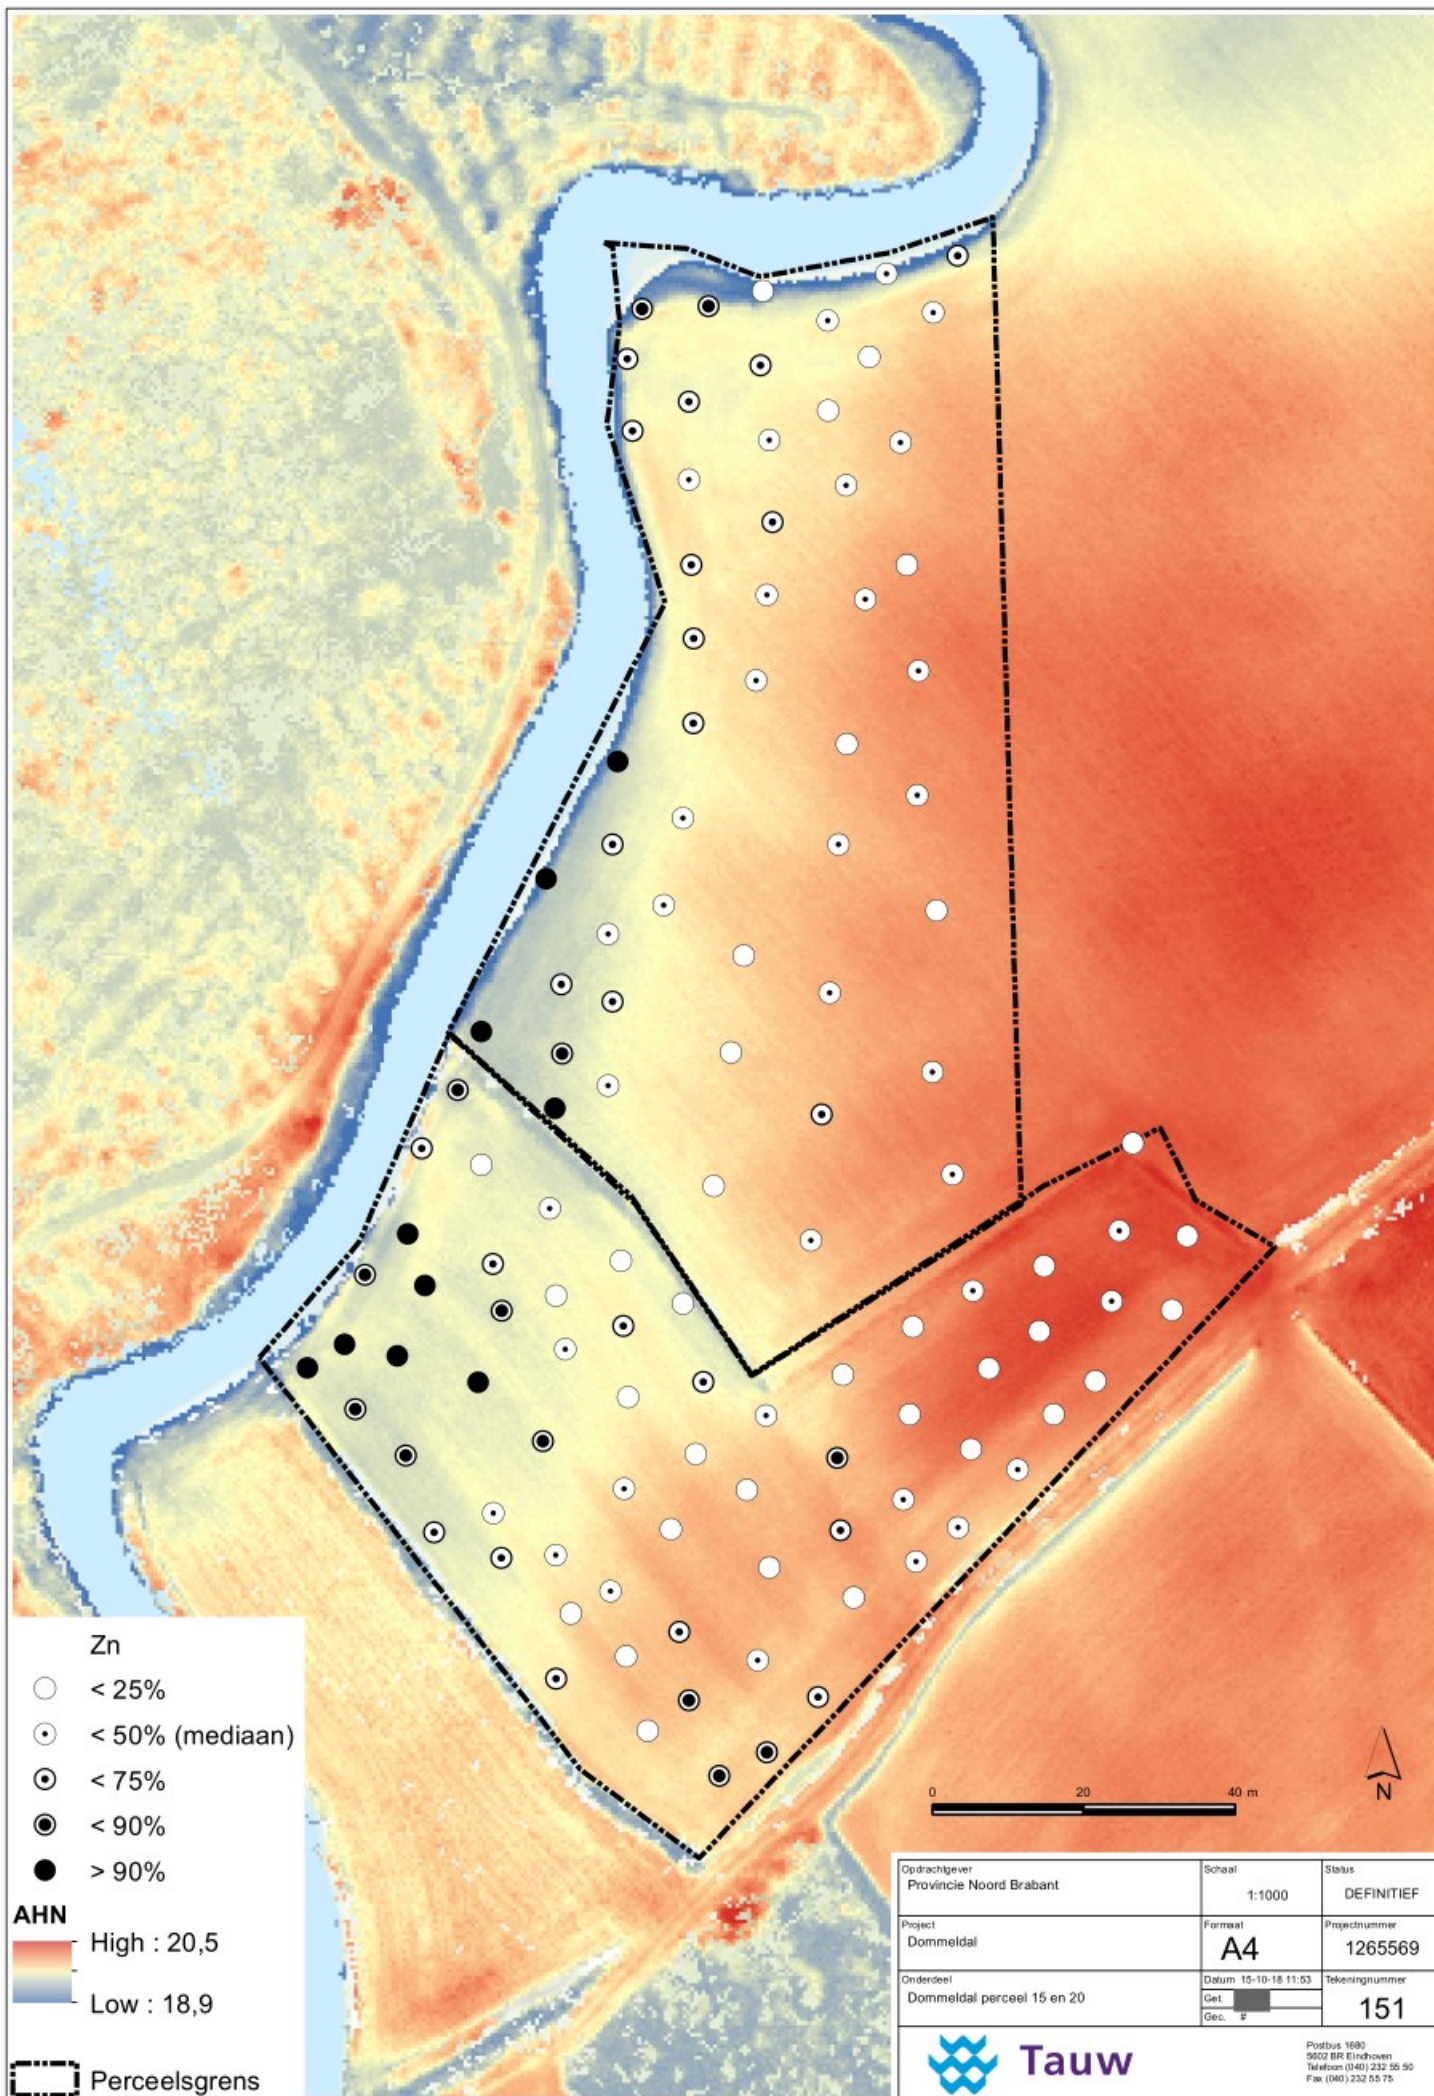
## Bijlage 9

## Situatie locaties 15 en 20
