**WATERBODEMONDERZOEK  
DE DOMMEL TEN ZUIDEN VAN DE KLOTPUTTEN**

**Opdrachtgever:**  
Waterschap De Dommel  
Postbus 10.001  
5280 DA Boxtel

**Opgesteld door:**  
Niebeek Milieumanagement BV  
Fokkerstraat 5, 3833 LD Leusden  
T: 033 - 46 20 141  
F: 033 - 46 34 682  
E: [secretariaat@niebeek.nl](mailto:secretariaat@niebeek.nl)  
W: [www.niebeek.nl](http://www.niebeek.nl)

| 2751-05 | 1.0 | definitief | 1 april 2021 |

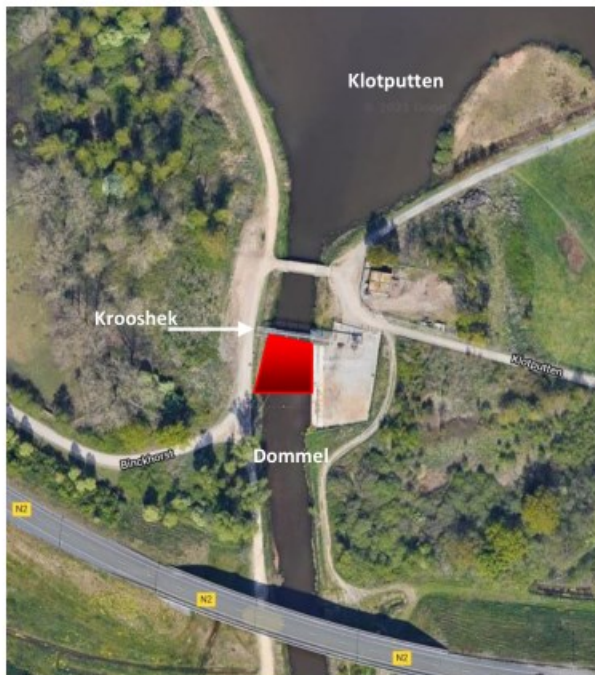
**Afbeelding 1,** Globale ligging onderzoekslocatie (rode vlak)

Het te onderzoeken deel van De Dommel is gelegen ten zuiden van de Klotputten in Eindhoven en betreft het deel vanaf het krooshek tot ca. 20 m stroomopwaarts. Bij een breedte van ca. 17 m heeft de onderzoekslocatie een oppervlakte van ca. 340 m<sup>2</sup>. De onderzoekslocatie wordt als één deellocatie beschouwd. Zie afbeelding 1 en bijlage 2 voor de (globale) ligging van de onderzoekslocatie.
