Aanleg rolstoelpad Markt Eersel

Met aandacht voor veiligheid & behoud karakter

30 april 2024

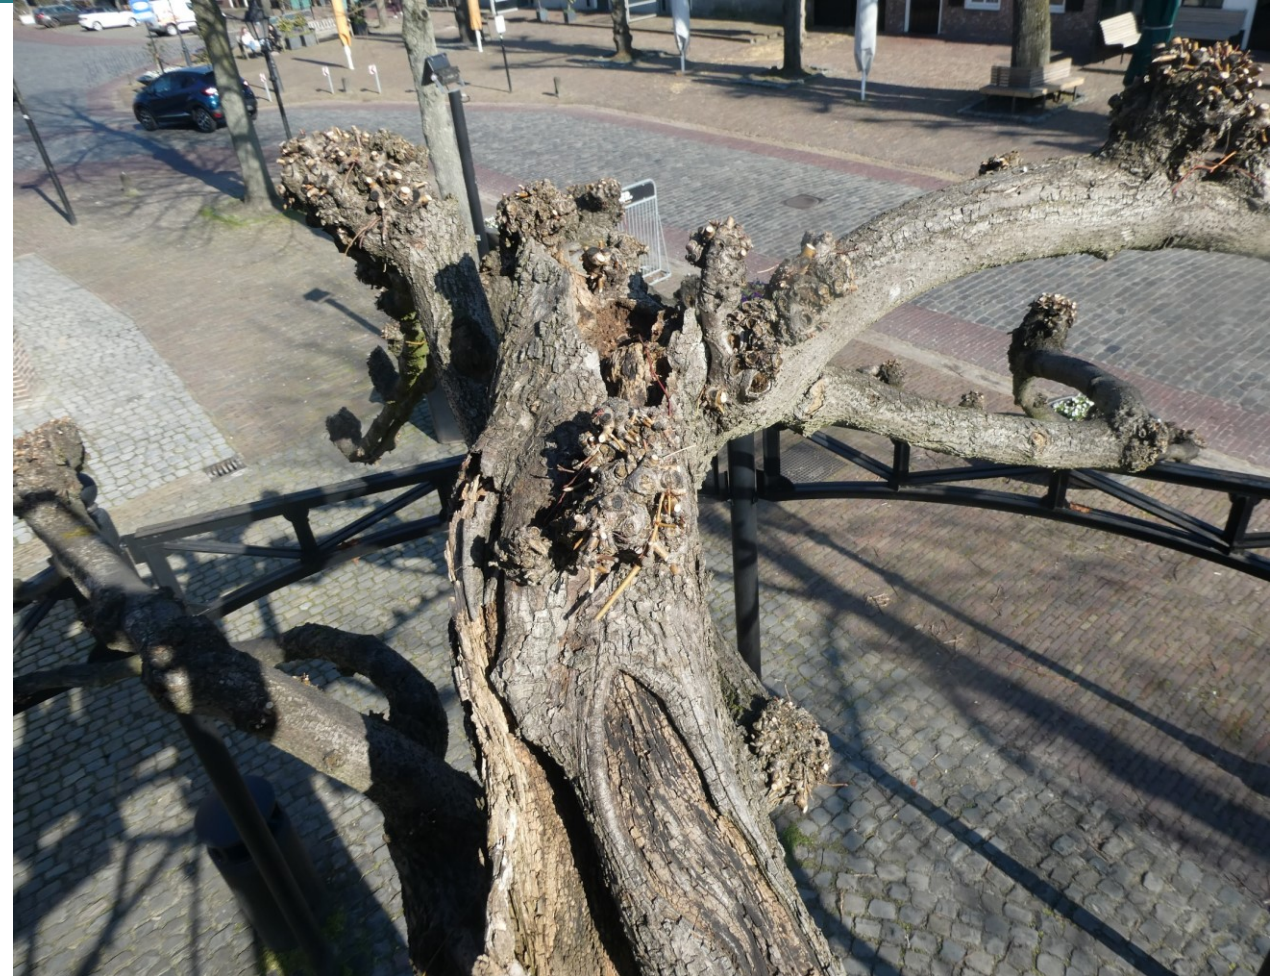
Onderzoek 'Inzicht bomen Markt/Hint'- IBOR maart 2021

- 136 bomen onderzocht, hiervan:
 - 24 bomen beperkte levensverwachting (tot max 15 jaar)
 - Beperkte groeiplaats bomen zorgt voor wortelopdruk.
 - Overige bomen blijven kwetsbaar door groeiplek. > risico voor veiligheid > 'gezonde' boom najaar 2022 omgewaaid.
 - 'Boterlinde' – monumentale geknotte preeelboom – probleemboom (holle stam, inrottend, paddenstoelen)

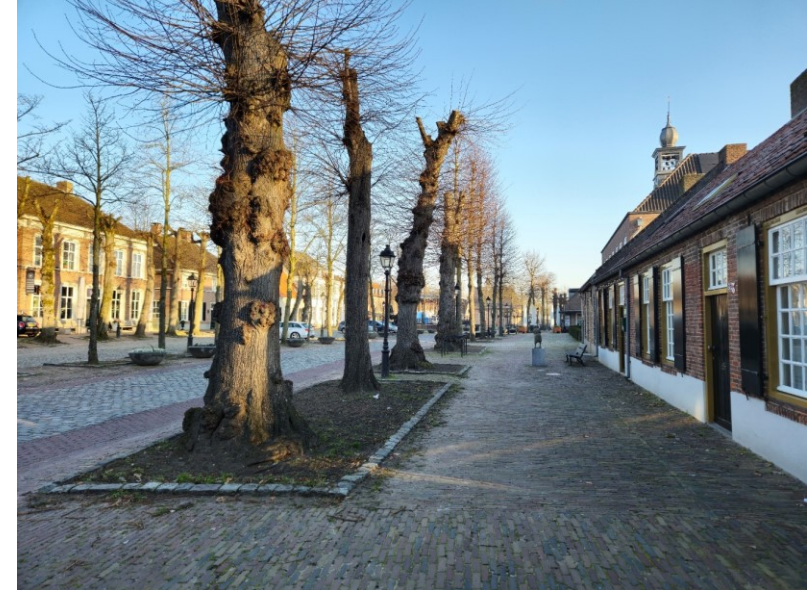
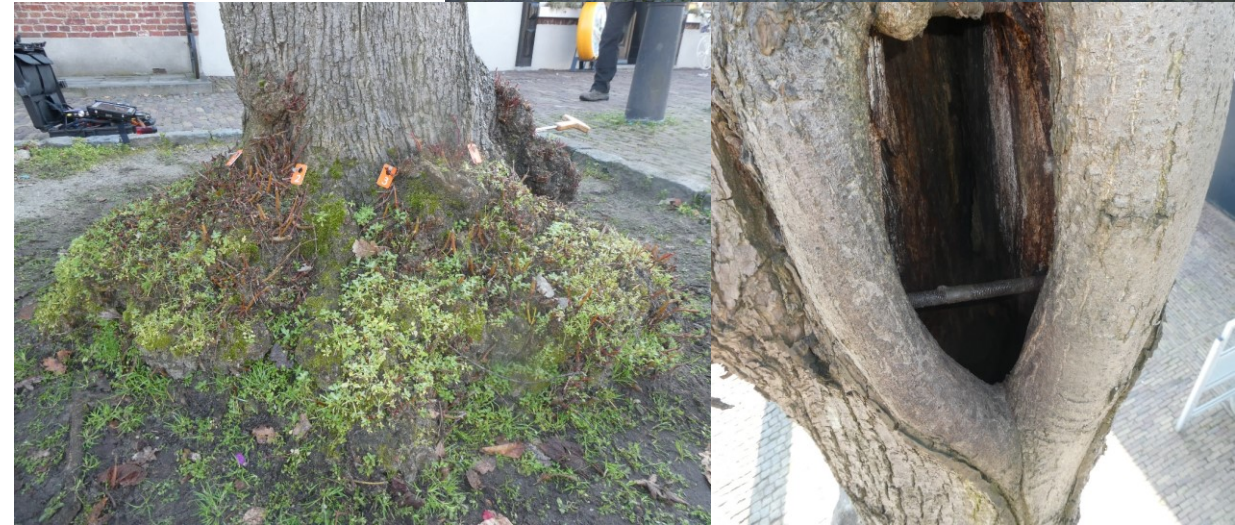
Bomen Effect Analyse – huidige staat bomen

- Veel bomen getopt/gekandelaberd om windvang en val te voorkomen.
 - Bomen groeien niet meer uit tot oorspronkelijk beeld of hoogte. Daarmee ook van invloed op cultuurhistorische karakter van de Markt.

- Wortelopdruk bomen (ca 22%) door kleine plantspiegels en slechte (ondergrondse) groeiplaats
 - Grotere kans op houtrot door grote snoeiwonden
 - Gekandelaberde bomen dragen minder bij aan ecosysteem (bv afvang water en fijnstof) door kleine kroonvolume

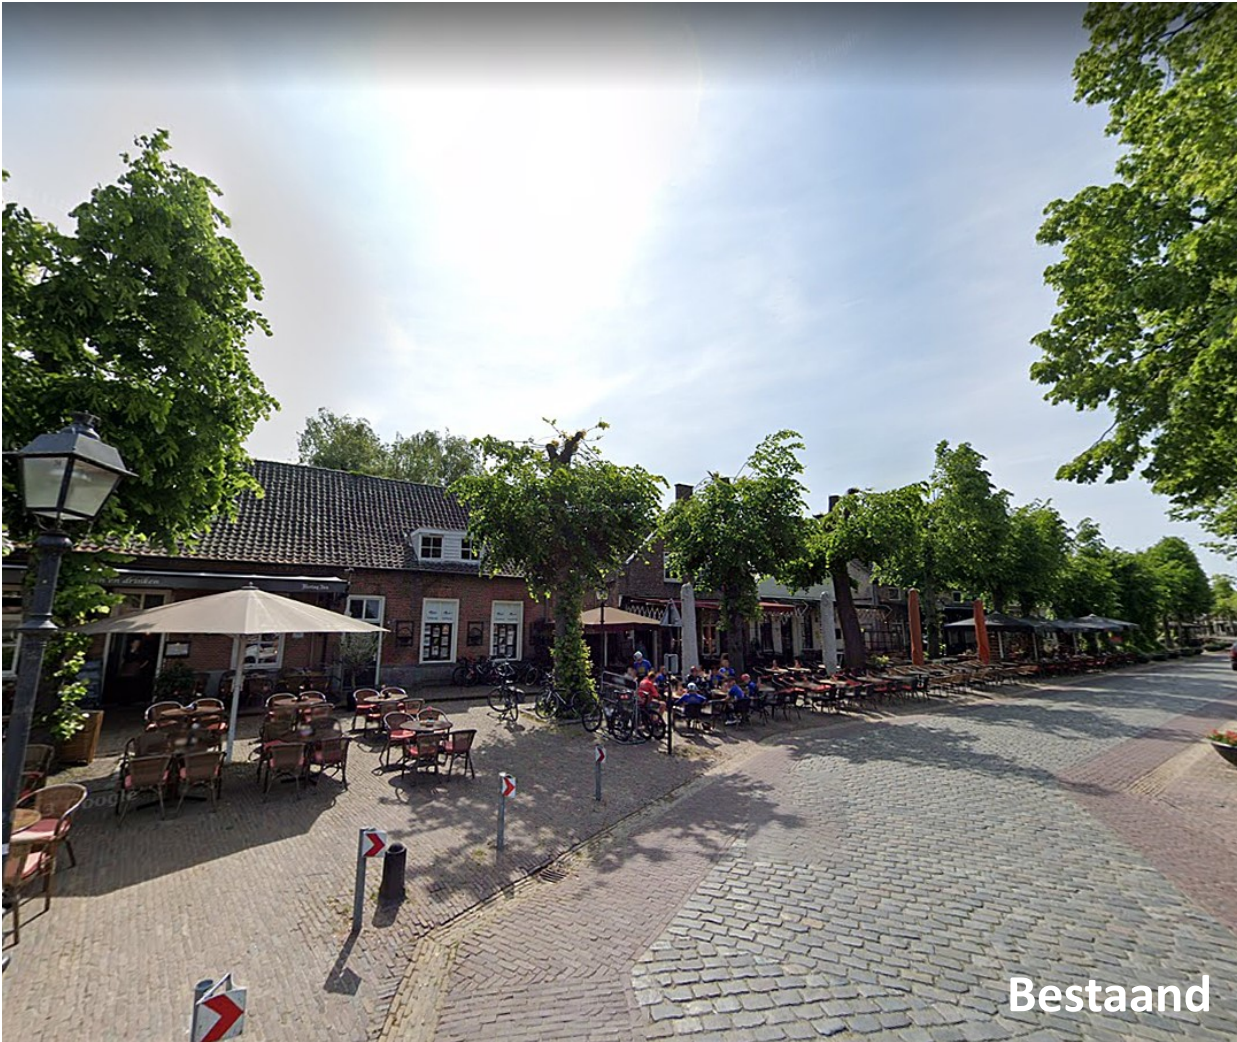
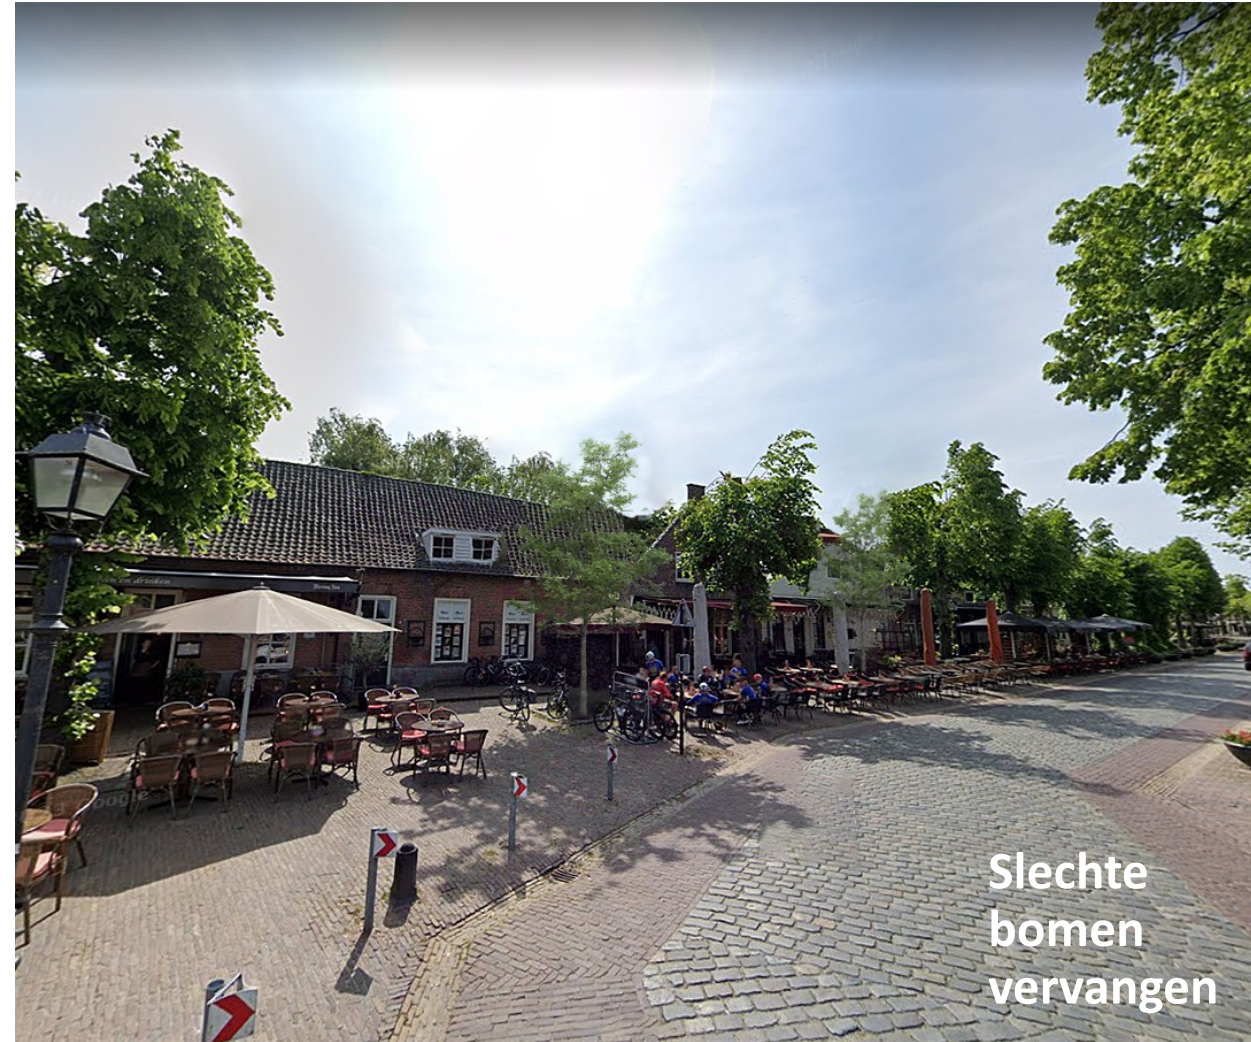
Advies bomen (BEA)– meerdere scenario's

Scenario: slechte bomen vervangen:

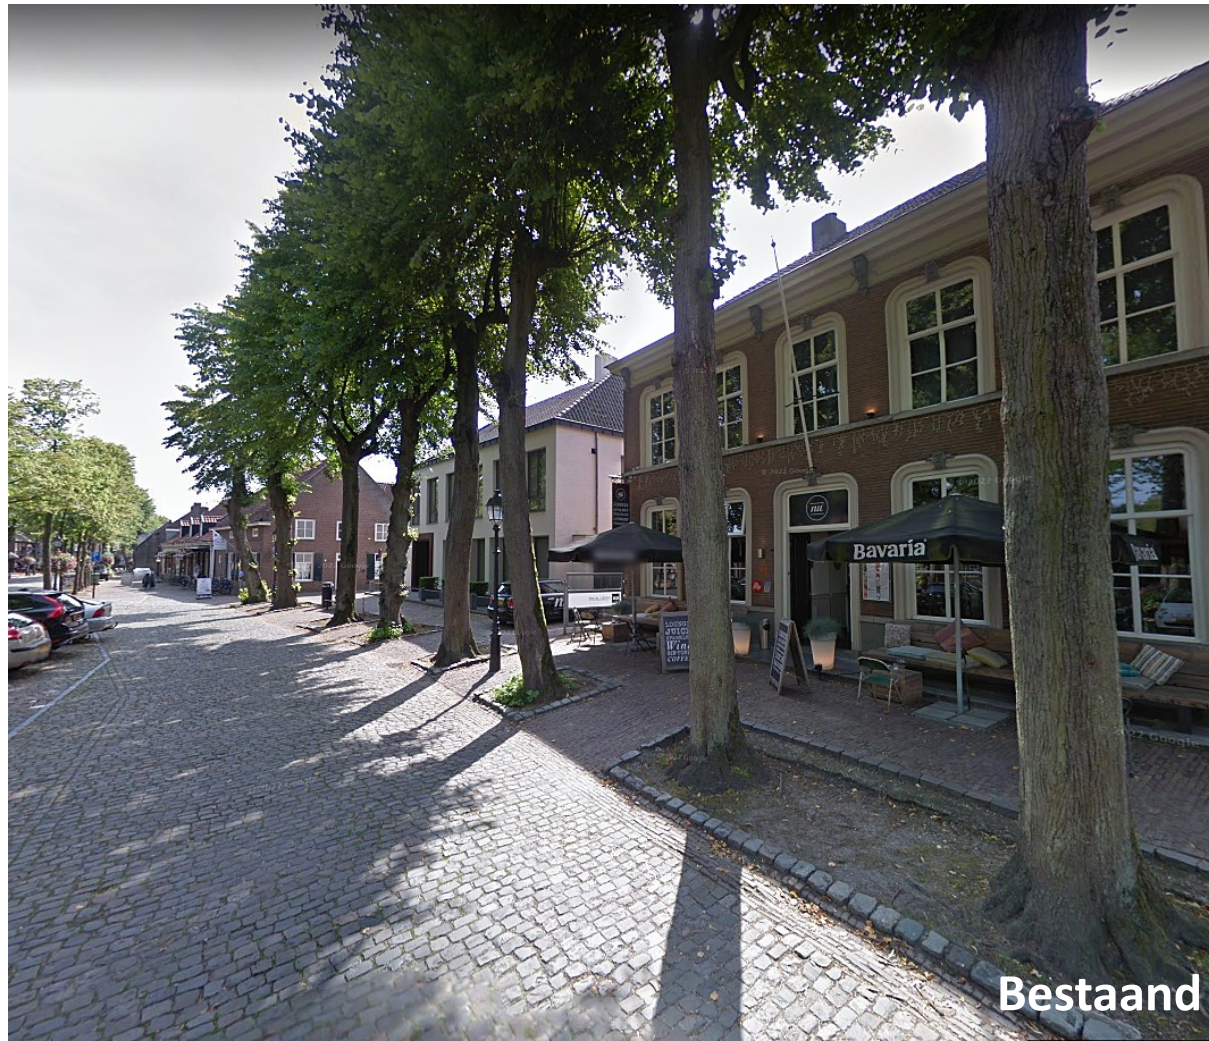
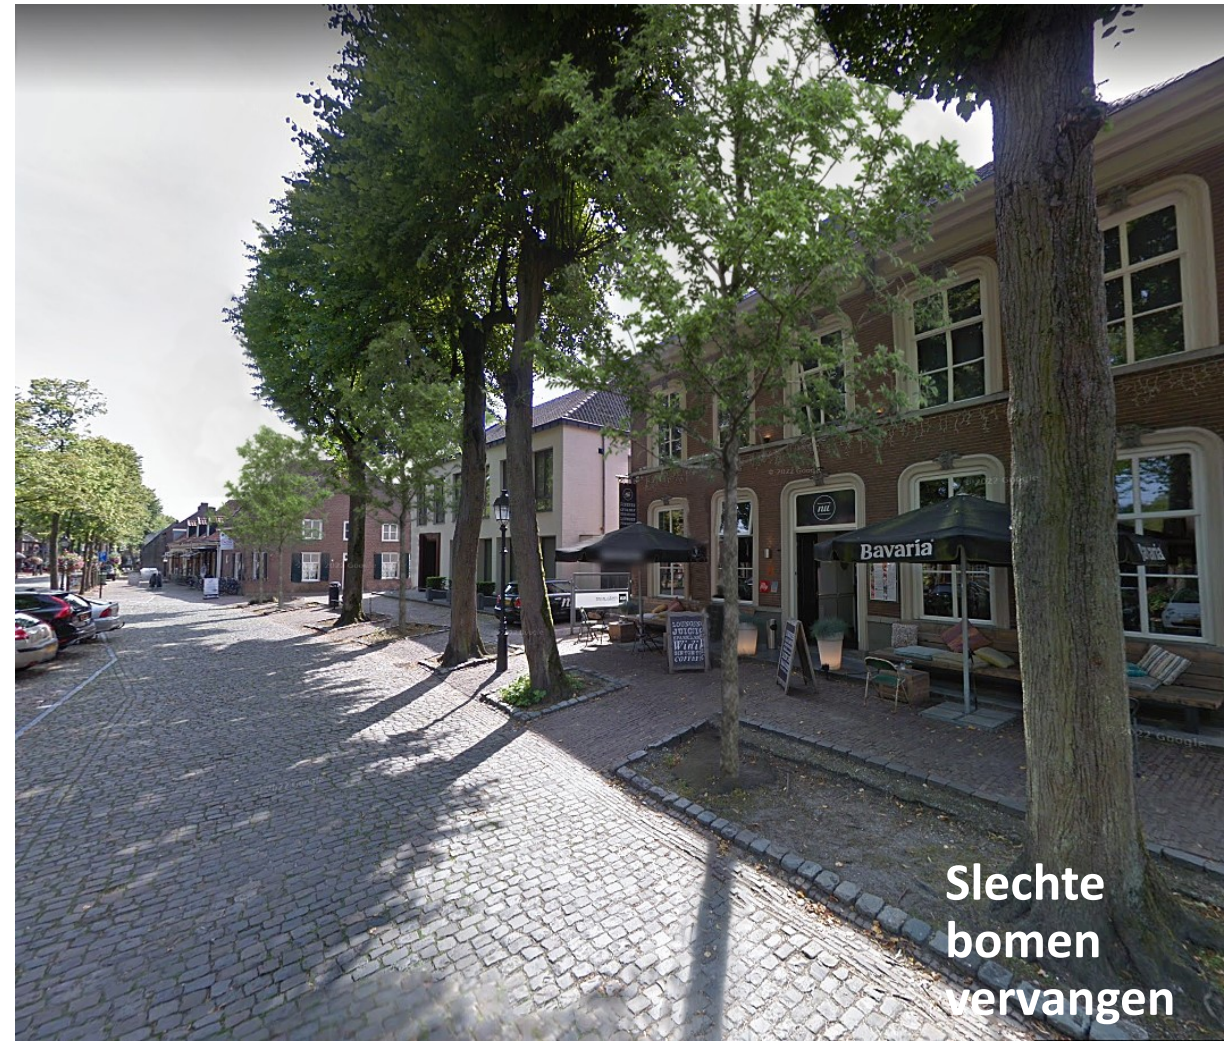
Advies bomen (BEA)– meerdere scenario's

Scenario: slechte bomen vervangen:

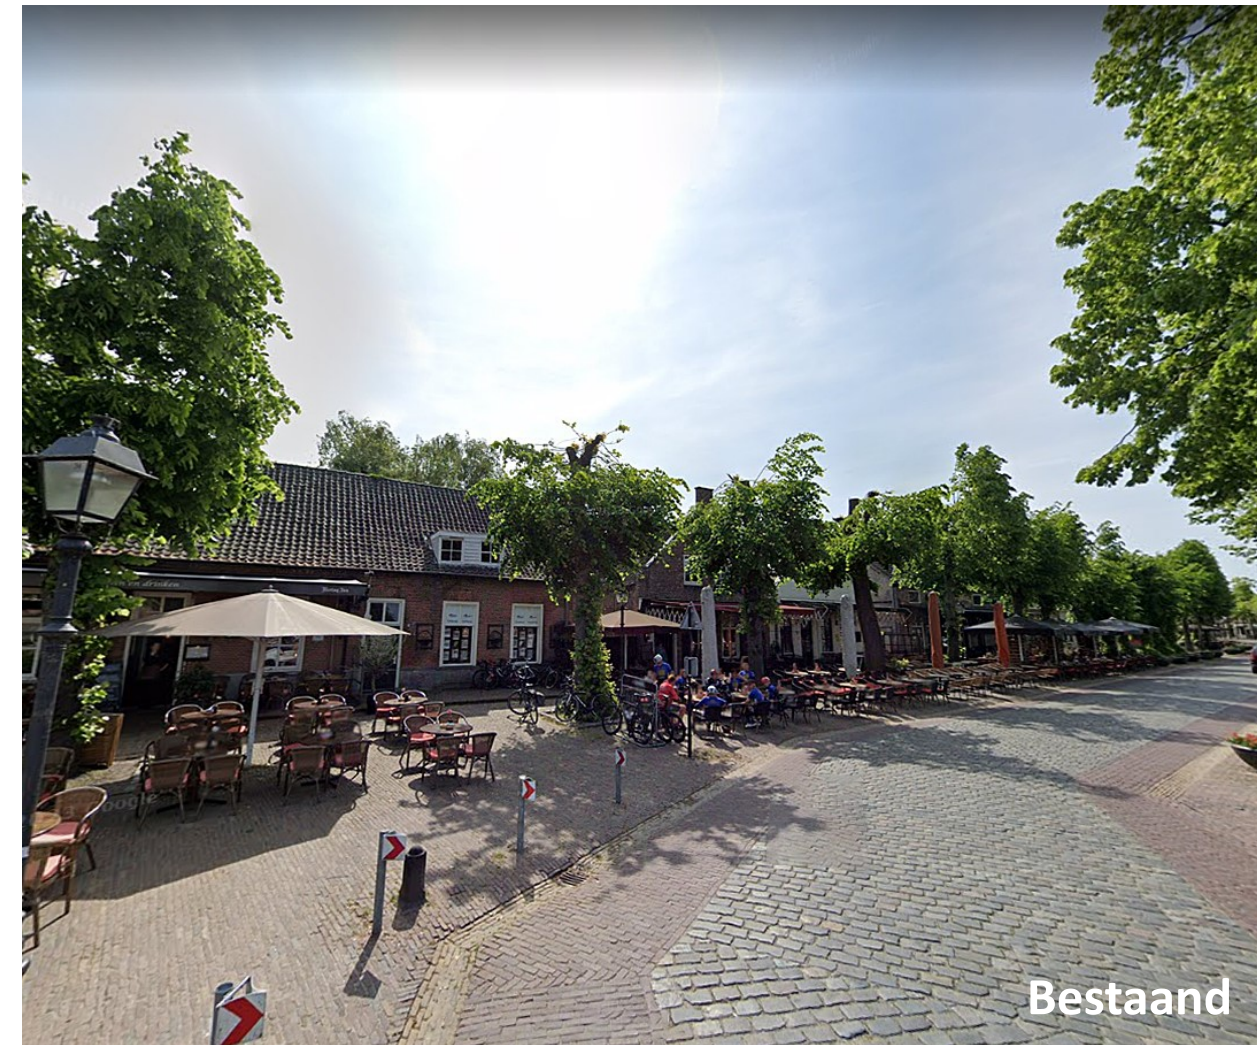
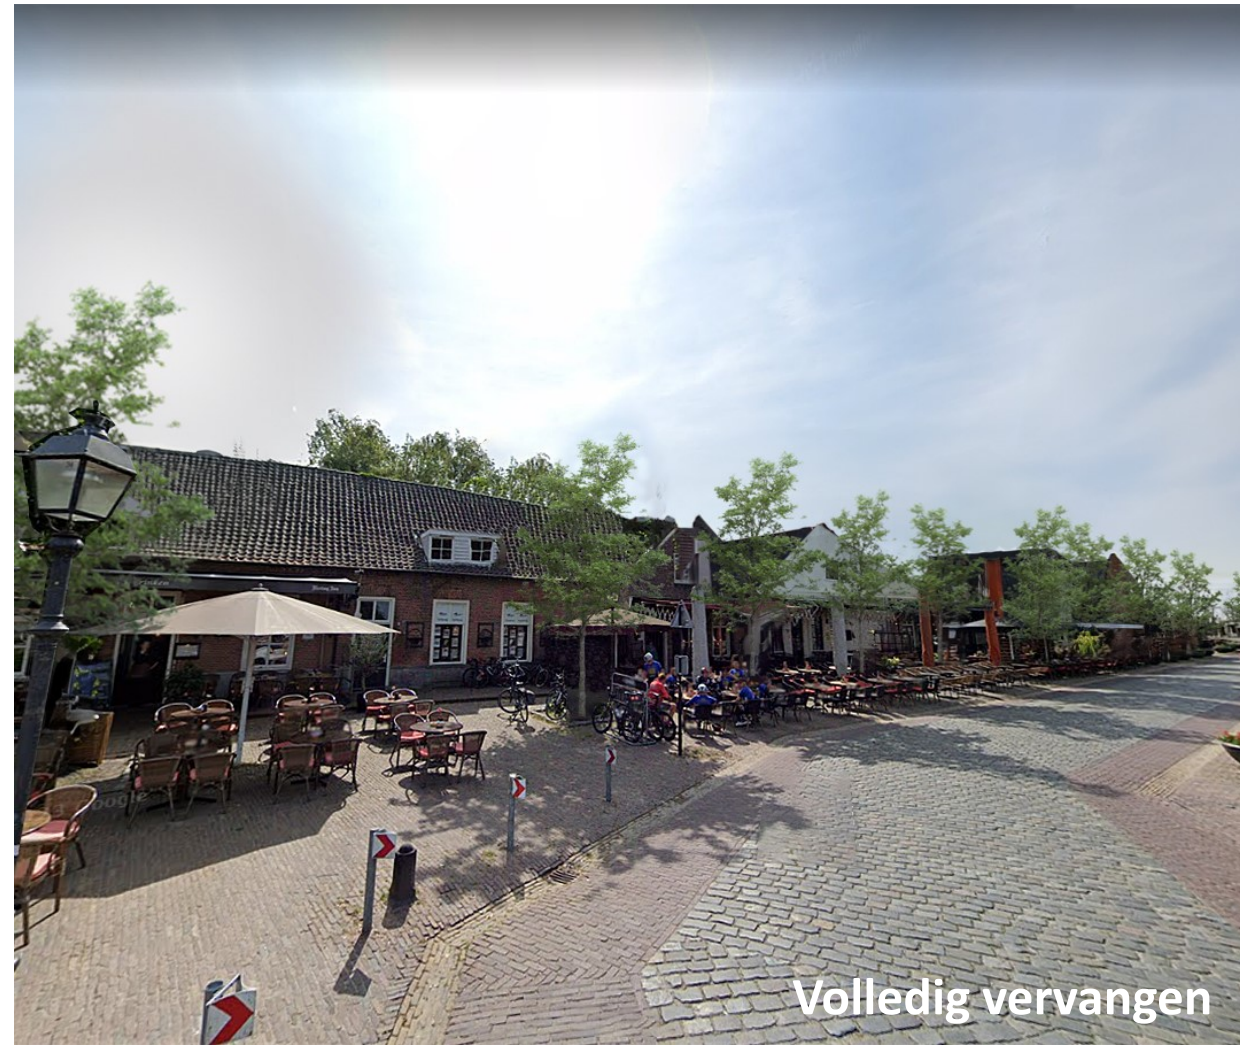
Advies bomen (BEA)– meerdere scenario's

Scenario: Alle bomen in één werkgang vervangen:

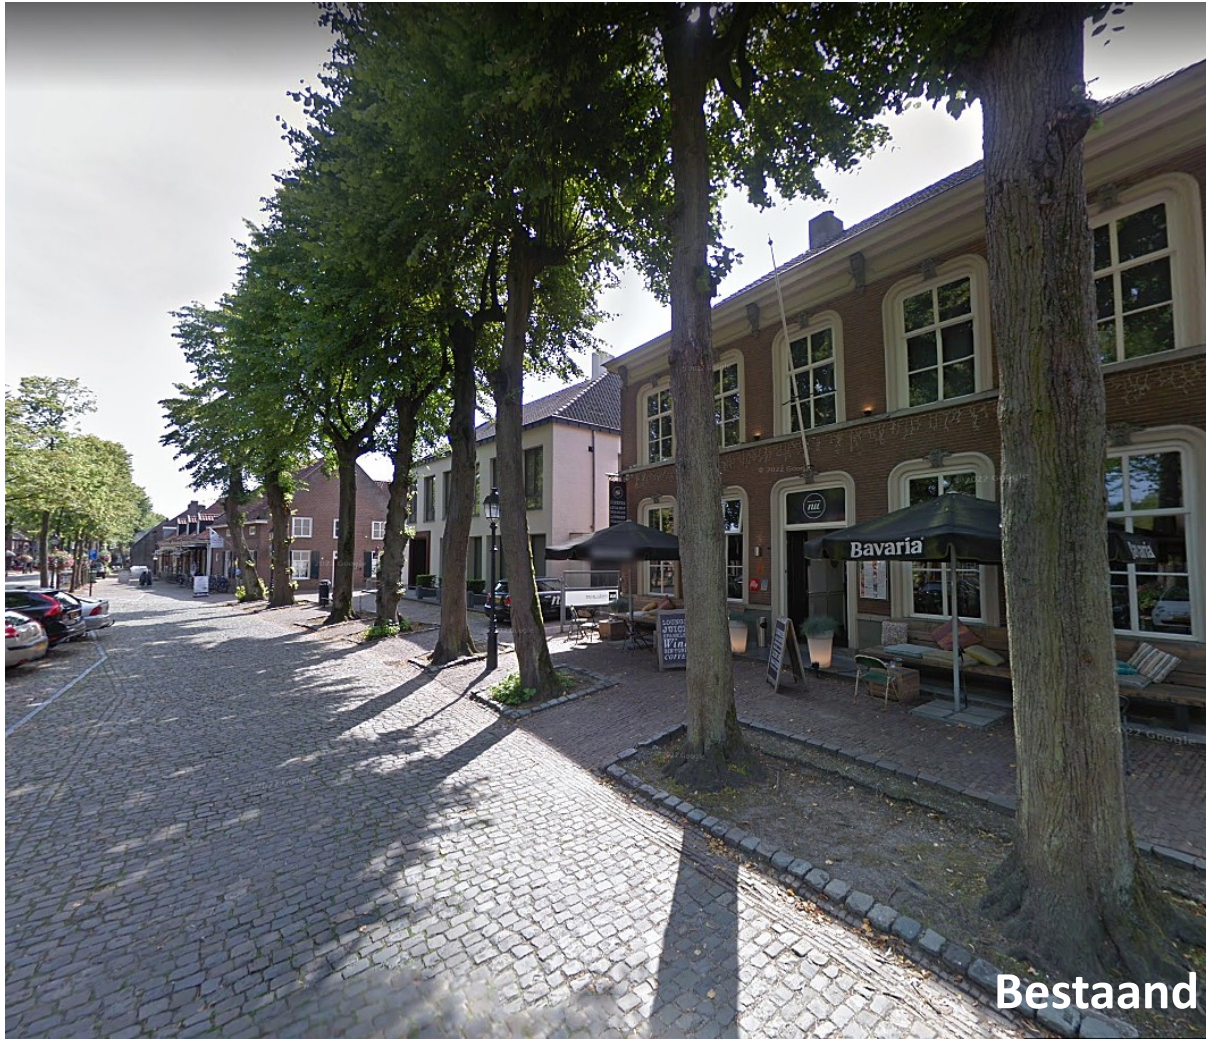
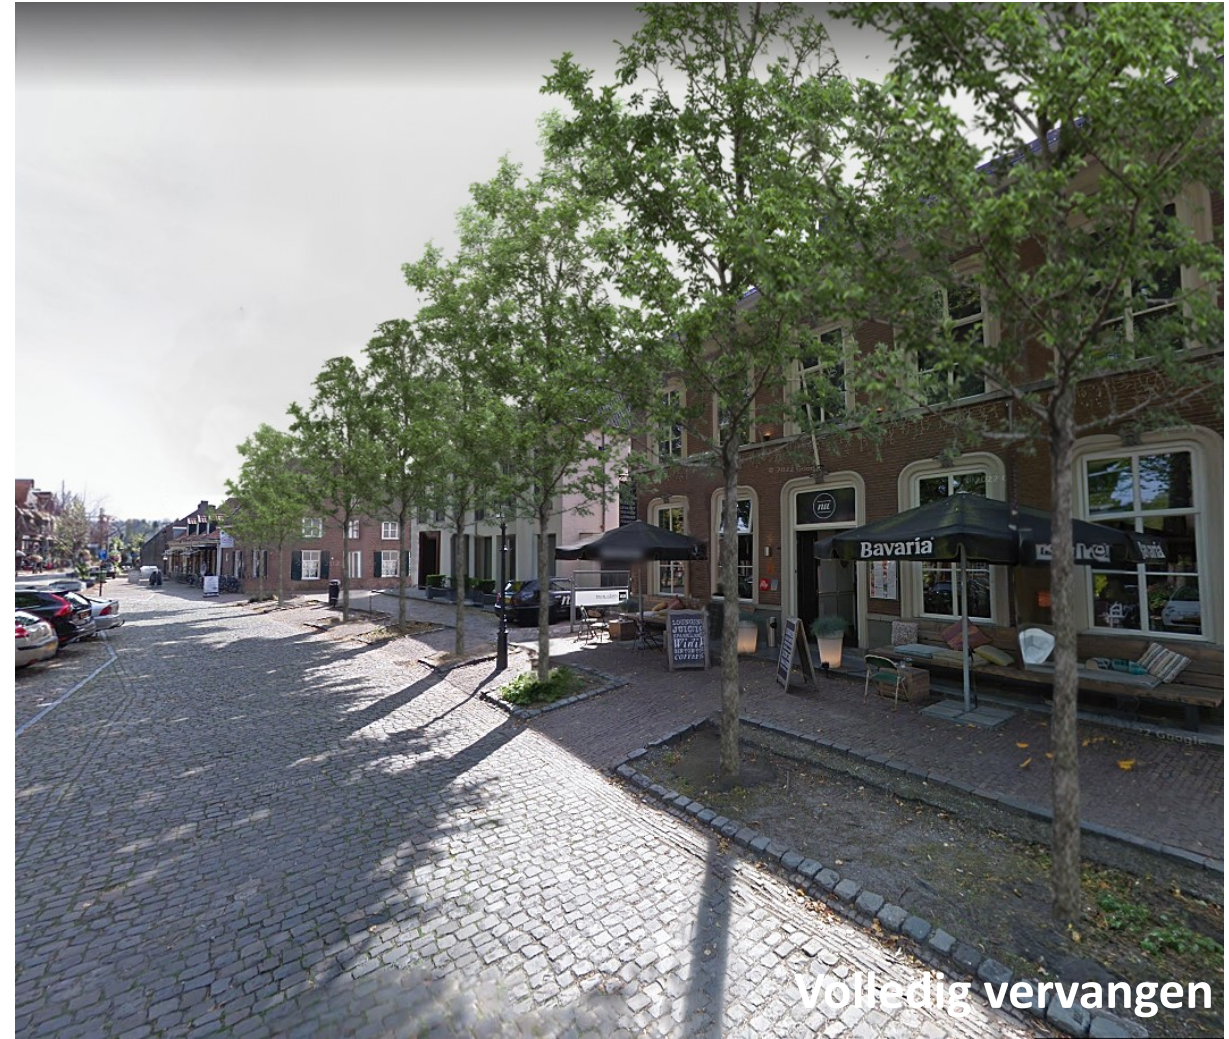
Bomen Effect Analyse

Scenario: Alle bomen in één werkgang vervangen:
