datum 3 april 2017  
projectnummer 51502217  
onderwerp geruilde percelen Stinswei 2 te Garyp

**Vooronderzoek en aanvullend  
asbest- en bodemonderzoek  
'geruilde percelen Stinswei 2'  
te Garyp**

Provincie Fryslân  
23 maart 2017  
de heer A.J. Kooistra  
de heer B.W. van der Vlugt  
51502217  
definitief

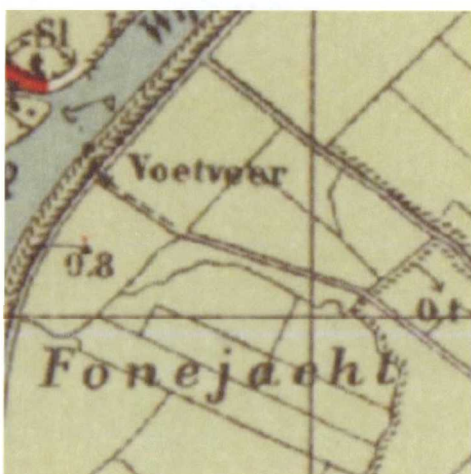
Figuur 4.1 Historische kaart van de situatie in 1960 van deelgebied A

In de navolgende figuren 4.1 t/m 4.7 is van iedere locatie een historisch kaart uit 1960 opgenomen. Hierop zijn de meeste voormalige kavelsloten en de voormalige toegangspaden zichtbaar.

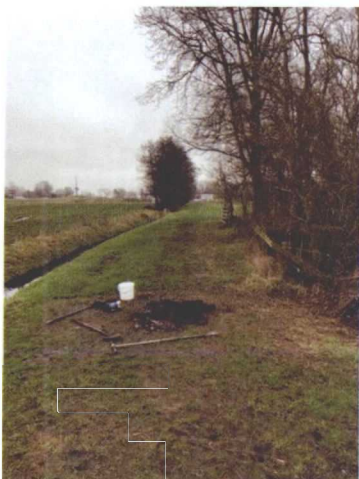
*Deellocatie E*

Met uitzondering van het aangetroffen materiaal ter plaatse van dam E D03 zijn zowel op het maaiveld als in het ontgraven/opgeboorde materiaal geen asbestverdachte materialen aangetroffen.

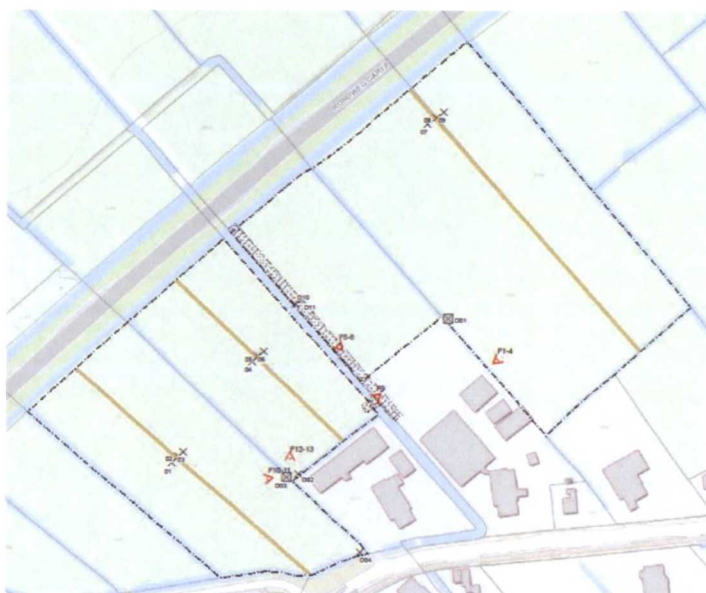
Figuur 4.11 Locaties met proefboringen en inspectiegaten deelloccatie D

Een gedetailleerde beschrijving van de boorprofielen van de verrichte inspectiegaten en boringen ter plaatse van de toegangsdammen, slootdempingen en (voormalige) toegangspaden is opgenomen in bijlage 4. Alle waargenomen bijmengingen en bijzonderheden zijn weergegeven in tabel 4.1. De globale ligging van de toegangsdammen, de slootdempingen, uitgevoerde proefboringen en inspectiegaten zijn weergegeven in de figuren 4.8 t/m 4.14.

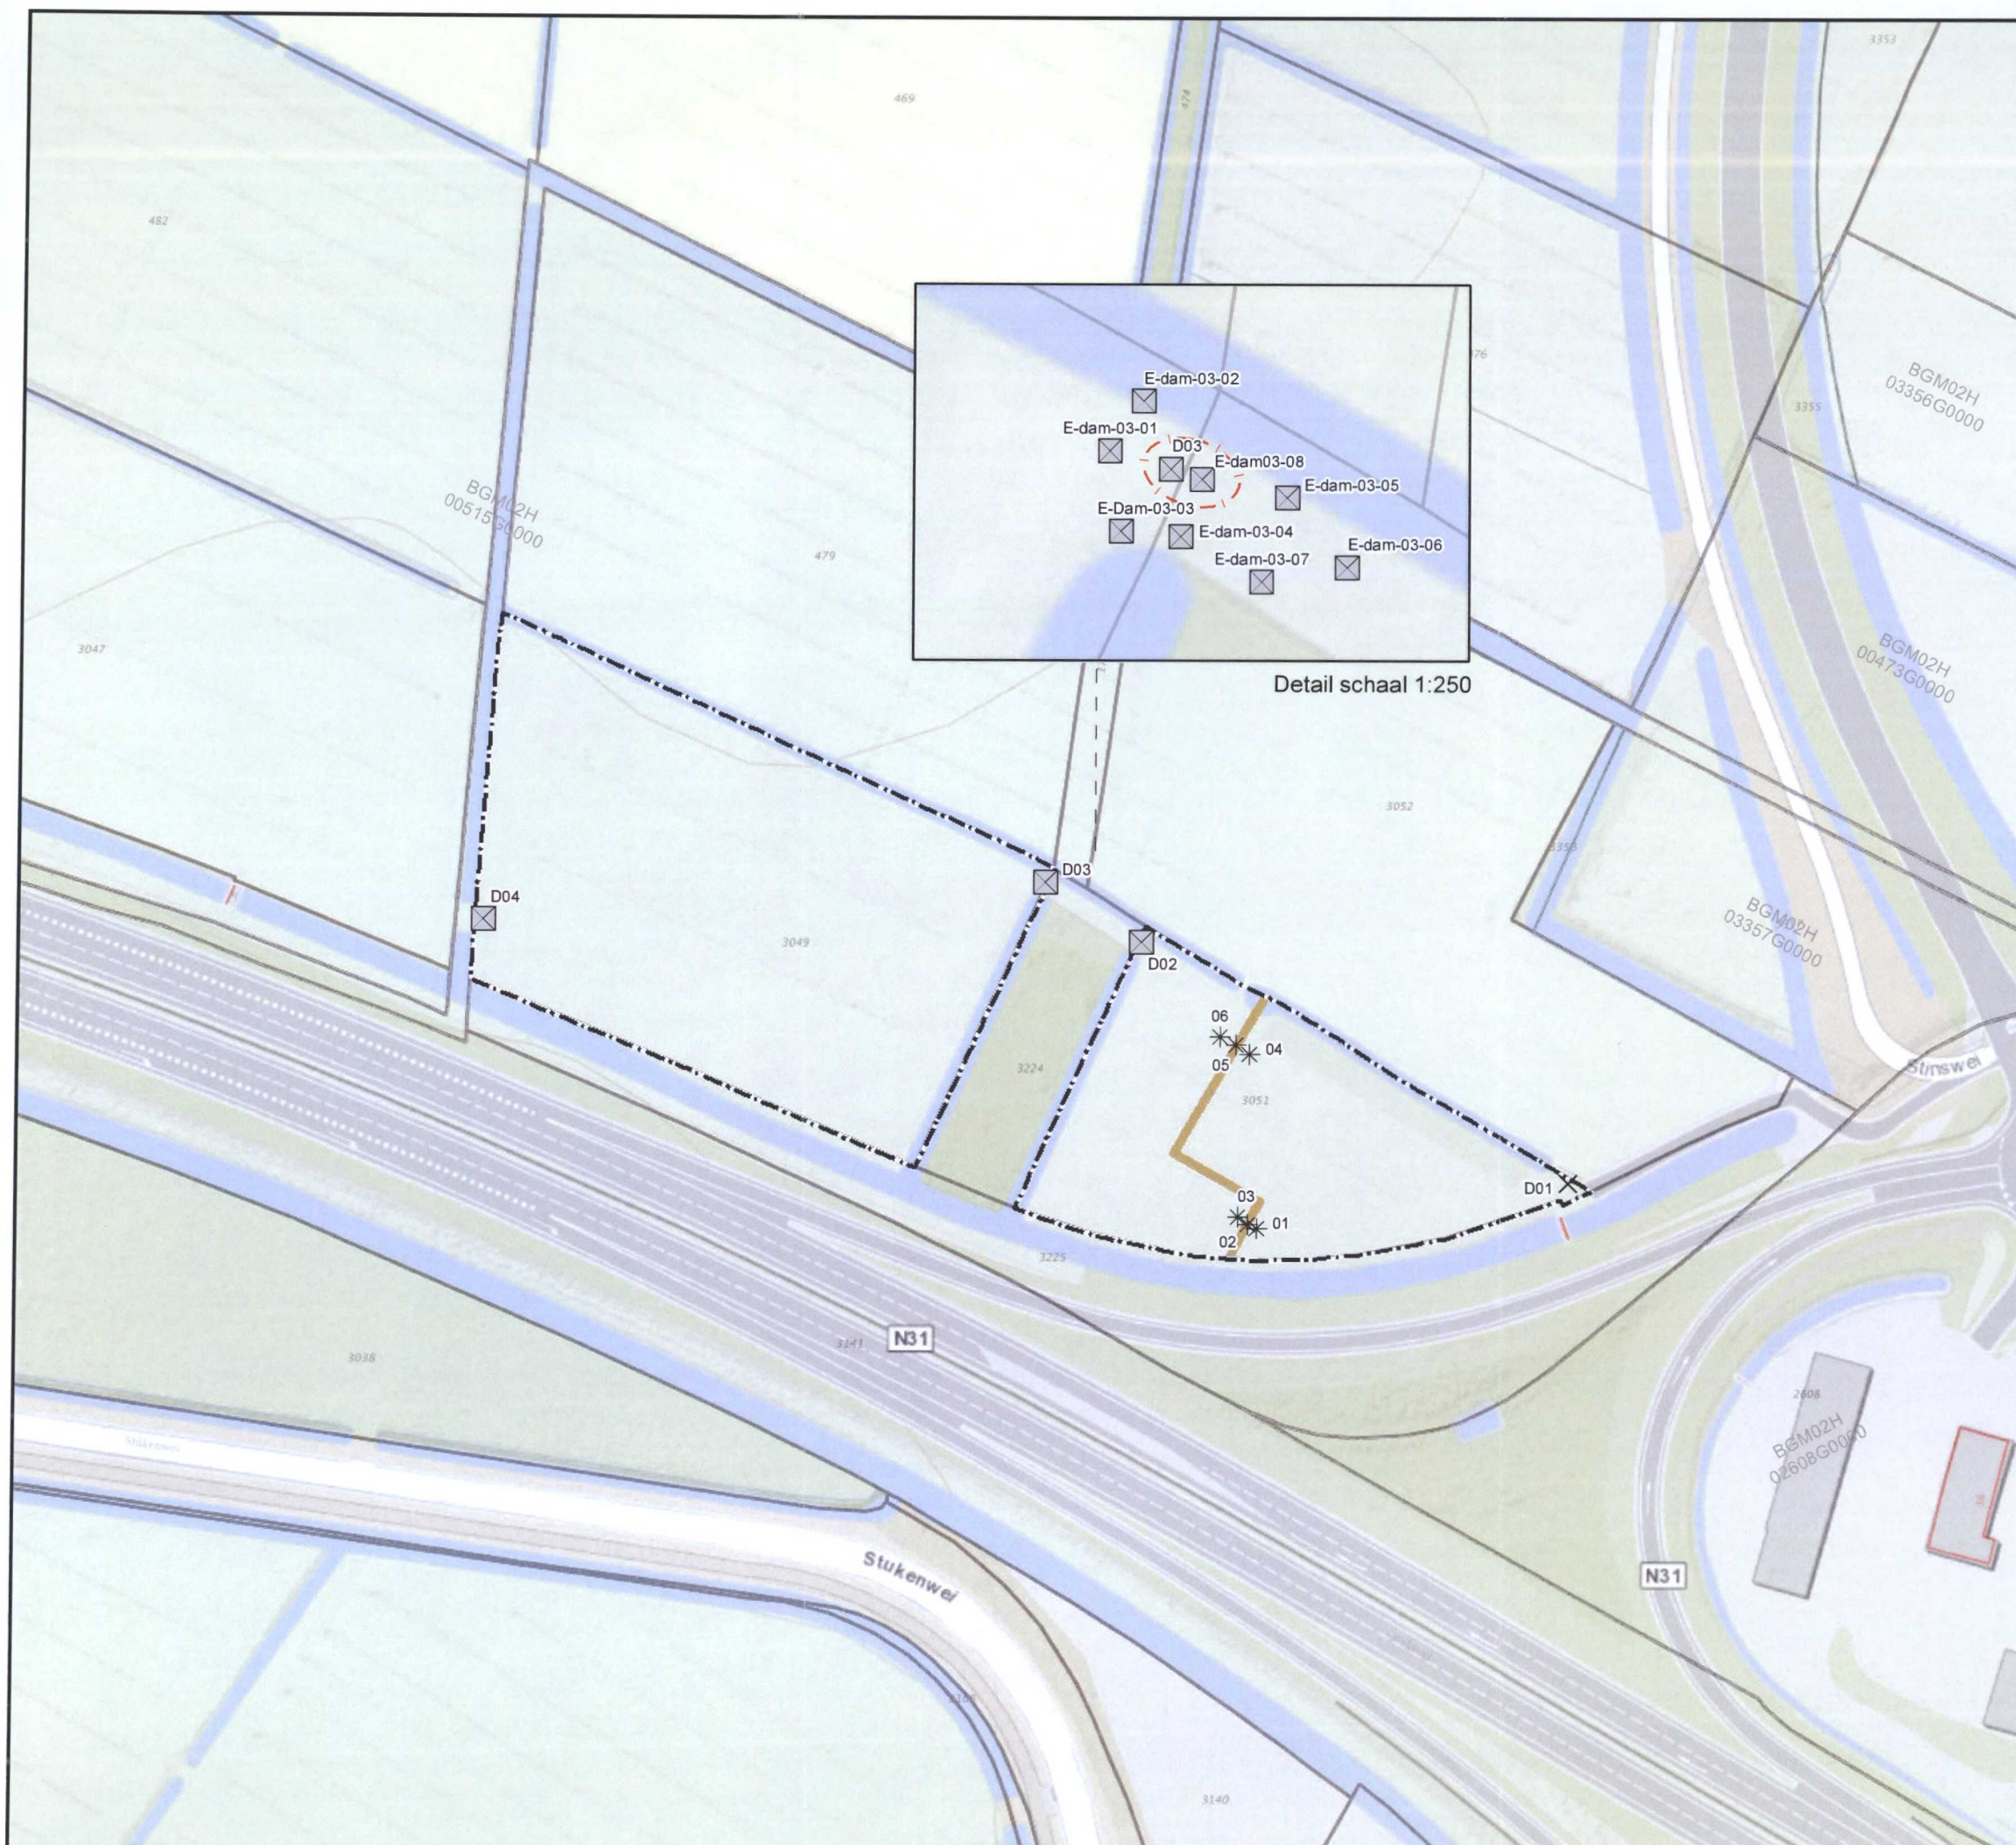
Detail schaal 1:250

- × boring tot 1,0 m-mv met nr. in dam ("D")
- \* boring tot 1,0 à 2,0 m-mv met nr.
- ⊠ inspectiegat + boring tot ca 1,0 m-mv met nr. in dam ("D")
- - - interventiewaardecontour asbest in grond
- - - onderzoeksgrens
- demping

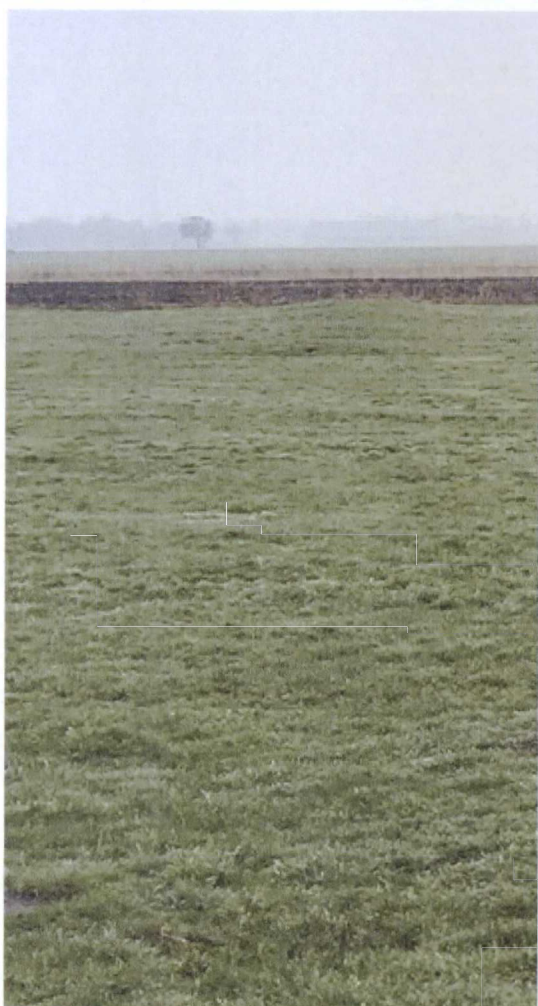
31 demping met verhoging
