Verkeersveiligheidsonderzoek

Eindhovenseweg – Nieuwendijk – Mierloseweg te Geldrop

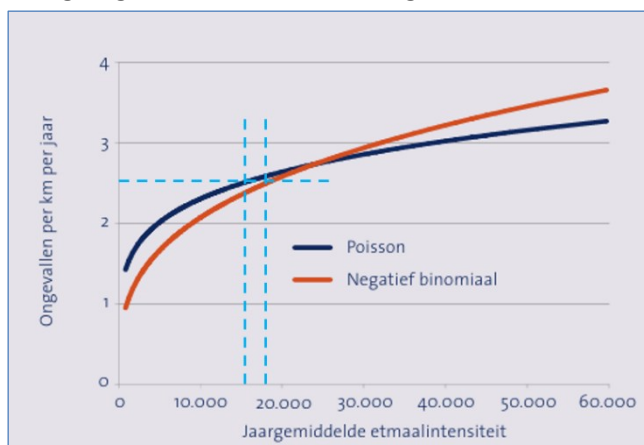
Figuur 14 – Schatting ongevallendichtheid afhankelijk van de verkeersintensiteit [bron: SWOV r2014-18, afbeelding 5 ([download](#))]

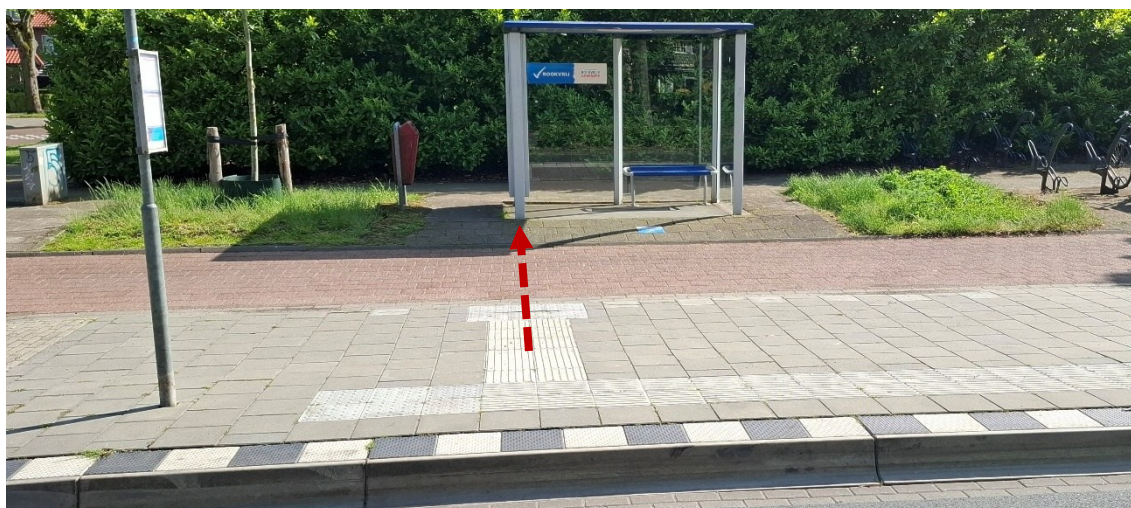
Foto 20 – Gidslijnen op de bushalte Emmalaan

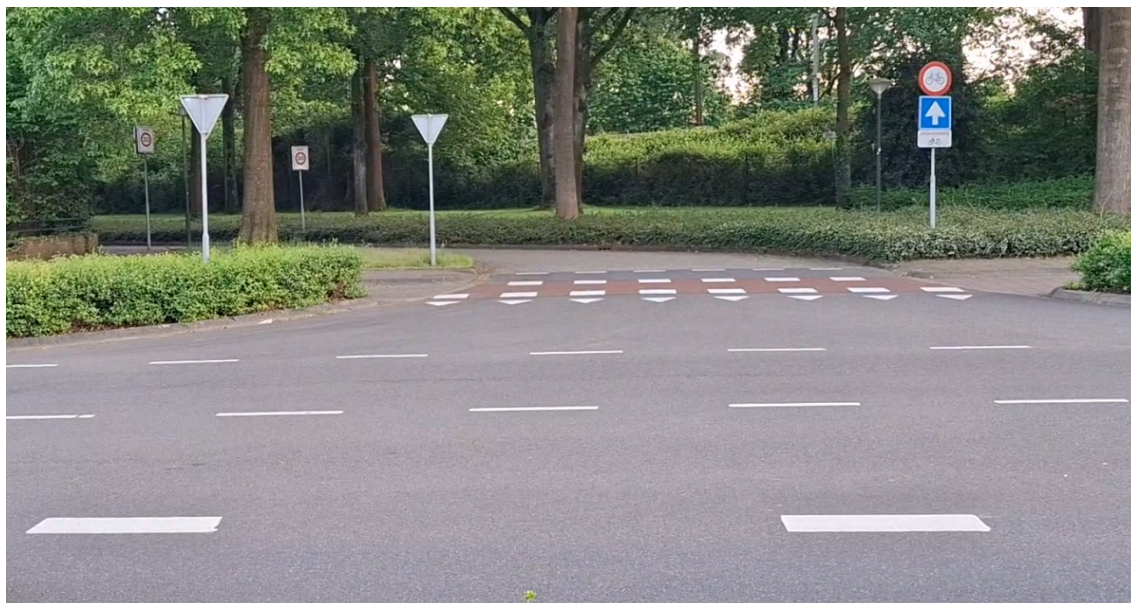
Foto 23 – Toegang naar Parallelweg

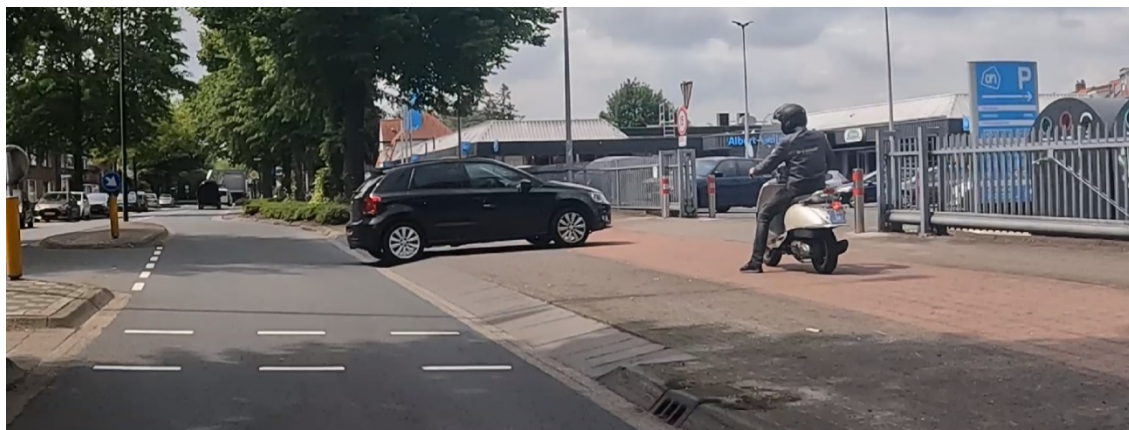
Foto 24 – In- en uitrit supermarkt leidt tot blokkeren van (snor)fietsers op het fietspad
