RAAP-NOTITIE 5859

Een archeologische evaluatie en waardering
van de kasteelsite te Mierlo

Gemeente Geldrop-Mierlo
provincie Noord-Brabant

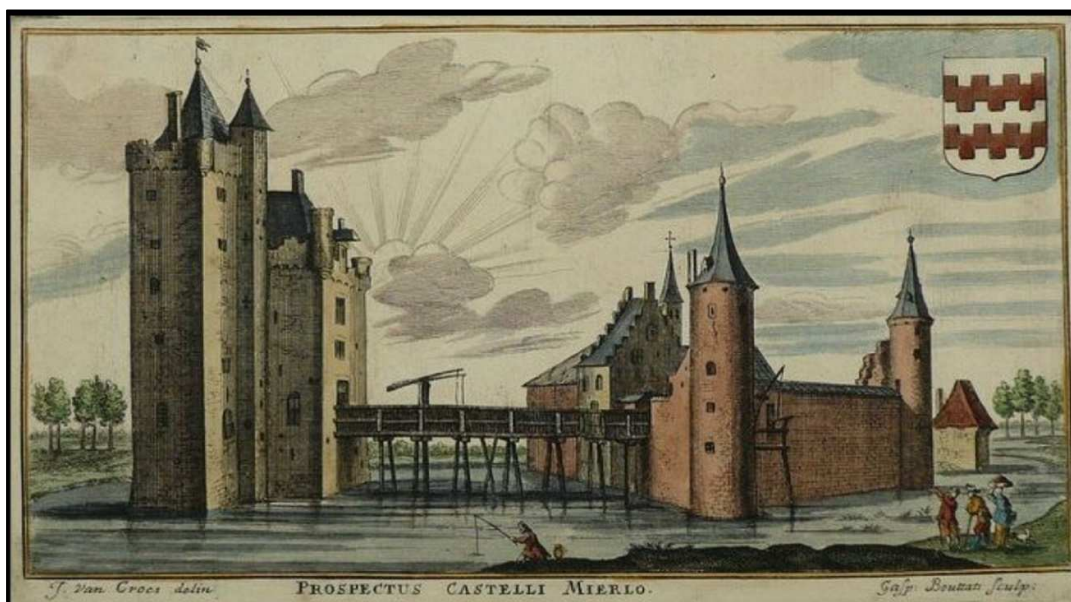
Figuur 2.1. Ingekleurde reproductie van de 17^e eeuwse pentekening van het kasteel van Mierlo.

Uit een oude pentekening uit het einde van de 17e eeuw, gemaakt vanuit de noordzijde, blijkt dat het kasteelterrein bestond uit 2 gedeelten, gescheiden door een gracht (figuur 2.1). Hoewel het kasteel in het begin van de 19e eeuw al verdwenen was, blijkt op de kadasterkaart van 1832 ter hoogte van de vermoedde kasteellocatie een perceelsindeling aanwezig die lijkt op een deel van een gracht. Voorts staan hier ook enkele gebouwen op aangegeven, die mogelijk deel hebben uitgemaakt van het kasteel, maar waarschijnlijk van een recentere datum zijn.

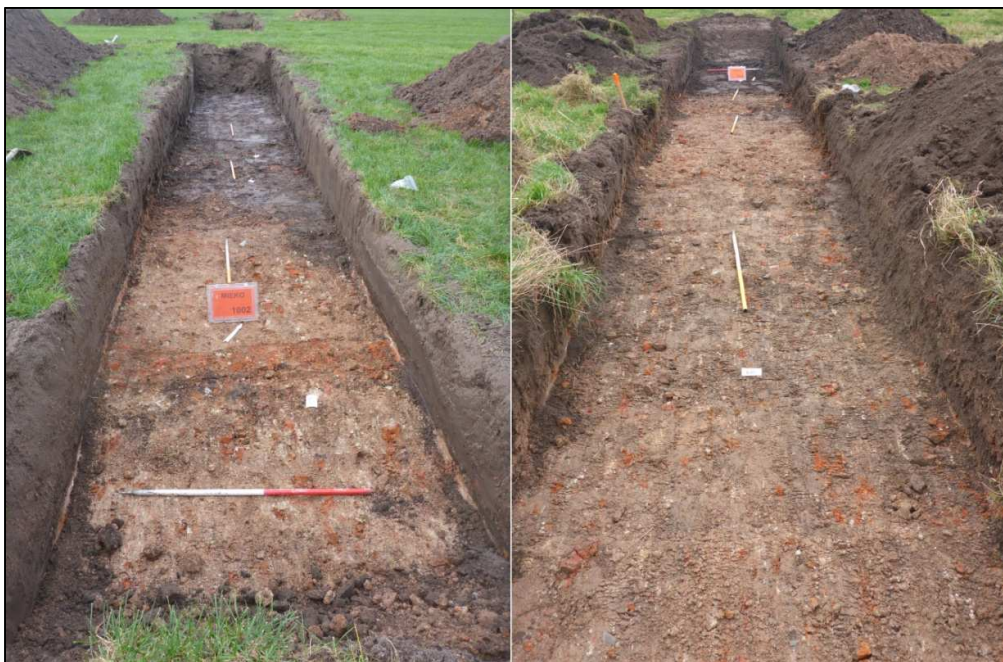
Figuur 4.1. Overzicht van de puinlaag in put 3 (links) en put 11 (rechts). Op de achtergrond zijn de humeuze grachtvullingen zichtbaar.

In vrijwel het gehele onderzoeksgebied bevinden zich onder de bouwvoor vele fragmenten bouwmetaal. Met name in het oostelijke deel van het onderzoeksgebied, waar het hoofdgebouw van het kasteel vermoedelijk gelegen heeft, zijn onder de bouwvoor dikke puinlagen (S11, 22, 27 en 41) aanwezig (figuur 4.1). Het puin was zeer sterk gefragmenteerd en alleen van enkele grotere baksteenfragmenten zijn monsters verzameld. Het meeste bouwmetaal kan gedateerd worden vanaf de Late Middeleeuwen tot in de 17e eeuw.

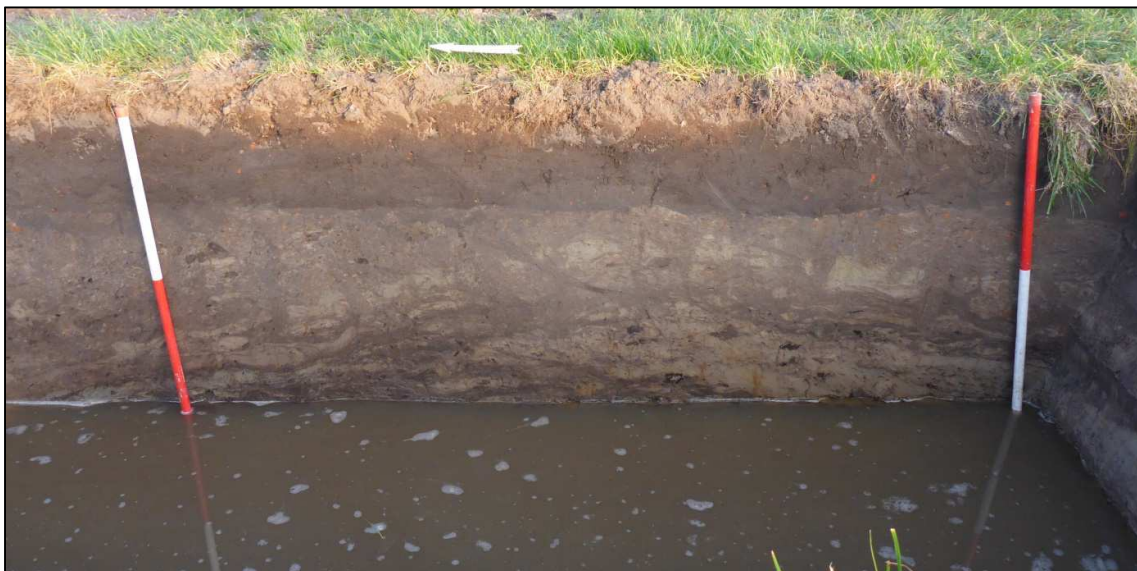
Figuur 4.2. Het zuidelijke deel van put 1 werd gekenmerkt door dikke ophogingslagen.

De ophogingslagen staan vermoedelijk in verband met een ophoging van het neerhof. Dit was noodzakelijk om geen natte voeten en een egaal reliëf te verkrijgen. Opmerkelijk is echter dat dit ophogingspakket relatief dik is. Mogelijk werd de dalvormige laagte plaatselijk gekenmerkt door diepere delen of is hier een oudere grachtfase opgevuld.

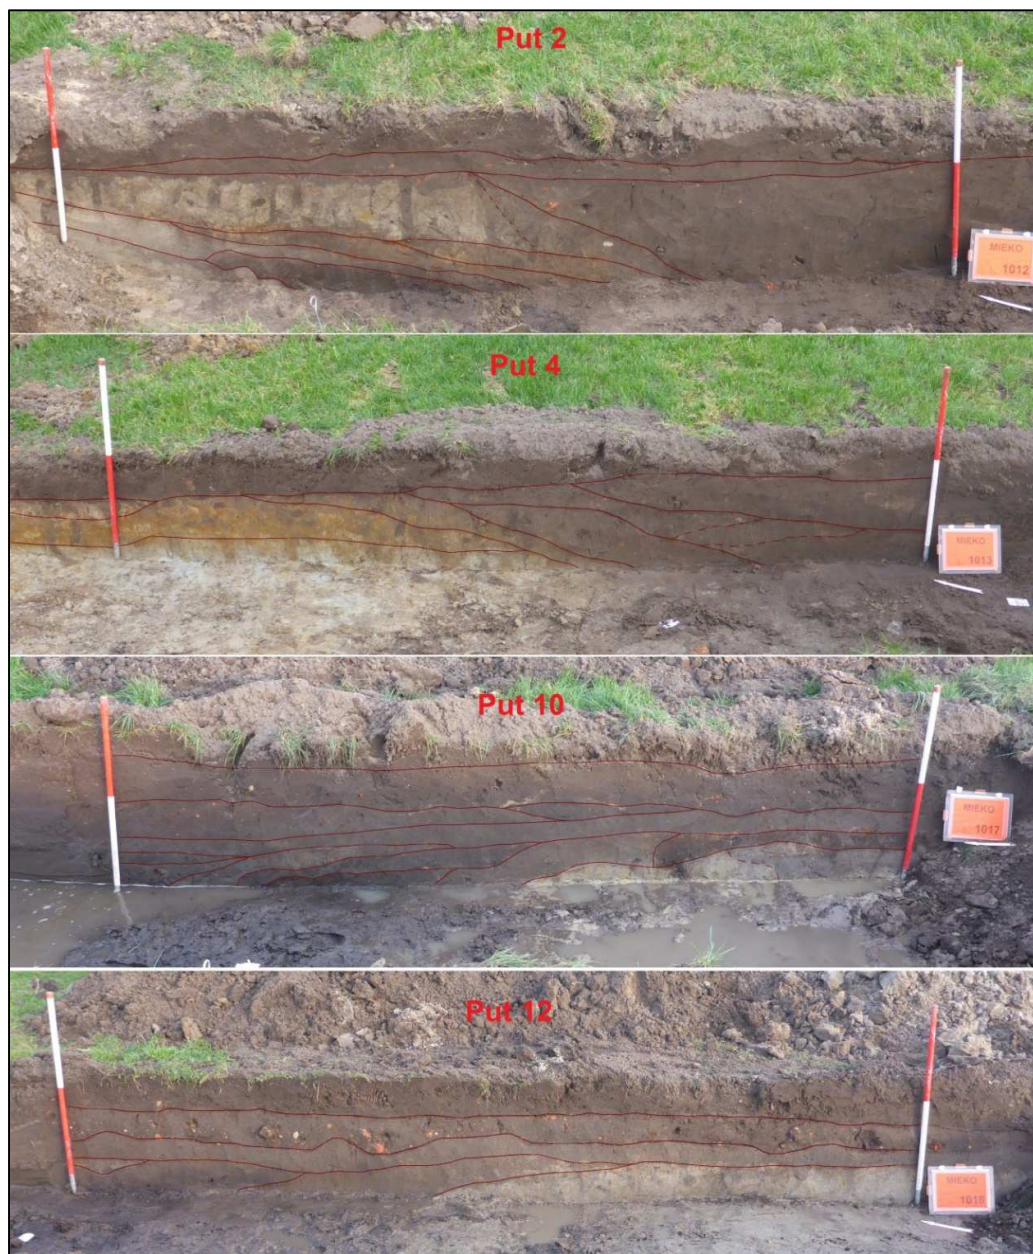
Figuur 4.3. De aanzet van de grachtvullingen in put 2, 4, 10 en 12.

Uit de gedocumenteerde profielen langs de buitenrand van de gracht (profiel 2.2.1; 4.2.1; 10.2.1 en 12.2.1) zijn diverse grachtvullingen te onderscheiden (figuur 4.3). Met name in put 2 lijken oudere grachtvullingen aanwezig. Hier zijn aan de noordzijde nog diverse oudere humeuze lagen afgewisseld met gelaagde inspoelingslagen herkenbaar. Mogelijk is de gracht hier in de loop der tijd versmald.

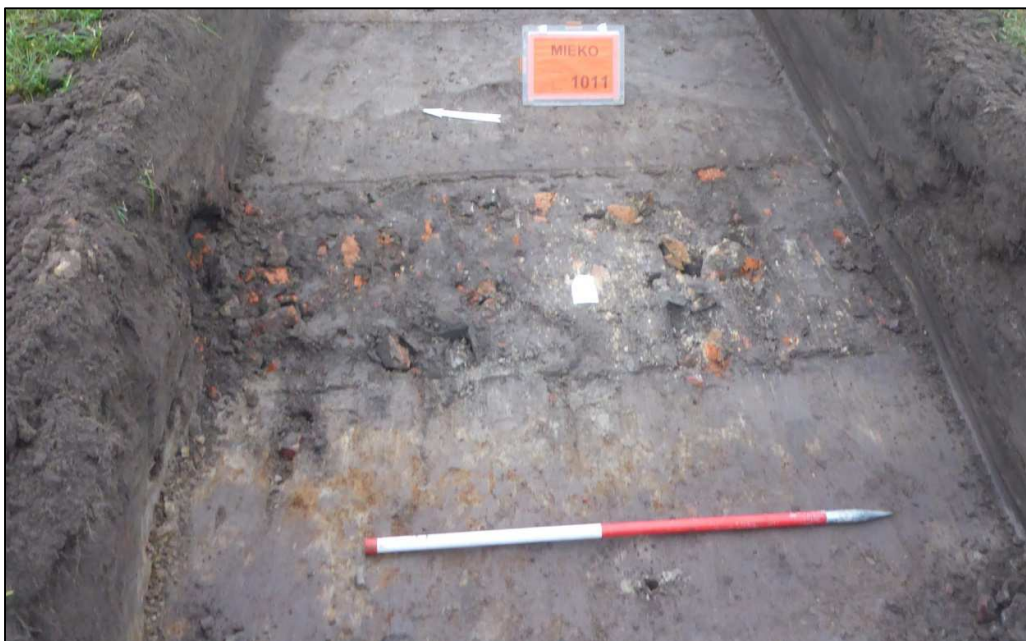
Figuur 4.4. Uitbraakspoor in het westelijke deel van put 9.

Tijdens het proefsleuvenonderzoek is slechts één duidelijke muuruitbraak vastgesteld. Het betreft een noord-zuid georiënteerde uitbraak in het westelijke deel van put 9 (S 39; figuur 4.4). Opmerkelijk is dat dit uitbraakspoor zich ten westen van de vermoedde voorburcht bevindt. Waarschijnlijk hangt het samen met de 19e eeuwse bebouwing die hier nog aanwezig was of voorgangers hiervan.

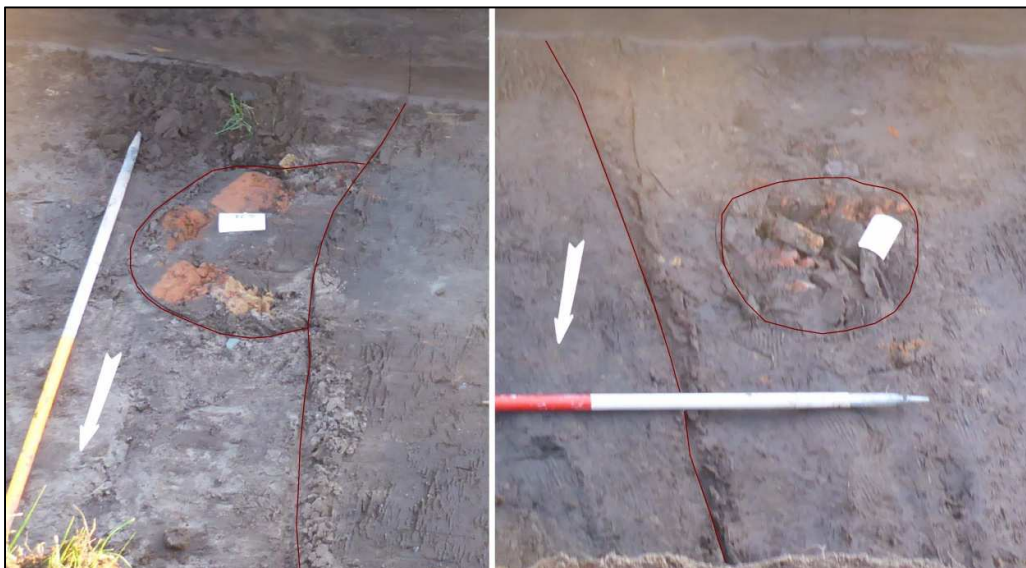
Figuur 4.5 Kuil 24 bevond zich direct ten oosten van de oostelijke kasteelgracht (links). Kuil 25 bevond zich direct ten westen van een recentere sloot (rechts).

In het oostelijke deel van het onderzoeksgebied, put 8, zijn 2 kuilen (S 24 en 25) waargenomen zowel langs de buitenrand van de kasteelgracht (S 23) als de sloot (S 26). Deze kuilen werden gekenmerkt door veel puin (figuur 4.5). Mogelijk gaat het hier om oude gracht- en slootbegeleidende paalkuilen zoals van beschoeiingen.

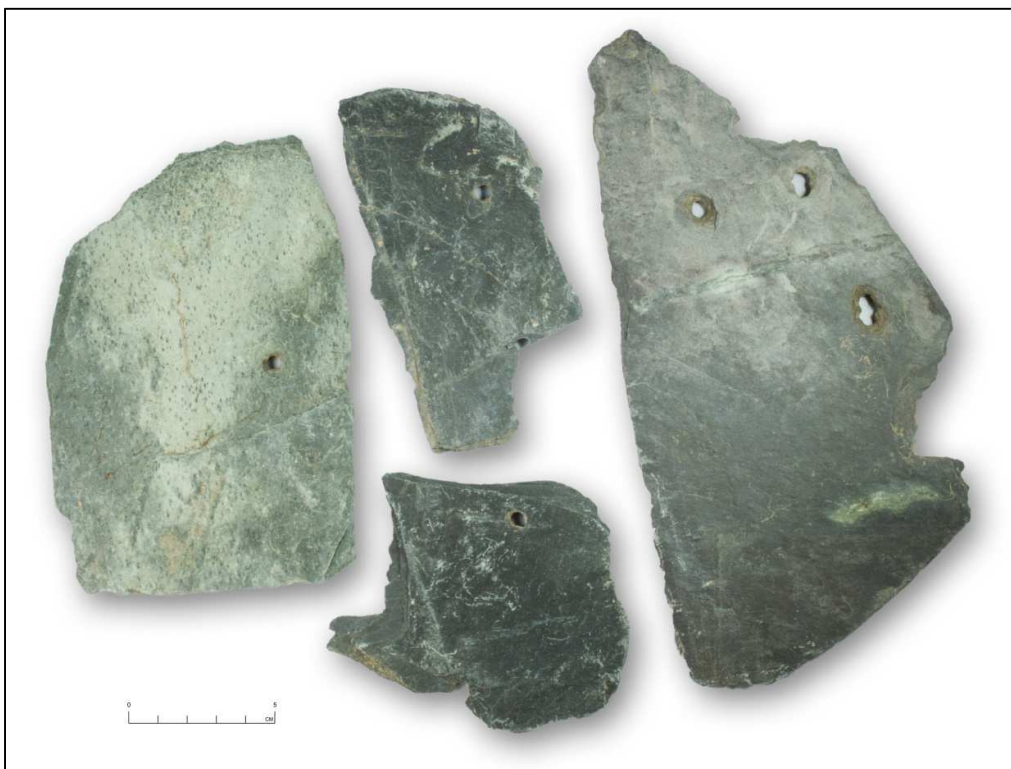
Figuur 4.6 Enkele verzamelde leisteenfragmenten uit put 11 (vnr. 38). De gaatjes voor de dakbevestiging zijn duidelijk waarneembaar.

Het randfragment van de dakpan geeft aan dat gebouwen op het kasteelterrein van ticheldaken voorzien waren. Dat vele gebouwen waren voorzien van een leien dak wordt ruimschoots bevestigd door de grote hoeveelheden leisteenfragmenten die verzameld zijn. Alleen in put 9 was het leisteen merklijk minder aanwezig. In diverse fragmenten is nog het gat herkenbaar waarmee de leien aan het dak genageld waren (figuur 4.6). Binnen de verzamelde fragmenten zijn leistenen met verschillende kleur te herkennen wat kan duiden op diverse reparaties.

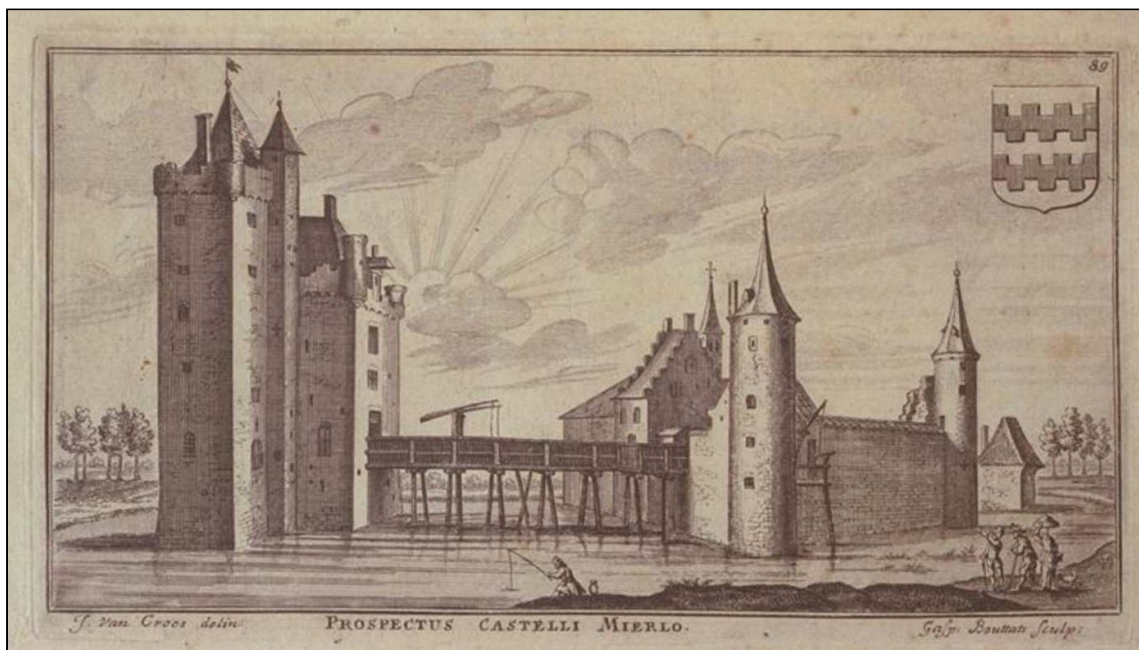
Figuur 5.1. Gravure van het kasteel van Mierlo door G. Bouttats naar een tekening van J. Van Croes uit het einde van de 17^e eeuw.

De gravure geeft een zicht op het kasteel vanuit het noorden (figuur 5.1). Onderaan de gravure staat het opschrift: *J. Van Croes delin* en rechts onderaan *Gasp. Bouttats Sculp.*

De zuidelijke lagere vleugel springt uit naar het westen en bevatte tevens de toegang tot de hoofdburcht. Deze lag duidelijk in de noordelijke helft van de vleugel. Op basis van de vensters (waaronder eveneens kruisvensters) heeft de woonvleugel 3 woonlagen bevat. Waarschijnlijk was deze vleugel (en mogelijk ook de donjon) voorzien van kelder. Evenals de donjon was de top voorzien van een licht uitstaande kraag. Op de hoeken aan de westzijde zijn “arkeltorentjes” weergegeven waardoor ook deze vleugel een indrukwekkend karakter krijgt. Ook centraal in de top van de westzijde is een niet goed herkenbaar torentje of dakkapel aanwezig. De zuidelijke vleugel was voorzien van een schilddak. In de westelijke verbinding tussen de donjon en de lagere vleugel is een hoge toren aanwezig, eveneens met puntdak. Het gaat hier om een traptoren.

Aan de westzijde van de hoofdburcht lag de ommuurde **voorburcht**. De toegang tot de voorburcht is niet weergegeven maar lag waarschijnlijk aan de westzijde. Op de noordelijke hoeken waren ronde torens met dakkapellen voorzien. Op de zuidoostelijke hoek is geen toren weergegeven. Of een toren op de zuidwestelijke hoek aanwezig was, valt niet uit de gravure op te maken. Op basis van overeenkomsten met overige kasteelterreinen bestond de voorburcht waarschijnlijk uit een binnenterrein met aan de zijanten gebouwen. Deze gebouwen konden bestaan uit vakwerken constructies tegen de ommuring gebouwd of uit grotere gebouwen.

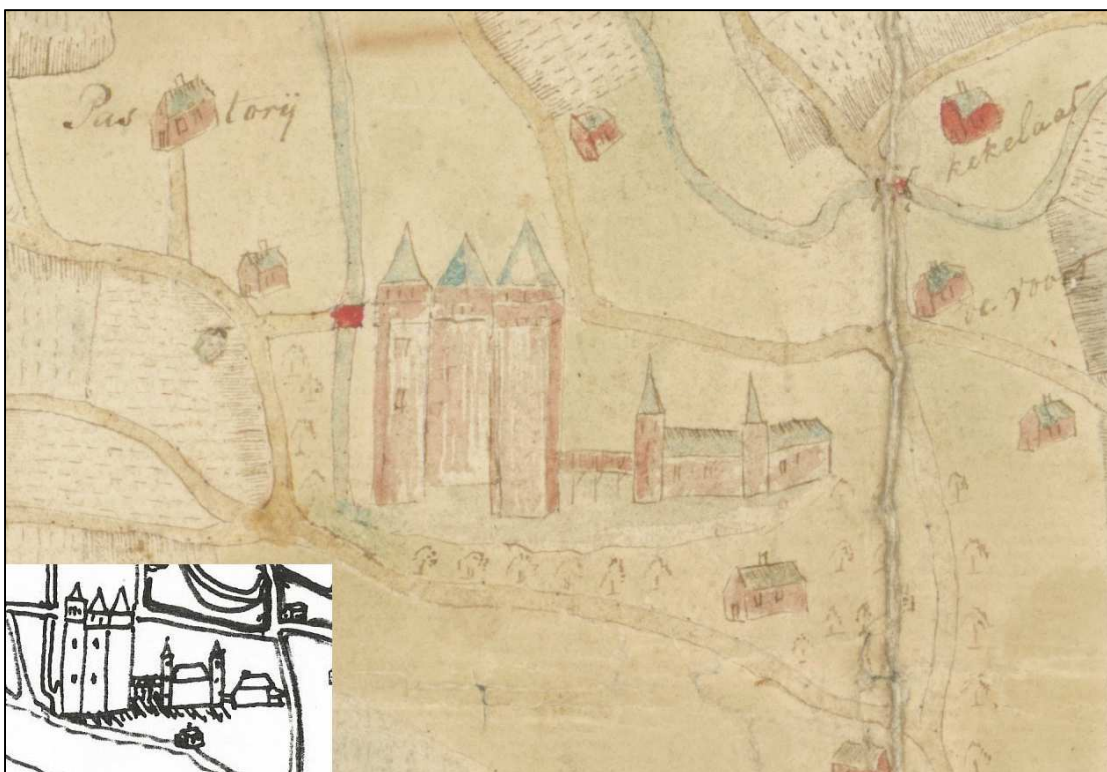
Figuur 5.3. Detail van het kasteel van Mierlo door landmeter Adriaan Coppens omstreeks 1800 vervaardigd naar een origineel uit 1706 (Brabants Historisch Informatie Centrum (BHIC)). De heemkundekring heeft een hedendaagse reproductie in bezit waarbij het kasteelcomplex lichtjes afwijkt (inzet).

Hoewel de afbeelding weinig details geeft met betrekking tot het kasteel zelf, krijgen we voor de eerste keer wel een idee van de omgeving van het kasteel. Het kasteel was gelegen tussen voorlopers van de huidige Kasteelweg, Heer de Heuschweg, Trimpert en Aardbosweg. Heel dit gebied was in gebruik als weide. Alleen in de noordwesthoek was blijkbaar bewoning aanwezig en langs de Kasteel- en Aardborstweg waren bomen aangeplant. Er is geen wateraanvoer voor de grachten herkenbaar wat duidt op het gebruik van grondwater voor de watervoorziening. Langs de oostzijde was wel een sloot aanwezig om het overtollige water weg te voeren. De weg Trimpert kruiste deze sloot via een brug.

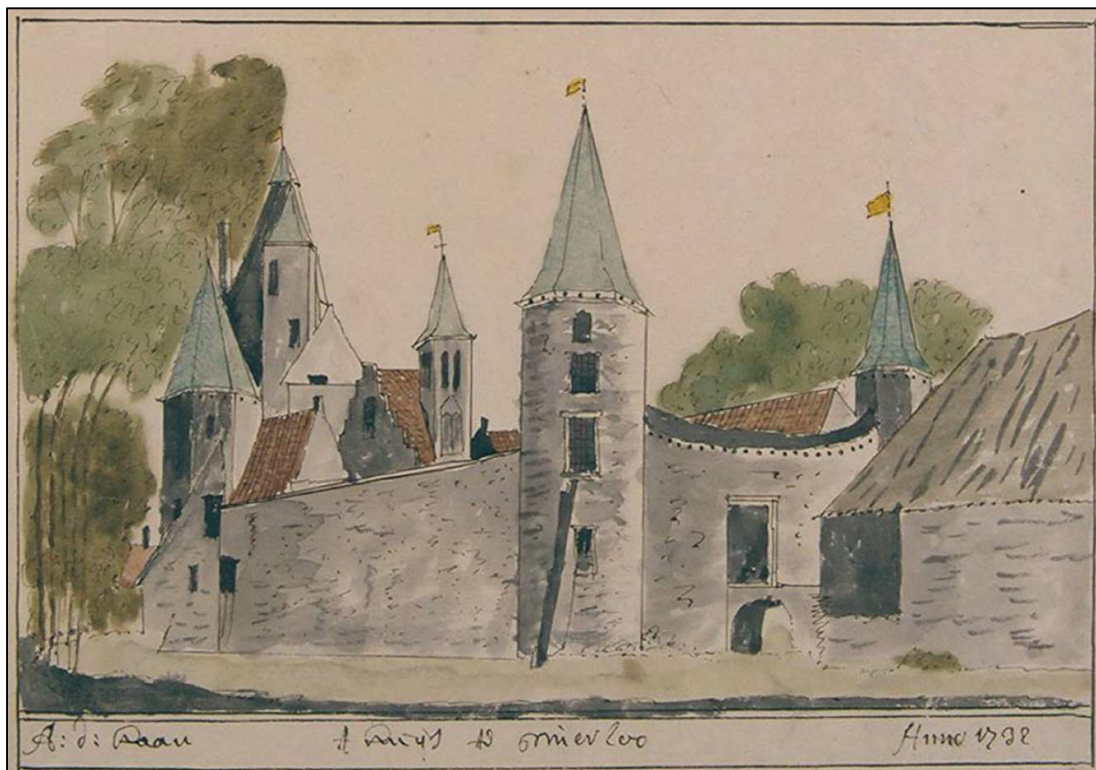
Figuur 5.6. Gekleurde weergave van 't huys van Mierlo anno 1732 in de Atlas Schoemaker (bron: Brabantcollectie, Universiteit van Tilburg).

Op de tekening is een rechthoekig ommuurd en omgracht complex afgebeeld met op 3 hoekpunten (noordoost-, noordwest- en zuidwestzijde) een hoektoren. Deze torens met leien daken zijn versterkt door een steunbeer. Aan de achterzijde (zuidzijde) lijkt over de gehele lengte een gebouw met pannendak aanwezig. Langs de noordzijde is alleen in de noordoosthoek een kleiner gebouw (met pannendak) aan de noordoosttoren aangebouwd. Centraal in de oostzijde is een gebouw met trapgevels en pannen dak weergegeven dat tevens voorzien is van

1732' vervaardigd door Abraham de Haen (figuur 5.6). Schoemaker heeft een tekening van de Haen als voorbeeld gebruikt en deze ingekleurd. De originele schets van de Haen (figuur 5.7, boven)⁴⁹ werd ook als basis gebruikt voor een tekening van zijn leerling Hendrik Spilman (1721-1784).⁵⁰ Deze tekening (figuur 5.7, beneden), hoewel niet ingekleurd, verschaft op diverse punten meer duidelijkheid dan het grovere werk van Schoemaker.

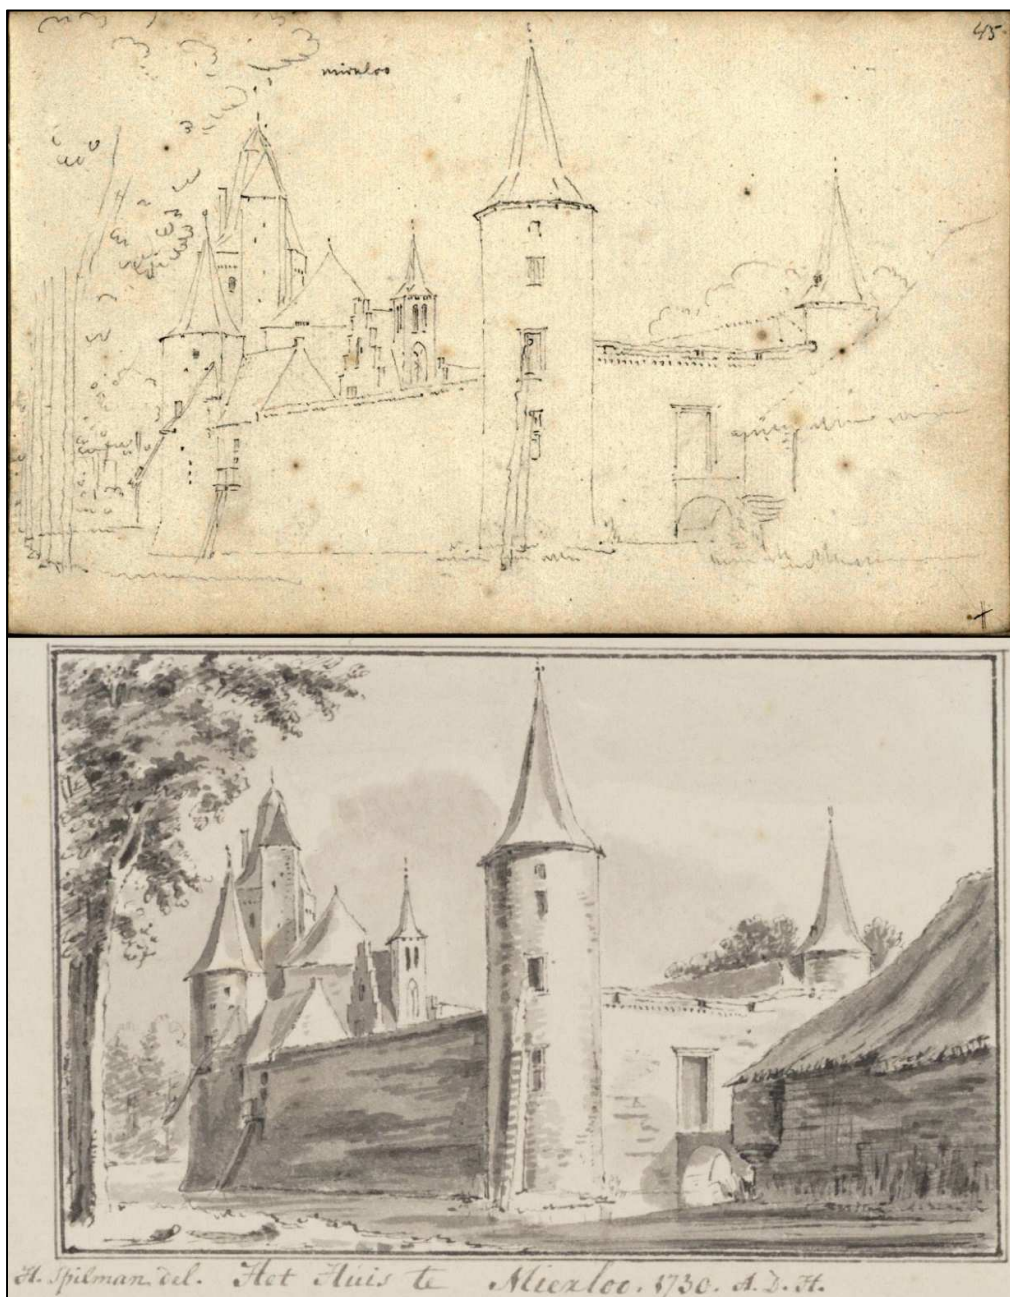
Figuur 5.7. De originele schets van 't huys van Mierlo van A. de Haen (boven; Rijksmuseum RP-T-1918-230A-45(R)) werd ook als basis gebruikt voor een tekening van zijn leerling H. Spilman (beneden; Bibliotheek gemeente Rotterdam).

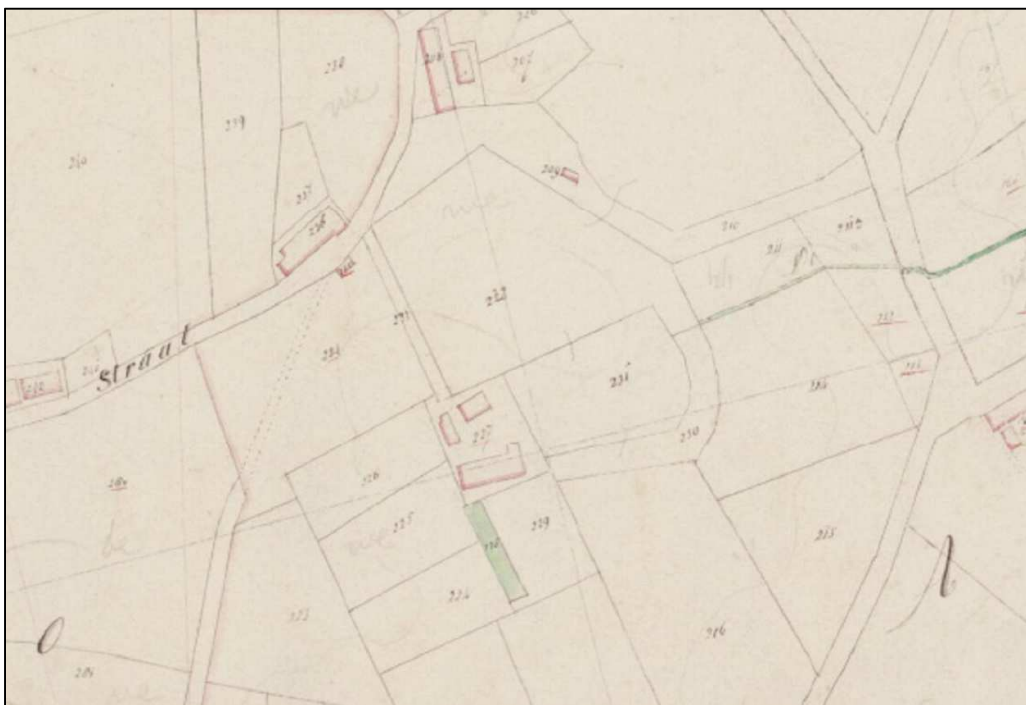
Figuur 5.10. Het kasteelterrein van Mierlo kort na de afbraak van het kasteel (bron: RCE beeldbank)

Hoewel op het oudste kadastrale minuutplan het kasteel reeds verdwenen is (figuur 5.10), geeft de percelering nog een schat aan informatie over de ligging en omgeving van het kasteel. Voor de kadasterkaarten werden namelijk de grondeigendommen nauwkeurig opgemeten en op kaart gezet.

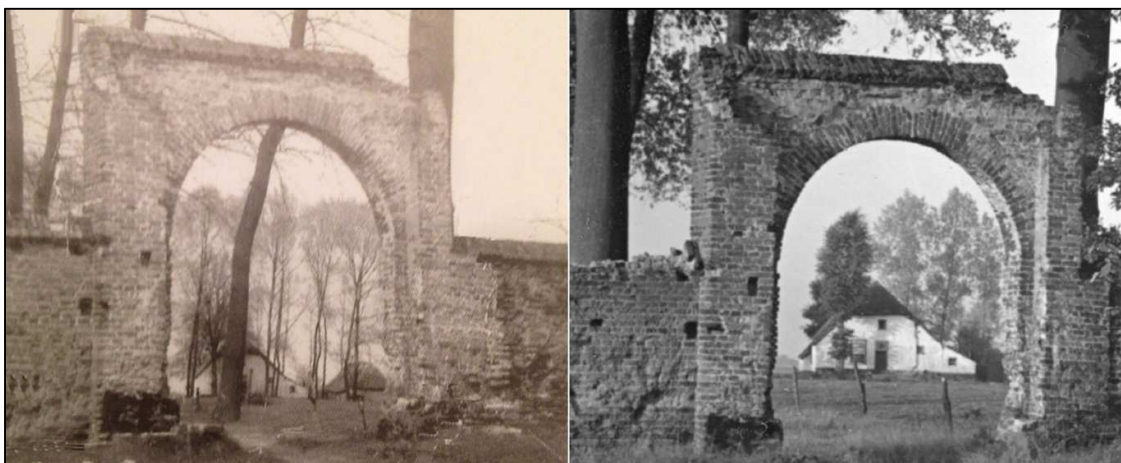
Figuur 5.11. De kasteelpoort omstreeks 1930 (links) en 1940 (rechts) (bron: Heemkundekring Myerle).

Omstreeks 1930 is ook dit laatste gebouw verdwenen. Alleen de stenen poort en de omgrachting herinnerden nog aan het oude kasteel. De poort naar het kasteelcomplex (figuur 5.12) werd omstreeks 1948 na een zware storm gesloopt.

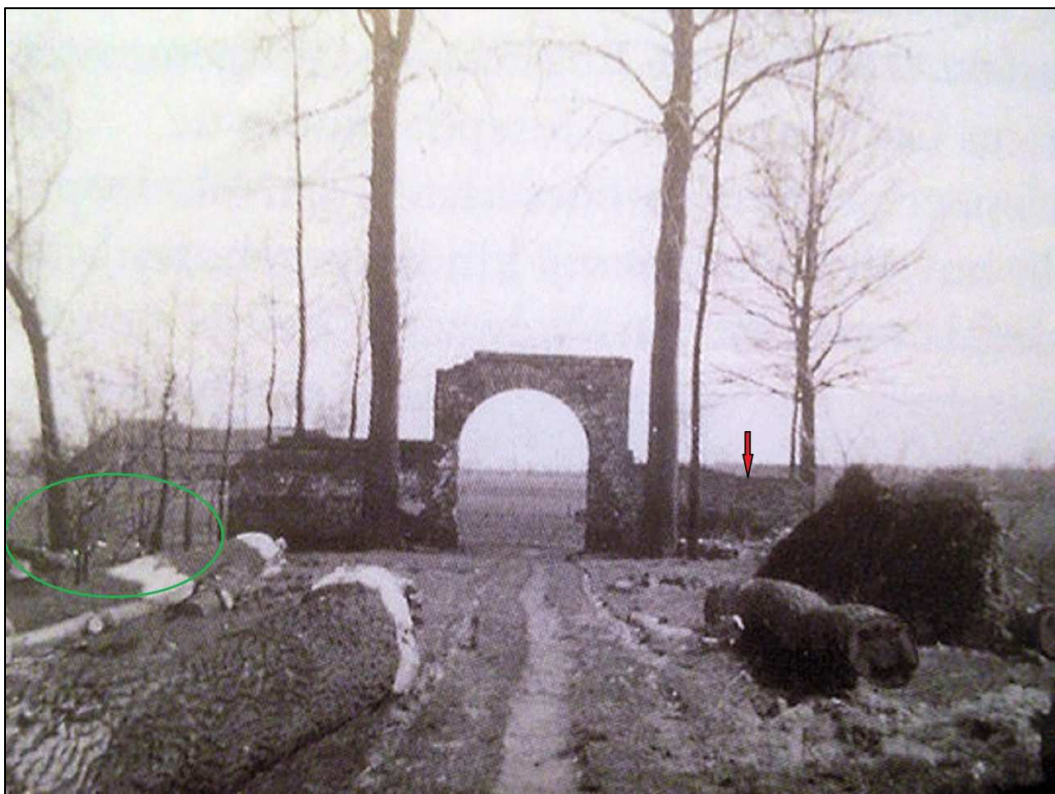
Figuur 6.4. Zicht vanuit de dreef op de kasteelpoort omstreeks 1940-1945 (bron: Heemkundekring Myerle). Op de achtergrond links is de hoeve Zwanenweijer herkenbaar. Hoewel op het kasteelterrein de laatste gebouwen al in onbruik zijn geraakt, zijn mogelijk nog vervallen restanten aanwezig (rode pijl). De bomen ten oosten van de dreef (groene cirkel) liggen duidelijk lager en duiden mogelijk op de gedempte kasteelgracht.

Het is enigszins merkwaardig dat de toegang tot het kasteelcomplex (in de NieuweTijd) niet aan de drogere noordelijke zijde van de voorburcht bevond. Een ca. 80 m lange noord-zuid georiënteerde laan verbond de huidige kasteelweg met het (lage) gebied ten westen van de ommuurde voorburcht. De bakstenen toegangspoort die zich hier bevond, bleef nog tot in de 20e eeuw bewaard (figuur 6.4).⁸¹

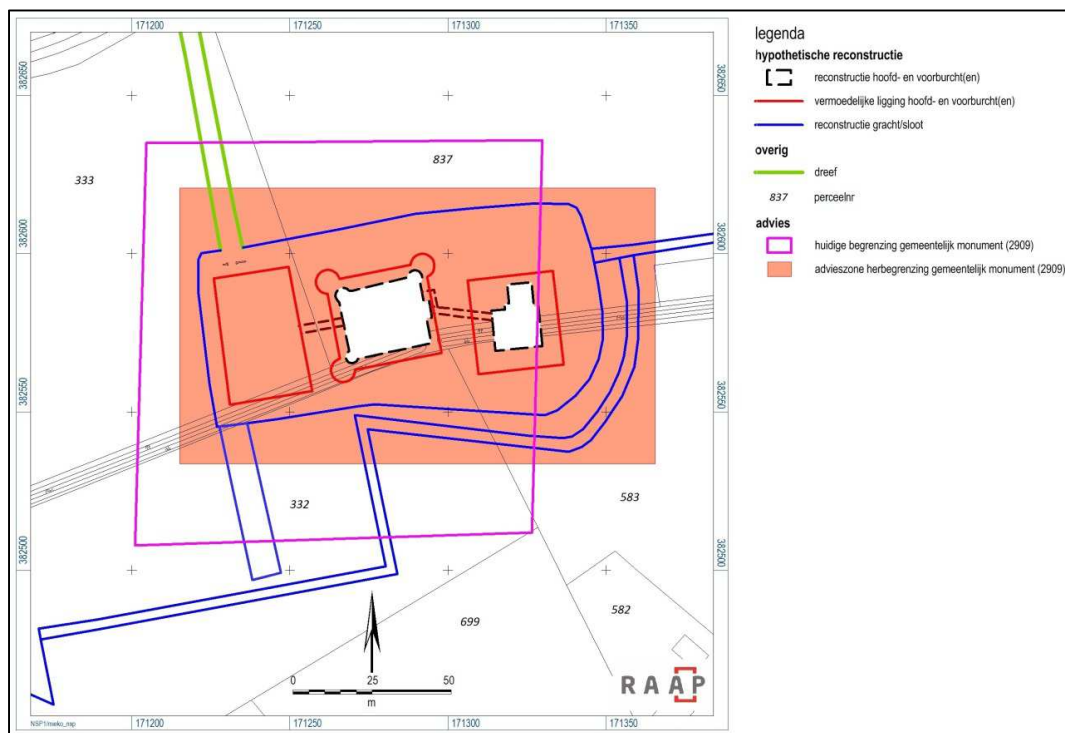
Figuur 7.1. Aanbeveling met betrekking tot de aanpassing van het huidige archeologisch monument.

⁹⁰ Hoewel het voorgestelde gebied als archeologisch monument is uitgebreid naar het oosten, is de oppervlakte van het nieuw beschermd gebied (1,36 ha) kleiner als de huidige beschermde oppervlakte (1,57 ha).
