# Karakteristieke panden centrum Geldrop

Gemeente Geldrop-Mierlo  
Afdeling Ruimte  
Februari 2023

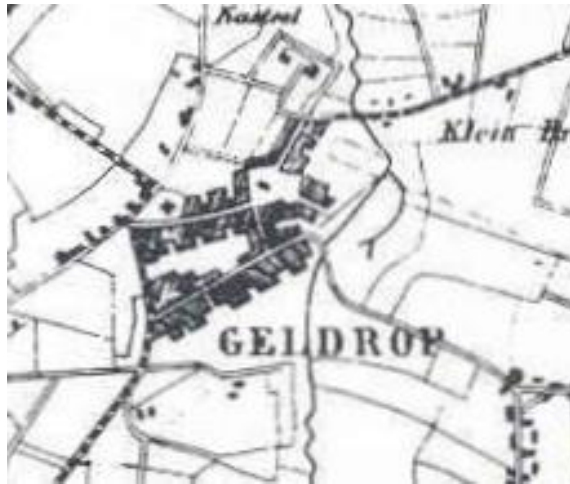
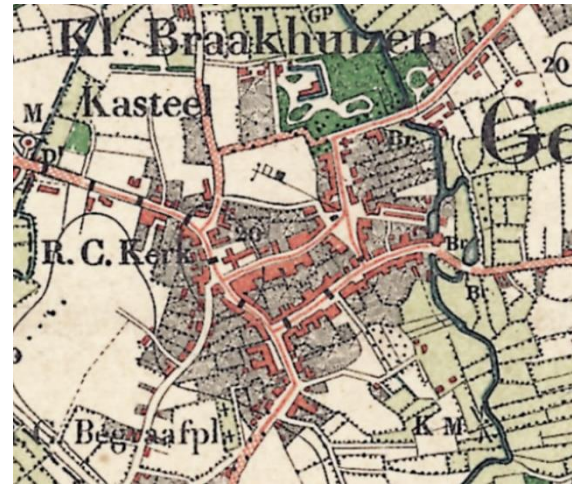
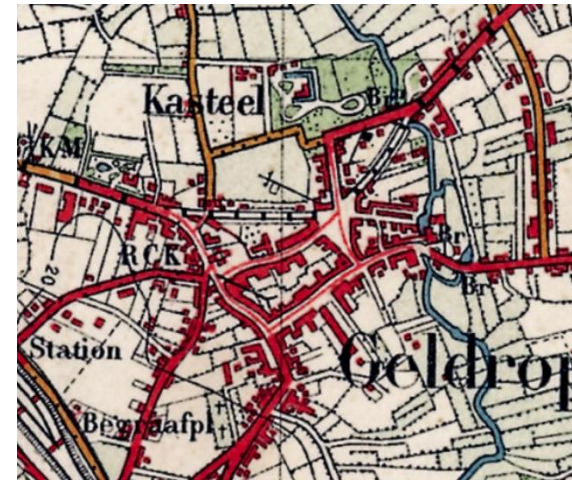
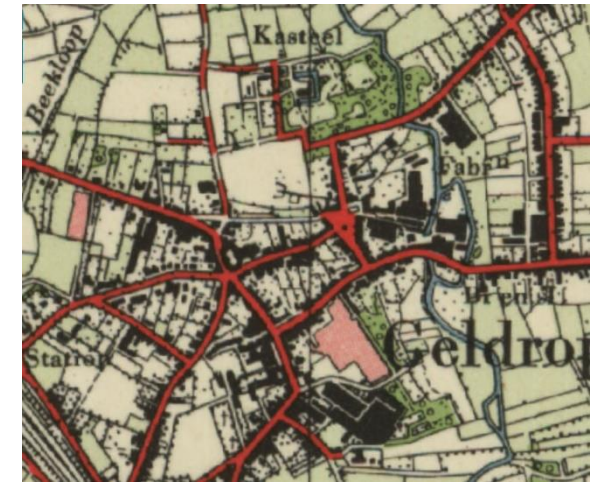
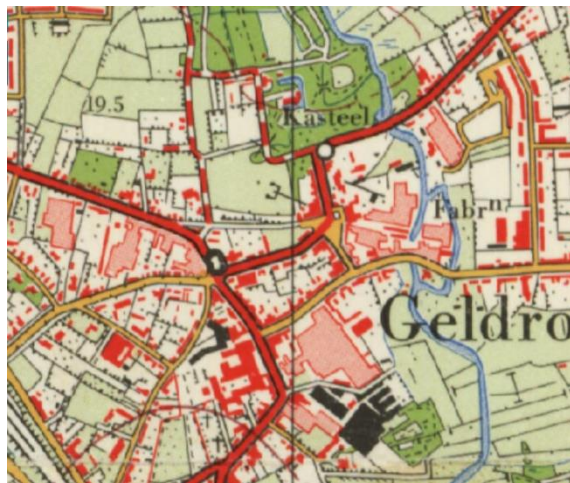
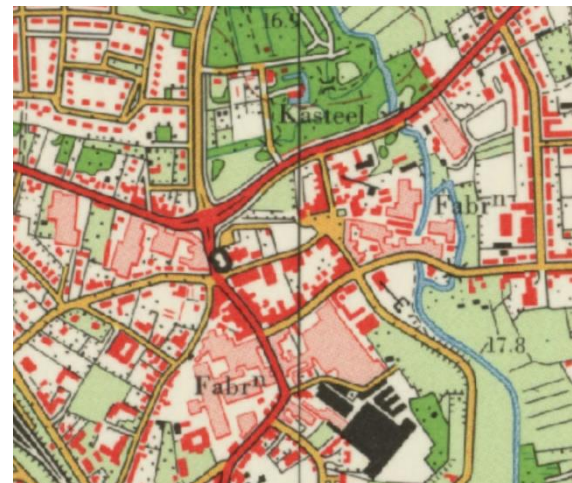
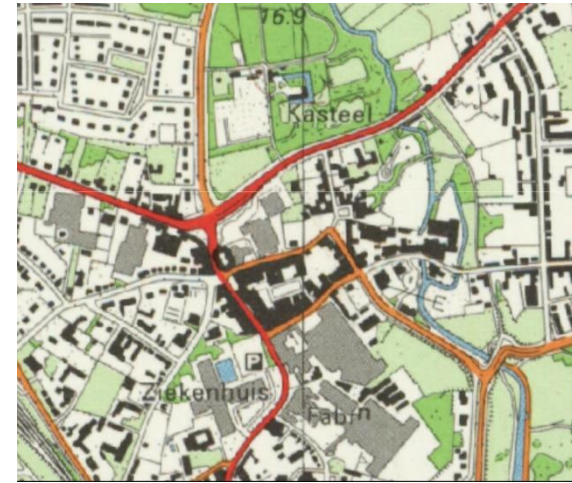
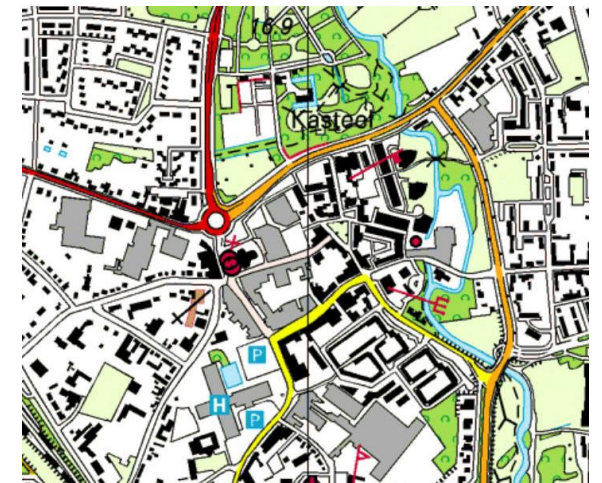
Op bovenstaande kaartjes is de groei en verandering van het dorp goed te zien. Geldrop ontwikkelde zich van agrarische tot geïndustrialiseerde nederzetting in de 19<sup>e</sup> en 20<sup>e</sup> eeuw. Het carré in het centrum is echter steeds als heldere vorm zichtbaar. Er omheen is uitgebreid en getransformeerd. Fabrieken zijn gebouwd en hebben eind 20<sup>ste</sup> en begin 21<sup>ste</sup> eeuw veelal plaats gemaakt voor woningbouw. Een aantal ingrijpende stedenbouwkundige ontwikkelingen hebben de oorspronkelijke nederzettingsstructuur op sommige plekken ook aardig aangetast en verstoord. Dit is onder andere goed te zien bij het grootschalige ziekenhuiscomplex aan het Bogardeind en rondom de Heuvel. Ook zien we duidelijke veranderingen in de wegenstructuur rondom het centrum, zoals het verbinden van de Mierloseweg met de Eindhoveneweg en de aanleg van de Johan Peijnenburgweg. In het centrum zelf is de wegenstructuur vrijwel hetzelfde gebleven. Wel heeft bebouwing moeten wijken voor de toename van het autoverkeer. Qua ontsluiting zijn er ook veranderingen geweest. Vanaf het eind van de 20<sup>ste</sup> eeuw is het carré niet meer geheel voor het gemotoriseerd vervoer beschikbaar geweest.

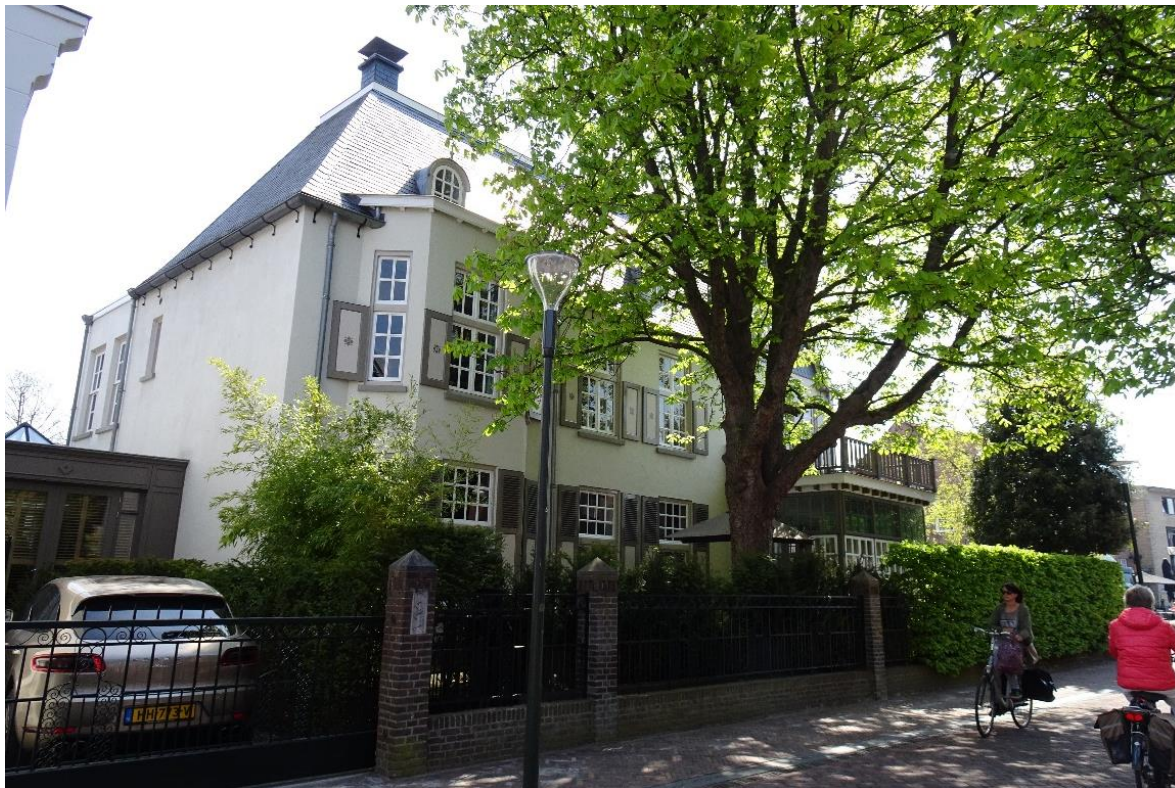
## Heuvel 2

Van grote beeldbepalende waarde voor de identiteit van Geldrop centrum is Heuvel 2. Het vormt samen met Heuvel 3 één van de historische wanden van het 'Bevrijdingspleintje'. Het heeft een geheel eigen karakteristiek, gebouwd in Chaletstijl, waardoor het een markant accent is aan het plein. Dit pand was de voormalige woning van notaris Antonie Mertens, hij was vanaf 1899 de vijfde notaris in Geldrop. De villa is gebouwd in 1910 en bestaat uit 2 lagen met een leien kap. Dit hoekpand heeft met zijn topgevels een 2-zijdige oriëntatie naar de Hofstraat en de Heuvel. De entree ligt aan het plein. In de Hofstraat heeft de woning een éénlaagse serre en een tweelaagse erker. Samen met de roedeverdeling van de ramen, de luiken, de bijzondere entree en vele detailleringen is het pand beeldbepalend. Dit geldt ook voor de grote Kastanjeboom in de tuin en de stenen muur met gietijzeren sierhekwerk. De ligging en functie als hoekpand in het stedenbouwkundig weefsel in historische straat- en pleinwand, de cultuurhistorie, de architectuurstijl, de detailleringen, de esthetische waarde, de herkenbaarheid en de gaafheid maken dat dit pand karakteristiek is.

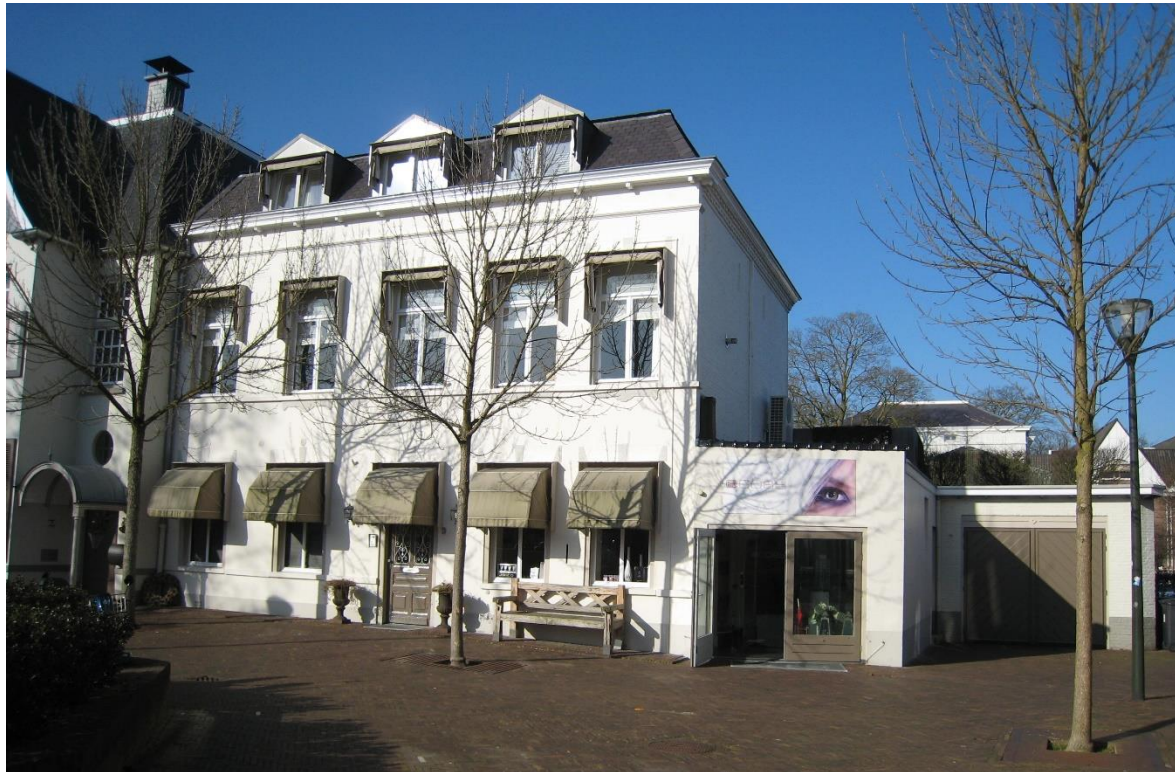
## Heuvel 3

Heuvel 3 is een classicistisch herenhuis uit de tweede helft van de 19<sup>de</sup> eeuw. Het is van beeldbepalende waarde voor de identiteit van Geldrop centrum. Dit herenhuis vormt samen met Heuvel 2 één van de wanden van het 'Bevrijdingspleintje'. Het pand bestaat uit twee bouwlagen met een met leien gedekte kap. Het kent een bijna symmetrische gevelindeling met entree aan het plein. Het is een statig woonhuis, passend bij de andere panden rondom dit pleintje en het 'horecaplein'. In dit pand heeft Middenstandsbelangen een tijdje gehuisvest gezeten. De ligging in het stedenbouwkundig weefsel, in een historisch ensemble aan het plein, de cultuurhistorie (gebouwd in een periode dat de textielindustrie floreerde), de architectuurstijl, de herkenbaarheid en de gaafheid maken dat dit pand karakteristiek is.

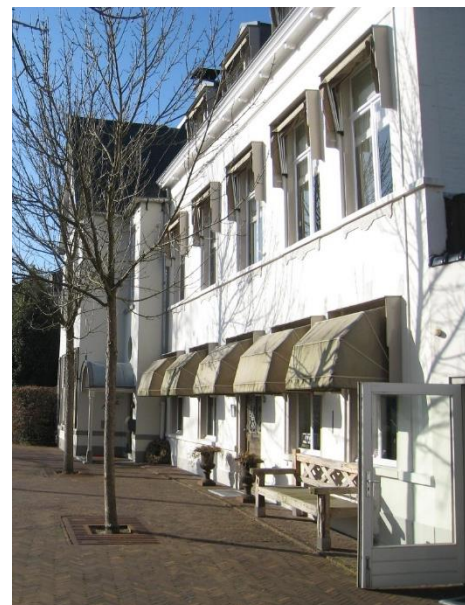
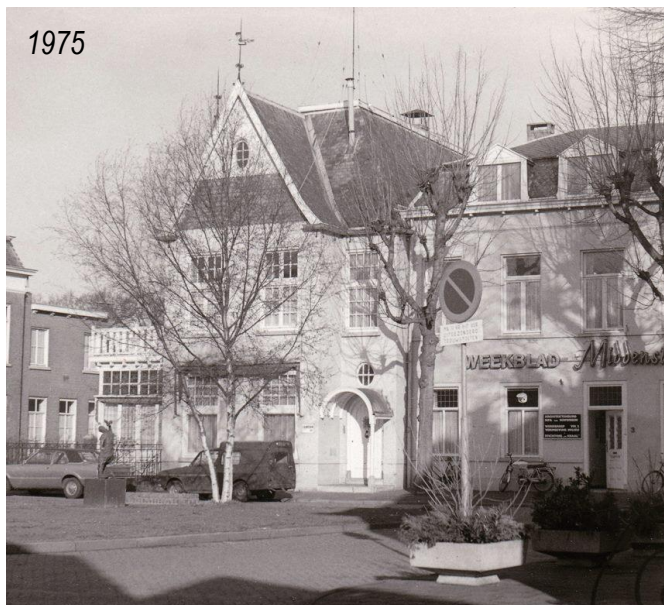
*Bouwtekening verbouwing in 1953 (toevoegen dakkapellen)*

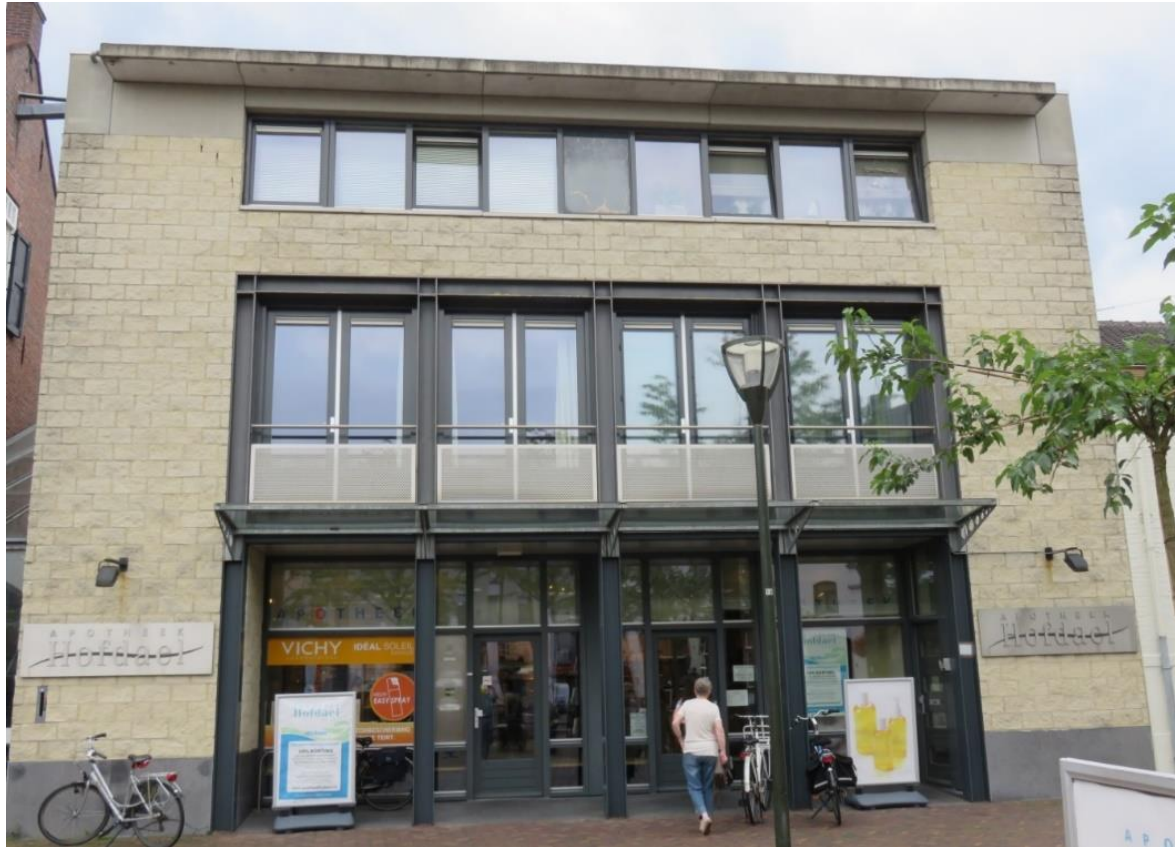
*Tekening verbouwing kantoor Wollenstoffenfabriek die hier voorheen stond, 1927*

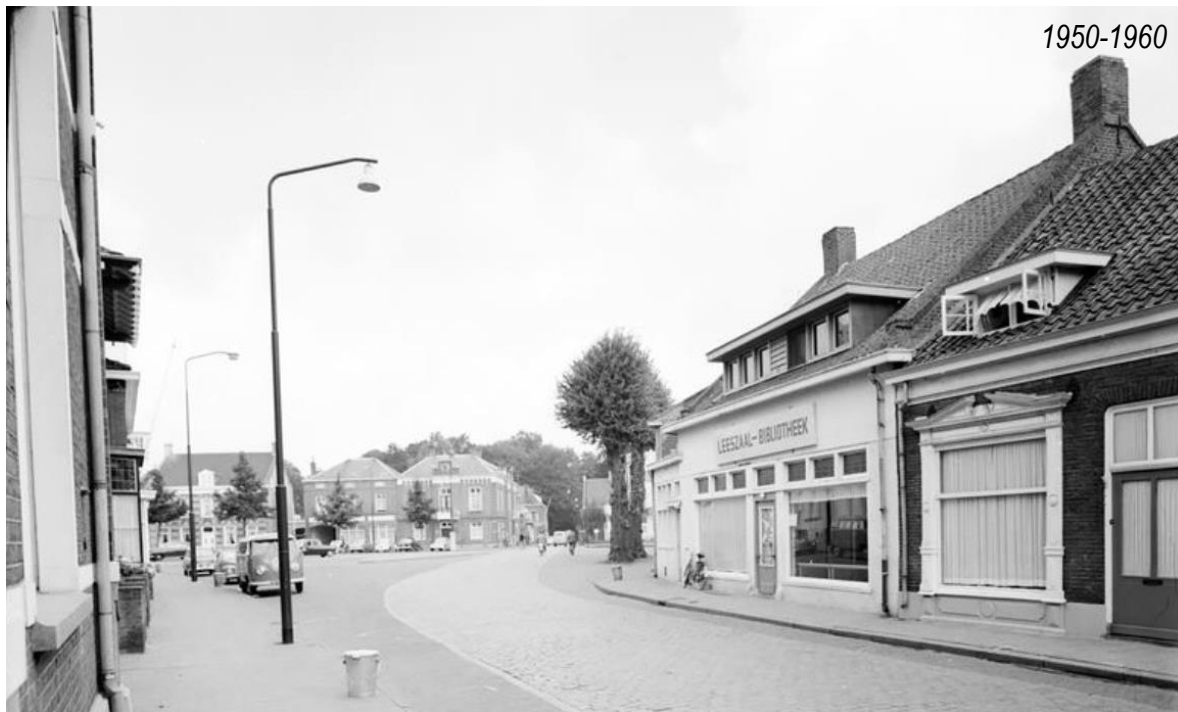
## Heuvel 10a en 10

Qua menselijke maat, schaal en massa past dit gebouw, oorspronkelijk uit begin 20<sup>ste</sup> eeuw, volledig in zijn omgeving. Het bestaat uit één laag met zadeldak met aan buitenzijden een gemetselde schoorsteen. De aanbouw is iets lager en staat gedraaid ten opzichte van de hoofdmassa en Heuvel 10a. De nokrichtingen zijn evenwijdig aan de straat. De raam- en deurvensters hebben een roedeverdeling en zijn aangebracht onder getoogde bogen met geboorte- en sluitstenen.

Het pand heeft diverse verbouwingen, gevelwijzigingen en functiewijzigingen door de jaren heen doorstaan, van woonhuis, naar café, winkel, bibliotheek, enzovoort. Vanwege de kleinschaligheid is dit pand van karakteristieke waarde. Tevens maakt het onderdeel uit van het historische ensemble van het Heuvelplein en van de historische, kleinschalige straatwand. De knik in de rooilijn benadrukt de historische parcellering.

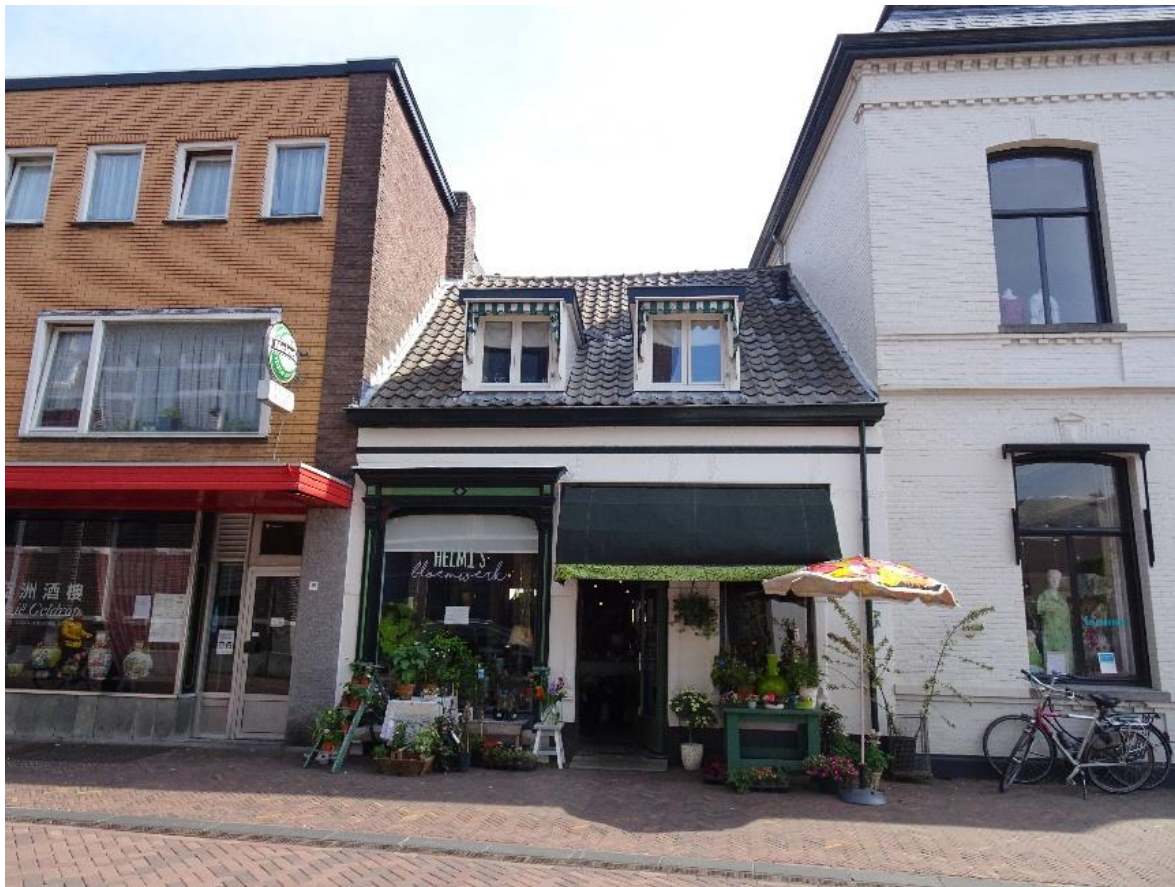
## Heuvel 16

Dit woonwinkelpand is in 1910 gebouwd. Het bestaat uit één laag met langskap. Op de kap zijn later 2 kleine dakkapellen aangebracht. Zeer bijzonder is de omlijsting van de winkelruit. De detaillering is gaaf bewaard gebleven. Samen met de aanwezige karakteristieken van de kroonlijst, fries, plint, bakgoot, deuropening en rechter venster, het stucwerk, enzovoort is het pand waardevol. Het pand heeft tevens een kleinschalige maat en schaal. Het zorgt voor afwisseling in het straatbeeld en de gevelwand. Door de cultuurhistorische waarde, de architectonische waarde van hoofdvorm, gevel, dak en detaillering en de gaafheid van de geornamenteerde winkelpui is dit pand beeldbepalend en karakteristiek in de kleinschalige, historische gevelwand van dit deel van de Heuvel.

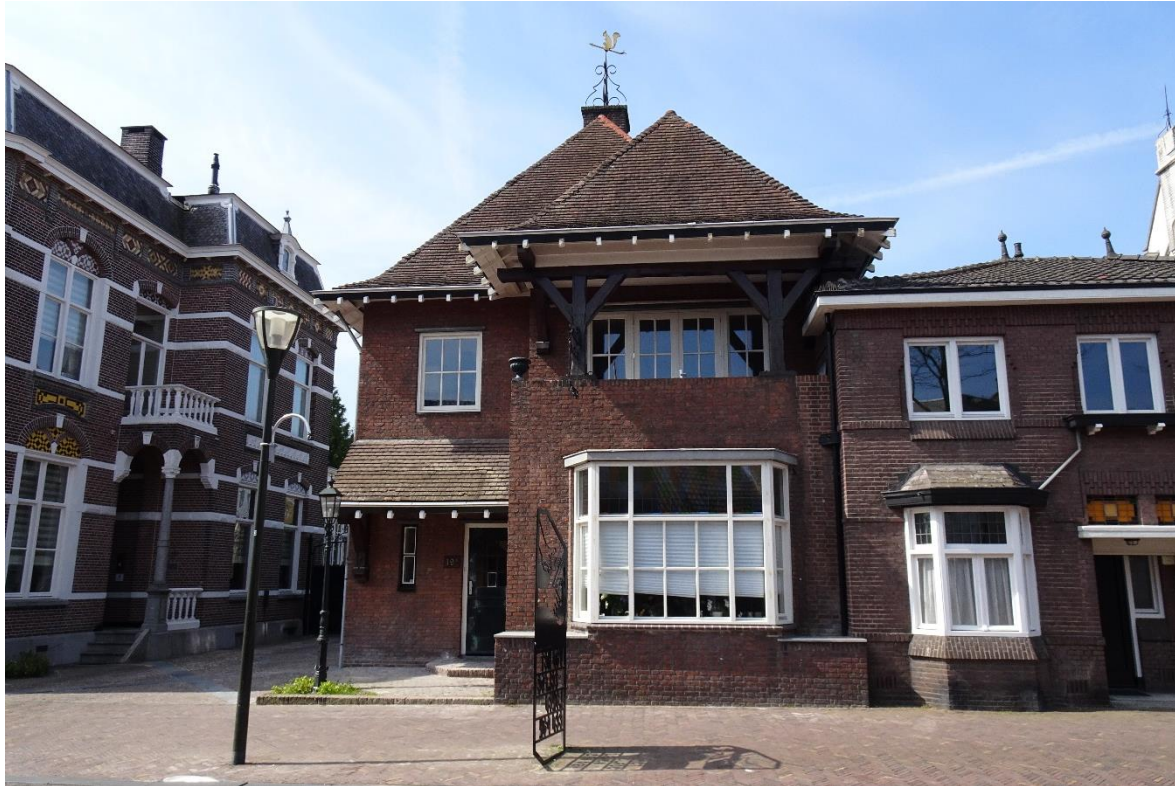
## Heuvel 19a

Deze half vrijstaande villa uit het Interbellum is gebouwd in 1941. Het is op een traditionele manier gebouwd. Ondanks de sobere tijd destijds is het een woning van allure. Het is de voormalige burgemeesterswoning van burgemeesters Van Erp en Van Lanschot. Tussen beide burgemeesters in, is de sociale dienst hier gehuisvest geweest.

Het bestaat uit 2 lagen met een met rode lei gedekte schildkap. De kap is samengesteld en knikt naar de onderzijde naar buiten en heeft een ruime overstek op uitstekende geprofileerde klossen. De nok staat dwars op de Heuvel. Op de nok staat een gemetselde schoorsteen met ijzeren windvaan. De rechter voorzijde is over 2 lagen naar voren uitgebouwd met een aangekapt schilddak en een wat lagere nok, dwars op de straat. Links hiervan bevindt zich aan de straatzijde, onder een lessenaarsdak, de hoofdentree. Een laag stoepje en een optrede leiden hierheen. Hier bevindt zich ook een sierlantaarn. De uitbouw rechts heeft aan de voorzijde een erker met roedeverdeling, glas-in-lood en een plat dak. De hoeken zijn afgeschuind en aan weerszijden bevinden zich gemetselde bloembakken. Op de eerste verdieping bevindt zich een balkon met gemetselde borstwering en een zware houten constructie. Hier ligt de gevel iets terug. De linker zijgevel van het pand kent enkele gevelopeningen, waarvan het grote venster met roedeverdeling, glas-in-lood en gebogen bovenkant bijzonder is.

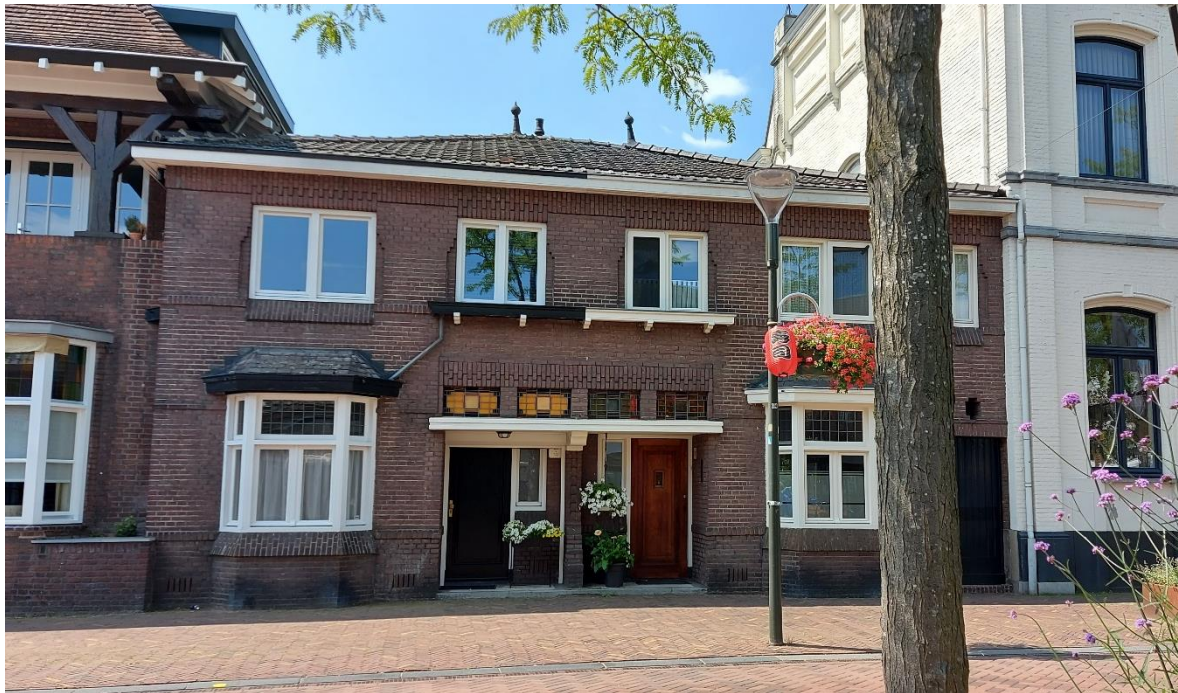
## Heuvel 20-21

Deze Expressionistische tweekapper is gebouwd in 1929. Het bestaat uit twee lagen met een schildkap. De nok is evenwijdig aan de straat. De kap heeft een overstek met geprofileerde goot. Bijzonder zijn de detailleringen in het metselwerk/metselwerk versieringen, het metselwerkverband en de omranding van de ramen op de eerste verdieping, de glas-in-loodramen boven de entree en de erkers. De erkers hebben een half leien schilddak met overstek en afgeschuinde zijden. De verdiepte entrees aan de straatzijde hebben een gezamenlijk luifel. De ramen erboven hebben een geprofileerde bloembak op geprofileerde klossen. De rechter voordeur is nog oorspronkelijk. De tweekapper is bijna symmetrisch, rechts bevindt zich een poort. Het pand is architectonisch nog erg gaaf en bijzonder. Het pand maakt deel uit van de historische wand aan de Heuvel en het plein en heeft daarmee en door zijn maat en schaal een duidelijke plek in de stedenbouwkundige structuur. Door de typerende architectuurstijl, de cultuurhistorie, de stedenbouwkundige positie aan het plein en gaafheid en herkenbaarheid is het pand van karakteristieke waarde voor het centrum.

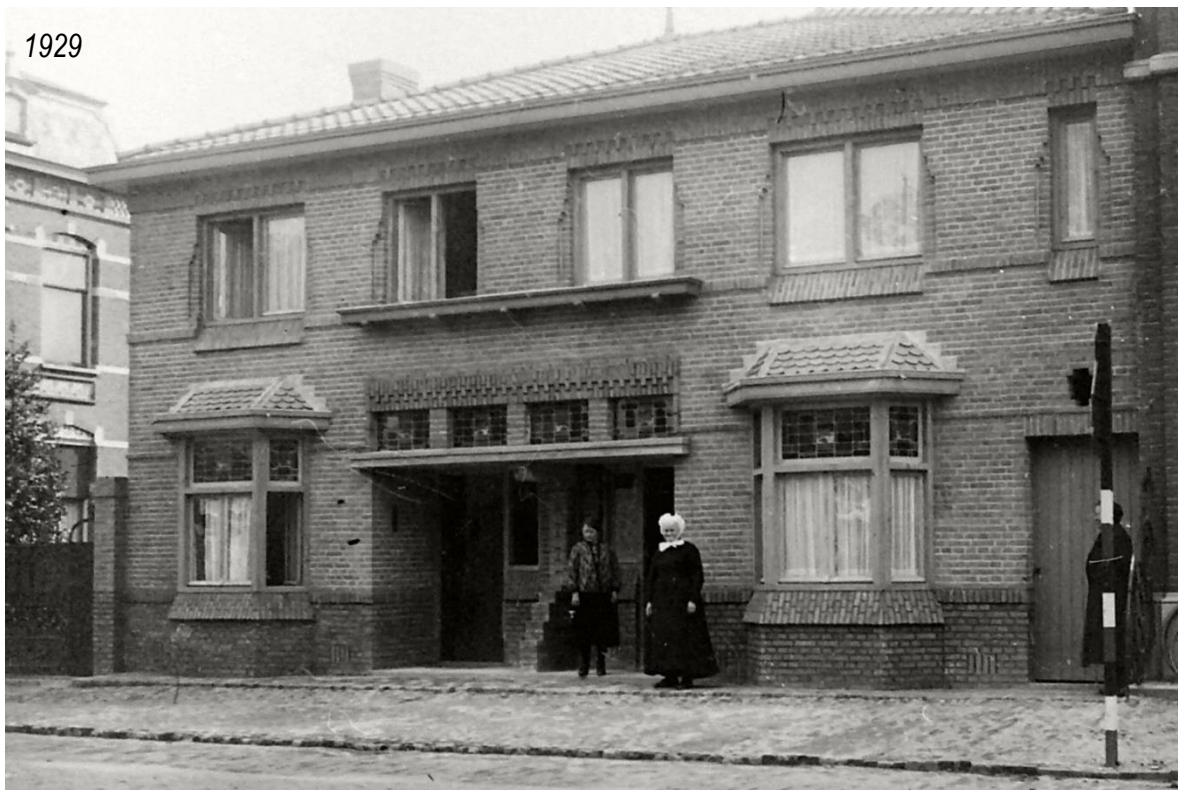
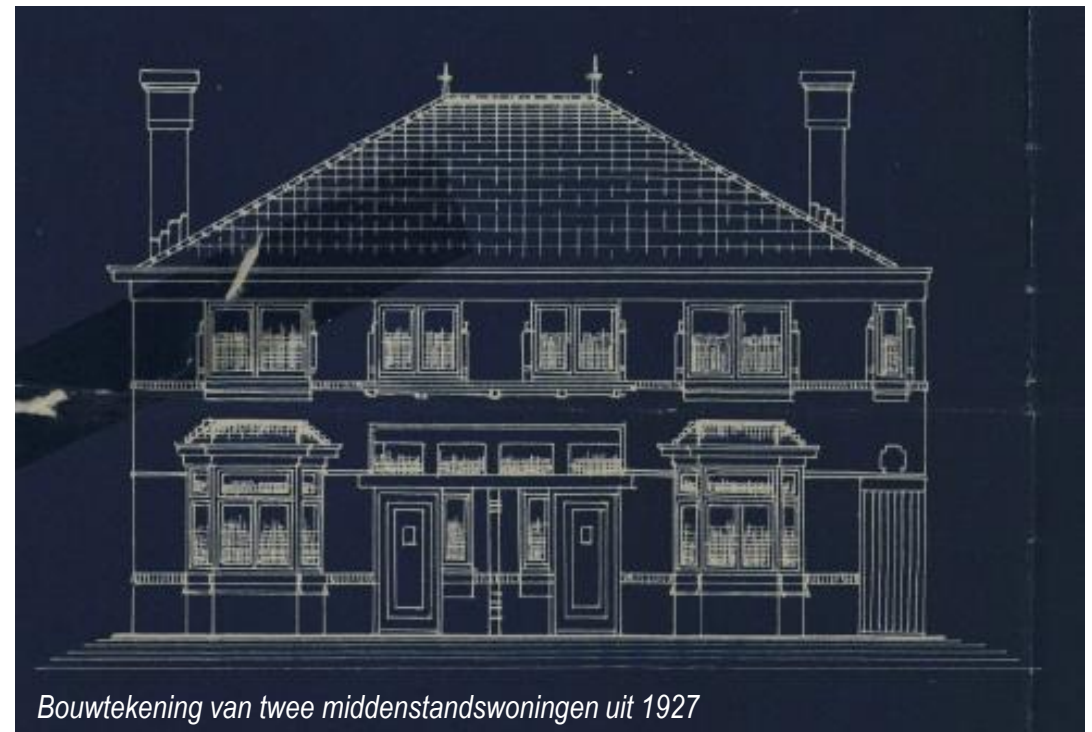
*Bouwtekening van twee middenstandswoningen uit 1927*

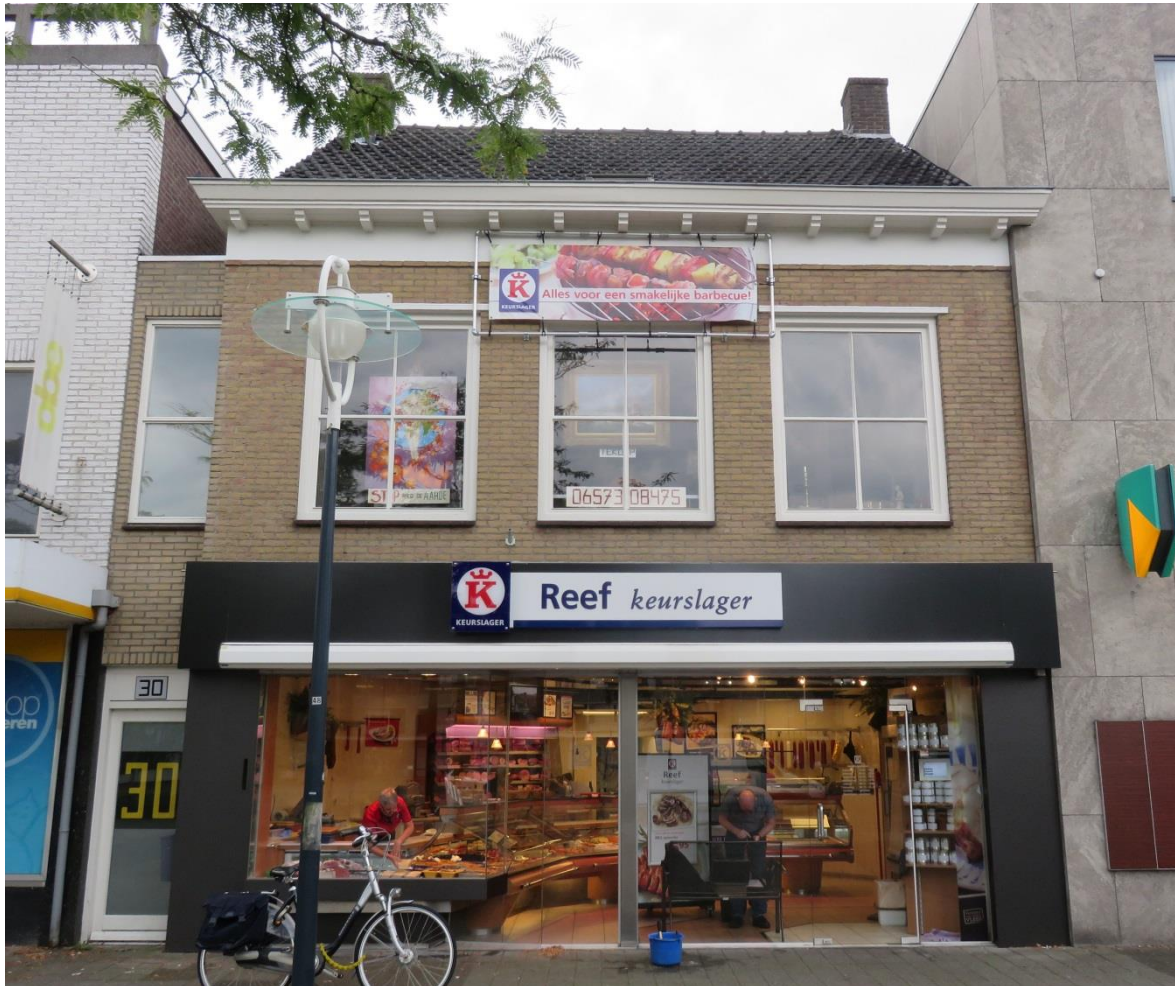
## Heuvel 30-31

Dit woonwinkelpand is in de Wederopbouwperiode gebouwd. Onderstaande bouwtekening komt uit een dossier uit 1965 voor de verbouwing van het pand voor dr. Theunissen en omvat praktijkruimten en een laboratorium. Het bestaat uit twee lagen met een schilddak, met de nok evenwijdig aan de straat. Aan weerszijden heeft het twee gemetselde schoorstenen op de nok. Aan de linkerzijde bevindt zich een terugliggend 2-laags deel met entree naar de bovenwoning. De winkelpui is gemoderniseerd. Op de verdieping zijn 3 grote (kunststof) ramen met roedeverdeling aanwezig. Bijzonder is de geprofileerde bakgoot op klossen met een vlak fries als kroonlijst. Recentelijk is helaas een grote kunststof dakkapel op het dak geplaatst.

Het pand is tussen de grootschalige nieuwbouw van de jaren '60 een opvallende verschijning. De maat en schaal zijn goed. Dit pand, gelegen aan het 'marktplein', is van architectonische en cultuurhistorische waarde voor het centrum en daarom als karakteristiek aan te duiden.

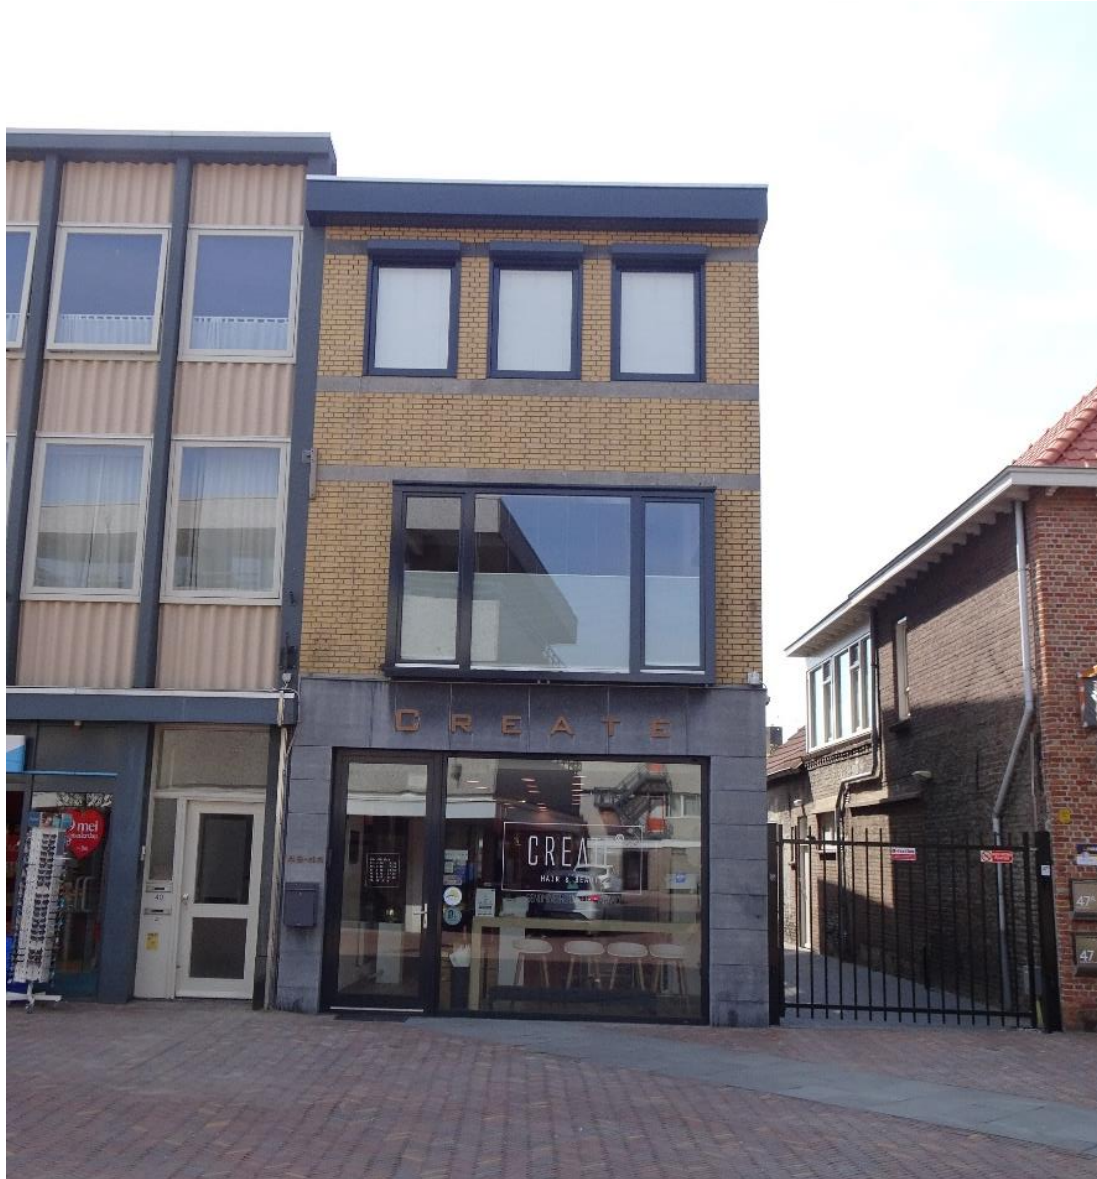
## Heuvel 45-46

Dit pand is gebouwd/verbouwd in 1960 in opdracht van kapsalon Maison Diny. De gevel is sindsdien grotendeels hetzelfde gebleven. De winkelpui is enkele jaren geleden gemoderniseerd. Het bestaat uit 3 bouwlagen met een overstekend plat dak. De gevel is opgetrokken in gele baksteen, voorzien van 3 betonnen banden, die de boven- en onderzijde van de gevelopeningen begrenzen. Op de rechter zijgevel, vanuit de straat zichtbaar, is een schildering aangebracht. Waar we in het centrum vooral minder goede voorbeelden van naoorlogse bouw zien, is dit een pand dat wel een kwalitatief goed beeld geeft. Bijzonder is de erker op de 1<sup>e</sup> verdieping. De historische breedtemaat geeft het pand een menselijke maat. Door het heldere architectuur-concept en de gaafheid van de gevel kunnen we dit pand karakteristiek noemen. Daarbij is het van cultuurhistorische waarde als een goed voorbeeld van nieuwbouw in de jaren '60.

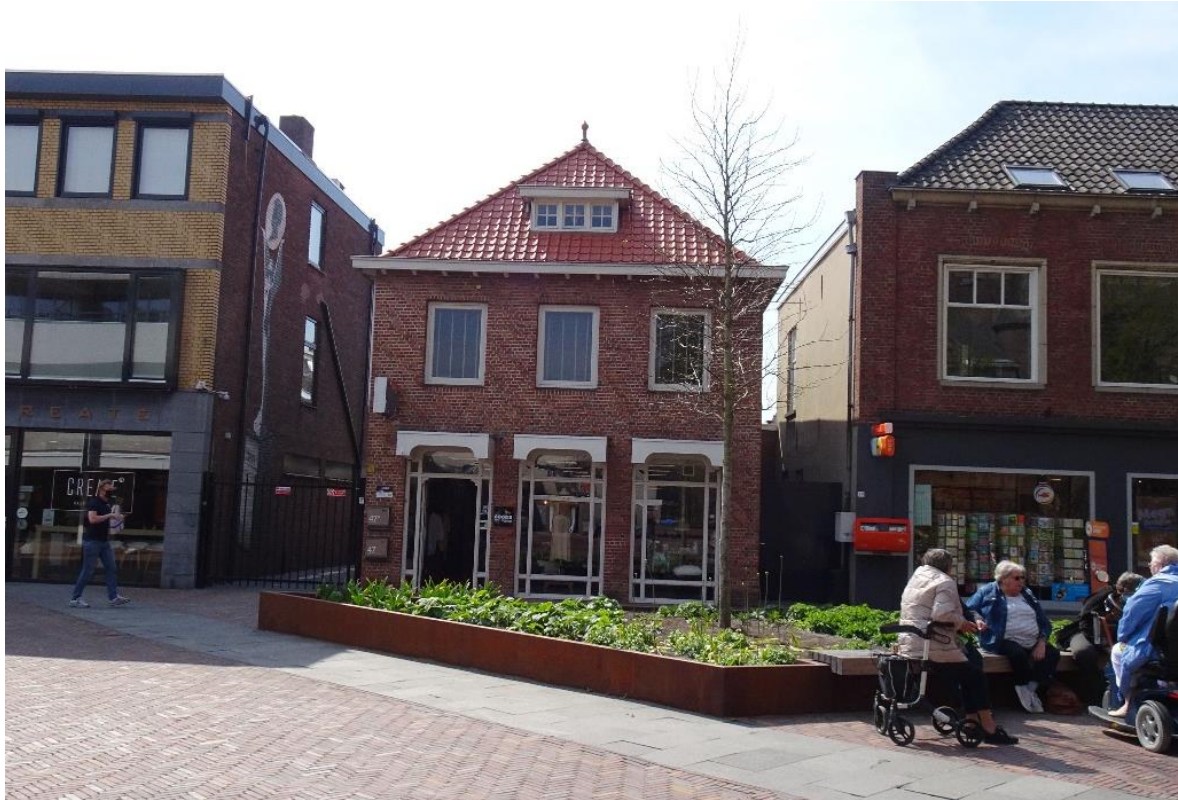
## Heuvel 47

Dit pand is oorspronkelijk gebouwd in 1900, maar vermoedelijk zijn er delen van het pand nog ouder (zij bijlage 1). Ooit was hier een kaashandel in gevestigd. Diverse malen is het pand aangepast. In de gevel zaten op de verdieping 2 ramen, in 1979 zijn dat er 3 geworden. Toen is ook de winkelpui gewijzigd. De 3 luifeltjes zijn ook uit deze tijd. De dakkapel heeft hier altijd gezeten.

Het pand bestaat uit twee lagen met puntdak met piron en heeft een geprofileerde bakgoot op klossen. Op het dak staat een kleine dakkapel met plat dak en ramen met roedeverdeling. De entree is nu links en kent, net als de etalageramen boven- en zijlichten. Achter had pand zijn verschillende aanbouwen gerealiseerd.

Ondanks de nieuwe voorgevel is dit pand van karakteristieke waarde voor het centrum. Qua opzet, maat en schaal past dit pand nu goed in het straatbeeld. Het vormt een goede overgang naar de buurpanden. Dit soort panden dragen positief bij aan de sfeer en het karakter van een dorp. Het pand is door zijn herkenbaarheid (hoofdvorm) en als onderdeel in de gevelwand met een reeks beeldbepalende panden als karakteristiek te bestempelen.

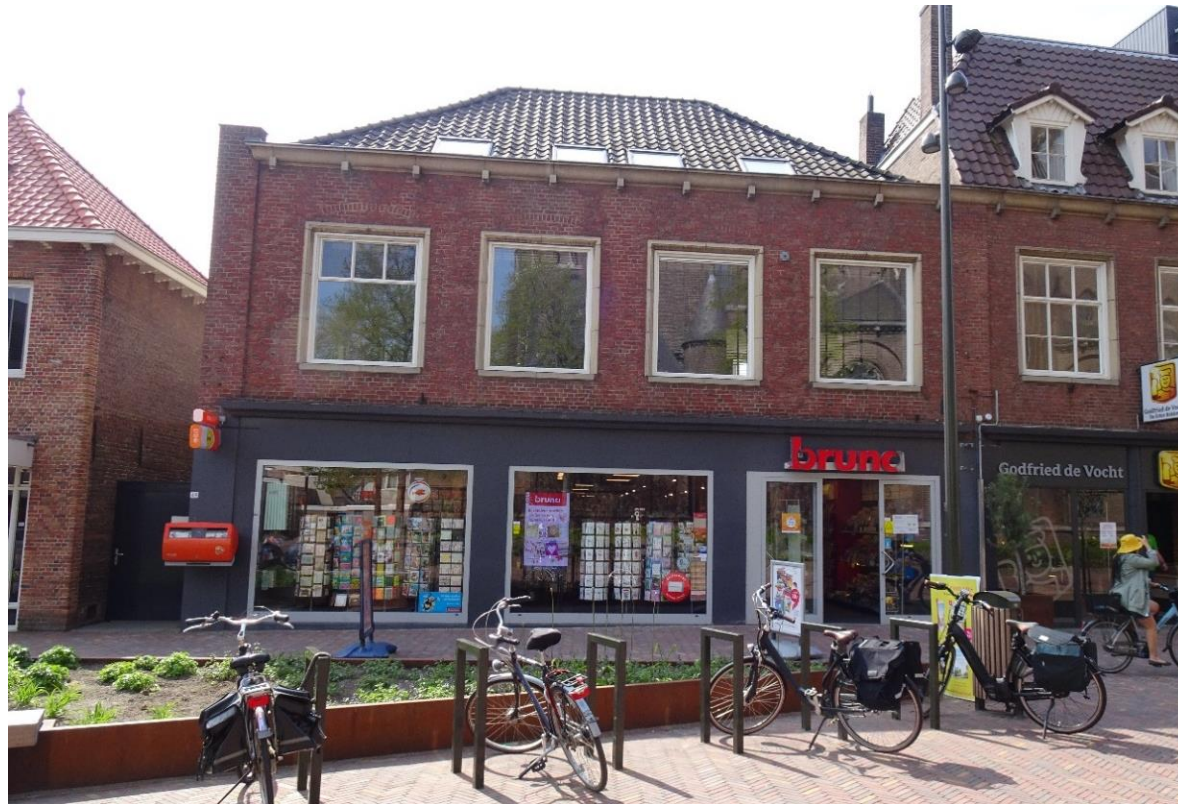
## Heuvel 50

Lang geleden was hier bakkerij Peijnenburg gevestigd. Modezaak Scheepers heeft hier lange tijd gezeten. Het pand is te zien in deze hoofdvorm en massa op de eerste kadastrale kaart en een foto uit 1915 en is in de kern ouder dan 1832. Het hoort dus bij de oudste nog bestaande bebouwing van het dorp Geldrop.

Het woonwinkelpand dat nu op Heuvel 50 staat is in 1950 verbouwd in opdracht van de heren Scheepers (zie tekening op de volgende bladzijde). Het werd toen één winkel met naastgelegen Heuvel 50a, dat er nieuw tegenaan gebouwd werd. Het pand op nummer 50 hield na verbouwing dezelfde vorm en massa, maar kreeg een andere gevelindeling. Sinds 1950 zijn de gevelopeningen in feite niet meer gewijzigd. De gevels werden in traditionalistische stijl opgetrokken. De roedeverdeling van de ramen op de verdieping is vrijwel verdwenen. De omlijsting van de ramen op de verdieping is nog wel aanwezig. Ondanks de wijzigingen is dit pand van 2 bouwlagen met schildkap van karakteristieke waarde voor het centrum. De menselijke maat is aanwezig, door maat en schaal passend in het straatbeeld. Dit soort panden dragen positief bij aan de sfeer en het karakter van een dorp. Het pand is door zijn herkenbaarheid (hoofdvorm) en als onderdeel in de gevelwand met een reeks beeldbepalende panden als karakteristiek te bestempelen.

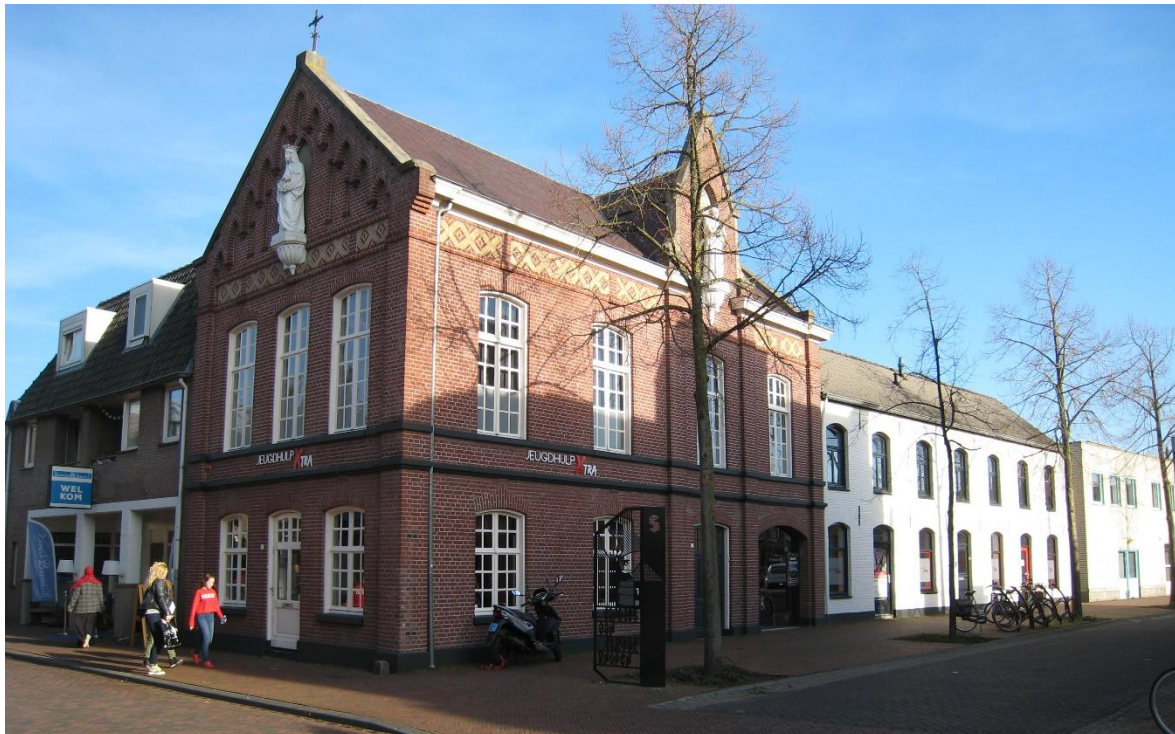
Achter het uit 1899 daterende St. Vincentiusgebouw aan Langstraat 27, een rijksmonument, staat op nummer 3-7 van de Vincentiusstraat een wit gebouw. Deze latere aanbouw tegen de achtergevel van Langstraat 27 valt buiten de bescherming van het rijksmonument, maar is wel karakteristiek. De panden vormen samen een zeldzaam gaaf en fraai voorbeeld van de eens zeer talrijke St. Vincentiushuizen, die sedert 1846 door de R.K. St. Vincentiusvereniging werden gesticht. In 1850 werd de vereniging in Geldrop opgericht en houdt zich bezig met de armenzorg. Het witte gebouw, vermoedelijk van rond de eeuwwisseling, is rond 1940 door Jansen De Wit kousenfabriek uit Schijndel aangekocht en verbouwd en gerestaureerd. Het bestaat uit twee bouwlagen met zadeldak, de kaprichting is evenwijdig aan de Vincentiusstraat. Het heeft een symmetrische voorgevel, met 3 deuropeningen en ramen met getoogde bogen. Opvallend zijn de staafankers in de gevel.

Langstraat 27 en Vincentiusstraat 3-7 zijn belangrijk voor de geschiedenis van het dorp en dienen daarom beschermd te worden. Architectonisch is het witte pand nog redelijk gaaf en heeft het nog steeds een herkenbare hoofdvorm en gevelindeling. Het is een relict uit de industriële textielbedrijvigheid.

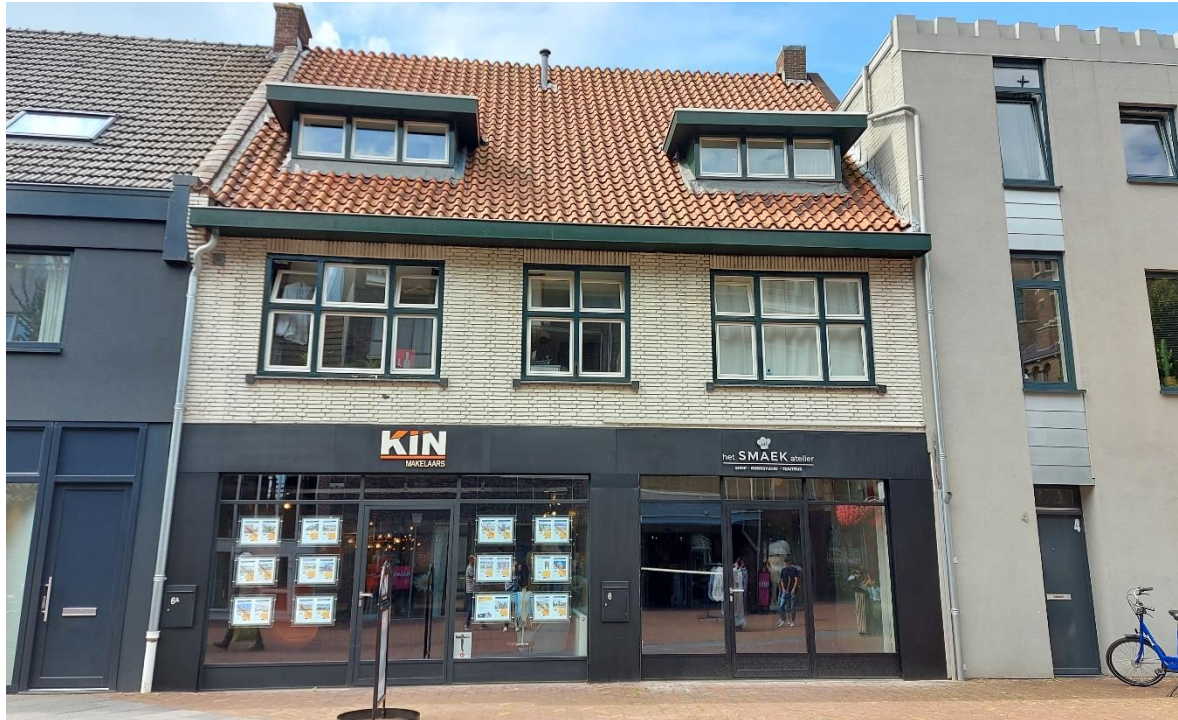
Dit pand is gebouwd in 1936. Oorspronkelijk was het onderdeel van een complex met 3 winkelhuizen. In de Wederopbouwperiode is het rechter deel verbouwd, waarbij de kap is vervangen door een derde laag onder een plat dak. Ook kreeg het een nieuwe gevel. Nu bestaat alleen het linker deel nog en is de winkel in tweeën gesplitst. De winkelpui heeft in de loop der jaren diverse wijzigingen gekend. Nog niet lang geleden is een dominante luifel verwijderd en is de pui in nette staat gebracht. Het pand bestaat uit 2 lagen met zadelpak en is passend qua maat en schaal. De nok loopt evenwijdig aan de straat. Op het rode pannendak staat rechts een schoorsteen en zijn symmetrisch 2 kleinschalige, lage dakkapellen met plat dak en overstekken geplaatst. De vensteropeningen op de 1<sup>e</sup> verdieping kennen een onderverdeling in 4 of 6 vakken. Op de plint na ziet het pand er nog architectonisch gaaf uit. Het pand heeft een herkenbare hoofdvorm en doet prettig aan in de straatwand. Het is daarom van karakteristieke waarde voor het centrum van Geldrop. De bouwmassa zorgt voor een afwisseling en verfijning in het straatbeeld, dat dient behouden te blijven.

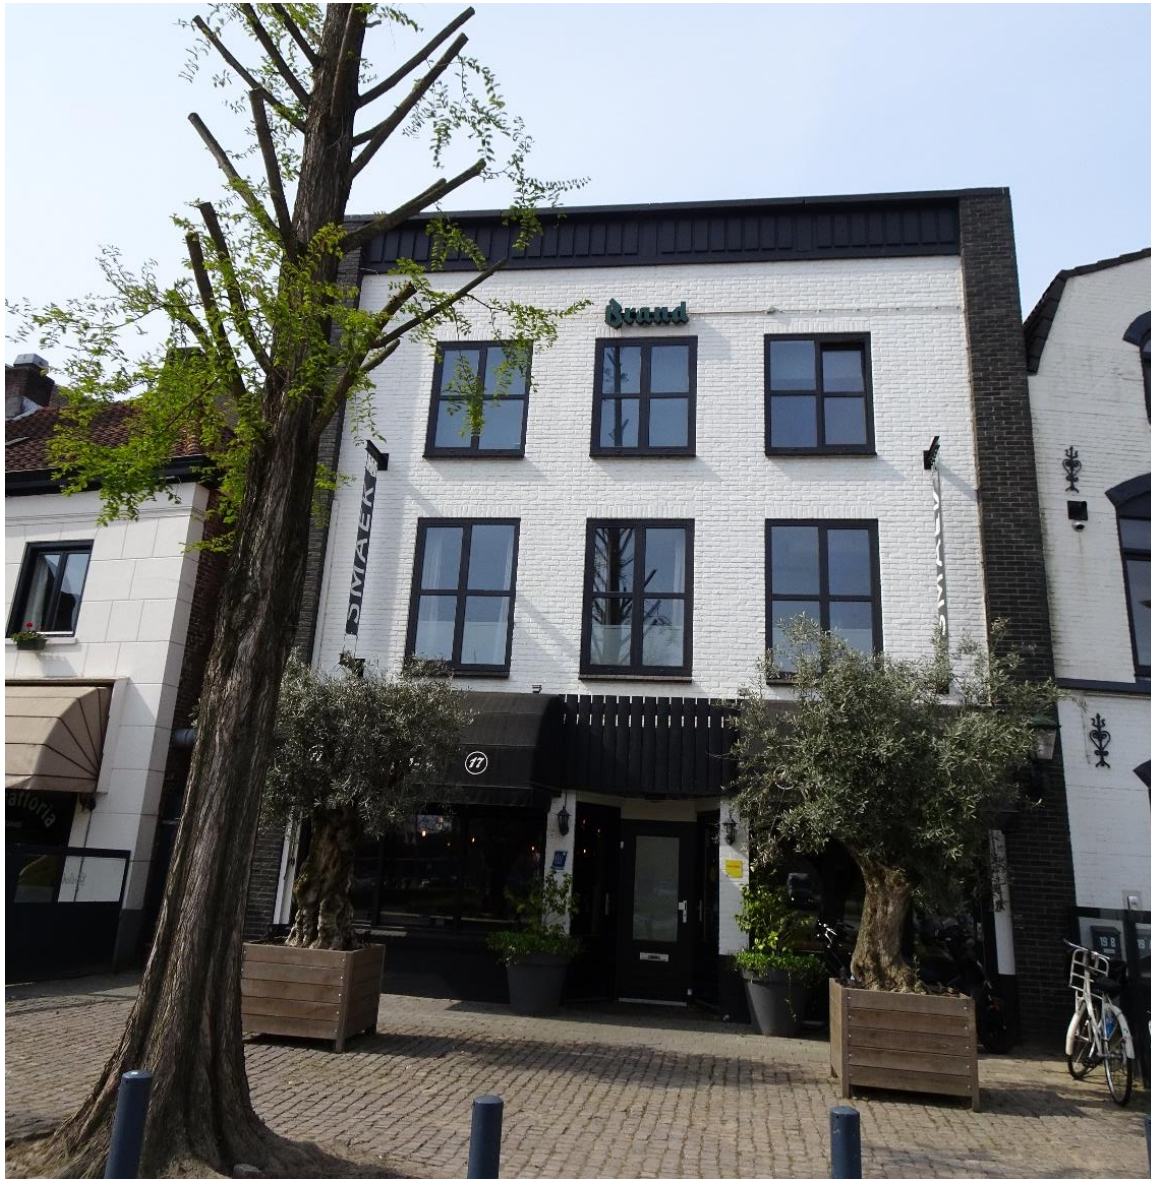
Dit pand is gebouwd in 1958, als dames- (links) en heren- (rechts) kapsalon met bovenwoning. Later is het een café geworden en nu nog heeft het een horecafunctie. Het pand bestaat uit drie bouwlagen met plat dak. Het pand heeft een symmetrische voorgevel met rondom een donker kader van gemetselde penanten, een rechte bovenlijst met blokmotief als bekroning en een donker geschilderde plint. De entree ligt verdiept. De geleding van de gevel is helder: van onder naar boven worden de gevelopeningen steeds kleiner. De architectuuropzet is in tact gebleven, de omlijsting is door het huidige schilderwerk nadrukkelijk aanwezig. Het is een opvallend pand gelegen aan de rotonde, bij de entree van het centrum van Geldrop. Samen met de linker en rechter buurman vormt het hier een ensemble met karakter, met een goede maat en schaal. Dit pand is in cultuurhistorisch, stedenbouwkundig en architectonisch opzicht dan ook van karakteristieke waarde voor het centrum.
