# Karakteristieke panden centrum Geldrop

Gemeente Geldrop-Mierlo  
Afdeling Ruimte  
Februari 2023

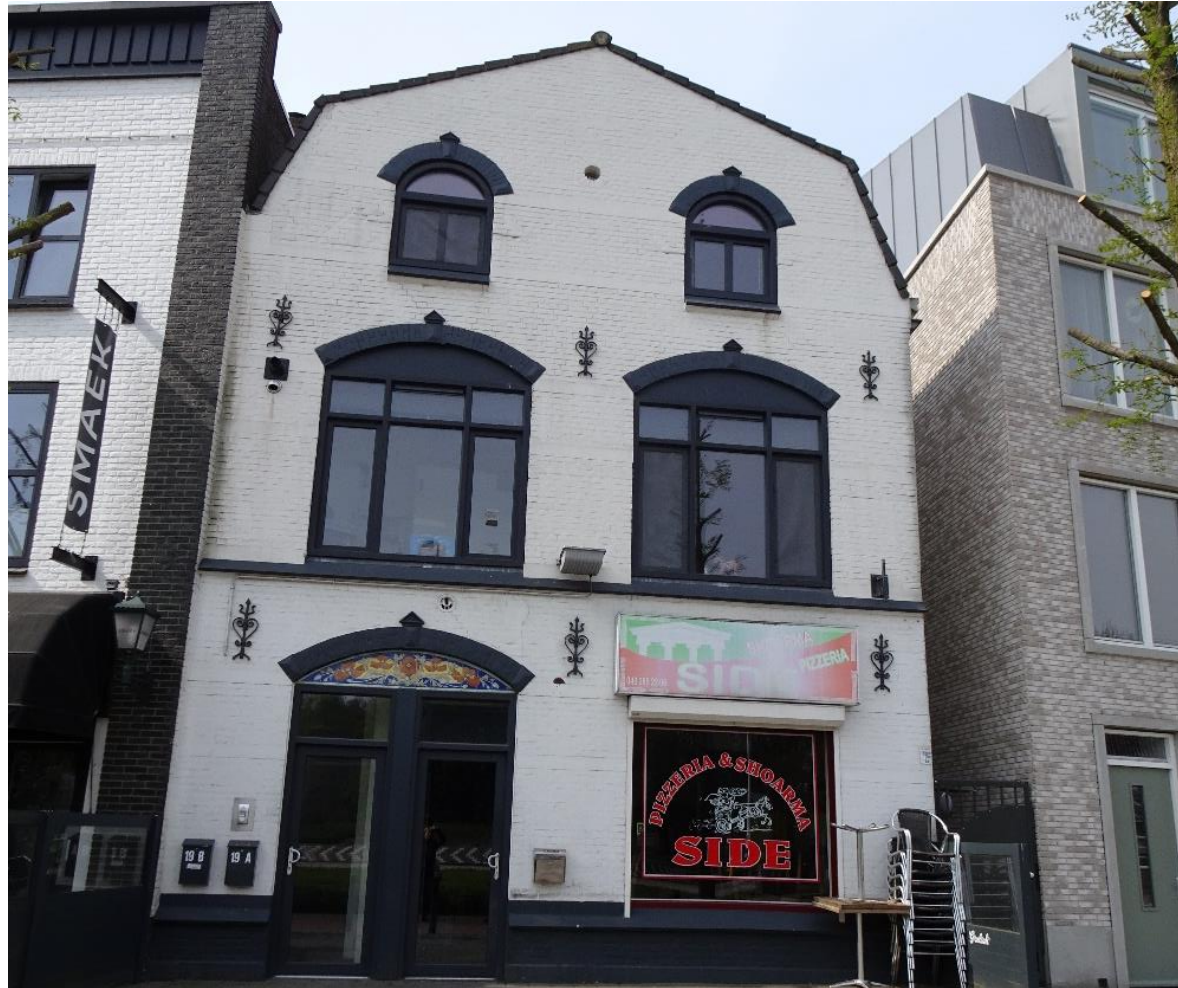
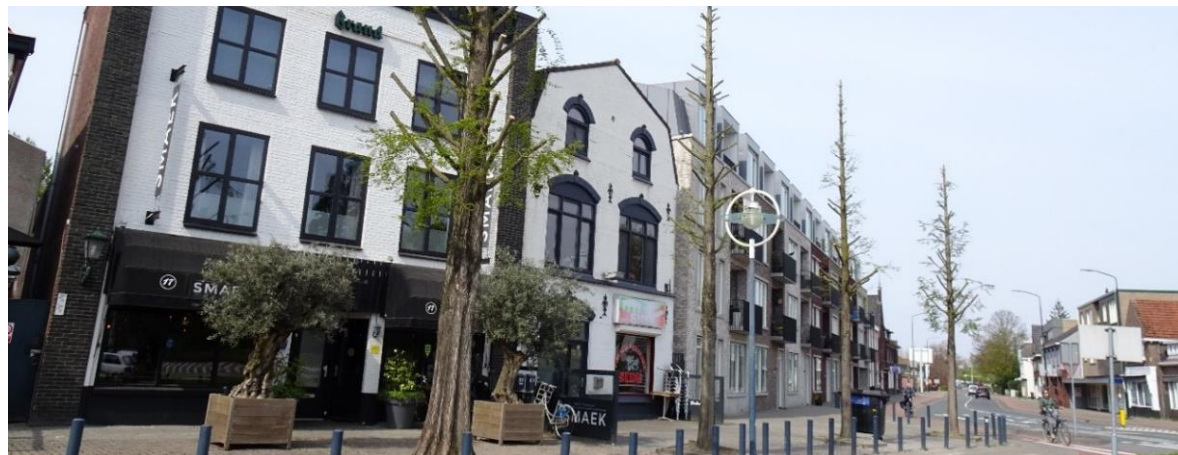
In 1870 is dit pand in neorenaissance stijl gebouwd. Het bestond toen uit 2 woningen, waarvan nu alleen nog het linker deel bestaat. Destijds was het een remise voor rijtuigverhuur, ook is het een drogisterij geweest. Tegenwoordig is afhaalrestaurant Side hier gevestigd.

Het pand bestaat uit twee lagen met mansardekap en staat met de nok haaks op de straat gericht. Het is opgetrokken in wit geschilderd metselwerk en voorzien van een donkere plint. Bijzonder is de versiering met tegels met bloemmotief in Art Nouveau stijl uit 1890 boven de deur en waarschijnlijk boven het raam rechts op de begane grond. Ook de sierankers, sluitstenen en gevelindeling met getoogde ramen zijn bijzonder. Helaas zijn de speklagen door het schilderen niet meer zichtbaar en zijn de ornamenten van de topgevel, zoals de consoles van de schouderstukken en de drie pinakels met windvaan verdwenen.

Ondanks dat is het een markant pand aan de entree van het centrum en is het door de architectuurstijl, herkenbaarheid en gaafheid van de hoofdvorm, cultuurhistorie en stedenbouwkundige positie van karakteristieke waarde.

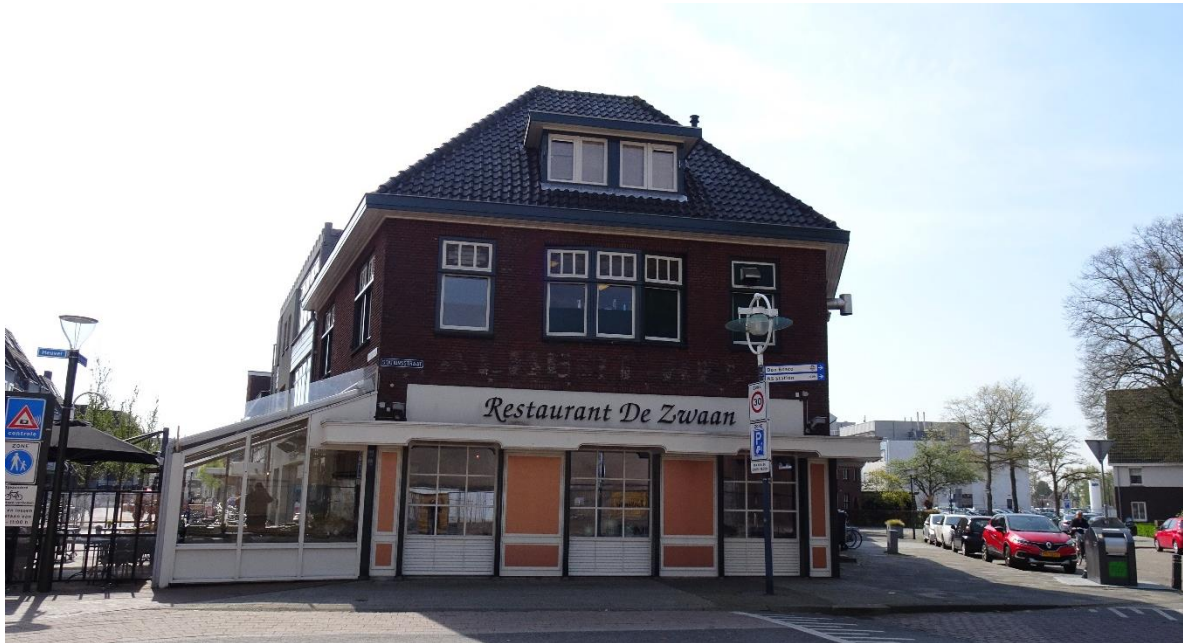
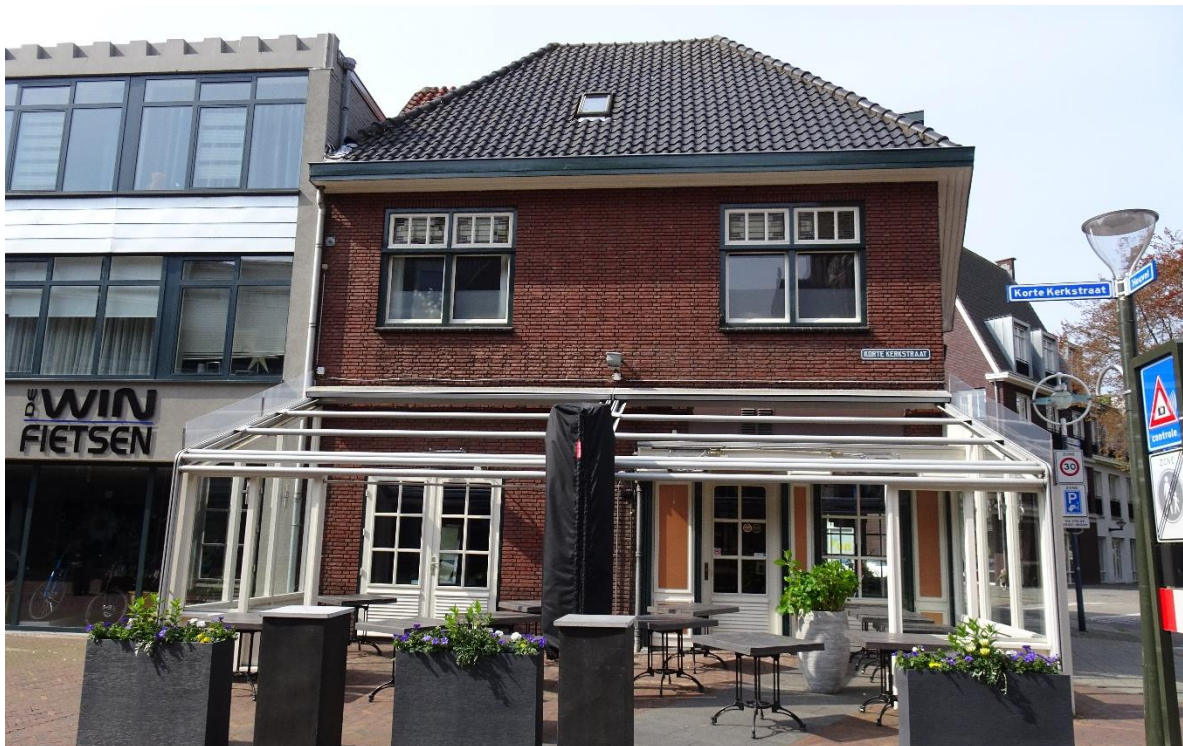
Het pand ligt op een markant punt, namelijk daar waar de Korte Kerkstraat, Stationsstraat, Heggestraat en Heuvel samen komen, schuin tegenover de kerk. Rond 1900 stond hier Herberg De Kroon. Na sloop is hier in 1936 in opdracht van N.V. Albert Heijn te Zaandam het huidige pand als winkelhuis gebouwd. Het pand bestaat uit 2 lagen met een samengestelde schildkap. Rechts loopt de nok evenwijdig aan de Stationsstraat, links aan de Korte Kerkstraat. Aan de zuidzijde is de nok wat verlaagd. Aan de voorzijde bevindt zich een kleinschalige dakkapel met plat dak en overstek. De gevels op de verdieping kennen een bijzondere verdeling en indeling van de ramen. De middelste gevelopening op de verdieping in de voorgevel heeft een uitbuikend venster, de buitenste ramen zijn wat schuin geplaatst. De ramen hebben glas-in-lood bovenlichten.

De architectuur van de bovengevel is goed bewaard gebleven. In de plint zijn er in de loop der jaren diverse wijzigingen geweest. In 1974 is de winkel verbouwd tot café. Nu nog steeds heeft het een horecafunctie en staat het bekend als restaurant De Zwaan. Het pand is passend qua maat en schaal en is door de stedenbouwkundige positionering op de hoek, de architectonische (bouwstijl) en de cultuurhistorische waarde als karakteristiek aan te duiden. Van grote waarde voor (de geschiedenis van) het centrum. Ondanks dat dit pand als adres Stationsstraat 1 heeft, heeft het stedenbouwkundig meer van doen met de Korte Kerkstraat. Dit komt doordat de voorkant van het pand aan de oostzijde is komen te liggen, in plaats van aan de noordzijde. Met de herinrichtingsplannen voor de Nieuwendijk en Heggestraat ontstaat in de nabije toekomst meer ruimte en zou de gevel aan de noordzijde weer meer 'uitnodigend' kunnen worden, zoals het oorspronkelijk was.

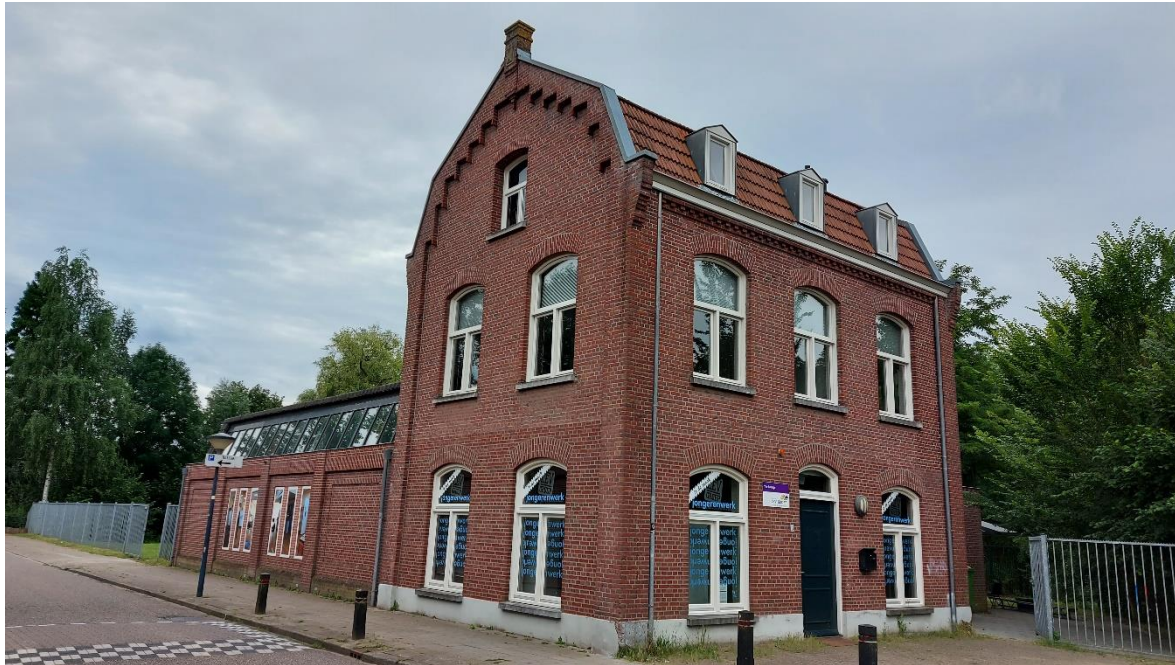
## Molenstraat 8

Voormalige fabriekspand uit 1900. Het is een aantal keer verbouwd geweest. Tegenwoordig is het jongerenwerk hier gevestigd, daarvoor is het lange tijd een winkel en magazijn van Paijmans geweest.

Het pand bestaat uit twee delen, een kantoorgebouw en een fabriekshal. Het kantoorgebouw bestaat uit 2 lagen met mansardekap, dwars op de Molenstraat. De fabriekshal bestaat uit één laag met sheddaken evenwijdig aan de straat. De entree van het fabriekspand ligt in de zijgevel. Het pand heeft identieke ramen op de begane grond en verdieping met getoogde bogen en T-vensters. In de topgevel is een kleinere gevelopening aangebracht. Bovenop staat een schoorsteen. Het metselwerk is bijzonder. Op het dak staan 3 kleine met zink beklede dakkapellen met een zadeldakje. Deze staan ook aan de andere zijde op het dak. De voorgevel en zijgevel zijn symmetrisch.

Ten behoeve van de huidige functie is er grondig verbouwd. Het oorspronkelijke deel met de sheddaken is in 2004 gesloopt en in dezelfde stijl met 3 sheddaken vervangen. Het hoofdgebouw is blijven staan en gerenoveerd. De voorgevel is weer in oude staat hersteld. Sindsdien heeft het de huidige functie.

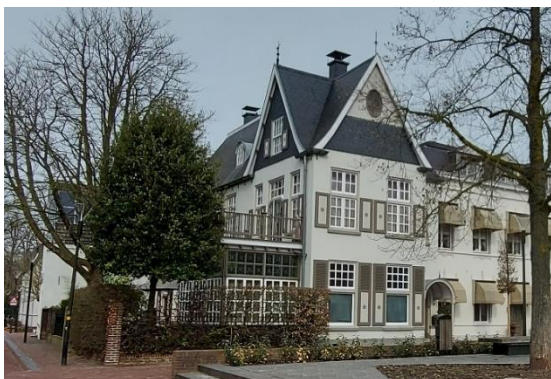
## Heuvel 2

Voormalige notariswoning uit 1910 in chaletstijl met een tweezijdige oriëntatie op de Hofstraat en de Heuvel en de voorgevel aan de Heuvel.

Het wit gepleisterde pand bestaat uit twee bouwlagen onder een steil, leien gedekt schilddak met plat met de nok evenwijdig aan de Hofstraat en is op de hoek aan de zijde van de Heuvel voorzien van een wat smallere, 2-laags uitbouw onder een steekkap met topgevel met de nok dwars op de Heuvel en op de hoek met de Heuvel aan de Hofstraat een steekkap met topgevel met de nok dwars op de Hofstraat en op de begane grond een serre. Aan de noordzijde is de gevel van de Hofstraat over twee bouwlagen uitgebouwd met een erker met afgeschuinde zijden onder een platdak met een klein overstek op klossen en geprofileerde lijst. Het schilddak is voorzien van een zinken mastgoot op ranke, stalen klossen en aan de zijde van de Hofstraat twee dakkapellen met een boogdak voorzien van een 9-ruits raam en tegen de zuid- en noordzijde van het plat van een schoorsteen. De serre is voorzien van een plint en overstek op klossen met erboven balkonhek met geprofileerde pilasters en per twee gegroe-

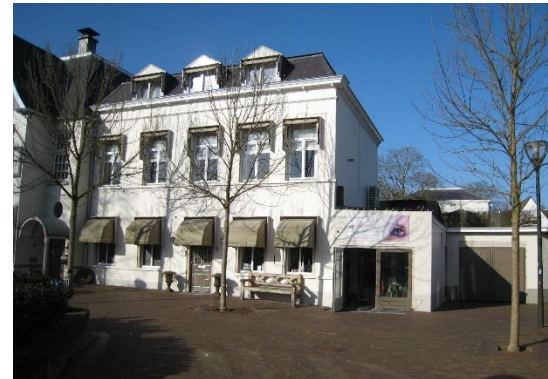
## Heuvel 3

Uit de tweede helft van de 19e eeuw daterend classicistisch herenhuis.

Op rechthoekige grondslag, wit gepleisterd herenhuis van twee bouwlagen, onder een met leien gedekt mansardedak aan de voorzijde voorzien van drie dakkapellen uit 1953 onder een zadeldak met de nok dwars op de Heuvel en leien gedekte wangen en onder een wit afgeplaat fronton voorzien van zinken lijst een 2-ruits houten venster met een verticale middenstijl. Door het linker dakvlak steekt een gemetselde schoorsteen. De symmetrisch ingedeelde 5-assige voorgevel heeft een kroonlijst met een vlak fries en een geprofileerde bakgoot op klossen, een grijze plint, in het midden op de begane grond de entree met aan weerszijden op twee een cordonlijst geplaatste vensteropeningen voorzien van een in het pleisterwerk aangebrachte strek met geaccentueerde geboorten en sluitstenen en houten T-vensters. De entree is onder in het pleisterwerk aangebrachte strek met geaccentueerde geboorten en sluitstenen voorzien van een bovenlicht en een houten paneeldeur met aan de onderzijde

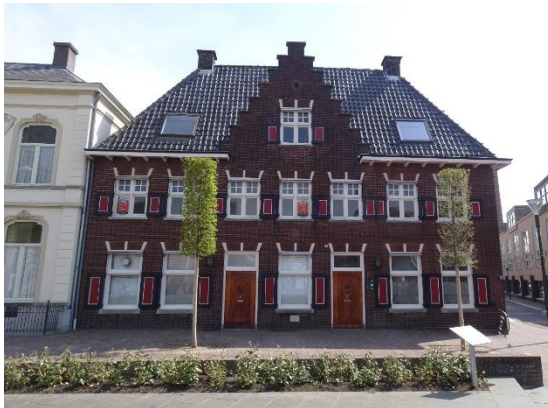
## Heuvel 6 en 6a

Neogotisch, tweezijdig georiënteerd dubbel woonhuis van rond 1900 op L-vormige grondslag opgetrokken in bruine baksteen in Vlaams verband onder een hoog opgetrokken schilddak met plat, voorzien van een uitstekende bakgoot op klossen en op iedere hoek van een gemetselde schoorsteen. In het midden van de voorgevel is een steekkap met de nok dwars op de Heuvel voorzien van een trapgevel met uitkragende afdekplaten gebouwd en boven de rechter zijgevel een uitbouw over twee verdiepingen onder zadeldak met de nok dwars op de Wielstraat voorzien van een trapgevel met uitkragende platen. Het schilddak is aan de voorzijde en rechterzijgevel gedekt met gesmoorde verbeterde Hollandse pannen en aan de achterzijde met de oorspronkelijke gesmoorde kruispannen.

De symmetrische voorgevel heeft zeven gevelassen met op de begane grond in de linker gevelas tussen een strek met zandstenen geboorte- en sluitstenen en een

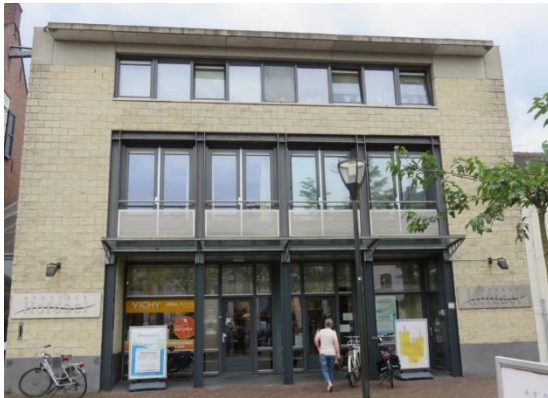
## Heuvel 8

Dit is een pand uit 2000 met op de begane grond winkelruimte en erboven appartementen. Het is op rechthoekige grondslag drie bouwlagen hoog opgetrokken onder een plat dak. De symmetrische voorgevel is tussen een hardstenen plint en een betonnen daklijst met in het midden een breed, betonnen overstek opgetrokken in een gele betonsteen met een grove textuur en geel voegwerk. In het midden is een brede gevelopening ter hoogte van de onderste twee bouwlagen aangebracht. Op de bovenste verdieping is een even brede gevelopening aangebracht, die deels in de betonnen daklijst steekt. In de onderste gevelopening is een grijze, stalen constructie aangebracht van vier traveeën breed en twee hoog boven de begane grond voorzien van een glazen dakoverstek op een staalconstructie. Hierachter is verdiept een brede symmetrische pui met de entree aangebracht van vier traveeën breed, die door twee kalven in drie boven elkaar gelegen delen is gedeeld. In de linker travee is tussen een enkelruits bovenlicht en

Het betreft een relatief jonge invulling van de straatwand aan de Heuvel, die zich qua maat, schaal en vormgeving met plint en dakoverstek als bekroning past in de omgeving.

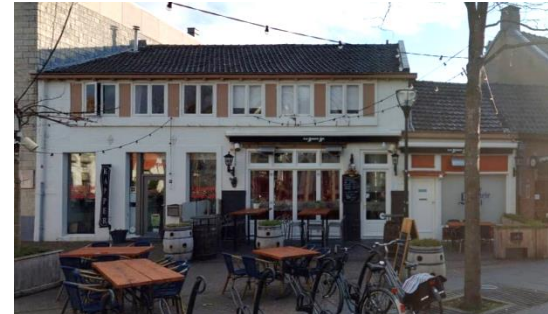
## Heuvel 10 en 10a

Breed 2-laags pand op rechthoekige grondslag onder een zadeldak met de nok evenwijdig aan de straat gedekt met gesmoorde kruispan met aan de rechterzijde een éénlaags bouwmasa onder een zadeldak met de nok evenwijdig aan de straat gedekt met een gesmoorde enkele, platte Muldenpan. De wit geschilderde gevel is opgetrokken in metselwerk in kruisverband voorzien van een knipvoeg en aan de bovenzijde afgesloten door een bakgoot op klossen. Zowel de voorzijde, als de achterzijde van de hoofdbouwmasa zijn met de tweede bouwlaag opgehoogd, waardoor de onderzijde van de oorspronkelijke mansardekap werd vervangen door een bakstenen gevel en de mansardekap dus werd verbouwd tot het huidige zadeldak. Op de begane grond is de linker helft voorzien van een wit gepleisterde plint en drie staande gevelopeningen voorzien van een moderne invulling. De rechter helft is voorzien van een grote gevelopening met een pui van onder vier enkelruits bovenlichten, vier openslaande deuren. Boven de begane grond is een rij gevelankers aangebracht, die uitgevoerd is in twee typen sierankers. De

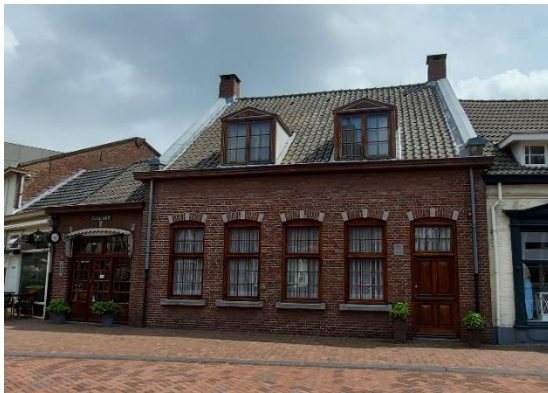
## Heuvel 12

Een éénlaags pand op rechthoekige grondslag onder een zadeldak met de nok evenwijdig aan de straat gedekt met gesmoorde Oude hollepan met aan de linkerzijde een lager éénlaags bouwmassa onder een zadeldak met de nok evenwijdig aan de straat gedekt met een gesmoorde Oude hollepan en op beide hoeken voorzien van een gemetselde schoorsteen. De 5-assige gemetselde gevel is in de jaren 70 van de 20<sup>e</sup> eeuw opnieuw opgetrokken in metselwerk in wildverband mogelijk voor de oude voorgevel en aan de bovenzijde afgesloten door een bakgoot. Op de begane grond zijn links vier identieke, staande vensteropeningen aangebracht met onder een getoogde boog voorzien van hardstenen geboorte- en sluitstenen een venster met een 6-ruits bovenlicht en een 9-ruits onderlicht gescheiden door een kalf. Links bevindt zich de entree met onder een getoogde boog voorzien van hardstenen geboorte- en sluitstenen een deuropening met onder een 6-ruits bovenlicht een paneeldeur. Op het dak zijn in de jaren 70 van de 20<sup>e</sup>

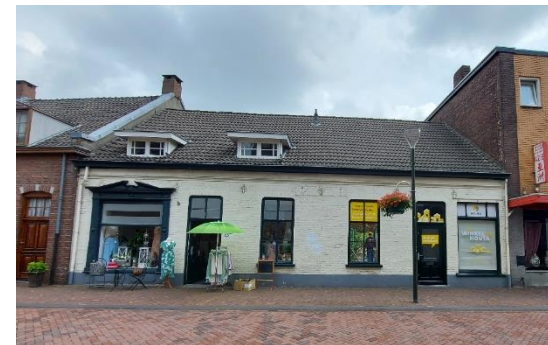
## Heuvel 13 en 14

Een breed éénlaags woonwinkelpand op rechthoekige grondslag onder een zadeldak met de nok evenwijdig aan de straat gedekt met grijze betonpan. De wit geschilderde 6-assige gevel is opgetrokken in metselwerk in kruisverband voorzien van een grijze plint, knipvoeg en aan de bovenzijde afgesloten door een kroonlijst met een glad gepleisterd fries en een geprofileerde bakgoot. Onder de kroonlijst is een rij gevelankers aangebracht, die zijn uitgevoerd in sierankers.

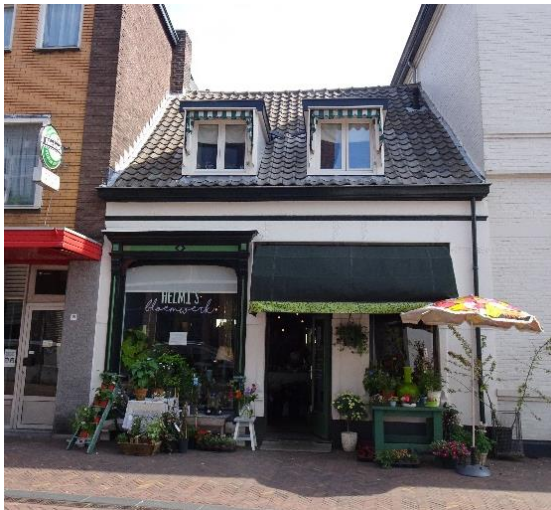
## Heuvel 16

Een klein éénlaags woonwinkelpand op rechthoekige grondslag onder een zadeldak met de nok evenwijdig aan de straat gedekt met gesmoorde verbeterde Hollandse pannen. De wit gepleisterde 3-assige gevel heeft een zwarte plint en aan de bovenzijde een kroonlijst met een zwarte geprofileerde onderrand een glad gepleisterd fries en een geprofileerde bakgoot. Op het dak zijn twee, jongere, forse dakkapellen aangebracht onder een plat dak met overstek en vensters met middenstijl.

De kleurstelling van de detaillering van de diverse gevelornamenten is omstreeks 2020 aangepast. Hierdoor zijn de ornamenten en de ritmiek in de gevel onduidelijker geworden.

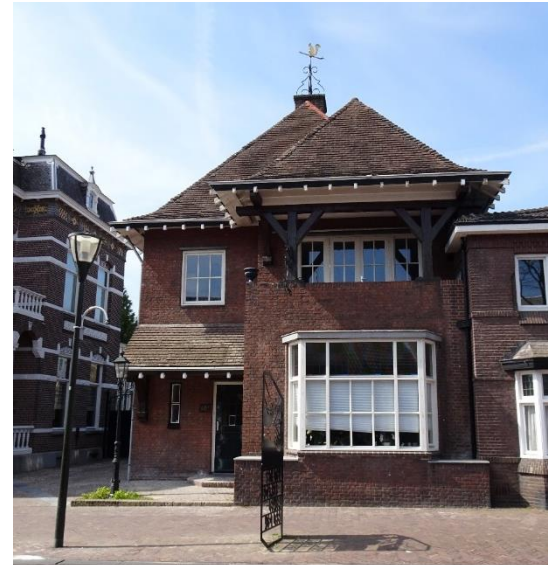
## Heuvel 19a

Half vrijstaande villa uit het Interbellum van twee bouwlagen op Z-vormige grondslag onder een samengesteld, aan de onderzijde naar buiten knikkend schilddak met de nok dwars op de Heuvel, gedekt met een keramische rode lei heeft een gemetselde schoorsteen met ijzeren windvaan op de nok, een ruime overstek op uitstekende geprofileerde klossen. De villa is opgetrokken in Vlaams verband in een roodbruine baksteen.

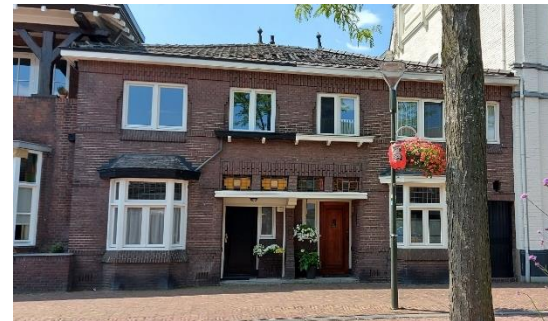
## Heuvel 20-21

Expressionistisch dubbel woonhuis uit 1929, op bijna vierkante grondslag opgetrokken in bruine baksteen in kruisverband onder een schilddak met de nok evenwijdig aan de straat en voorzien van een dakoverstek met een geprofileerde goot. Het schilddak is gedekt met gesmoorde Oude holle pannen.

Van de 5-assige voorgevel zijn de vier linker gevelassen symmetrisch uitgevoerd. De gevel heeft een plint met aan de bovenzijde een rollaag, een enkellaags kordon net boven de hoogte van de deur, een rollaag als kordon aan de onderzijde van de verdiepingvensters en wordt bekroond door een drie koppige hoge wat uitkragende laag, die boven de verdiepingvensters twee strekken hoog is en wordt voorzien van een platte bloktand. Op de begane grond is de eerste en de vierde gevelas uitgevoerd als een erker met afgeschuinde zijden onder een half schilddak met overstek en geprofileerde bakgoot en gedekt met leien in Maasdekking. In de tweede en derde gevelas is de entree aangebracht verdiept in een grote gevelopening voorzien van een gezamenlijke luifel en bovenlichten en in de vijfde gevelas een poort.

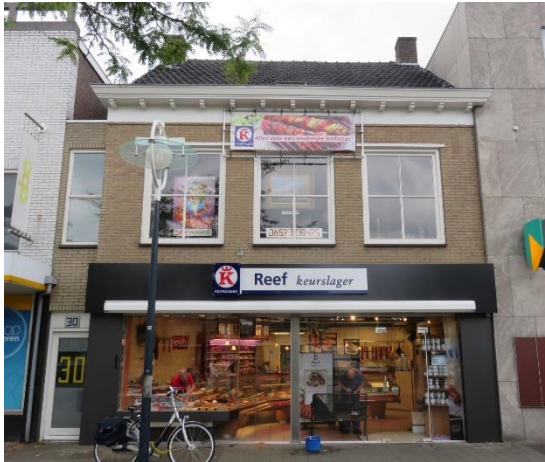
## Heuvel 30-31

Een 2-laagse woonwinkelpand uit de Wederopbouwperiode onder een schilddak met de nok evenwijdig aan de straat gedekt met gesmoorde verbeterde Hollandse dakpannen, voorzien van twee schoorstenen met links een wat terugliggende 2-laagse deel onder een plat dak, waarin de entree naar de bovenwoning is ondergebracht. De voorgevel heeft een gemoderniseerde, grijze, verdiepingshoge plint met onder een zwarte, ondiepe luifel, een grote winkelpui, die doormidden wordt gedeeld door een verticale stijl. Op de in gele baksteen opgetrokken eerste verdieping zijn naast elkaar drie grote vensteropeningen aangebracht met onder een witte latei een kunststof 4-ruits venster. De gevel wordt aan de bovenzijde afgesloten door een geprofileerde bakgoot op klossen met een vlak fries als kroonlijst. Recent is net boven de goot een grote kunststof dakkapel op het pand geplaatst, die bijna de hele breedte beslaat.

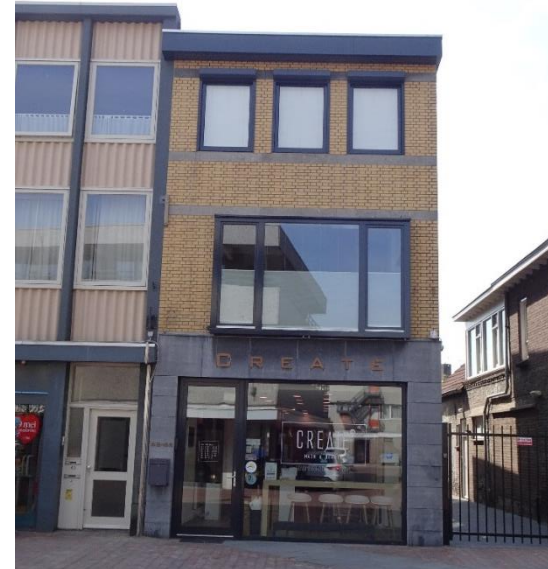
## Heuvel 45-46

Een smal 3-laags woonwinkelpand op rechthoekige grondslag onder een wat overstekend plat dak. De historische breedtemaat geeft het pand een menselijke maat. Deze plek is al bebouwd sinds de eerste kadastrale kaart, dus mogelijk bevat het een oudere kern. De vensteropeningen en plint van de voorgevel uit de jaren '60 is later gewijzigd. De begane grond is uitgevoerd als natuurstenen plint. Hierboven is de gevel opgetrokken in gele baksteen voorzien van drie betonnen banden, die de boven en onderzijde van de gevelopeningen begrenzen. Op de eerste verdieping is een kunststof erker aangebracht en op de tweede verdieping drie naast elkaar geplaatste, enkelruits kunststof vensters. Op de oudere, in bruine baksteen opgetrokken, rechter zijgevel is een schildering aangebracht, die grotendeels zichtbaar is in het straatbeeld.

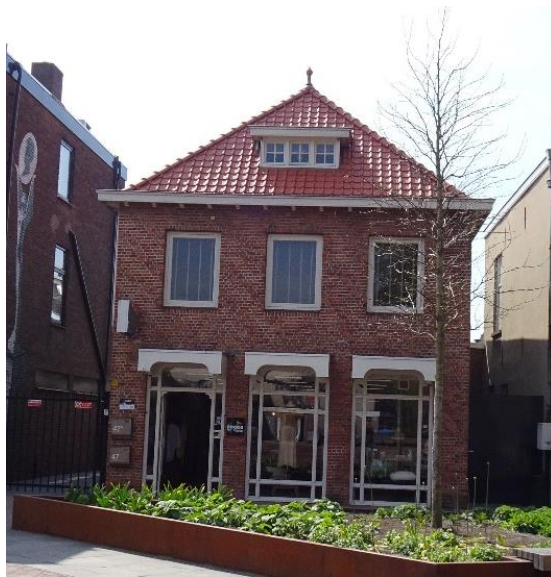
## Heuvel 47

Woonwinkelpand van 2 bouwlagen op recht-hoekige grondslag met een puntdak. Achter het voorste deel is onder een lager samengesteld dak, van voor naar achter een deel onder een plat dak, een deel met zadeldak met de nok dwars op de Heuvel en nog een deel onder plat dak aanwezig. Het puntdak is gedekt met rode verbeterde Hollandse dakpannen met op de top een piron, een geprofileerde bakgoot op klossen boven de voor- en zijgevels en op het dakschild aan de Heuvel voorzien van een dakkapel onder een plat dak met overstek voorzien van drie 4-ruits ramen.

Het pand is te zien op de eerste kadastrale kaart en is getuige het metselwerk van de rechter zijgevel in de kern ouder dan 1832. In de rechter zijgevel zijn meerdere fasen in het

metselwerk te onderscheiden, zowel in de breedte als de hoogte. Het hoort dus bij de oudste nog bestaande bebouwing van het dorp Geldrop.

De voorgevel van het pand is opgetrokken in rood metselwerk en in de jaren 70 van de 20<sup>e</sup> eeuw aangepast naar de huidige indeling met drie vensterassen. Op de begane grond is links onder een luifel de entree aangebracht met in het midden een deuropening, die aan weerszijden en de bovenzijde is voorzien van smalle zij- en bovenlichten. In de middelste vensteras is onder een luifel een 9-ruits venster aangebracht met een groot etalage-raam in het midden en rondom smalle zij-, boven en onderlichten. De rechter vensteropening is identiek aan de middelste. Op de verdieping zijn drie identieke vensteropeningen aangebracht met tussen twee rollagen een enkelruits raam.

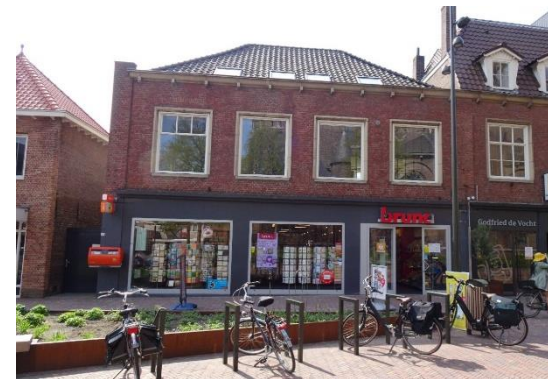
## Heuvel 50

Woonwinkelpand van 2 bouwlagen onder een schilddak met de nok evenwijdig aan de Heuvel. Het schilddak is gedekt met gesmoorde verbeterde Hollandse dakpannen en net boven de goot voorzien van vier spiegel symmetrisch geplaatste dakvensters.

Het pand is te zien in deze hoofdvorm en massa op de eerste kadastrale kaart en een foto uit 1915 en is in de kern ouder dan 1832. Het hoort dus bij de oudste nog bestaande bebouwing van het dorp Geldrop.

Het heeft in 1950 samen met het buurpand Heuvel 50a een nieuwe voorgevel gekregen in traditionalistische stijl. Deze gevel heeft tussen een hoog opgetrokken, grijs geschilderde plint van 1 bouwlaag en een kroonlijst van een zandstenen geprofileerde goot op zandstenen klossen metselwerk in rode handvormsteen in wildverband.

De grijze plint heeft onder een geprofileerde waterlijst drie grote gevelopeningen voorzien van een moderne aluminium pui met in de

rechter pui de entree. De linker pui heeft een grote ongedeelde ruit, de middelste is identiek aan de linker. De rechter pui is in drie staande delen verdeeld met naast een vast raam rechts dubbele openslaande deuren.

Op de verdieping zijn tussen twee bakstenen penanten vier vensterassen aangebracht met onder een in het metselwerk opgenomen getogen boog een grote staande vensteropening voorzien van een wat uitstekende, geprofileerde zandstenen lijst en lekdorpel. De linker vensteropening is voorzien van een verdiept gelegen, wit houten kozijn met een verdiept stalen 3-ruits bovenlicht en een ongedeelde onderlicht. Het tweede venster is voorzien van een verdiept gelegen, wit houten kozijn met een ongedeelde ruit. De twee rechter vensters zijn identiek aan het tweede venster.

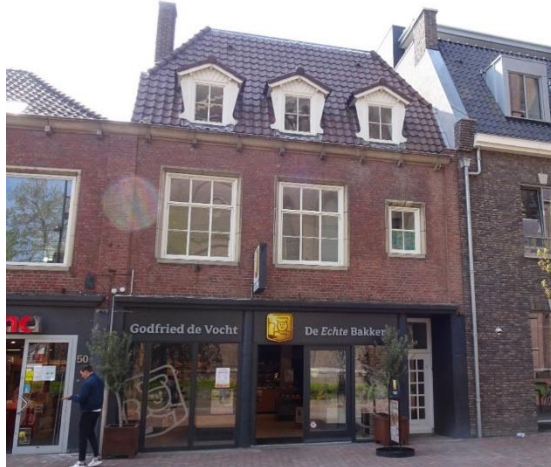
## Heuvel 50a

Woonwinkelpand van 2 bouwlagen onder een schilddak met plat met de nok evenwijdig aan de Heuvel. Het schilddak is gedekt met gesmoorde verbeterde Hollandse dakpannen en net boven de goot voorzien van drie op regelmatige afstand geplaatste dakkapellen onder een zadeldak met de nok evenwijdig aan de Heuvel.

Op de eerste kadastrale kaart staat op deze plaats bebouwing ingetekend. Mogelijk heeft het pand een kern ouder dan 1832.

Het pand heeft samen met het buurpand Heuvel 50a in 1950 een nieuwe voorgevel gekregen in traditionalistische stijl. Deze gevel heeft tussen een hoog opgetrokken, grijs geschilderde plint van 1 bouwlaag en een kroonlijst van een zandstenen geprofileerde goot op zandstenen klossen metselwerk in rode handvormsteen in wildverband met aan weerszijden een gemetselde penant.

De grijze plint heeft onder een geprofileerde waterlijst drie gevelopeningen. De twee linker zijn voorzien van een moderne kunststof winkelpui met een verdeling in drie naast elkaar gelegen, staande delen en de rechter betreft de verdiept gelegen entree. Van de rechter pui zijn de twee linker delen openslaande deuren en het rechter deel een vast raam.

De wangen van de dakkapellen zijn voorzien van verticale houten delen, die aan de voorzijde worden afgeschermd door aan de onderzijde inknikkende houten delen onder een overstek op klossen met onder schuin geplaatste kraaldelen een vensteropening met een grijs kunststof kozijn, dat door Wienersprossen in vieren wordt gedeeld.

Op de 3-assige verdieping zijn onder een in het metselwerk opgenomen getogen boog een staande vensteropening voorzien van een wat uitstekende, geprofileerde zandstenen lijst en lekdorpel aangebracht. De linker vensteropening is een grote opening voorzien van een verdiept gelegen, grijs kunststof kozijn, dat door twee verticale stijlen en een kalf in zessen wordt verdeeld. De drie onderste vakken worden in tweeën gedeeld door een horizontale Wienersprossen, waardoor het venster negen min of meer gelijke vakken heeft. In het vak linksonder is een draairaam aangebracht. Het tweede venster is spiegel symmetrisch met het linker venster. Het rechter venster heeft een kleiner, hoger geplaatste vensteropening voorzien van een grijs kunststof kozijn, dat door Wienersprossen in vieren wordt gedeeld.

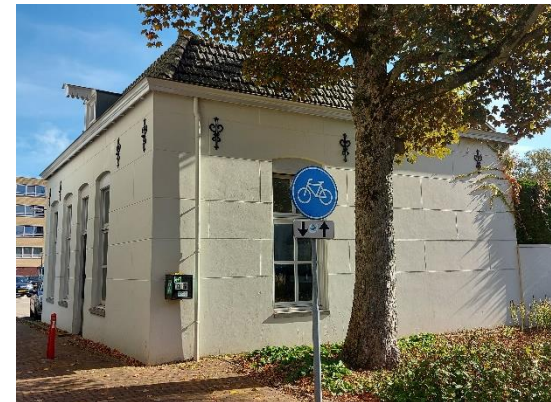
## Hofstraat 4a

Koetshuis van rijks monumentale villa in eclectische stijl op Hofstraat 4. Het betreft een wit gepleisterd éénlaags pand op rechthoekige grondslag onder een mansardepunt dak gedekt met gesmoorde kruispannen en op de punt voorzien van een smeedijzeren windvaan. De gevels zijn voorzien van een blokkenpatroon en worden aan de bovenzijde bekroond door een geprofileerde overkragende goot en op de noord- en westgevel met een rij siersmeedankers.

In de oostgevel is rechts een grote gevelopening aangebracht met een getoogde bovenzijde met onder een houten 4-ruits getoogd bovenlicht grote dubbele openslaande houten deuren met 4-ruits ramen.

In de westgevel is links een staande vensteropening aangebracht met onder een getoogde boog een venster met een rechthoekig 2-ruits bovenlicht en een 4-ruits onderlicht gescheiden door een kalf.

In de noordgevel zijn links twee vensteropeningen aangebracht identiek aan het venster in de westgevel. Rechts ervan is een deuropening met getoogde bovenzijde aangebracht met een rechthoekig 2-ruits bovenlicht en een paneeldeur voorzien van een 4-ruits raam en rechts ervan een venster identiek aan het venster in de westgevel.

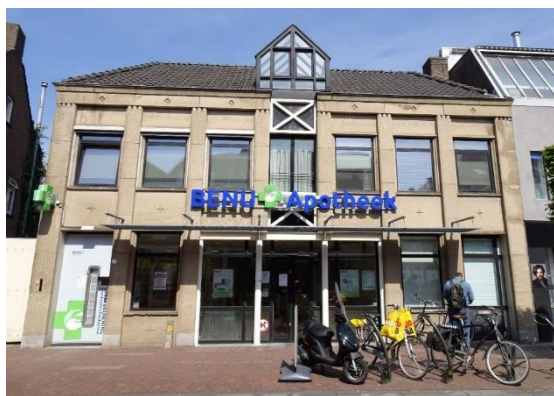
## Langstraat 4

Breed woonwinkelpand van 2 bouwlagen onder een schilddak met de nok evenwijdig aan de Langstraat. Het schilddak is gedekt met gesmoorde Oude holle dakpannen en in het midden voorzien van een jonger glazen dakhuis onder een zadeldak met de nok dwars op de straat en een houten constructie. Door het rechter dakvlak steekt een bakstenen schoorsteen.

Het pand uit Wederopbouwperiode heeft een zandstenen gevel, die door acht zandstenen pilasters op een hardstenen plint wordt verdeeld in zeven vensterassen en aan de bovenzijde wordt afgesloten door een zandstenen kroonlijst, bestaande uit een fries met in het midden van iedere vensteras een uitgehouwen ruitvormige versiering en een geprofileerde goot. De pilasters worden aan de bovenzijde afgesloten door een triglief.

Op de begane grond is in de linker vensteras een verdiepingshoge automaat geplaatst. In de tweede vensteras is eenzelfde automaat geplaatst. De drie middelste vensterassen betreft de verdiept gelegen entree met achter een staalconstructie een moderne zwarte

aluminium pui. De zesde vensteras heeft nog de oorspronkelijke zandstenen borstwering met een uitgehouwen stermotief in het midden en tussen een zandstenen lekdorpel en zandstenen stijlen een aluminium raam met een enkelruits boven- en onderlicht. De zevende vensteras is voorzien van een moderne, verdiept gelegen, verdiepingshoge aluminium pui.

Op de eerste verdieping is in de linker vensteras boven een zandstenen borstwering met in het midden een uitgehouwen stermotief, tussen een zandstenen lekdorpel, een hoge zandstenen bovenlijst met zandstenen lekdorpel en zandstenen stijlen een aluminium raam met een enkelruits boven- en onderlicht geplaatst. De tweede en derde vensteras zijn identiek aan de linker vensteras. In de middelste gevelas is de daklijst doorbroken tot het glazen dakhuisje (1981). Deze as is ingevuld met een achter een houten hekwerk met gekruiste spijlen een wat verdiept gelegen aluminium pui met openslaande deuren. Boven de deuropening is over de hele hoogte van de bovenpanelen tot en met de goot van de andere vensterassen een grijze aluminium borstwering van het dakhuisje aangebracht, dat voorzien is van eenzelfde hekje als de deuropening op de verdieping. De drie rechter vensterassen zijn identiek aan de linker vensteras.

Later heeft het pand een stalen luifel gekregen, een nieuwe invulling van de drie middenassen op de begane grond en de middenas van de verdieping en het dak. Hierdoor is de zandstenen gevel beschadigd geraakt.

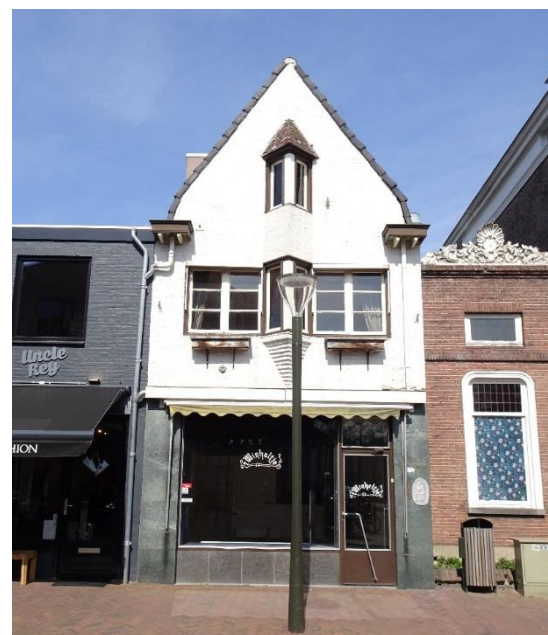
## Langstraat 12

Woonwinkelpand van 2 bouwlagen onder een zadeldak met de nok dwars op de Langstraat. Het pand is opgetrokken in expressionistische/Amsterdamse School stijl en dateert uit 1932. Het, aan de onderzijde naar binnen knikkende zadeldak is gedekt met gesmoorde, verbeterde Hollandse dakpannen en op het linker dakvlak voorzien van een grote, ontsierende, jongere dakkapel. De goten steken aan de voorzijde uit en zijn hier uitgevoerd als bakgoten op klossen met een geprofileerde boven- en onderrand.

De gevel is opgetrokken in metselwerk in kruisverband, dat op de begane grond over de hele verdieping is afgedekt met natuursteen. Tussen groen marmere penanten is een stalen winkelpui uit de jaren '60 aangebracht met aan de linkerzijde boven een hardstenen

plint een groot etalagevenster en rechts onder een enkelruits bovenlicht een stalen deur met boven een vlakke borstwering een enkelruits raam.

Voorheen huisvestte het pand een furnituurenwinkel en VVV-kantoor genaamd "t Winkeltje". Deze naam staat nog op de winkelpui. Aan de bovenzijde van de begane grond is onder een vlak afgewerkte bakgoot over de hele breedte van het pand verdieping een zonwering aangebracht.

De symmetrische eerste verdieping en topgevel hebben in het midden een 2-laags driehoekige erker, die aan de bovenzijde is voorzien van een leien gedekt puntdak en aan de onderzijde verjongt in een driehoekige punt naar de voorgevel. Aan weerszijden is een identieke, bijna vierkante vensteropening aangebracht voorzien van een houten kozijn en twee stolpende 3-ruits ladderramen.

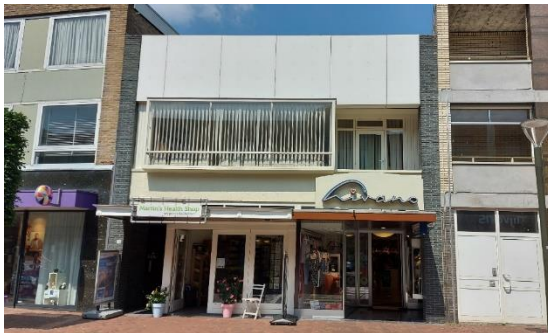
## Langstraat 22

Breed modernistisch woonwinkelpand van 2 bouwlagen onder een plat dak. De gevel is voorzien van een kader van donker geglazuurde bakstenen op de penanten aan weerszijden en op de vlakke lijst ertussen als afsluiting aan de bovenzijde. Deze lijst wordt inmiddels afgedekt door recent aangebrachte, grote, vlakke, witte beplating.

De begane grond is in drieën gedeeld en voorzien van een luifel, die net onder de verdiepingshoogte is geplaatst en erboven nog een strook vensters heeft. Links bevindt zich de verdiept gelegen entree en opgang naar de verdieping. Rechts hiervan is een houten winkelpui met een verdeling van drie naast elkaar gelegen, staande delen. Hiervan is de linker de deuropening. Rechts is een winkelpui, uit de bouwtijd, met een verdiept gelegen entree en aan weerszijden een etalage aangebracht.

De eerste verdieping heeft tussen twee dichte, vlak afgewerkte, witte, horizontale stroken een hoge strook met gevelopeningen die variëren in diepte. Links is iets verdiept een smalle,

strook met verticale houten delen aangebracht, die aan de rechterzijde aansluit op een brede, rechthoekige, stalen erker met een verdeling van drie naast elkaar gelegen, staande delen, die ieder door een horizontale roede worden verdeeld in een laag liggend onderlicht en een groot bijna vierkant bovenlicht. Deze indeling is ook doorgezet in de smalle linkerzijgevel van de erker. Aan de rechterzijde van de erker bevindt zich een loggia. De rechter zijgevel van de erker bevat een stalen taatsraam. De loggia heeft een verdiept gelegen houten pui met onder lage bovenlichten in het midden de toegang voorzien van een deur met enkelruits raam en aan weerszijden een staand enkelruits venster. Aan de rechterzijde wordt de pui afgesloten door een dicht vlak van verticale houten delen.

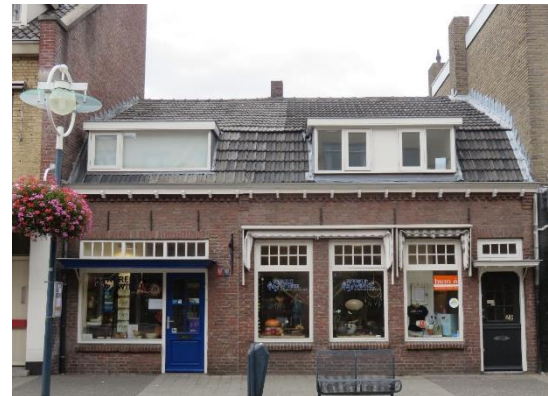
## Langstraat 28-30

Een dubbel, éénlaags woonwinkelpand op rechthoekige grondslag onder een mansarddak met de nok evenwijdig aan de straat gedekt met gesmoorde dubbele Muldenpan met aan de voorzijde twee brede dakkapellen onder plat dak uit de jaren 70 van de 20<sup>e</sup> eeuw en in het midden van de nok voorzien van een gemetselde schoorsteen en op de rechter hoek van een hoog opgetrokken schoorsteen behorende tot het rechter buurpand.

De 5-assige gemetselde gevel is in de jaren 70 van de 20<sup>e</sup> eeuw opnieuw opgetrokken in metselwerk in wildverband en aan de bovenzijde afgesloten door een rij staafankers, een muizentand en rollaag en geprofileerde bakgoot op klossen. Wat links van het midden is een verticale bouwnaad in het metselwerk aanwezig. Rechts hiervan en op de rechter hoek is een naar beneden verjongende console uitgemetseld. Op de begane grond is links onder een rollaag een pui aangebracht met onder een rij kleine bovenlichtjes een luifel en links een etalagevenster met gemetselde borstwering en lekdorpel en met rechts ervan

de entree met een paneeldeur met 4-ruits raam. Rechts zijn drie identieke, staande vensteropeningen aangebracht met onder een strek een venster met een 2x5-ruits bovenlicht en een enkelruits onderlicht gescheiden door een kalf. Rechts bevindt zich de entree met onder een 4-ruits bovenlicht een deuropening met onder luifel met geprofileerde rand op klossen een paneeldeur met 9-ruits raam.

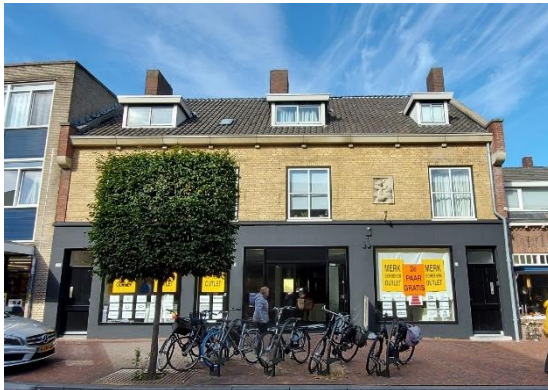
## Langstraat 32-34

Breed woonwinkelpand van 2 bouwlagen op L-vormige grondslag onder een zadeldak met een wigvormige nok evenwijdig aan de straat. Het zadeldak is gedekt met gesmoorde Oude holle dakpannen en op de nok voorzien van drie schoorstenen en aan de voorzijde van drie dakkapellen met 2-ruits ramen voorzien van een verticale middenstijl.

Op de eerste kadastrale kaart staat al behoorlijk wat bebouwing. Gezien de nokvorm en plaats heeft het pand mogelijk een oudere kern.

Het heeft in de jaren '50 samen met het toenmalige buurpand een nieuwe voorgevel gekregen in traditionalistische stijl. Deze gevel heeft tussen een hoog opgetrokken, grijs geschilderde plint van 1 bouwlaag met een waterlijst en een kroonlijst van een zandstenen geprofileerde goot op zandstenen klossen metselwerk in gele handvormsteen in wildverband. Aan beide zijkanten wordt dit metselwerk begrensd door een rood penant

van de zijgevel, dat aan de bovenzijde boven een kwartronde betonnen console uitkraagt en bovendaks wordt afgedekt met een betonnen band.

De plint betreft mogelijk oorspronkelijke natuursteen, die later geschilderd is. Hierin zijn zes gevelassen aangebracht. Links bevindt zich verdiept een smalle deur met enkelruits bovenlicht. Rechts hiervan is een groot, rechthoekig enkelruits etalagevenster aangebracht. Hiernaast een smal staand enkelruits venster. In de vierde gevelas is de entree aangebracht met dubbele deuren aan weerszijden geflankeerd door een enkelruits raam. In de vijfde gevelas een groot, rechthoekig enkelruits etalagevenster aangebracht en rechts een deuropening identiek aan de deuropening links.

De eerste verdieping heeft vier vensterassen. Hiervan zijn er drie op regelmatige afstand van elkaar wat links in de gevel geplaatst en de vierde wat naar rechts. Tussen het derde en vierde venster is een zandstenen beeldhouwwerk in de gevel opgenomen. De linker vensteropening heeft onder een rollaag op een betonnen dorpel een houten kozijn met daarin een houten raam, voorzien van een stalen 2-ruits raam als bovenlicht boven een 2-ruits onderlicht. De andere drie vensters zijn hieraan identiek.

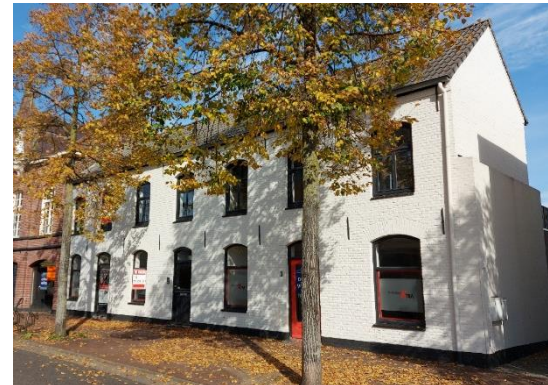
## Achter Langstraat 27: Vincentiusstraat 3-7

Sobere functionele aanbouw aan Langstraat 27 onder een zadeldak gedekt met grijze betonpannen en een zinken mastgoot. Het pand op rechthoekige grondslag is opgetrokken in wit geschilderde baksteen in kruisverband voorzien van een grijs geschilderde plint en een rollaag op een kordon aan de bovenzijde.

De 7-assige symmetrische voorgevel heeft ter hoogte van de verdiepings- en zoldervloer twee rijen van zeven staafankers tussen alle gevelassen. Alleen bij de aansluiting op het pand aan de Langstraat ontbreken ze.

De linker vensteropening op de begane grond heeft tussen een getoogde boog en een lekdorpel van zwarte raamdorpelstenen een verdiept gelegen houten kozijn voorzien van een enkelruits bovenlicht met getoogde bovenzijde een enkelruits onderlicht. Rechts hiervan is een deuropening aangebracht met tussen een getoogde boog en een hardstenen dorpel een verdiept gelegen houten kozijn voorzien van een enkelruits bovenlicht met

getoogde bovenzijde en een moderne deur. In de derde, vijfde en zevende gevelas is een venster aangebracht, dat identiek is aan het linker venster. De deuropeningen in de vierde en zesde gevelas komen overeen met de deur in de tweede gevelas.

De linker vensteropening op de eerste verdieping heeft tussen een getoogde boog en een lekdorpel van zwarte raamdorpelstenen een verdiept gelegen houten T-venster met getoogde bovenzijde. Alle andere vensters op de verdieping zijn hieraan identiek.

De rechter zijgevel is over de onderste anderhalve bouwlaag wat opgedikt en voorzien van muurlood, wat mogelijk verband houdt met een eerder gesloopte aanbouw.

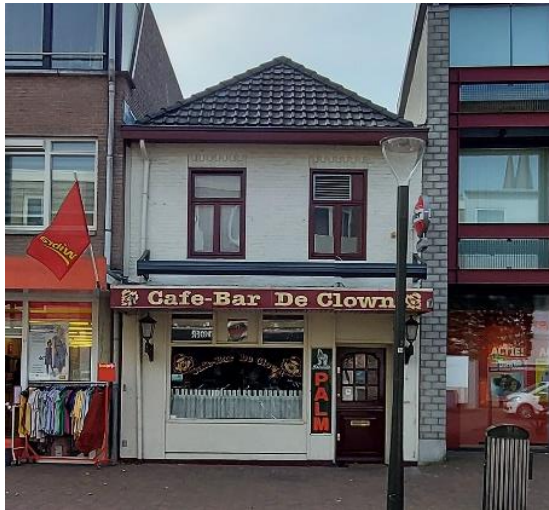
## Langstraat 99

Woonwinkelpand van 2 bouwlagen onder een schilddak met de nok dwars op de straat. Het schilddak is gedekt met gesmoorde Tuile-du-nord dakpannen.

De 2-assige voorgevel is opgetrokken in wit geschilderd metselwerk in kruisverband met een luifel boven de begane grond en sluit aan de bovenzijde af met een bakgoot. Onder de luifel is een deel van de gevel afgeplaat. Aan de linkerzijde is een pui aangebracht met onder een 3-ruits bovenlicht een groot enkelruits onderlicht. In de rechter gevelas is verdiept de entree aangebracht voorzien van een moderne deur met 9-ruits raam.

Op de eerste verdieping is in de linker gevelas een vensteropening aangebracht die boven het vensters wordt voorzien van een platte bloktand en is voorzien van een T-venster. De rechter vensteras heeft een bijna identieke

uitmonstering, alleen is het bovenlicht daar voorzien van een ventilatierooster.

De voorgevel van het pand is door de verbouwingen op de begane grond en het schilderen flink aangetast. Het betreft echter wel een plek die reeds lange tijd is bebouwd en het pand bevat zodoende mogelijk een oudere kern, die bijdraagt aan het belang om de historische massa intact te houden.

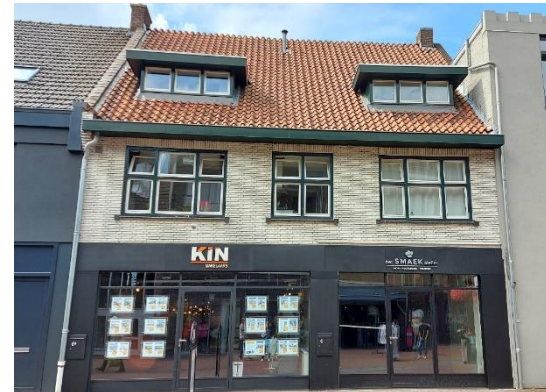
## Korte Kerkstraat 6-6a

Woonwinkelpand van 2 bouwlagen onder een zadeldak met de nok evenwijdig aan de straat en een schoorsteen rechts op de nok. Het zadeldak is gedekt met rode verbeterde Hollandse dakpannen en aan de voorzijde voorzien van twee symmetrisch geplaatste dakkapellen onder een plat dak met overstek en ieder drie houten, enkelruits ramen.

De voorgevel heeft tussen een hoog opgetrokken, donkergrijs geschilderde plint van 1 bouwlaag en onder een geprofileerde bakgoot wit geschilderd metselwerk met in de linker bovenhoek een gemetselde console bij de goot.

De grijze plint heeft twee grote gevelopeningen voorzien van een moderne winkelpui. De puien zijn in drie staande delen verdeeld met een rij bovenlichten en in het midden van de linker pui de entree.

Op de verdieping zijn drie vensterassen aangebracht met tussen een rollaag en een lek-dorpel een grote rechthoekige vensteropening. De linker vensteropening is voorzien van een

houten kozijn, dat door twee stijlen en een kalf in zes vakken wordt verdeeld en voorzien van 3 ongedeelde bovenlichten drie, iets hogere, ongedeelde onderlichten. Het tweede venster is voorzien van een houten kruiskozijn voorzien van vier enkelruits ramen. Het rechter venster is identiek aan het linker venster.

In de Wederopbouwperiode is het rechter deel van het oorspronkelijke complex van drie woningen verbouwd. Hierbij is de kap vervangen door een derde verdieping onder plat dak en heeft dit deel van het pand een nieuwe voorgevel gekregen, die het nu nog heeft en nog herkenbaar is aan de aanwezige kroonlijst met "kantelen". De onderste twee verdiepingen zijn hierbij vermoedelijk gespaard gebleven.

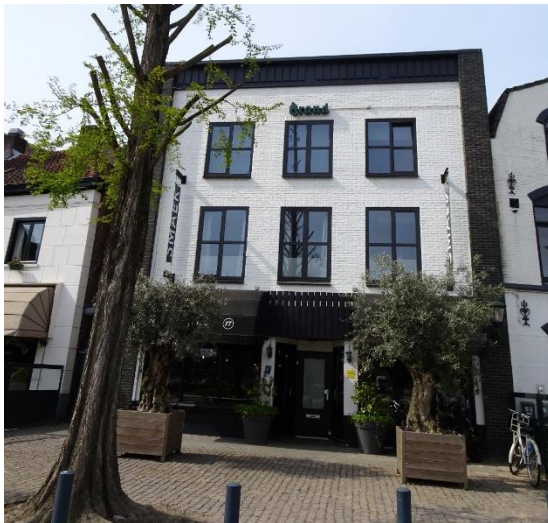
## Nieuwendijk 17

Een pand uit 1958 van drie bouwlagen onder een plat dak met aan de rechterzijde een schoorsteen op het dak. De 3-assige, wit geschilderde, symmetrische voorgevel is gemetseld in halfsteens verband, heeft rondom een donker kader van gemetselde penanten, een rechte bovenlijst met blokmotief als bekroning en een donker geschilderde plint. In het midden is verdiept een entree aangebracht met onder een enkelruits bovenlicht een moderne deur. Aan weerszijden van de entree is boven de plint een rechthoekig kozijn met onder drie, lage, enkelruits bovenlichten, drie hoge enkelruits onderlichten aangebracht. Op de eerste verdieping is in de linker vensteras tussen een lekdorpel van raamdorpelstenen en een rollaag een kunststof 4-ruits vensters aangebracht. De andere vensters op de eerste verdieping zijn hieraan identiek. De vensters

op de tweede verdieping zijn wat kleiner, maar hebben een overeenkomstige uitmonstering als de vensters op de eerste verdieping.

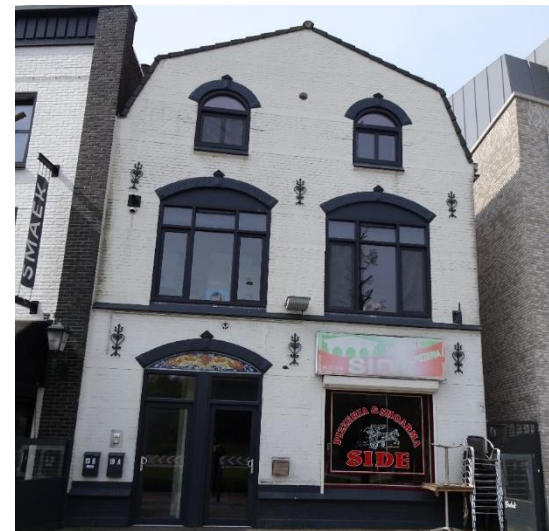
## Nieuwendijk 19

Pand in neorenaissance stijl. Op rechthoekige grondslag 2-laags in metselwerk opgetrokken pand onder een mansardekap met de nok dwars op de straat. De in kruisverband gemetselde 2-laags voorgevel met topgevel is voorzien van een donkere plint met aan de bovenzijde een versnijding en van speklagen, maar die zijn nauwelijks meer te onderscheiden door het aangebrachte schilderwerk en wordt aan de bovenzijde begrensd door een rij overstekende grijze dakpannen. De 2-assige symmetrische voorgevel heeft op de begane grond in de linker as de entree. Op de verdieping is onder de vensters een waterlijst aangebracht en aan de bovenzijde van beide verdiepingen geeft een rij van drie sierankers de hoogte van de verdiepingsvloer aan. De entree heeft onder een getoogde boog met geboortestenen met een kussen en een sluitsteen met kussen en fronton een boognis versierd met een kleurrijk tegeltableau met bloemmotief in art nouveau stijl. Hieronder is aan weerszijden van een middenstijl onder

een enkelruits bovenlicht een moderne glazen toegangsdeur aangebracht. In de rechter vensteras is op de begane grond op de plint een vensteropening aangebracht, die oorspronkelijk overeenkomstig aan de entree was gedetailleerd, maar nu aan de bovenzijde wordt afgedekt door ontsierende reclameuitingen en een rolluik. Hierdoor is onduidelijk in hoeverre de oorspronkelijke getoogde bovenzijde met boognis nog aanwezig is.

Op de eerste verdieping is in de linker vensteras op de waterlijst een grote vensteropening aangebracht voorzien van een getoogde boog met geboortestenen met een kussen en een sluitsteen met kussen en fronton met eronder een zwart geschilderde boognis voorzien van een modern kozijn met onder drie, lage, enkelruits bovenlichten, drie hoge enkelruits onderlichten. Het rechter venster op de verdieping is hieraan identiek. In de topgevel is en beide gevelassen een kleiner vensteras aangebracht onder een getoogde boog met geboortestenen met een kussen en een sluitsteen met kussen en fronton een bovenlicht met getoogde bovenzijde en eronder een 2-ruits raam met verticale middenstijl. Midden tussen deze bogen is een rond gat met rollaag ingemetseld vermoedelijk ten behoeve van een vlaggenstok.

Door het verdwijnen van de ornamenten van de topgevel, zoals de consoles van de schouderstukken en de drie pinakels met windvaan, en het weg schilderen van de speklagen is de stijl van de gevel niet meer goed herkenbaar als neorenaissance.

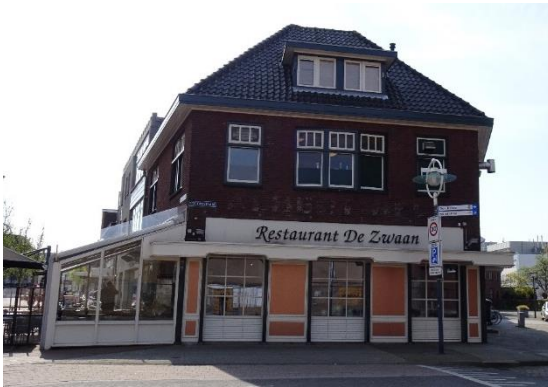
## Stationsstraat 1

Woonwinkelpand van 2 bouwlagen onder een samengesteld schilddak met het rechter deel van de nok evenwijdig aan de Stationsstraat en het linker deel van de nok evenwijdig aan de Korte Kerkstraat, waar deze aan de zuidzijde wat is verlaagd. Het zadeldak is gedekt met gesmoorde verbeterde Hollandse dakpannen en aan de voorzijde voorzien van een dakkapel onder een plat dak met overstek en een middenstijl met aan weerszijden twee stolpende houten, enkelruits ramen.

Door de ligging op de hoek heeft het pand aan drie zijden een gevel aan de straat. De gevels zijn opgetrokken in roodbruine baksteen in kettingverband. De gevel aan de Stationsstraat (=voorgevel) heeft drie gevelassen, de linker zijgevel heeft twee gevelassen en de rechter zijgevel heeft één gevelas. De voorgevel is op de begane grond voorzien van een luifel met eronder voor iedere penant een betimmering met geprofileerde stijlen en een paneelverdeling van een laag paneel als lambrisering en een hoog paneel erboven. In
