# Karakteristieke panden centrum Geldrop

Gemeente Geldrop-Mierlo  
Afdeling Ruimte  
Februari 2023

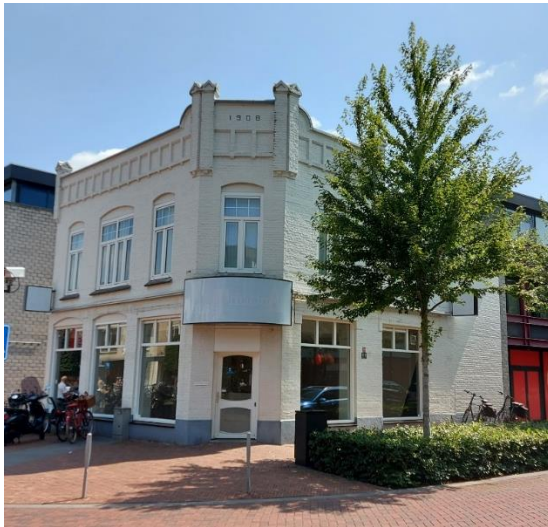
## Bogardeind 1

Hoekpand uit 1908 met een tweezijdige oriëntatie onder een plat dak. Het pand heeft een rechthoekige grondslag met afgeschuinde hoek op de hoek van de Langstraat en de Bogardeind en is tussen een gepleisterde grijze plint en een in siermetselwerk uitgewerkte kroonlijst opgetrokken in wit geschilderde baksteen in kruisverband. Het rechter deel van de gevel aan het Bogardeind is wat lager uitgevoerd en wordt afgesloten met een klein geprofileerd overstek op geprofileerde klossen.

De kroonlijst bestaat uit een rechte wat uitkragende lijst aan de onderzijde, een fries met verticaal even ver als de lijst aan de onderzijde uitkragende penantjes op consoles, die de kroonlijst in gelijke rechthoekige vakken verdelen en een kwart rond profiel aan de

bovenzijde van de vakken en boven een wat hogere vlakke opstand een geprofileerde lijst aan de bovenzijde. Op iedere hoek is een vierkant pinakel op een console gemetseld, die wordt afgedekt met een puntvormige steen met verdiepte frontons erin.

In de gevels zijn vier kordons, bestaande uit een vlak afgestucte lijst, die op beiden verdiepingen net boven de onder- en bovenzijde van de vensters aangebracht.

De voorgevel aan de Langstraat is uitgevoerd met drie gevelassen, de afgeschuinde zijde heeft één vensteras en de gevel aan de Bogardeind twee. De linker vensteropening aan de Langstraat op de begane grond heeft tussen een onderdorpel van zwarte lekdorpelstenen en een getoogde boog een grote rechthoekige vensteropening voorzien van een houten kozijn met afgeschuinde kanten met kapellen en onder een 3-ruits bovenlicht een enkelruits onderlicht. De vensteropening rechts hiervan is identiek aan de linker. De vensteropening in de derde gevelas is rechthoekig en heeft tussen een latei en een onderdorpel van lekdorpelstenen een kozijn identiek aan het linker kozijn. In de afgeschuinde hoek bevindt zich de entree met onder een afgeplaat bovenlicht een moderne deur. De vensteropeningen in de rechter zijgevel zijn identiek aan de vensteropening in de derde gevelas aan de Langstraat.

Op de eerste verdieping hebben alle vensteropeningen een jonge invulling gekregen. In het linker venster aan de Langstraat is tussen een hardstenen lekdorpel en getoogde boog een kunststof T-venster geplaatst met een verdeling met Wienersprossen in het bovenlicht. In middelste vensteras is een vergelijkbaar venster aangebracht met aan weerszijden van een verticale middenstijl een enkelruits bovenlicht met eronder een dubbel onderlicht. Het venster in de derde gevelas, de schuine zijde en het linker verdiepingsvenster aan de Bogardeind zijn alle drie identiek aan het linker venster aan de Langstraat. Het rechter venster op de verdieping aan het Bogardeind is een kleinere rechthoekige vensteropening met boven een lekdorpel van bruine lekdorpelstenen een kunststof venster met twee enkelruits ramen met een verticale middenstijl.

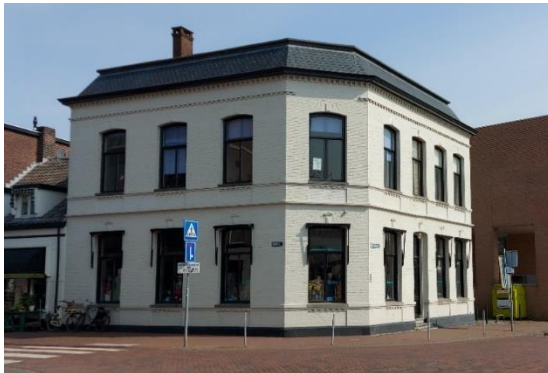
## Molenstraat 1

Hoekpand uit 1920 met een tweezijdige oriëntatie onder een mansarde puntdak gedekt met leien in Maasdekking met een uitkragend dak voorzien van een geprofileerde goot, een geprofileerde rand bij de knik van de mansardekap en drie schoorstenen in bruine baksteen, waarvan twee met een metselwerk afdekking aan de bovenzijde. Het pand heeft een bijna vierkante grondslag met afgeschuinde hoek op de hoek van de Molenstraat en de Heuvel en is tussen een grijs geschilderde plint met geprofileerde bovenrand en een in het metselwerk uitgewerkte kroonlijst opgetrokken in wit geschilderde baksteen in kruisverband. De kroonlijst bestaat uit een kordon met een bloktand aan de onderzijde en een dubbele bloktandlijst aan de bovenzijde van een vlak fries. Drie kordons, bestaande uit een dubbel uitkragende, vlakke afgewerkte lijst, die de onderzijde van de vensters en de verdiepingsvloer benadrukken geven gevels aan de straten een horizontale geleiding. Onder de vensteropeningen is de lijst uitgevoerd als hardstenen lekdorpel.

De voorgevel aan de Molenstraat is uitgevoerd met vier gevelassen, de afgeschuinde zijde heeft één vensteras en de gevel aan de Heuvel drie. De linker vensteropening aan de Heuvel op de begane grond heeft een wat verdiept gelegen borstwering, die op de lekdorpel aansluit met een bloktand. De vensteropening heeft aan de bovenzijde een getoogde boog voorzien van geboortestenen en een sluitsteen met kussen en fronton. Hieronder is verdiept een houten T-venster met getoogde bovenzijde geplaatst. Alle andere vensters in de gevels aan de straat zijn hieraan identiek.

In de voorgevel aan de Molenstraat is in de tweede gevelas de entree aangebracht met onder een getoogde boog voorzien van geboortestenen en een sluitsteen met kussen en fronton een trap van twee geprofileerde hardstenen treden. Hierboven is verdiept in een met metselwerk wat versmalde gevelopening een houten kozijn aangebracht met boven een half een enkelruits bovenlicht met getoogde bovenzijde en onder het half een historische paneeldeur met een borstwering van twee panelen en erboven twee enkelruits ramen onder een fronton.

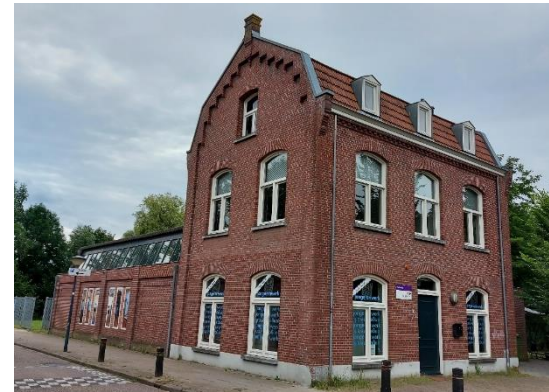
## Molenstraat 8

Vrijstaand voormalig fabriekspand uit 1900 bestaande uit twee delen, die één onlosmakelijk geheel vormen van een 2-laags kantoorgebouw op rechthoekige grondslag onder een mansardedak met de nok dwars op de straat en gedekt met een dubbele Muldenpan en een tegen de zuidoostgevel gebouwde kleine 1-laags fabriekshal onder drie sheddaken met de nok evenwijdig aan de straat en gedekt met een gesmoorde dakpan. Het kantoor is opgetrokken in rode baksteen en voorzien van een grijze gepleisterde plint. De fabriekshal is opgetrokken in rode baksteen in kruisverband voorzien van een bakstenen plint met een versnijding aan de bovenzijde.

De voorgevel is de symmetrische 3-assige noordwestgevel van het kantoor met in de middelste vensteras de entree. De gevel wordt aan de bovenzijde afgesloten door een bloktandlijst met een geprofileerde goot. Op de begane grond is in de linker vensteras tussen een hardstenen lekdorpel en een getoogde boog een houten T-venster geplaatst met een getoogde bovenzijde. In de middelste gevelas is onder een getoogde boog een deuropening
