# Waterkwaliteit Vijver Craeyenbergh

EA240080.R01.V1.0

20 september 2024

Geonius Milieu B.V. heeft in opdracht van Gemeente Heumen een ecologische analyse van de waterkwaliteit uitgevoerd ter plaatse van de vijver Craeyenbergh te Overasselt, provincie Gelderland.

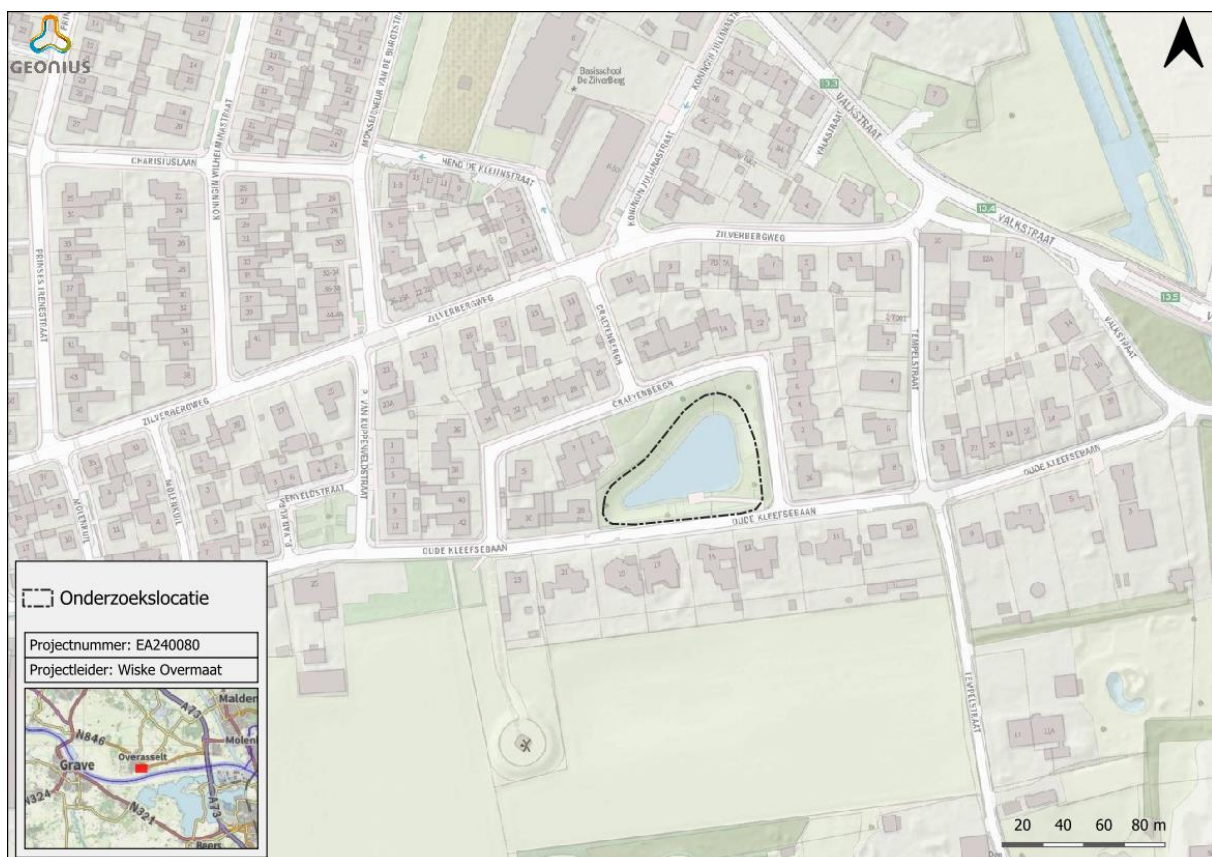
Figuur 2.1: Onderzoekslocatie bij benadering zwart omkaderd.

De onderzoekslocatie is weergegeven in Figuur 2.1. In bijlage 2 is een foto impressie van de onderzoekslocatie opgenomen.

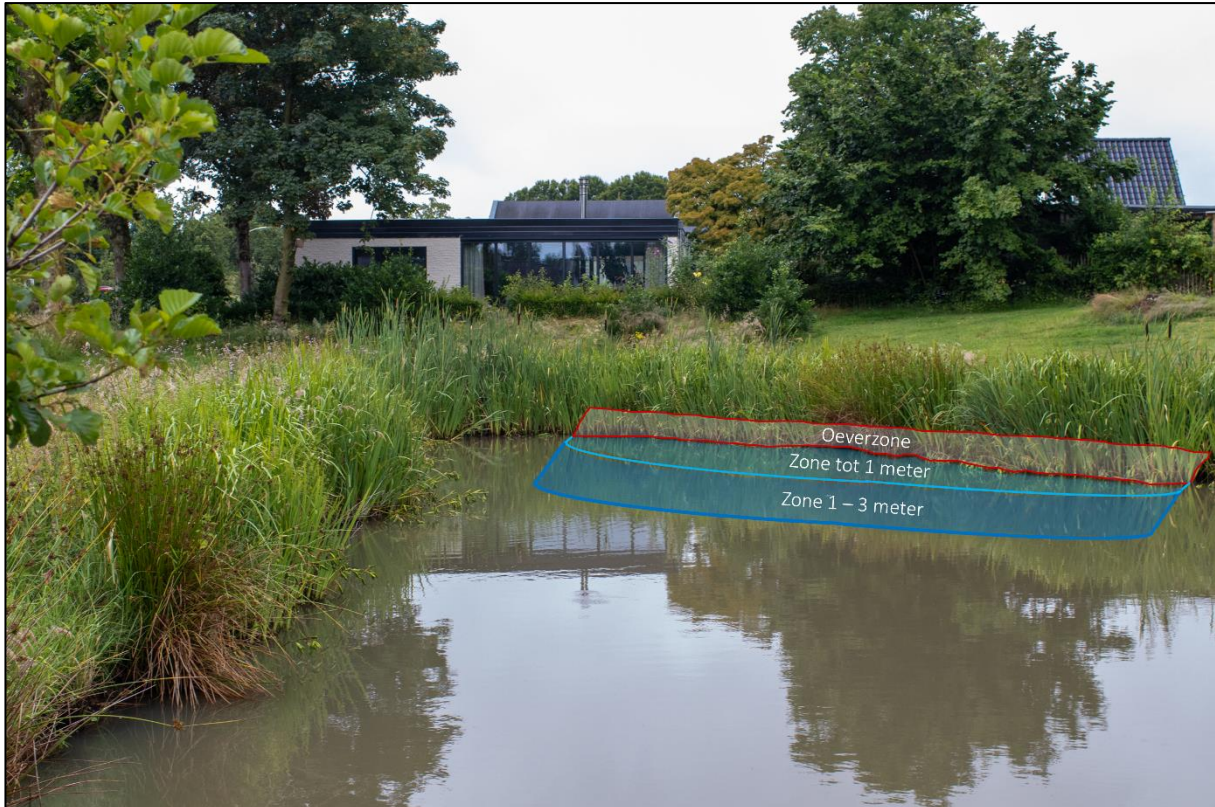
Figuur 3.2 Indeling oeverzones vijver Craeyenbergh

In de oeverzone van de vijver zijn onder andere Gele lis (*Iris pseudacorus*), Grote lisdodde (*Typha latifolia*), Pitrus (*Juncus effusus*), Akkerdistel (*Cirsium arvense*), Speerdistel (*Cirsium vulgare*), Grote kattenstaart (*Lythrum salicaria*), Wolfspoot (*Lycopus europaeus*), Akkerwinde (*Convolvulus arvensis*), Zwarte els (*Alnus glutinosa*), Grote brandnetel (*Urtica dioica*) en diverse grassoorten zoals Gestreepte witbol (*Holcus lanatus*) en Rietgras (*Phalaris arundinacea*) waargenomen. De oeverzone is dichtbegroeid en heeft een abundantie van meer dan 75 procent.

In zowel de zone tot één meter als de zone tot een diepte van maximaal drie meter is geen watervegetatie aangetroffen (abundantie van <1 %). Er zijn in deze zones geen ondergedoken waterplanten aanwezig, maar ook drijvende planten, kroos of flab zijn niet aangetroffen. De afwezigheid van submerse watervegetatie kan komen door de troebelheid van het water. Hierdoor wordt de lichtinval gelimiteerd waardoor de groei van waterplanten belemmerd worden. Een hoge nutriëntenconcentratie kan ook zorgen voor troebel water door een hoge algengroei te veroorzaken, uit de analyses blijkt ook dat er een hoge concentratie algen aanwezig is in de vijver. Op luchtfoto's van eerdere jaren is te zien dat er tot 2017 nog drijvende watervegetatie zoals waterlelie's

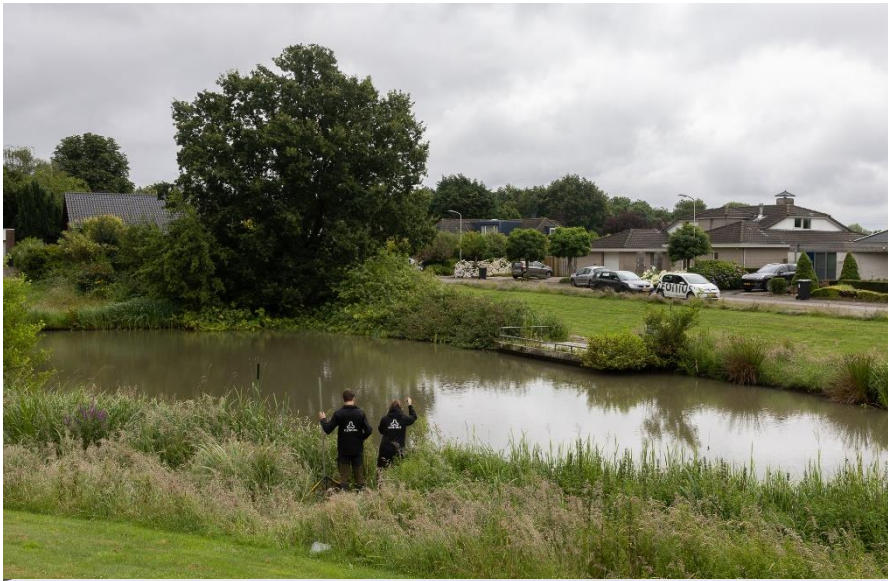
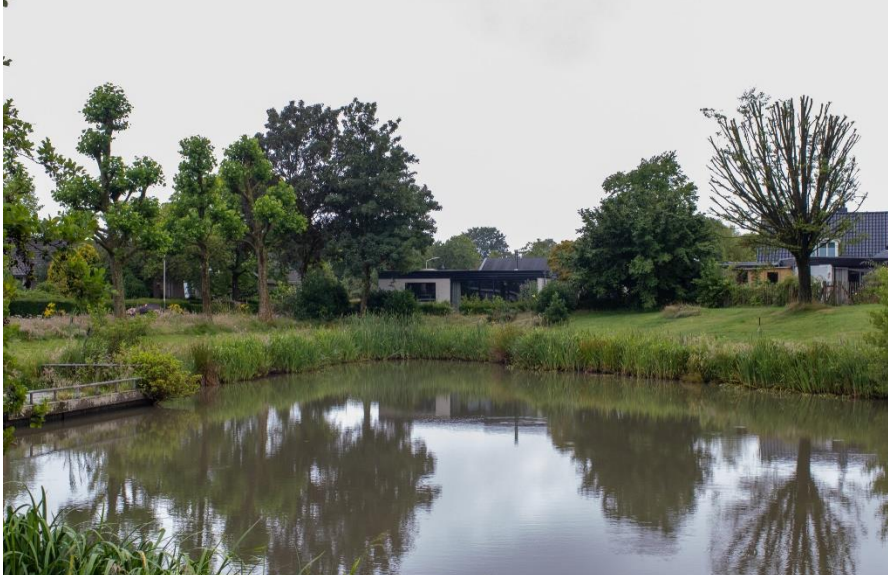
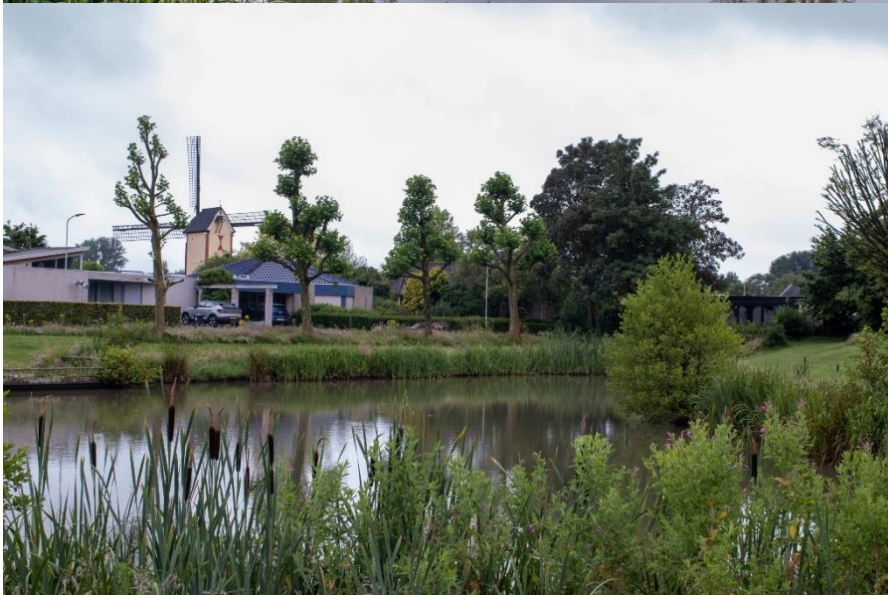
## Bijlage 1 Impressie onderzoekslocatie

De vijver is gelegen in een groen parkje tussen de straten Craeyenbergh en de Oude Kleefsebaan, omringd met woningen. Het parkje bestaat gedeeltelijk uit gazon en ruigere stukken met begroeiing van diverse kruiden. Ook staan er verschillende bomen rond de vijver. De oevers van de vijver zijn begroeid met planten zoals grote lisdodde, gele lis, grote kattenstaart en pitrus. In de vijver zijn vissen uitgezet zodat de vijver recreatief als visvijver gebruikt kan worden, het betreft in ieder geval graskarper en spiegelkarper. Het huidige beheer van de vijver bestaat uit het opschonen van de vijver door vrijwilligers, deze is voor het laatst in 2022 geschoond met behulp van een kraan.

De huidige ecologische kwaliteit van de vijver is zeer matig. Dit wordt veroorzaakt door een aantal factoren welke met elkaar samenhangen. Karpers zijn bodem omwoelers waardoor het water troebel wordt. De groei van waterplanten wordt geremd door slechte lichtdoorlatendheid en doordat beide vissoorten hiervan eten. Ondergedoken waterplanten zijn afwezig omdat deze geen kans krijgen door hoge algengroei en lichtgebrek.
