Samenvatting waterhuishoudkundig onderzoek De Kolk te Leersum

Dit document bevat de samenvatting van het geohydrologisch onderzoek dat TAUW in opdracht van gemeente Utrechtse Heuvelrug heeft uitgevoerd om voorafgaand aan het definitieve bestemmingsplan mogelijke knelpunten in beeld te brengen ten aanzien van de huidige waterhuishoudkundige situatie met het oog op de geplande ontwikkeling van De Kolk. Het document beschrijft verkort de bevindingen van het onderzoek en het advies omtrent de ontwikkellocatie De Kolk in Leersum.

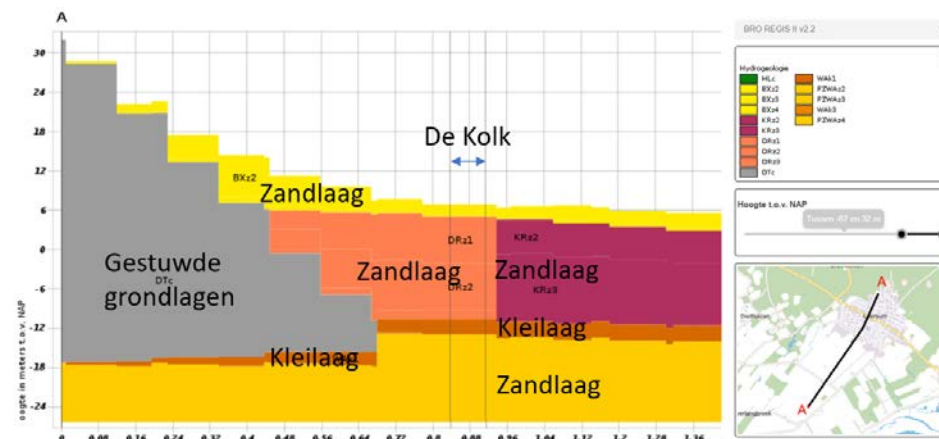
Figuur 2.1 Bodemopbouw volgens ondergrondmodellen (dinoloket.nl)

De onderzoekslocatie ligt aan de voet van de Utrechtse Heuvelrug. De bodem ter plaatse van De Kolk bestaat voornamelijk uit zand. Er kunnen kleilaagjes aanwezig zijn doordat de locatie dichtbij de opstuwing van de Utrechtse Heuvelrug ligt. De verwachting vanuit de bureaustudie op basis van beschikbare gegevens is dat deze bodem goed waterdoorlatend is.

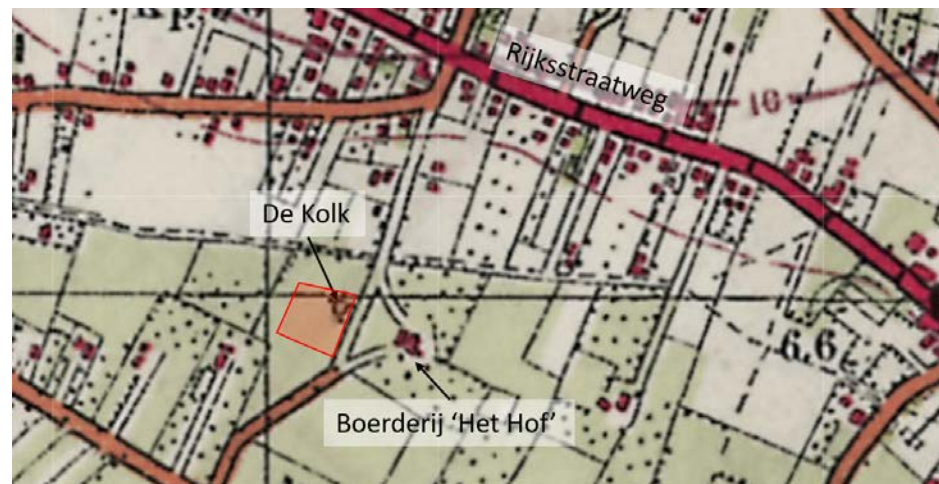
Figuur 2.2 Kaart van Leersum 1932 (Topotijdreis.nl)

Vroeger lag er binnen het onderzoeksgebied een Kolk die de Boerderij "Het Hof" van water voorzag. In de topografische kaart van 1958 verdwijnt De Kolk van de kaart, waarna in 1977 de locatie wordt ontwikkeld met woningbouw. Het is niet bekend met wat voor materiaal de Kolk destijds is gedempt. Er zijn verder geen aanwijzingen voor bijzondere soort landgebruik in het verleden.

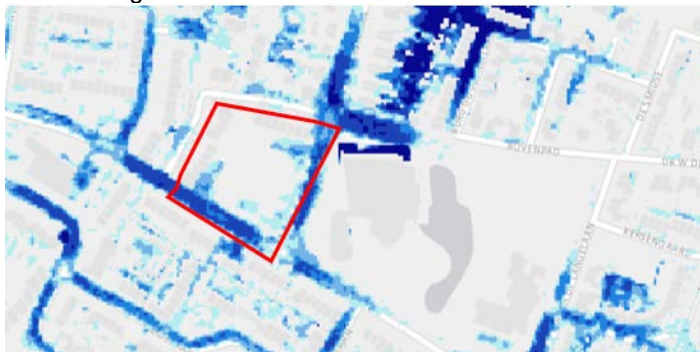
Figuur 2.3 Uitsnede stresstest wateroverlast 2018 (Klimaatportaal Utrecht)

De Provincie Utrecht heeft in 2018 een analyse uitgevoerd ten aanzien van wateroverlast. Daarbij is de maximale waterdiepte gemodelleerd na een bui van 70 mm in 1 uur, die een keer in de 10 jaar voorkomt. De resultaten van deze analyse zijn gevisualiseerd in kaarten, waarvan in figuur 2.3 een uitsnede geeft. Uit deze analyse is te zien dat de wateroverlast vooral optreedt in de straten (Dreef en Hoflaan). Op het grasveld zelf worden geen knelpunten verwacht. Vanuit de gemeente zijn er geen knelpunten bekend omtrent de riolering in het onderzoeksgebied.

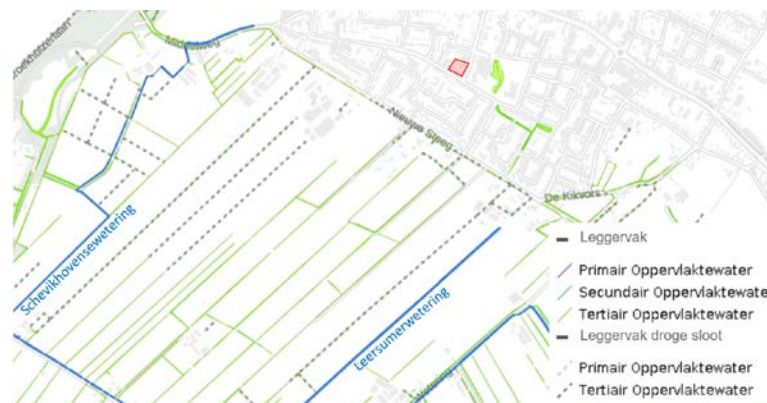
Figuur 2.4 Oppervlaktewater in Leersum (Legger HDSR)

Het oppervlaktewater van Leersum wordt afgevoerd door de weteringen richting de Gooyerdijkwetering. De waterpeilen van de Schevikhovensewetering en Leersumerwetering worden beheerd rond de +3.35 m NAP in de winter en +3.65 m NAP in de zomer.

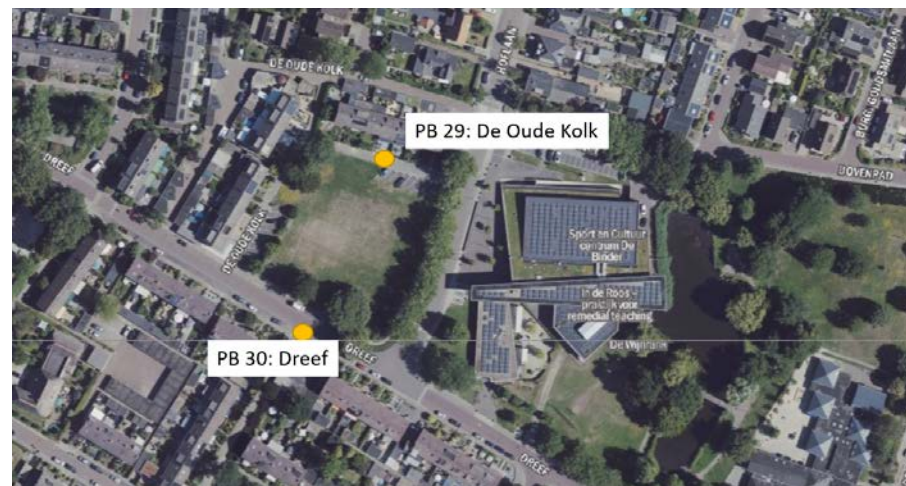
Figuur 2.6 Locatie boringen en peilbuizen geplaatst tijdens het veldwerk

Om meer informatie over de lokale bodemopbouw te verkrijgen zijn plaatselijk boringen gedaan tot 4 m onder maaiveldniveau. De boringen laten zien dat de eerste 0,5 tot 1,0 m onder maaiveldniveau bestaat uit matig grof zand, met daaronder een pakket van fijn zand, zwak tot matig siltig tot aan de boordiepte van 4,0 m onder maaiveldniveau. Nadat de boringen gedaan zijn, zijn hier peilbuizen in geplaatst om de grondwaterstand lokaal te monitoren, zie figuur 2.6.

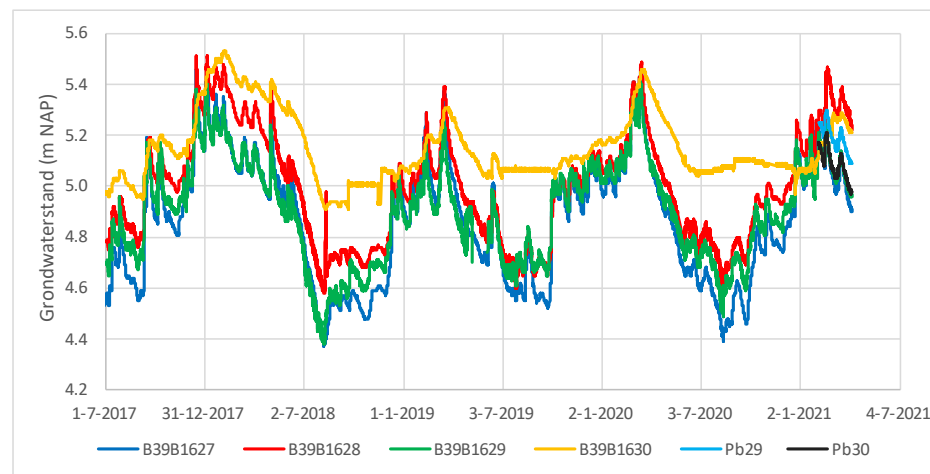
Figuur 2.7 Verloop van de grondwaterstanden van de lokale peilbuizen en omliggende peilbuizen

De grondwaterstand bevindt zich ongeveer op 1,5 m onder maaiveldniveau ten tijde van installeren van de peilbuizen. De gemeten grondwaterstanden geven aan dat de grondwaterstand op ongeveer 0,8 – 0,9 m onder het maaiveld komen in de representatief hoge grondwaterstand situatie (10 % hoogste grondwaterstand). Gedurende korte perioden kan de grondwaterstand nog iets hoger zijn.
