hoogheemraadschap
Hollands
Noorderkwartier

Evaluatie bestrijding wateroverlast juni 2021

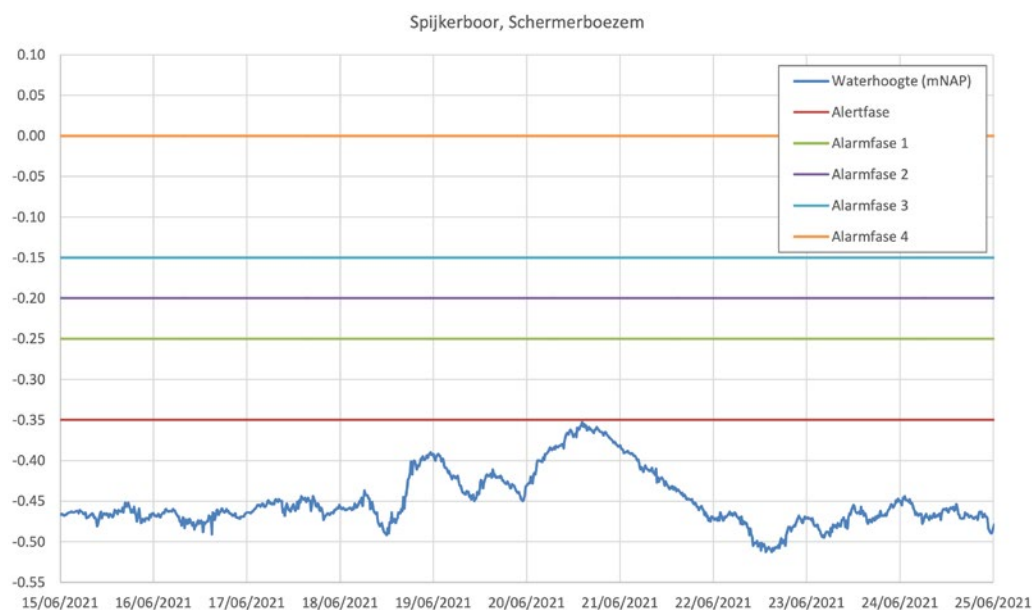
Figuur 15 Waterstanden bij Spijkerboor op de Schermerboezem.
Enkel op zondag 20 juni is de alertfase kort bereikt.

Voor het peilbeheer van de boezem wordt doorgaans gekeken naar de meetpunten bij Rustenburg en Spijkerboor. Voor de VRNK²-boezem naar de meetpunten bij Rustenburg en Kolhorn en voor de Amstelmeerboezem naar het meetpunt De Haukes. In Figuur 14 tot Figuur 18 zijn de waterstanden weergegeven. De waterstanden bij de weergegeven meetpunten in de boezem komen op geen enkel moment op een kritische hoogte.

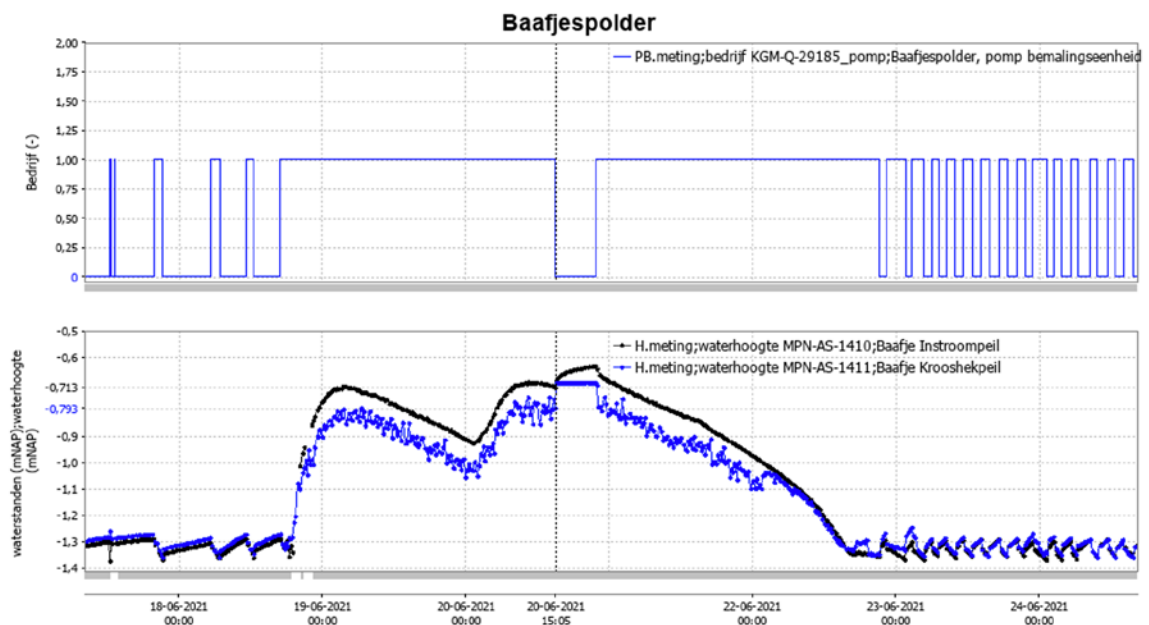
Gemaal Baafjespolder is op zondag ongeveer zeven uur afgeschakeld geweest (van circa 15:00 uur tot 22:00 uur) wegens hoge boezemwaterstanden en de geconstateerde kwetsbaarheden in de boezemkade ter plaatse.

Figuur 24 Bedrijfstoestand en waterstanden gemaal Baafjespolder.

Om een risicoafweging te maken van het uitzetten van het gemaal ten opzichte van de impact van het mogelijk bezwijken van de boezemkade is een overstromingsberekening uitgevoerd.

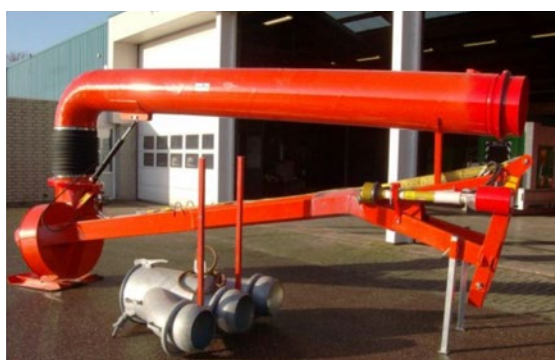
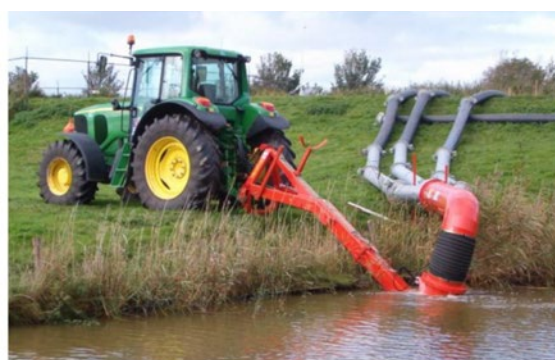
Figuur 29 Pomp met een tractor die tijdens calamiteiten snel kan worden ingezet.

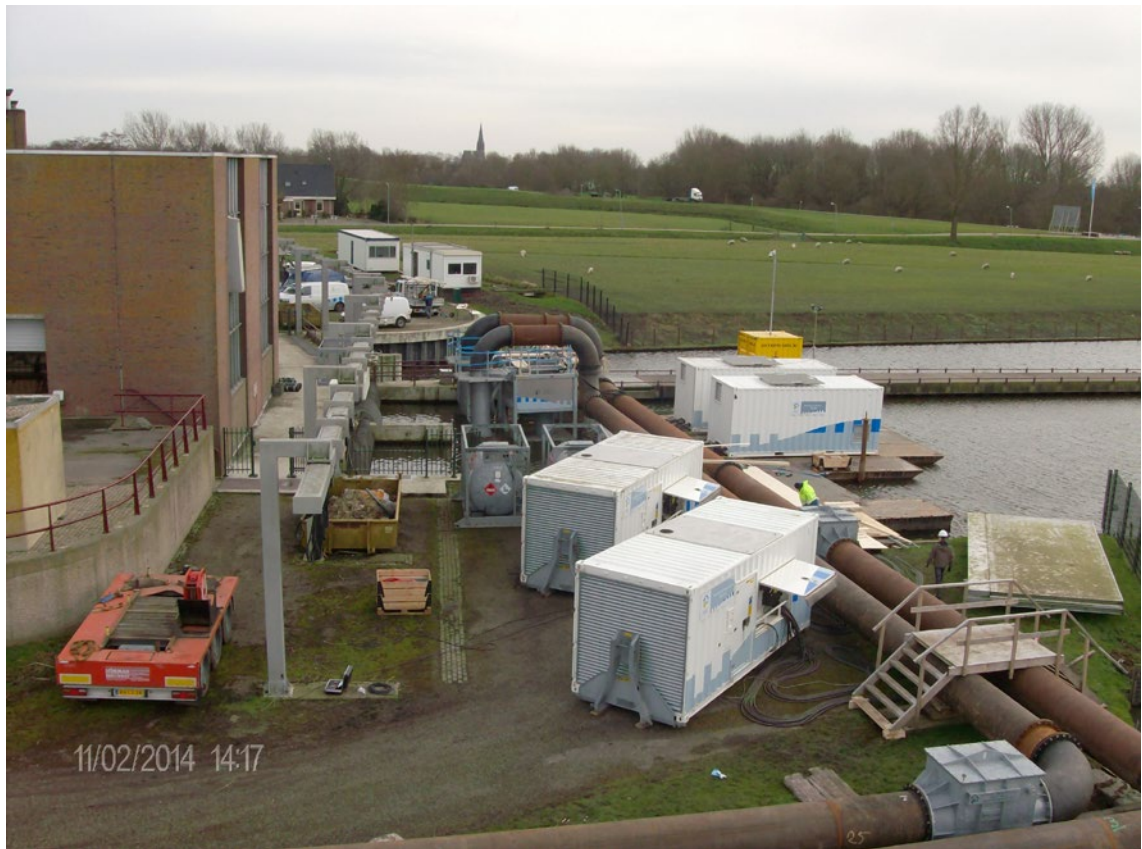
Figuur 30 Extra pomp die kan worden ingezet als tijdelijke vervanging van een bestaand gemaal. Het opbouwen duurt ongeveer een week

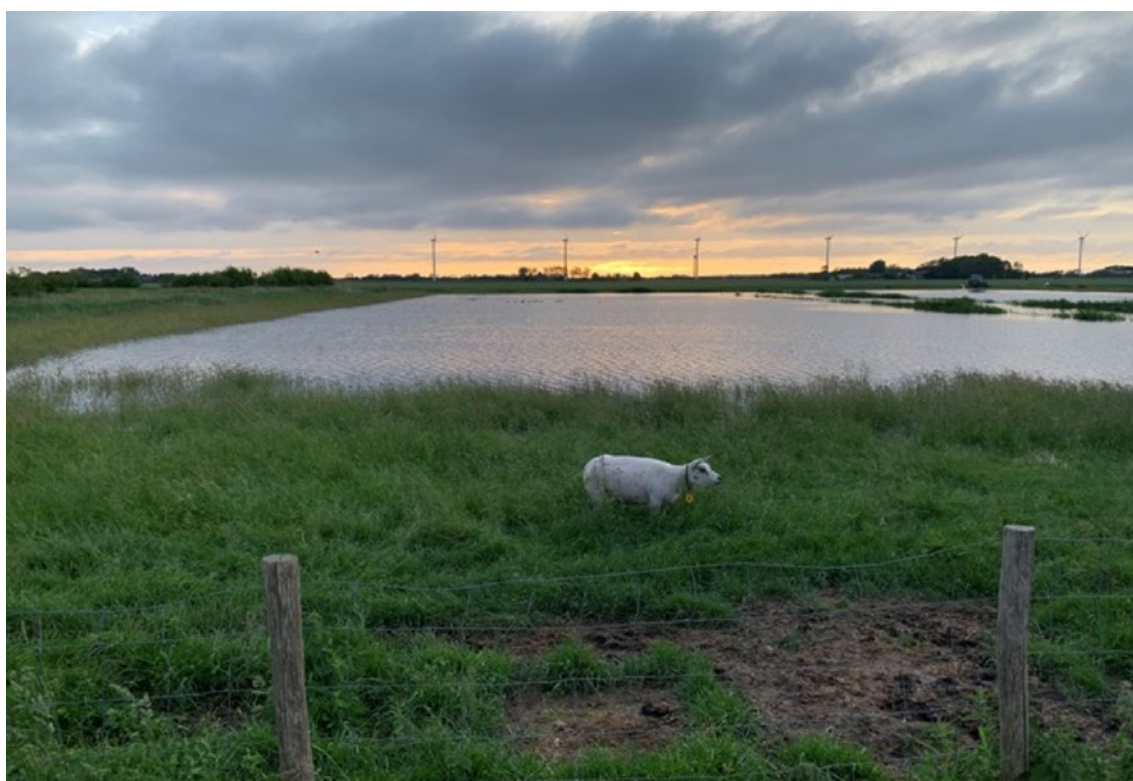
Figuur 34 Waterberging bij Burgerbrug.

- verbeteren krappe aanvoerleidingen, zoeken naar andere of aanvullende inlaatmogelijkheden;
- bij de geautomatiseerde kunstwerken waarbij de automatisering niet goed functioneerde of waar de beheerder heeft ingegrepen, de geprogrammeerde sturingsregels die het moment van vullen en de vulsnelheid beïnvloeden te evalueren;
- te onderzoeken of het volpompen van bergingen boven het niveau van de waterstand in de polder mogelijk gemaakt kan worden (wat zou dat bijdragen aan de robuustheid van het systeem? Hoe kan het worden gerealiseerd?);
- te onderzoeken hoe kan worden voorkomen dat waterbergingen door omwonenden worden bediend.

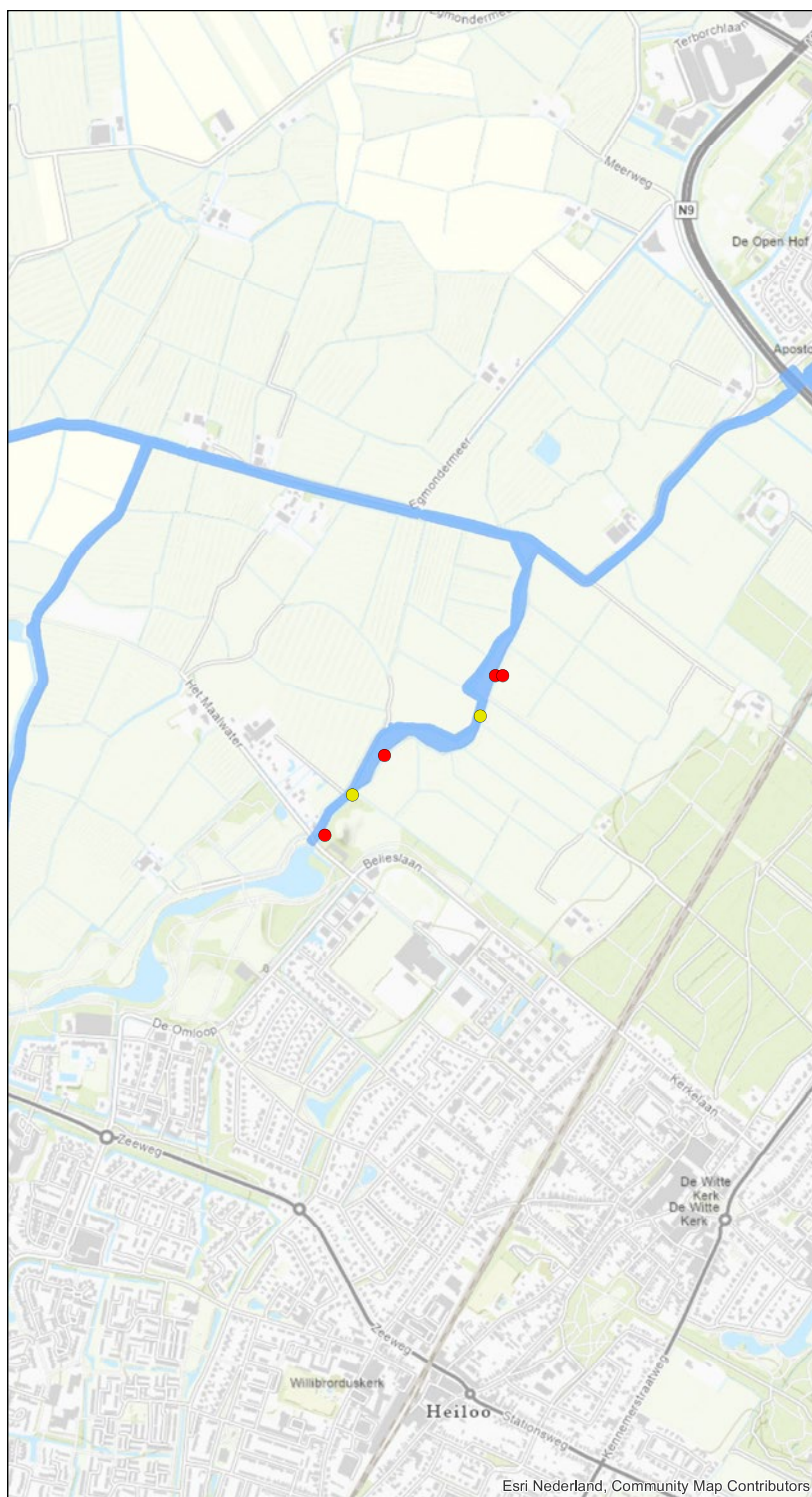
De hoge waterstand in het Maalwater werd mede veroorzaakt door de afvoer vanuit de Baafjespolder die het water net bovenstrooms van de relatief smalle boezemwatergang tussen gemaal Baafjespolder en de Hoevervaart uitmaalde. Als gevolg van deze flessenhals steeg het water in het Maalwater sterk om het richting het Noordhollandsch Kanaal te krijgen. De waterstand in het Maalwater liep op tot circa NAP-0,1 meter (10 cm onder maalstoppeil).

Figuur 35 Probleemlocaties waterkeringen bij het Maalwater juni 2021

Op maandagavond 21 juni om 23:00 uur zijn er bij deze zesuursinspectie nog drie andere kwelplekken waargenomen. Besloten werd ook deze locaties te versterken met kleikisten. Door een storing in het materieel (rupsband van de minikraan afgelopen) kon deze versterking echter niet 's nachts worden afgerond en werd besloten om zolang zandzakken op het uittreepunt te plaatsen en de volgende ochtend verder te gaan.

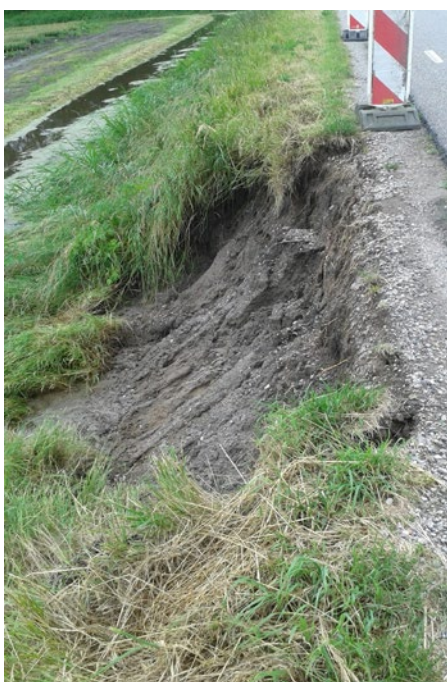
Vrijdagnacht 18 juni werden door gebiedsbeheerders afschuivingen geconstateerd langs de Grote Sloot. Het gevaar van de afschuivingen voor stabiliteit van de kering werd als gering beoordeeld; er was voldoende restprofiel aanwezig om de waterveiligheid te borgen. Voor de verkeersveiligheid is de locatie wel afgezet met schildjes. Kortom: het moest wel worden opgelost, maar er was geen grote haast bij. Dit is naar het WAT teruggemeld.

Figuur 36 Afschuiving aan de polderzijde langs de Grote Sloot nabij gemaal Zuider G.

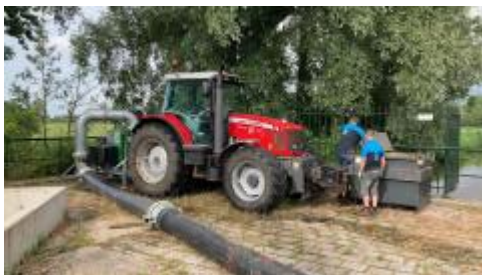
Update 21 juni 13.50 uur: Verplaatsen extra pompen naar Egmond en Alkmaar

De gemalen in polder de Zijpe kunnen het water op dit moment steeds beter op eigen kracht uitmalen, zonder extra pompen. We verplaatsen daarom 4 extra pompen vanuit deze polder naar polders rondom Alkmaar en Egmond waar meer capaciteit nodig is. Onze gebiedsbeheerders houden ter plaatse de situatie in de gaten. Waar nodig en waar het kan verplaatsen we de extra pompen.
