hoogheemraadschap  
**Hollands**  
**Noorderkwartier**

## **Monitoringsrapportage 2020**

Datum  
31 maart 2021

Afdeling  
Ingenieursbureau, cluster Onderzoek

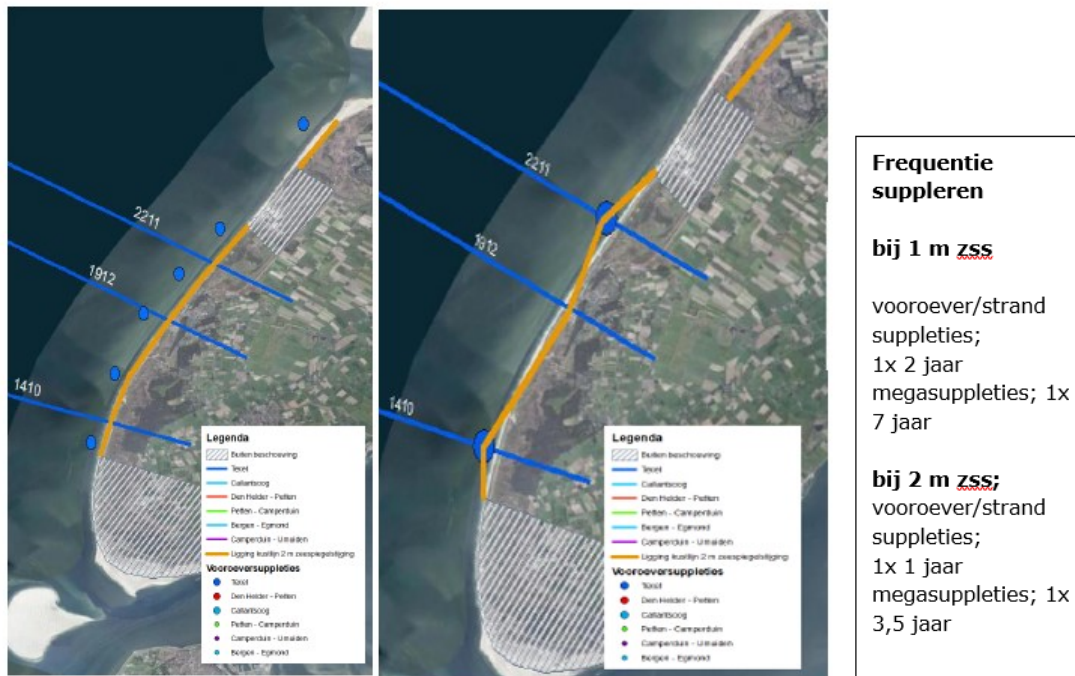
Figuur 2.3. Reguliere suppleties (links) en megasuppleties (rechts) op Texel in relatie tot 1 en 2 m zeespiegelstijging.

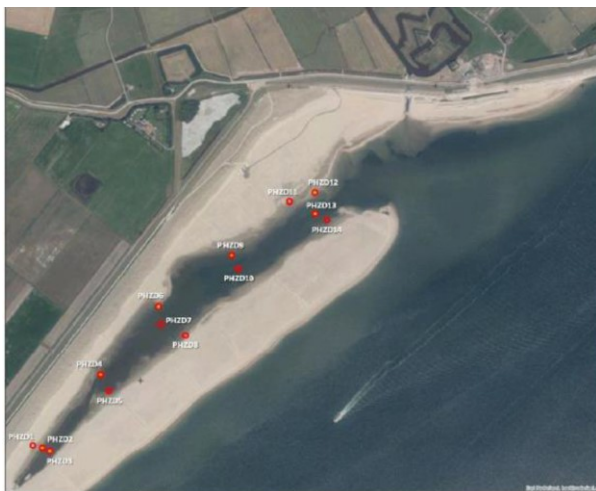
Figuur 2.5 Locaties in de luwe zone waar is gemonitord.

De Luwe zone, het gebied tussen de strandhaak en het westelijk gelegen strand (zie figuur 2.5), is eveneens bemonsterd. Opvallend waren de grote oppervlakten met wadpierhoopjes, evenals grote - door diatomeeën- donkerbruin gekleurde stukken. Tevens waren op het droogvallende wad veel kuilen zichtbaar, waarschijnlijk veroorzaakt door foerageeractiviteit van vissen als harders of bergeenden. In het ondiepe water zitten verder veel garnaltjes en schooltjes kleine visjes. In de bodemonsters zaten verschillende wormensoorten en een enkel nonnetje. Deze monsters zijn eveneens naar het NIOZ gebracht en worden daar geanalyseerd.

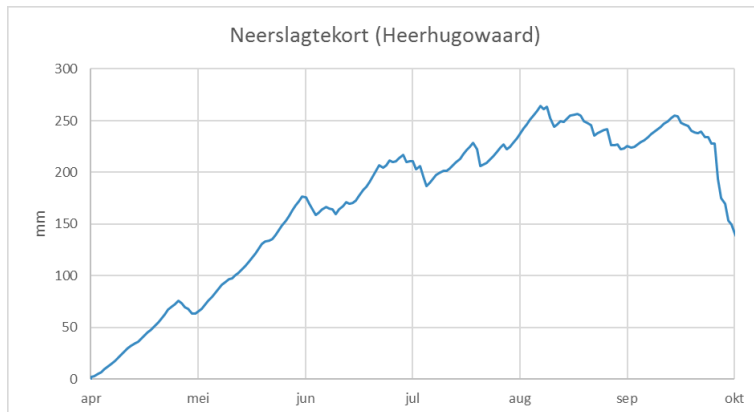
Figuur 4.2. Neerslagtekort 2020 voor de polder Heerhugowaard

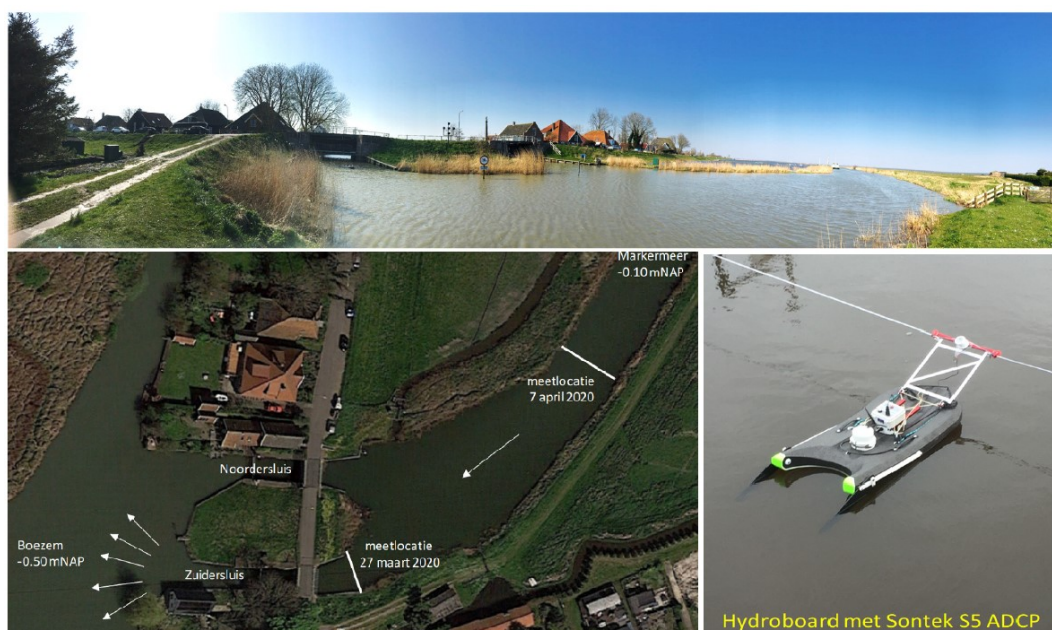
Figuur 4.3. Zuidersluis en Hydroboard met sonar apparatuur tijdens meting van het inlaatdebiet (foto: Olivier Hoes)

Er zijn bijvoorbeeld geavanceerde metingen uitgevoerd voor validatie van de berekende inlaatdebieten bij de Zuidersluis en de Hornsluis. Inlaatdebieten worden berekend door waterstanden gemeten op het Markermeer en de Schermerboezem te combineren met een geregistreerde schuifstand. Het inlaatdebiet is nu direct gemeten met behulp van zogenaamde ADCP-meting op een Hydroboard. Deze sonarmetingen resulteren in een gemeten debiet bij verschillende schuif- en waterstanden waarmee de gebruikte formule opnieuw is geijkt. In 2021 hopen we ook elders meer metingen uit te voeren om beter inzicht te verkrijgen in de hoeveelheden water die we inlaten.

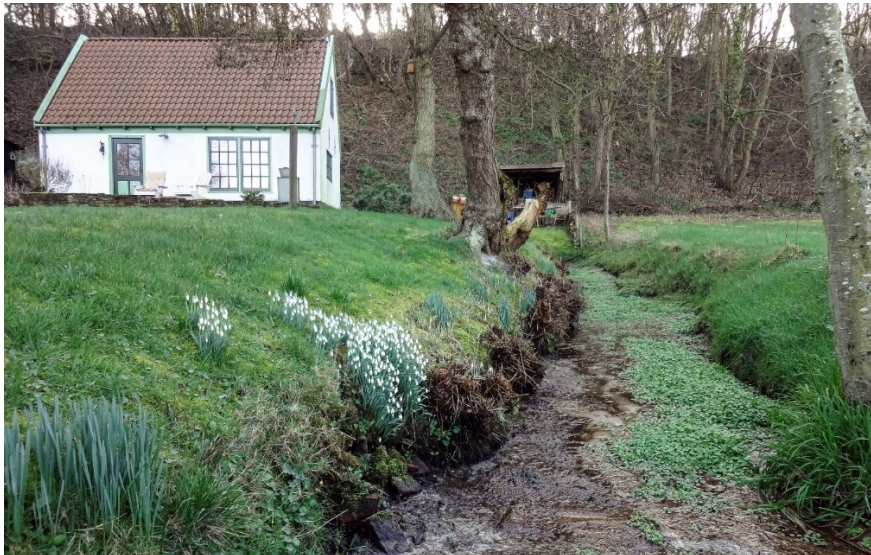
Figuur 5.9. De bron van het Hargergat, in september 2020. De loop is hier grotendeels vol gegroeid met gevleugeld sterrekroos. (foto Pim Weeda)

Door achterstallig onderhoud en beheer waren de duinrellen en de greppels die water aanvoerden verruigd en deels dichtgegroeid. Staatsbosbeheer heeft in 2013 in afstemming met het hoogheemraadschap werkzaamheden uitgevoerd om dit unieke systeem te herstellen. In najaar 2020 heeft een inventarisatie van de planten en insecten in de rellen plaatsgevonden.

Daaruit blijkt dat het Hargergat weer volop bijzondere, aan stromend kwelwater water gebonden natuurwaarden heeft. Aan de westzijde van de duinrel, nabij de bron, bedekt klimopwaterranonkel een groot oppervlak van het water, samen met andere bijzondere planten als Gevleugeld sterrenkroos en Moerasmuur. Daarnaast is een groot aantal typische macrofaunasoorten (insecten en andere kleine diertjes) waargenomen. De meeste hiervan zijn dansmuggenlarven.

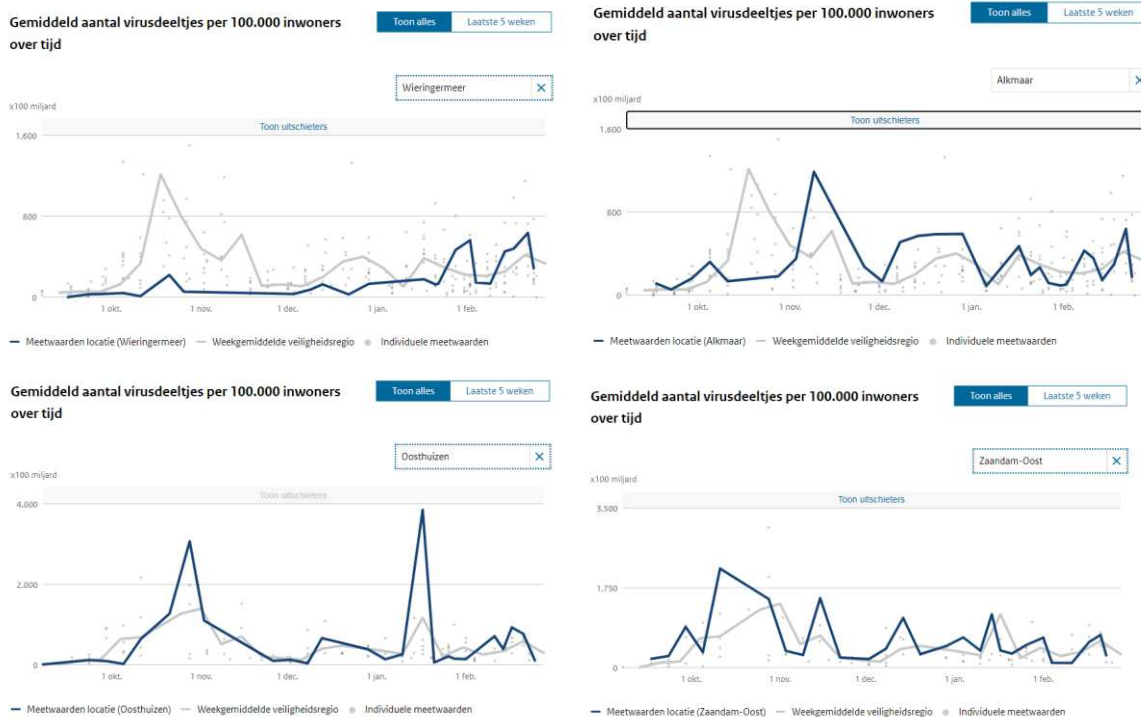
Figuur 6.5. Aantal virusdeeltje in rioolwater per 100.000 inwoners van enkele rwzi's voor de periode 7 september 2020 - 28 februari 2021. Bron: RIVM coronadashboard.

Duiding van deze grafieken is specialistenwerk, omdat veel factoren van invloed kunnen zijn. Goed zichtbaar is dat het aantal virusdeeltjes sterk kan fluctueren, in een week tijd neemt de hoeveelheid virus soms met een factor vijf tot tien toe of af.
