hoogheemraadschap  
**Hollands**  
**Noorderkwartier**

## **Monitoringsrapportage 2021**

Datum  
28 maart 2022

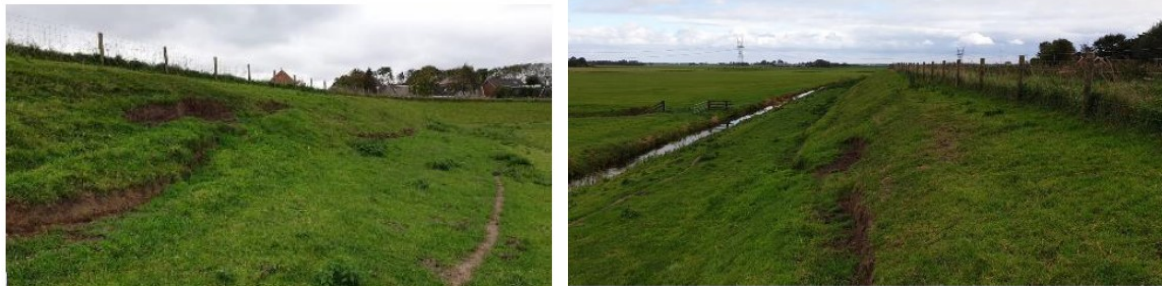
Bij de Purmerdijk, nabij Ilpendam, treden al enkele jaren vervormingen en scheuren op in het binnentalud en de onderberm (figuur 2.2). Daarom is deze locatie de afgelopen jaren extra geïnspecteerd en gemonitord. De problemen worden waarschijnlijk veroorzaakt door een combinatie van factoren: zettingen door een zware onderberm (aangebracht vanuit VBK-Purmer Landelijk), de slappe ondergrond en de droogte van de afgelopen jaren. Afgelopen zomer is de dijk opnieuw geprofileerd, waardoor de scheuren en vervormingen zijn hersteld.

Figuur 2.2 Scheuren en vervorming in de Purmerdijk bij Ilpendam

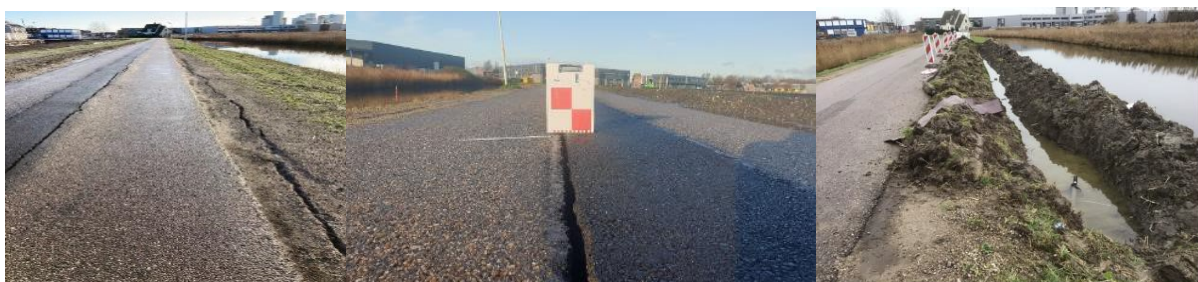
In de Noorddijk van Wormerveer zijn de afgelopen jaren diverse lange lengtescheuren met hoogteverschillen van 4 tot 12 cm ontstaan (figuur 2.3). Op de kruin van de dijk ligt een fietspad. Hier spelen eveneens meerdere factoren een rol. Ten eerste de verzwaring van de Noorddijk, in verband met de aanleg van waterwoningen in het boezemgebied langs de Zaan. Hiervoor zijn in 2020 de tuimeldijkjes van het oude boezemland (van oudsher weiland) doorgegraven, waardoor de Noorddijk direct het boezemwater moest keren. De verzwaring aan de buitenzijde van de dijk op de slappe ondergrond gaf extra zettingen en vervorming waardoor de dijk scheurde en vervormde. Dit werd nog versterkt door de kabelwerkzaamheden van 2019, toen heeft er langere tijd een diepe sleuf in dijk open gelegen.

Figuur 2.3. Lengtescheuren in de Noorddijk van Wormerveer.

De scheurvorming is het afgelopen jaar regelmatig gemonitord om te controleren of het zou verergeren. De vervorming bleef beperkt tot enkele centimeters. De openstaande scheuren in het fietspad van de Noorddijk zijn in het najaar als noodmaatregel hersteld. Dit was noodzakelijk om te voorkomen dat regenwater de dijk indringt en daardoor zowel de dijk als wegfundering verzadigt. In dat geval komen de stabiliteit van de dijk en de veiligheid van de weg in gevaar. De dijk wordt nog in zijn geheel verbeterd (actie VBK). Deze werkzaamheden zijn in voorbereiding, de start van de uitvoering is gepland in het najaar 2022.

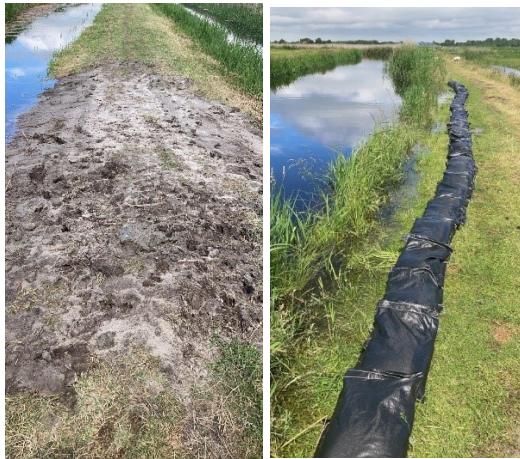
In het weekend van 18-20 juni 2021 werden delen van het gebied van Hoogheemraadschap Hollands Noorderkwartier getroffen door extreme neerslag (zie ook hoofdstuk 3). Hierbij is lekkage opgetreden in het dijkje van de Baafjespolder, dat ligt langs het uitwateringskanaal van het gemaal Maalwater bij Heiloo. De lage plekken van de dijk zijn opgehoogd met zandzakken en de lekkage is gedicht met een kleikist in de dijk. De dijk wordt in 2022 verbeterd (figuur 2.4).

Figuur 2.4. Zandzakken op dijkje bij gemaal Maalwater (Heiloo).

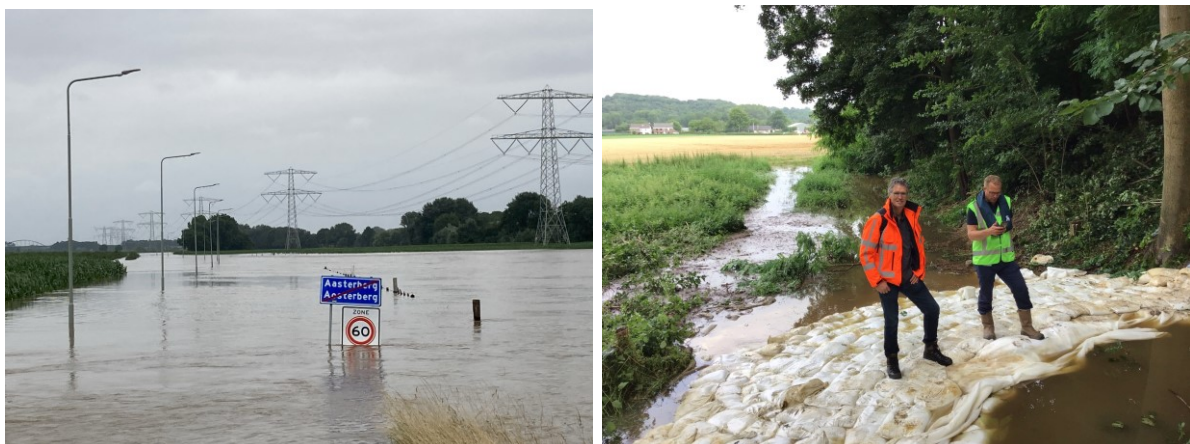
Limburg, België en Duitsland zijn in de zomer van 2021 getroffen door zeer hoge waterstanden in de Maas. Vanuit ons waterschap hebben vijf dijkinspecteurs en één dijkadviseur Waterschap Limburg en Rijkswaterstaat geholpen bij de gevolgen van de hevige regenval en overstromingen. Zij hebben de dijken en waterbergingen langs de Maas en uiterwaarden geïnspecteerd. Hierbij is geadviseerd en geholpen bij diverse noodmaatregelen. Zoals de bestrijding van een dreigende dijkdoorbraak bij Bunde, waarbij de bewoners van dit dorp en omgeving vlak voor en tijdens deze bestrijding werden geëvacueerd. De dijk was nog niet doorgebroken, maar het water kolkte uit een groot gat in de teen van de dijk. De waterstroom is gestopt doordat specialisten uit ons team, met hulp van militairen, op deze plek zandzakken hebben aangebracht. De dijk was na een paar uur weer veilig, maar het duurde nog even voordat de inwoners weer terug mochten naar hun woningen.

Figuur 2.5. Hoogwater in de Maas (links) en waterstroom in de teen van de dijk bij Bunde.

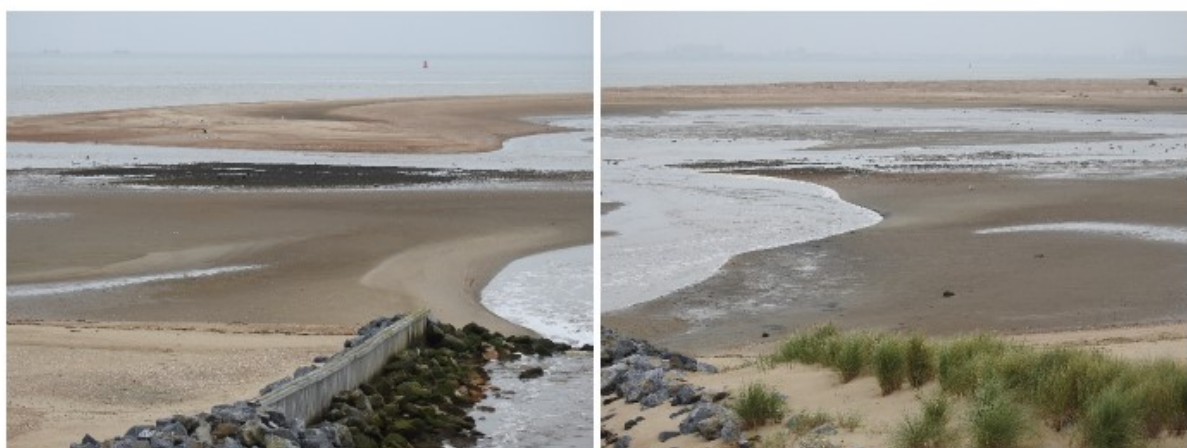
Figuur 2.8. De Westbank en de Oostbank

In de zomer 2021 is geconstateerd dat zich op de wadplaten in het gebied broedval van mosselen heeft voorgedaan. Bij laag water werd bij de uitwatering van gemaal de Schans twee mosselbanken waargenomen (zie figuur 2.8 en 2.9). Bij deze mosselbanken zijn veel foeragerende zilvermeeuwen en een aantal scholeksters waargenomen.

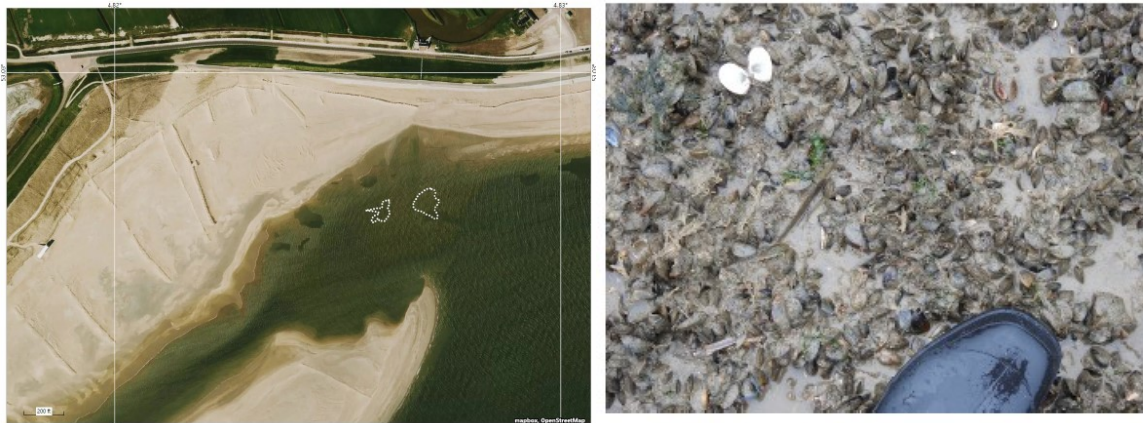
Figuur 2.9. Linker foto: contouren Westbank en Oostbank. Rechter foto: het centrale deel van de Oostbank

In het centrum van de Oostbank is de mosseldichtheid zeer hoog en de bedekking vrijwel 100%. Aan de randen is de bedekking lager. Op de Westbank is de bedekking nergens hoog, daar foerageren ook minder vogels.

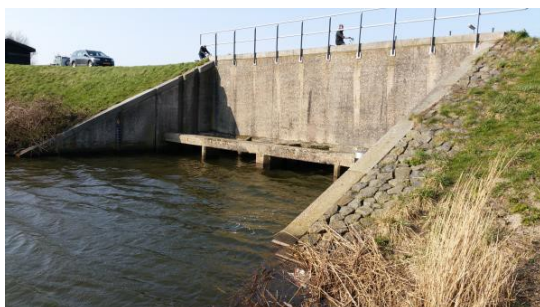
Figuur 4.3 Stontelerkeersluis bij Den Oever - één van de bemeten inlaatconstructies.

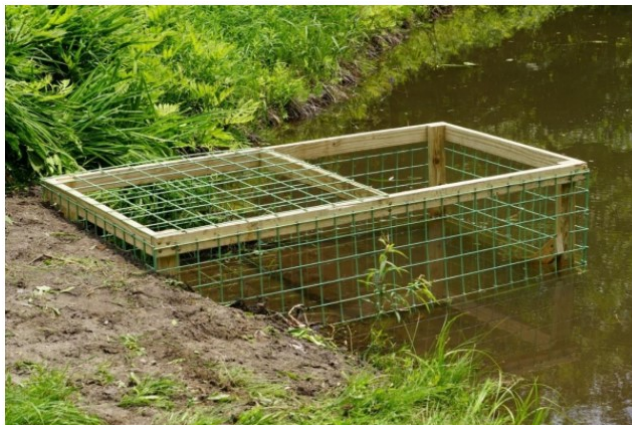
Figuur 5.10. Kooi met gaas voor een duiker om te voorkomen dat bevers het dichtstoppen met takken en modder. Bij de oever is de bovenzijde dicht om te voorkomen dat de dieren van boven af materiaal inbrengen.

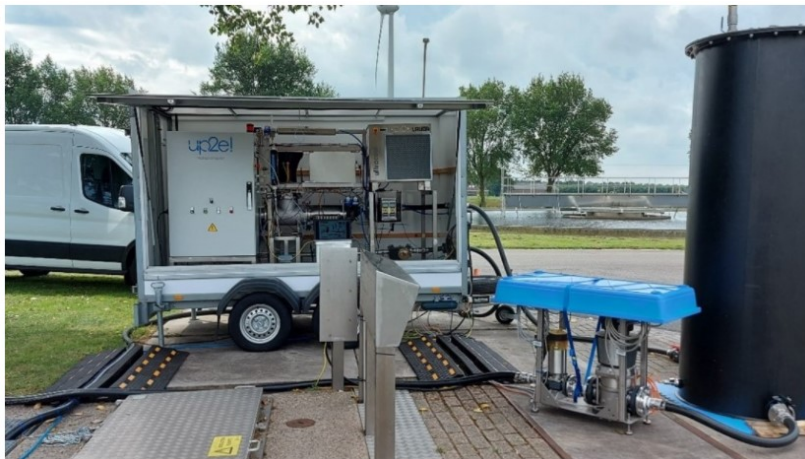
Onderzocht is of het zinvol is om het innovatieve Roturi® systeem in de Proefzuivering Ge(O)zond Water te Wervershoof in te bouwen. Met dit systeem wordt ozon in het effluent gebracht, deze stof breekt medicijnresten af. Met een pilot- installatie (zie figuur 6.4) is in najaar 2020 de werking van het Roturi® systeem nader onderzocht.

Figuur 6.4. De pilot installatie Roturi systeem op Wervershoof.

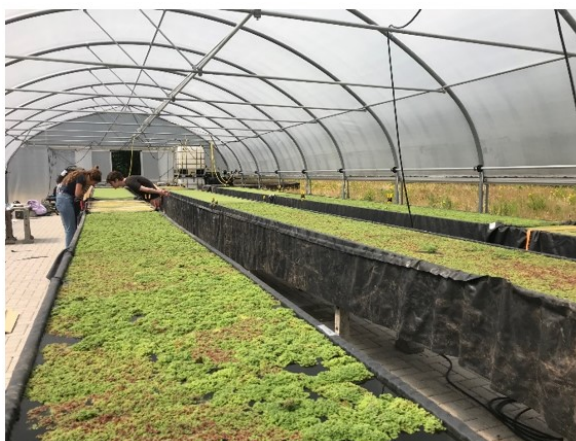
De waterplanten en dieren in Aquafarm worden geoogst. Hiermee verwijderen we de nutriënten uit de waterketen en stimuleren we de groei van de waterplanten. Aquafarm zet zich ervoor in deze aquatische biomassa circulair in te zetten. Hiervoor zijn gesprekken aangegaan met startups en partijen die kunnen helpen bij het opzetten van circulaire grondstofketens. Aquafarm bouwt daarmee rond water zuiveren een nieuw systeem dat past in het gedachtegoed van de circulaire transitie.

Figuur 6.8. Praktijkproef in Rhenen met drie straten effluent aquafarm opstelling
