**Markermeerdijk polder Katwoude**  
**Inventariserend Veldonderzoek (opwaterfase)**

Periplus Archeomare rapport 19A010-02

Periplus Archeomare Rapport 19A010-02  
Inventariserend Veldonderzoek (opwaterfase), Markermeerdijk polder Katwoude  
Auteurs: S. van den Brenk en R. van Lil

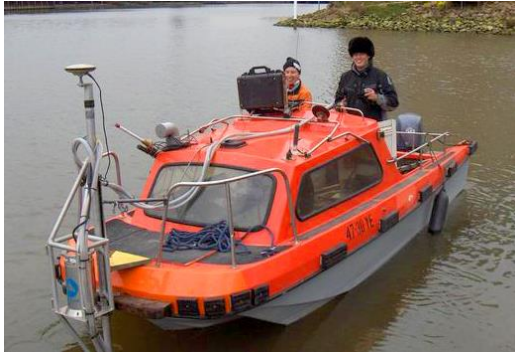
Afbeelding 7. Meetvaartuig 'Deep Purple'

De veldopnamen zijn uitgevoerd op 5 juni 2019 met het meetvaartuig *DEEP Purple* van DEEP uit Amsterdam. DEEP survey B.V. is een ISO 9001 en OSHAS 18001 gecertificeerd bedrijf en geeft de hoogste prioriteit om de werkzaamheden op veilige wijze uit te voeren en een hoge kwaliteit van de meetproducten te waarborgen.

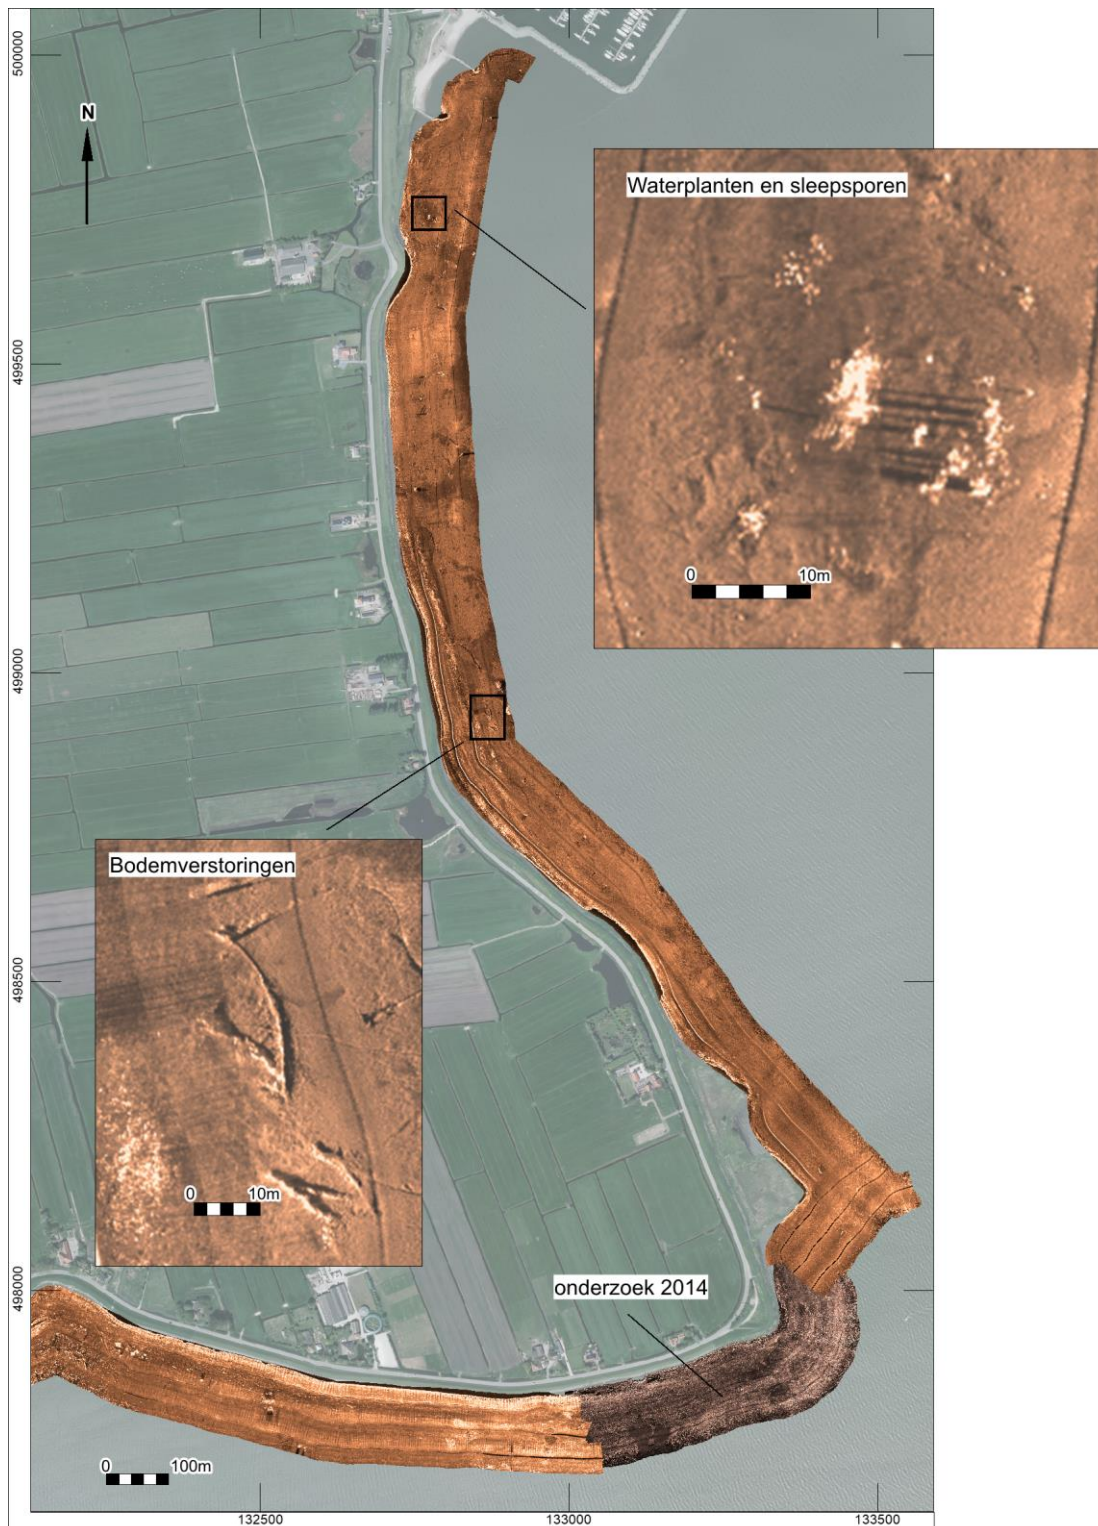
Afbeelding 10. Side scan sonar mozaïek deelgebieden Pieterman en Jan Hagelhoek

In het gebied tussen de Jan Hagelhoek en Volendam (deelgebieden Pieterman en Jan Hagelhoek) zijn duidelijke doorlopende 'litttekens' zichtbaar. Dit zijn sleepsporen veroorzaakt door ankers of scheepskielen/zwaarden. Daarnaast komen ook verschillende (bossen van) waterplanten voor.

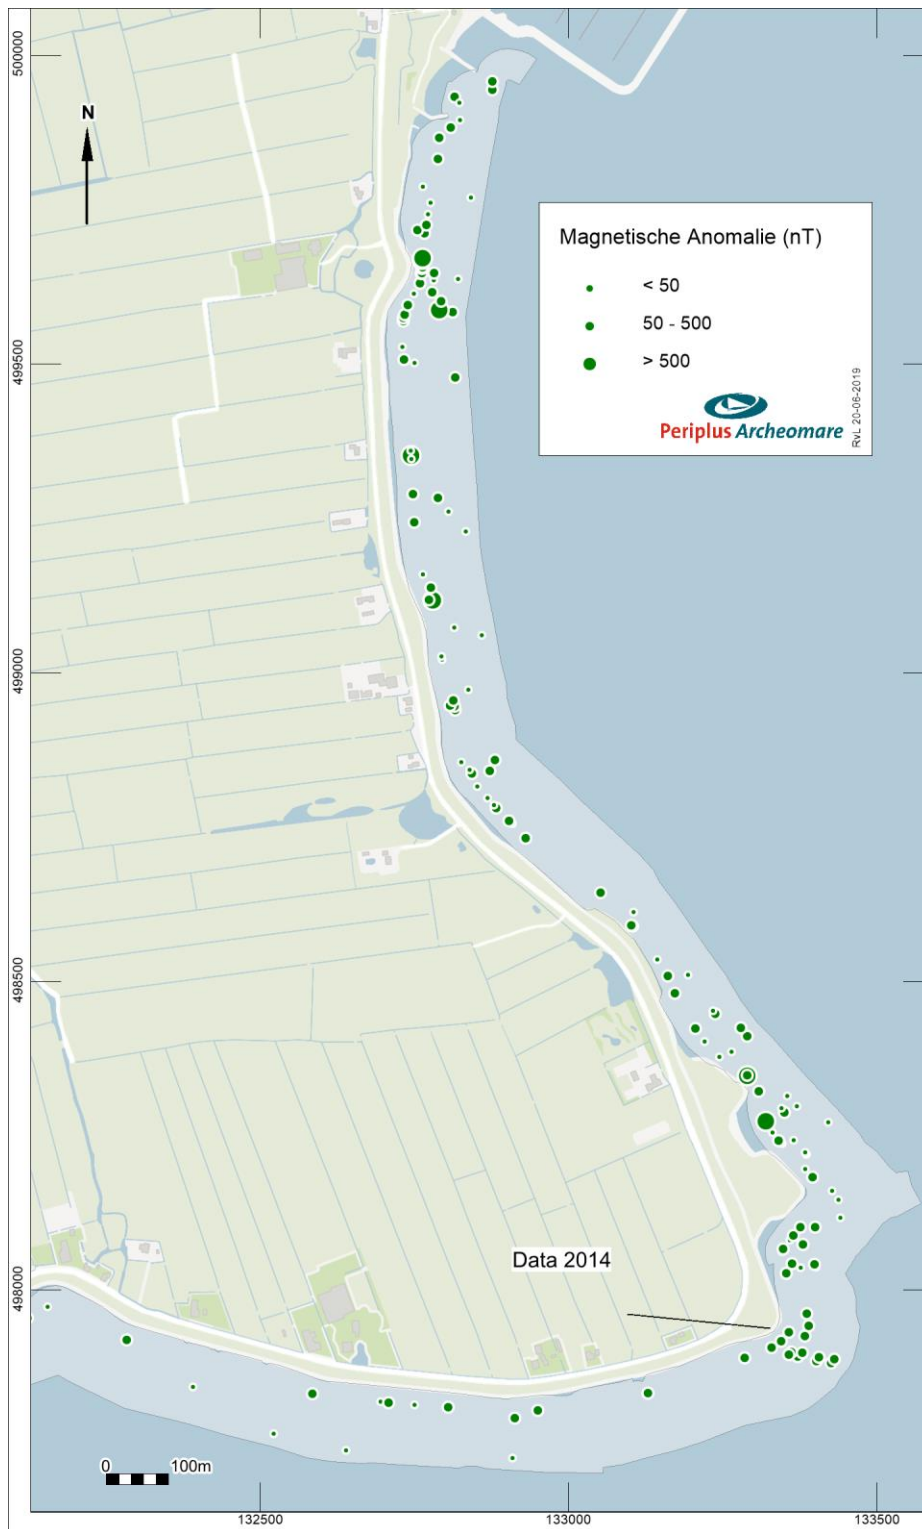
Afbeelding 19. Overzicht van de aangetroffen anomalieën bij Pieterman en Jan Hagelhoek

Afbeelding 20. Vergride magnetische anomalieën bij Pieterman en Jan Hagelhoek

De lineaire structuur in de data van 2014 wordt veroorzaakt door de restanten van de rijzendam uit 1827.
